DECLARA TÉRMINO DEL PROCEDIMIENTO ADMINISTRATIVO MP-023-2021 Y EL CUMPLIMIENTO DE LAS MEDIDAS PROVISIONALES ORDENADAS A SOCIEDAD DE DESARROLLO URBANO VALDIVIA LTDA

RESOLUCIÓN EXENTA N°2172

INFORME TÉCNICO DE FISCALIZACIÓN AMBIENTAL

DFZ-2022-2949-XIV-MP

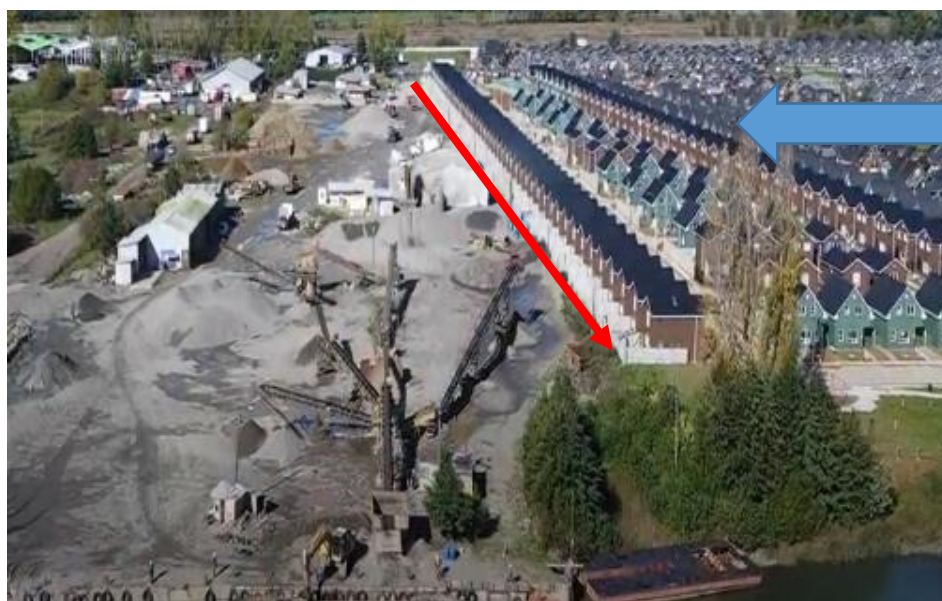
Con fecha 15 de enero de 2021, una parte interesada en el procedimiento sancionatorio ya mencionado realizó una presentación reiterando que los problemas inicialmente denunciados se mantendrían en el establecimiento, requiriendo se rechazara la implementación de un muro de insonorización acústica que se construye en línea paralela a la pandereta que delimita el predio de la extracción de áridos y las viviendas de los denunciados. Denuncian que la maquinaria utilizada para su construcción se instala muy cercana a sus residencias (en rojo ubicación referencial del muro de insonorización).

Conjunto habitacional
Torreones IV

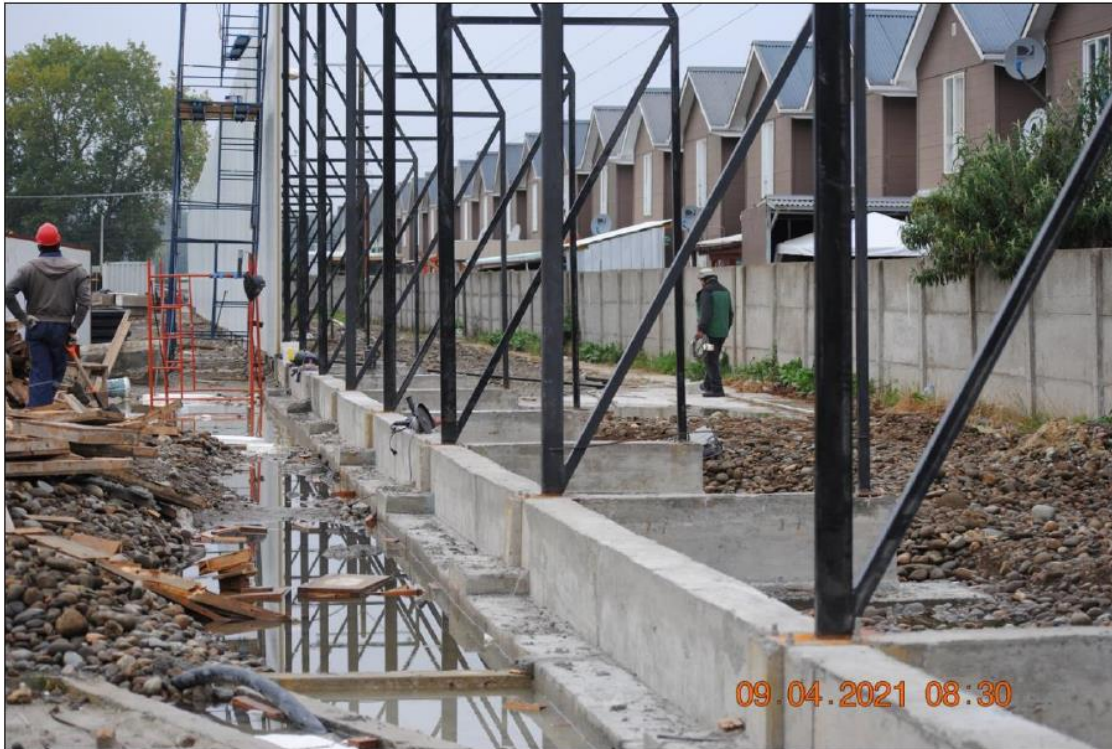
Figura 1. Objeto de regulación de la MP dictada.

Descripción: La MP busca hacerse cargo de las labores de hormigonado necesario para la instalación de un muro de insonorización. La Figura 1 da cuenta de faenas de construcción del muro, su relación de colindancia con el conjunto habitacional Torreones IV, y las labores de fundación del muro. Es el ruido provocado por esas labores, de las que pretende hacerse cargo las medidas provisionales dictadas por la SMA.

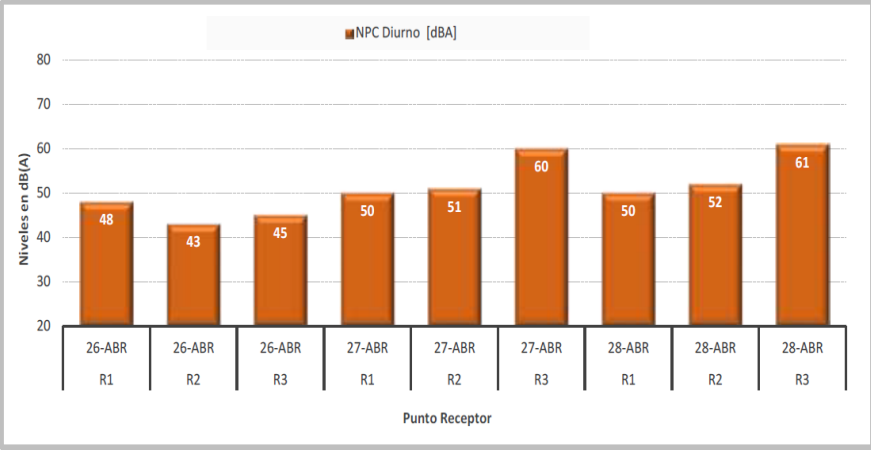
N°	Medida	Medio de Verificación	Hecho constatado/ conformidad de la MP.																														
			<p data-bbox="1192 217 1787 237">Figura 4: Gráfico Niveles de Presión Sonora Corregido – Campaña abril 2021.</p>

<p data-bbox="1045 737 1936 894">Finalmente, señala el Informe, se puede concluir que los niveles de ruido obtenidos en la campaña de abril de 2021 producto de la operación del Proyecto “Producción de Áridos en el Río Calle Calle”, presentan cumplimiento de los límites máximos permisibles establecidos en el D.S. N°38/11 del MMA en período diurno, en todos los puntos evaluados y durante los tres días de mediciones.</p> <p data-bbox="1045 932 1875 956">En opinión del informante que esta acción también se encuentra cumplida.</p>	Fecha	Punto Receptor	Nivel de Presión Sonora Corregida [dBA]	26-ABR	R1	48	26-ABR	R2	43	26-ABR	R3	45	27-ABR	R1	50	27-ABR	R2	51	27-ABR	R3	60	28-ABR	R1	50	28-ABR	R2	52	28-ABR	R3	61
Fecha	Punto Receptor	Nivel de Presión Sonora Corregida [dBA]																															
26-ABR	R1	48																															
26-ABR	R2	43																															
26-ABR	R3	45																															
27-ABR	R1	50																															
27-ABR	R2	51																															
27-ABR	R3	60																															
28-ABR	R1	50																															
28-ABR	R2	52																															
28-ABR	R3	61

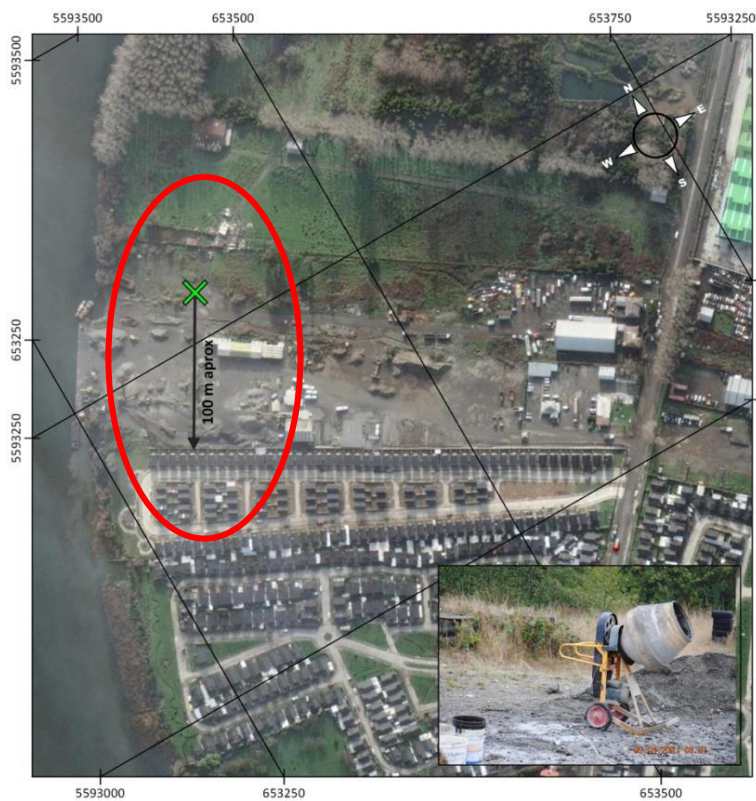
Figura 2: Da cuenta de la ubicación de la betonera para faenes de preparación de hormigón para cimientos del muro acústico.

N°	Medida	Medio de Verificación	Hecho constatado/ conformidad de la MP.
			<p>ruido, procediendo a realizar las labores de hormigonado en forma mecánica, a través de una betonera para la construcción de las fundaciones del mencionado muro acústico, la cual se instaló a 100 metros lineales medidos desde el muro perimetral que separa a Valdikor (UF) del Condominio Parque Los Torreones IV, para luego ser trasladado el hormigón preparado mediante carretillas de manera manual, todo ello con el fin de evitar la emisión de presión sonora.</p> <p>Ese informe acompaña fotografías, y mediciones GPS sobre la distancia que se instaló la botonera.</p> <p>Señala además que, para efectos de dar cumplimiento a la distancia mínima solicitada, se realizaron gestiones con el dueño de la propiedad vecina, considerando que el límite del predio de Valdikor no se encuentra dentro de los 100 metros lineales establecidos por la autoridad.</p> <p>Es opinión del informante que se trata de una acción cumplida.</p>

Ubicación betonera

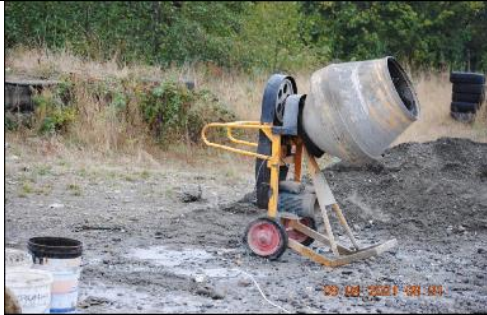
Fotografía 1:

Descripción del medio de prueba: El informe de cumplimiento de la empresa (PGP Asesorías Ambientales) presenta fotografías de la betonera utilizada para labores de preparación de hormigón para las fundaciones del muro acústico, como también registro GPS donde se señalan las coordenadas de su instalación.

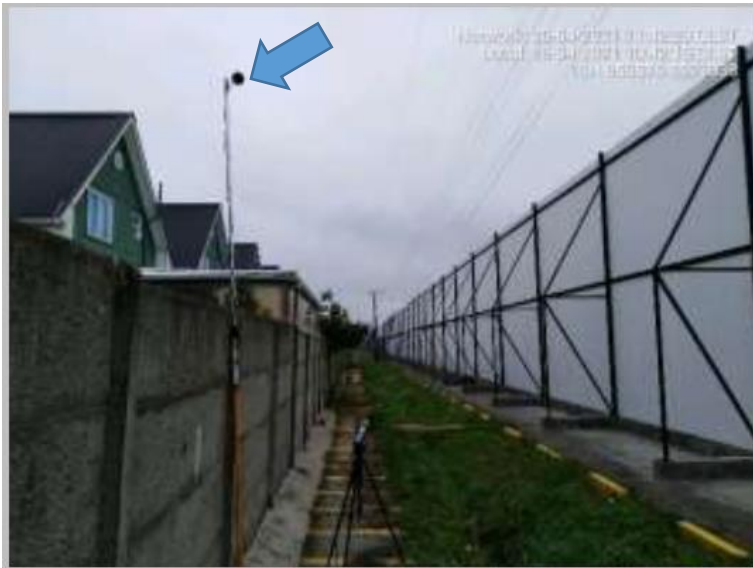
Fotografía 4

Descripción del medio de prueba: Medición ETFA utilizando pértiga para simular condición segundo piso de las casas.

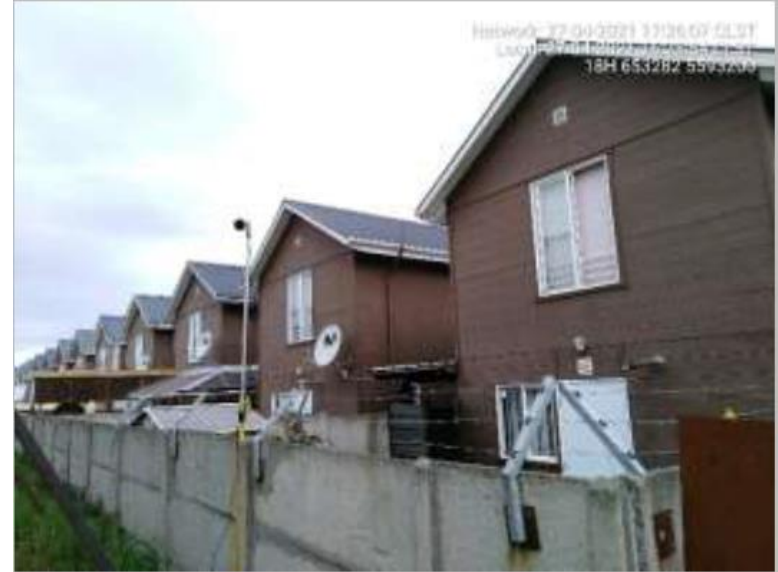
Imagen 5:

Descripción del medio de prueba: Medición ETFA utilizando pértiga para simular condición segundo piso de las casas.
