DECLARA TÉRMINO DEL PROCEDIMIENTO ADMINISTRATIVO MP-011-2020 Y EL CUMPLIMIENTO DE LAS MEDIDAS PROVISIONALES ORDENADAS A INMOBILIARIA DENALI SPA

RESOLUCIÓN EXENTA N°2300

**INFORME TÉCNICO DE FISCALIZACIÓN AMBIENTAL
MEDIDAS PROVISIONALES**

CONSTRUCCIÓN EDIFICIO WA2274

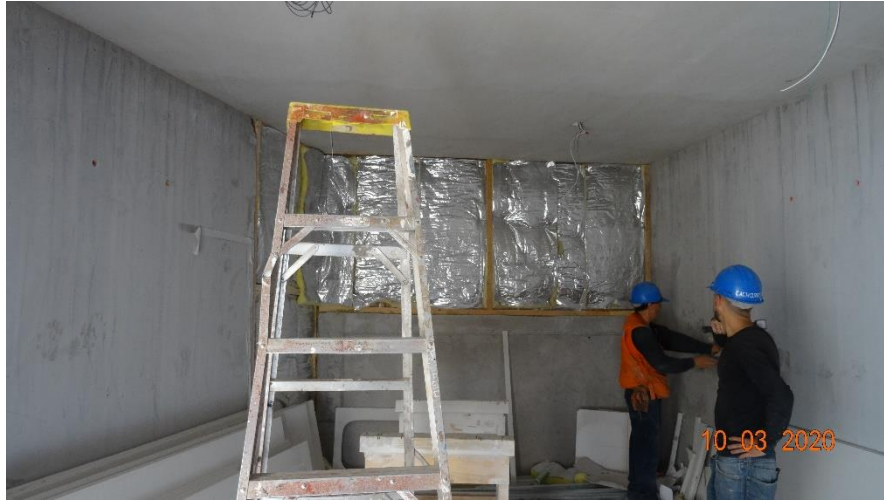
1. La puerta del taller de corte no cuenta con material absorbente en su interior.
2. No se entrega informe de validación de la implementación de las medidas por una Entidad Técnica de Fiscalización Ambiental.

Fotografía 1.		Fecha: 10-03-2020		Fotografía 2.		Fecha: 10-03-2020	
Coordenadas UTM DATUM WGS84 HUSO 19s	Norte: 6298458.31 m S	Este: 350933.62 m E		Coordenadas DATUM WGS84 HUSO 19s	Norte: 6298458.31 m S	Este: 350933.62 m E	
Descripción del medio de prueba: Vista interior al taller de corte.				Descripción del medio de prueba: Vista puerta del taller de corte.

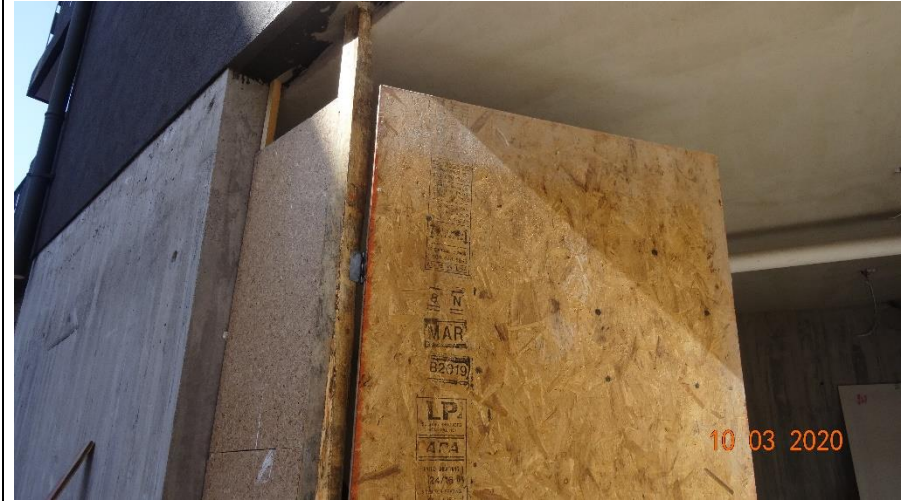
① EN RELACIÓN A LA MEDIDA QUE INDICA LA CONSTRUCCIÓN DE UN TALLER TECHADO PARA EL CORTE CON SIERRA, SE CONSTATA LA CONSTRUCCIÓN DE UN TALLER EN LA LOSA DEL PRIMER PISO DEL EDIFICIO EL CUAL CONSTA DE PAREDES DE HORMIGÓN Y UN TECHO DE LOSA DE HORMIGÓN, PARA LOS JANOS SE UTILIZA UN CUERTE CON MADERA OSB E INTERIOR DE LANA MINERAL REUBIERTO CON PLACA DE ALUMINIO. LA PUERTA ES DE MATERIALIDAD OSB SIN REUBRIMIENTO, EL TALLER SE UTILIZA PRINCIPALMENTE PARA EL CORTE DE CUBIERTAS.

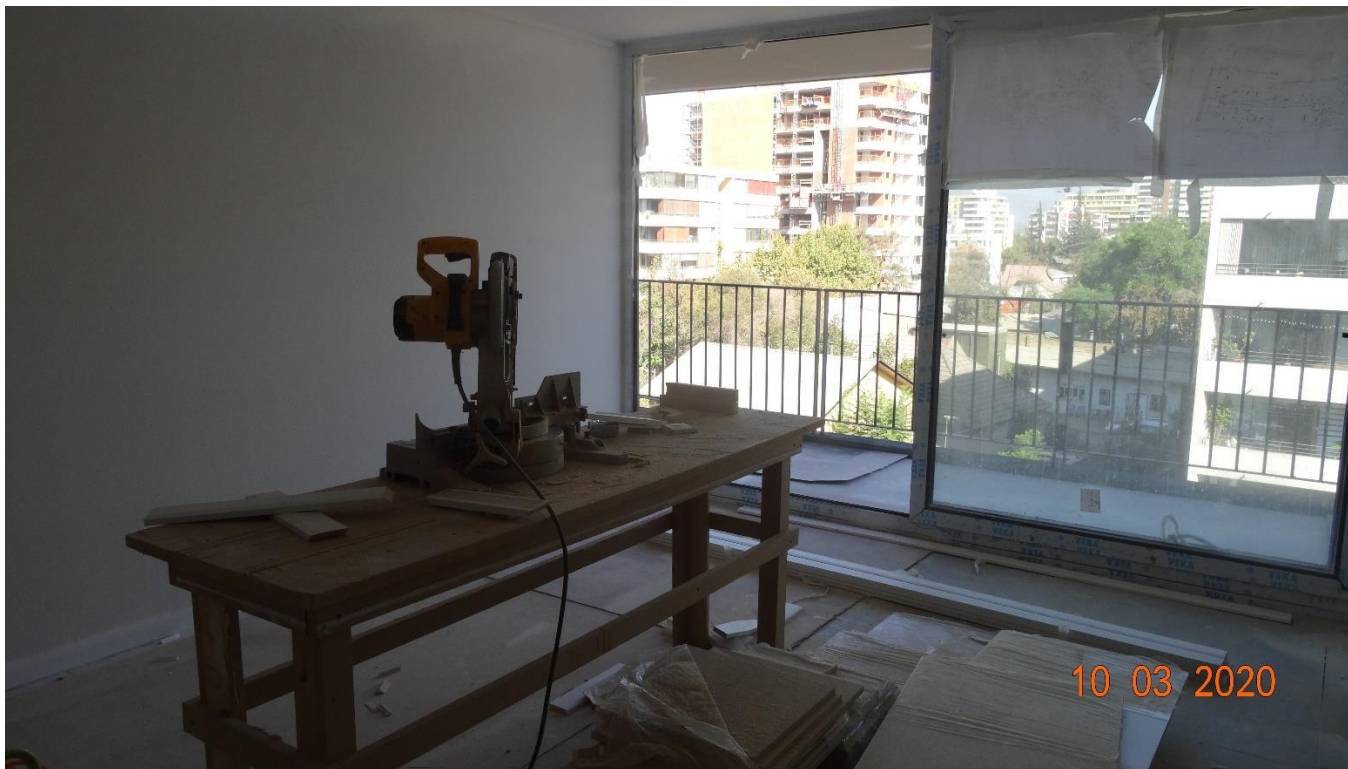
Fotografía 3.

Descripción del medio de prueba: Vista desde un departamento con ventanas termopanel.

② ACERCA DE LA MEDIDA QUE INDICA CUERTE DE JANOS, SE ENCUENTRAN INSTALADAS TODAS LAS VENTANAS CON TERMOPANEL, LAS TAREAS DE CORTES MENORES SE EFECTUAN AL INTERIOR DE LOS DEPARTAMENTOS, DEJANDO CORTES MAYORES EN TALLER DADO QUE, SEGUN ALEXIS INDICA, SE DAÑARÍAN LAS VENTANAS.
