**MEMORÁNDUM D.S.C. N° 377 /2014**

**MAT. : Da cuenta de incumplimiento de medida provisional, ordenada mediante Res. Ex.  
N° 640, de 3 de noviembre de 2014**

## MEMORANDUM MZC N° 151/2014

MEMORANDUM 92

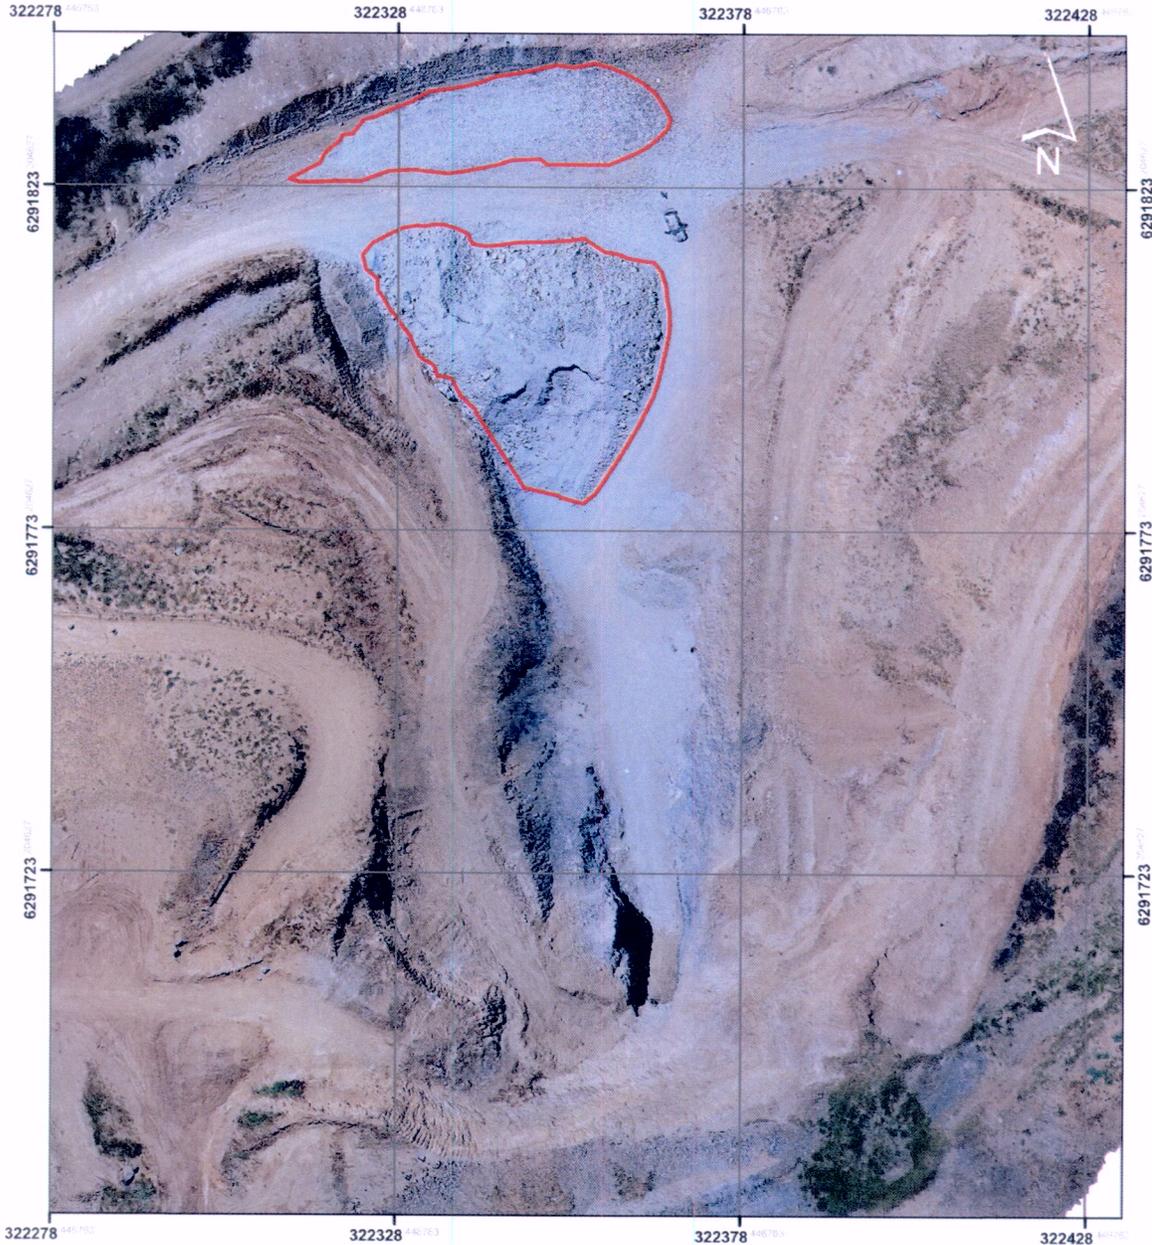
# Vista Ortogonal de Rajo Panales 1 a 54

21 de octubre de 2014

Áreas de acopio 21 octubre

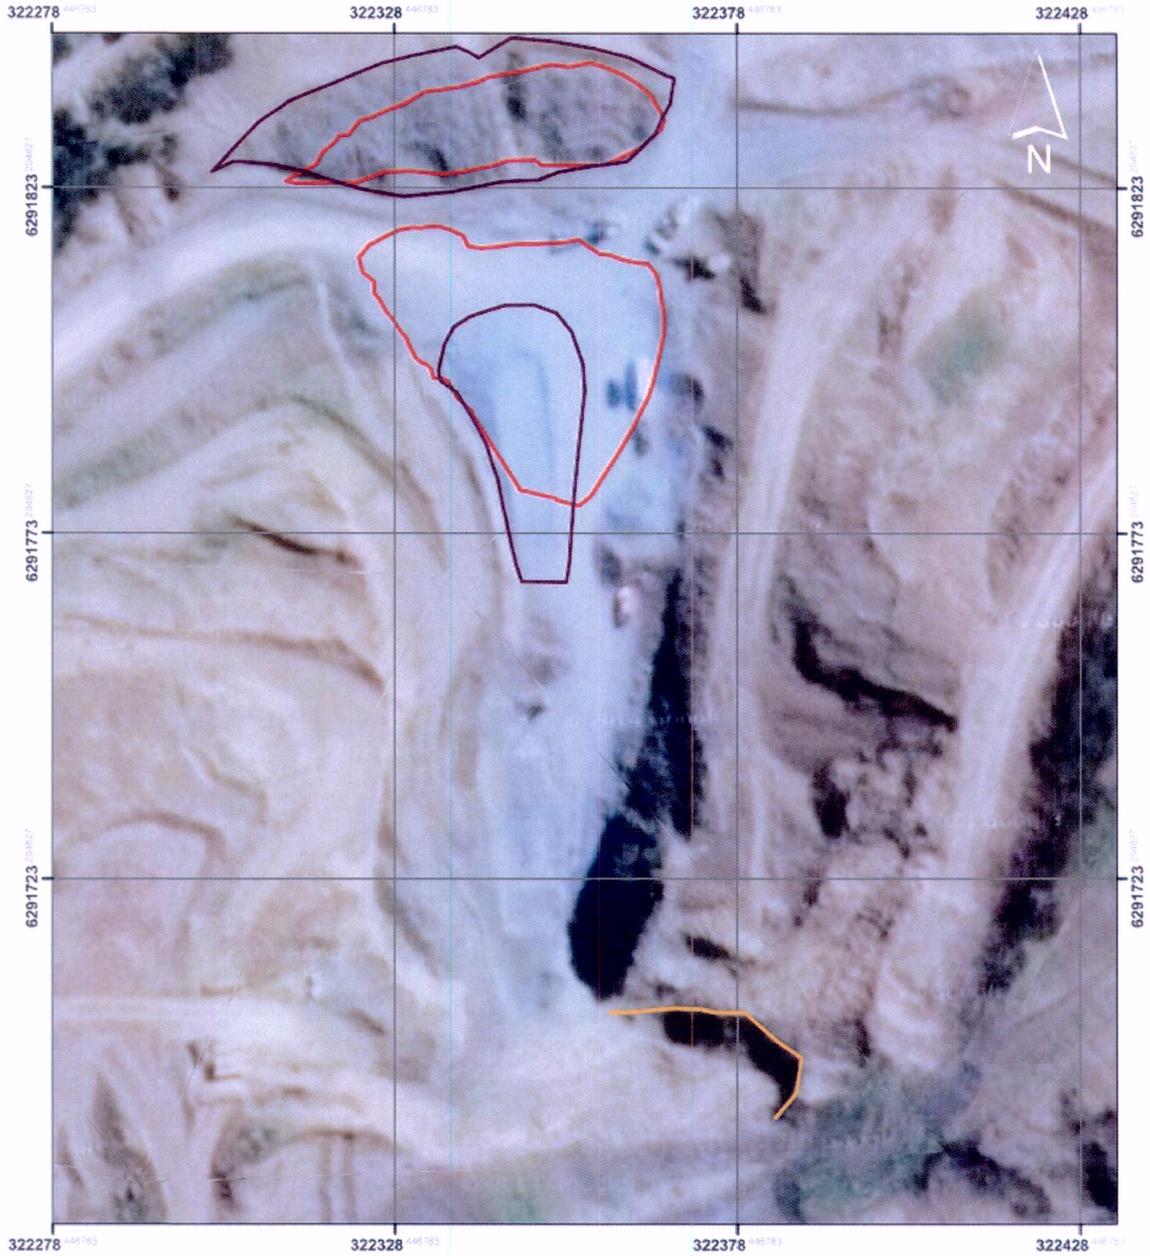
# Vista Ortogonal de Rajo Panales 1 a 54 9 de noviembre de 2014

Al realizar una comparación con ambas imágenes georreferenciadas, se puede indicar que existen diferencias en las superficies de la acumulación de material parental extraído del socavón, ubicados en "Mina Paneles 1 a 54" y los efectos de estas actividades, a saber:

- Ordenamiento y creación de rampas de acceso para maquinaria en acopio ubicado al inicio del rajo Panales 1 a 54.

- Acopio y relleno de materiales en sector cercano a la quebrada de La Plata, con generación de Taludes
- Extracción de material en sector alto de rajo Panales 1 a 54.
- Concentración de maquinaria alrededor del socavón y en el acopio ubicado rajo Panales 1 a 54 (imagen de 9 de noviembre de 2014), coordenadas N 6.291.823 – E 322.378 (WGS 84 Huso 19 S).

- Áreas de acopio 21 octubre
- Áreas de acopio 9 noviembre
- Frente de extracción 9 noviembre

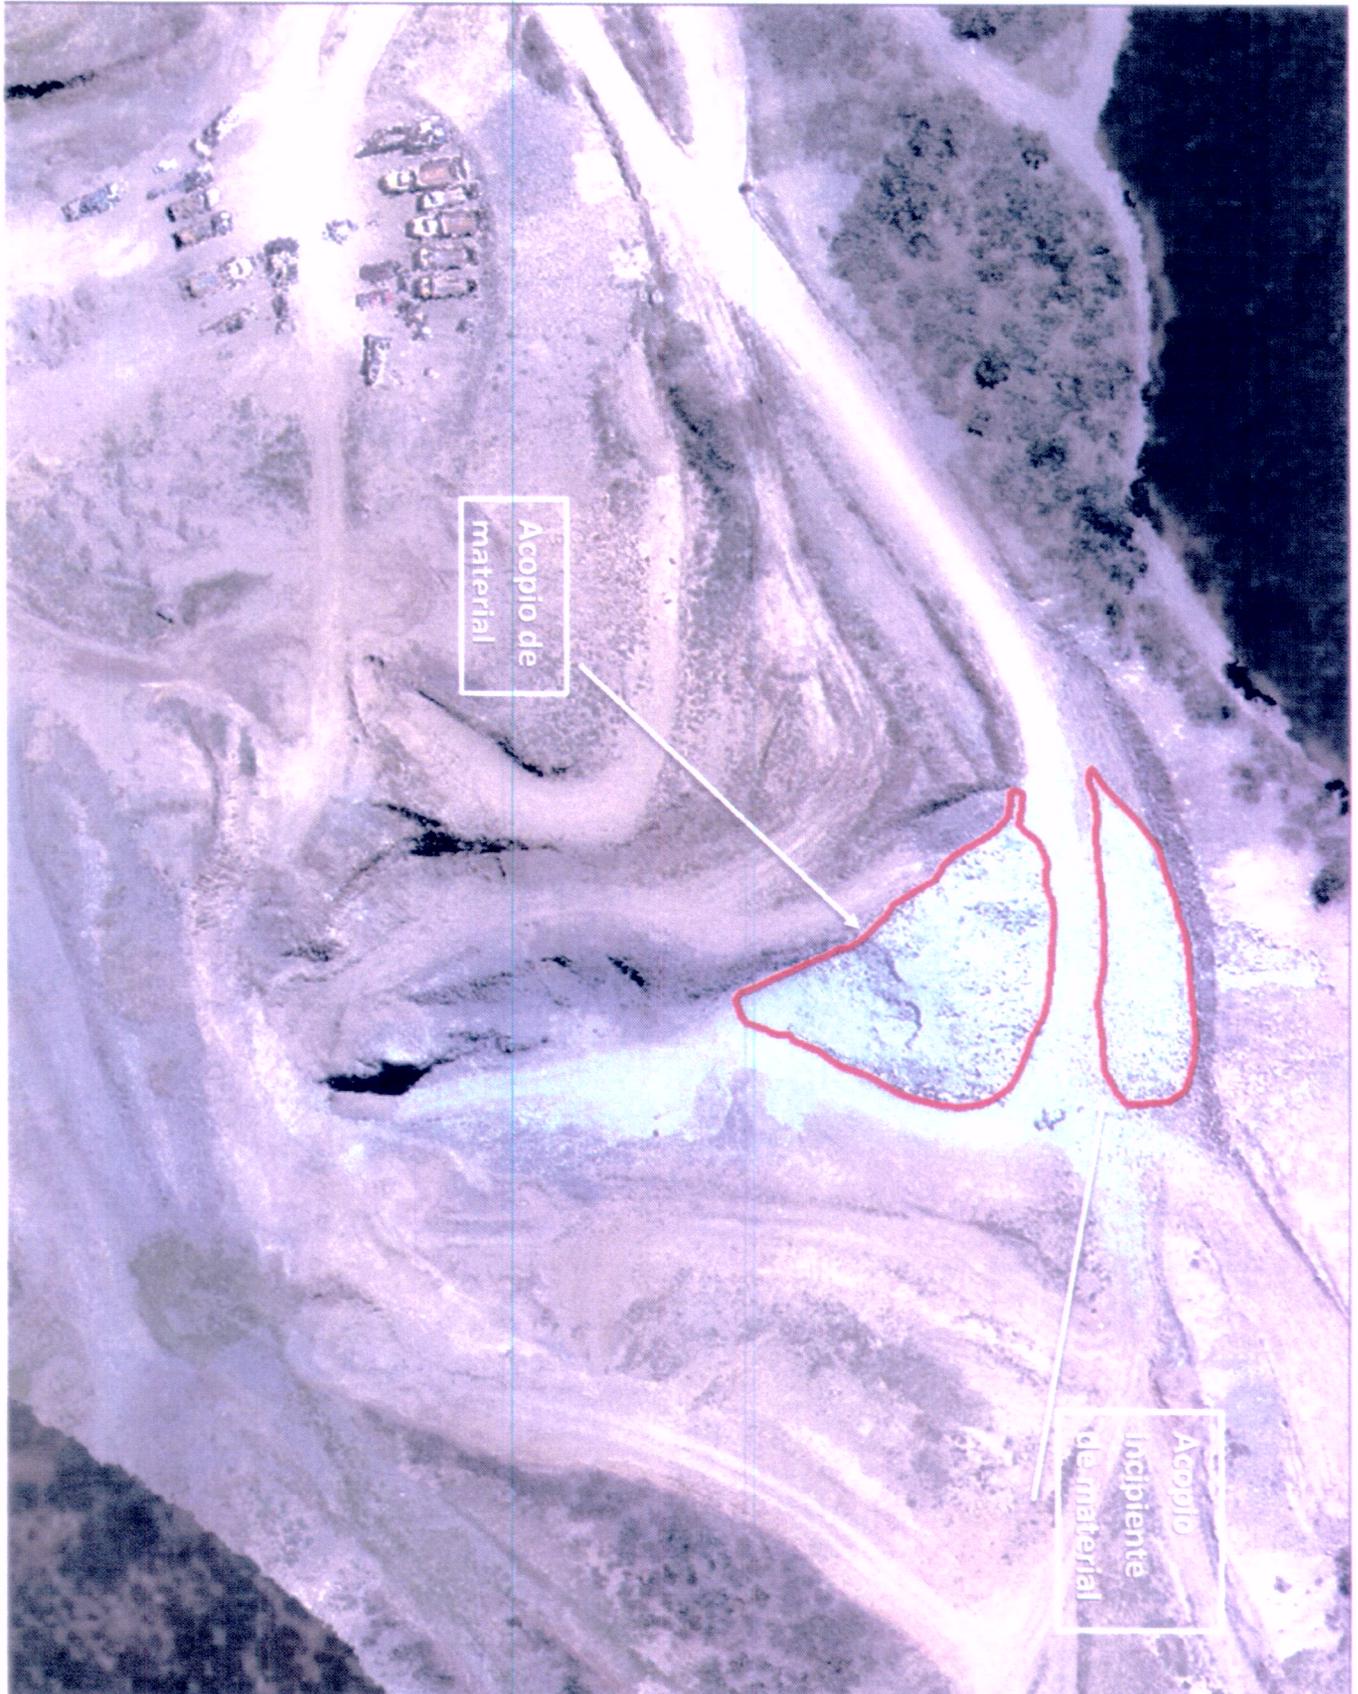
Imagen 21 octubre de 2014. Sector Panales 1 a 54

De la comparación de ambas imágenes se coligen cambios en el sector correspondiente a "Mina Panales 1 a 54" y los efectos de las faenas en términos de remoción y acopio de materiales, los cuales corresponden a:

- Ordenamiento y creación de rampas de acceso para maquinaria en acopio ubicado al inicio del rajo Panales 1 a 54
- Acopio y relleno de materiales de sector cercano a quebrada, con generación de taludes
- Extracción de material en sector alto de rajo Panales 1 a 54
