MEMORÁNDUM MZS N° 013

MAT. : Solicita medida correctiva que indica.

1.- Que la Planta de Tratamiento de Aguas Servidas de Labranza de la empresa sanitaria San Isidro S.A., ubicada en el sector de Labranza de la comuna de Temuco, ha sido parte del Programa de Fiscalización de Resoluciones de Calificación Ambiental (RCA) de la Superintendencia del Medio Ambiente (SMA), tanto del año 2013 como del 2014, estando el primer Informe Ambiental (Expediente DFZ-2013-673-IX-RCA-IA), con una serie de no conformidades a las RCAs N° 159/2000; 21/2001; 127/2007; 71/2009 y 272/2009, existiendo dos hechos constatados con fecha 6 y 7 de junio del 2013 que tienen relación a la afectación del cuerpo receptor (Estero Botrolhue), como lo son: La descarga puntual del efluente con un alto contenido de lodos debido a la ejecución de labores de mantención y la no entrega de información sobre la población atendida por la PTAS. El Informe Ambiental del año 2014 (DFZ-2014-448-IX-RCA-IA), se encuentra en elaboración en la División de Fiscalización Ambiental de la SMA, que además da cuenta que dicha PTAS no ha cumplido con la condición de traslado para efectuar su descarga al río Cautín conforme lo estipula la

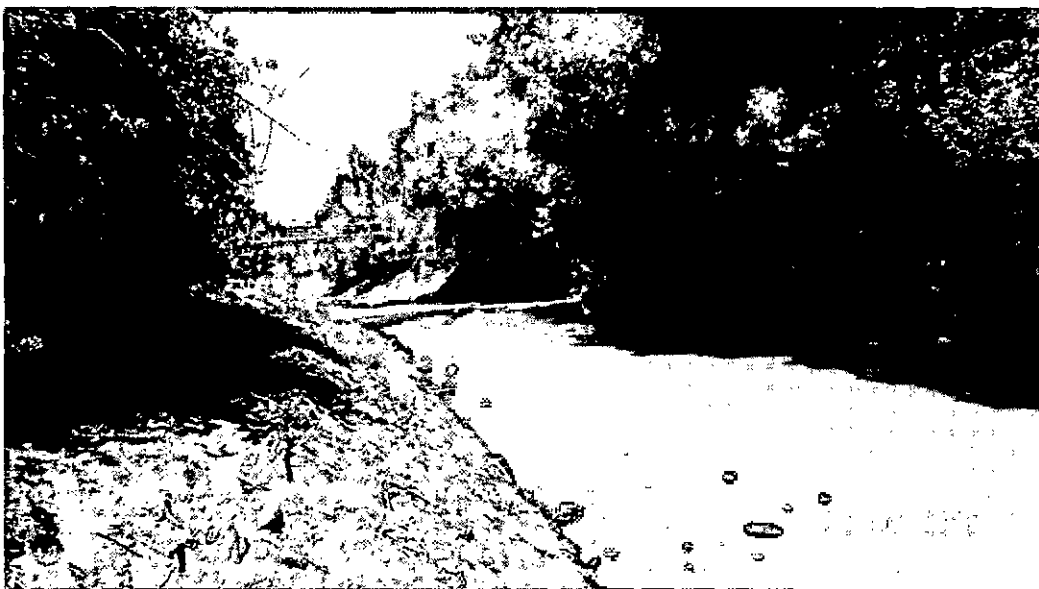
2.- Con fecha 06 de enero del 2015 personal Fiscalizador de esta Superintendencia se trasladó hasta el sector de descarga de la PTAS, - estero Botrolhue - en este sector se observa el estancamiento del efluente de la PTAS Labranza, además se evidenció una gran cantidad de espumas, aguas de color café, con alta turbiedad, presencia de materiales sólidos flotantes y se perciben olores característicos a aguas servidas. Recorrido el estero Botrolhue aguas arriba de la descarga, se constataron dos obstrucciones del cauce que impiden el libre escurrimiento de las aguas (sectores puente Trañi Trañi y puente Ruta 1 Sur) lo que concuerda con lo observado en terreno en el lugar de la descarga en donde se evidencia un caudal mínimo (evidenciándose algunos tramos secos) del estero. Ver fotografías.

3.- Que la condición de estancamiento mencionado en punto anterior puede constituir un riesgo ambiental, considerando que dicha acumulación del efluente ha generado proliferación de vectores sanitarios en un sector poblado y la afectación a la calidad del agua del estero Botrolhue en el sector

Imagen 6. Aguas abajo de la descarga. Fuente SMA.

4.1.- Adoptar medidas urgentes con el fin de disminuir el caudal de descarga, en atención al nulo o escaso caudal del cuerpo receptor.

4.2.- Realizar limpieza periódica del cauce del Estero Botrolhue en el sector de descarga y aguas abajo de esta como consecuencia del estancamiento del efluente de PTAS Labranza detectado en la inspección ambiental del día 06 de enero del 2015.

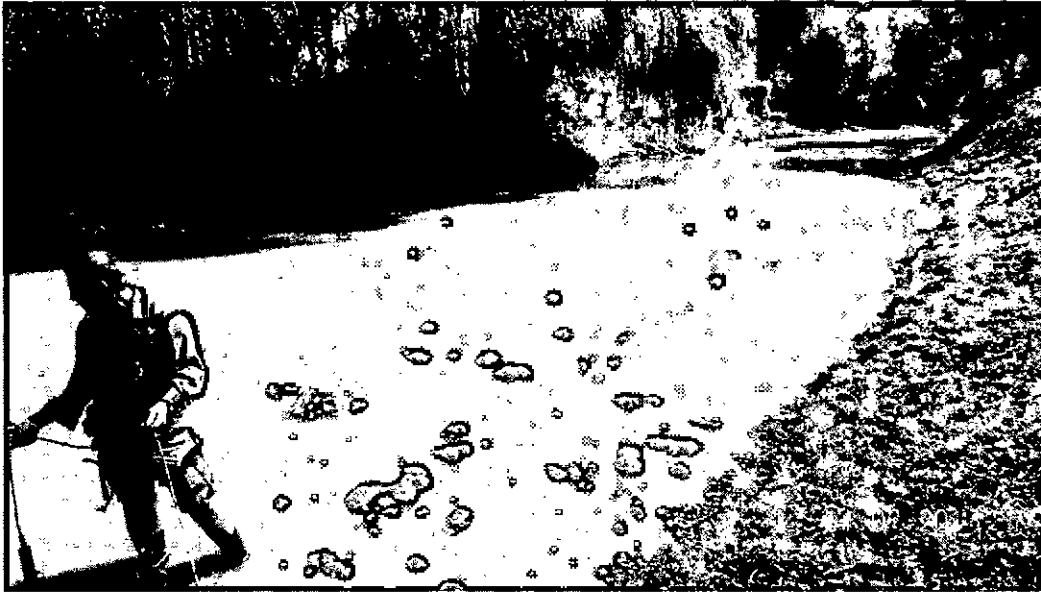
Figura 9. Estación 4, a 130 m aguas abajo de la descarga.

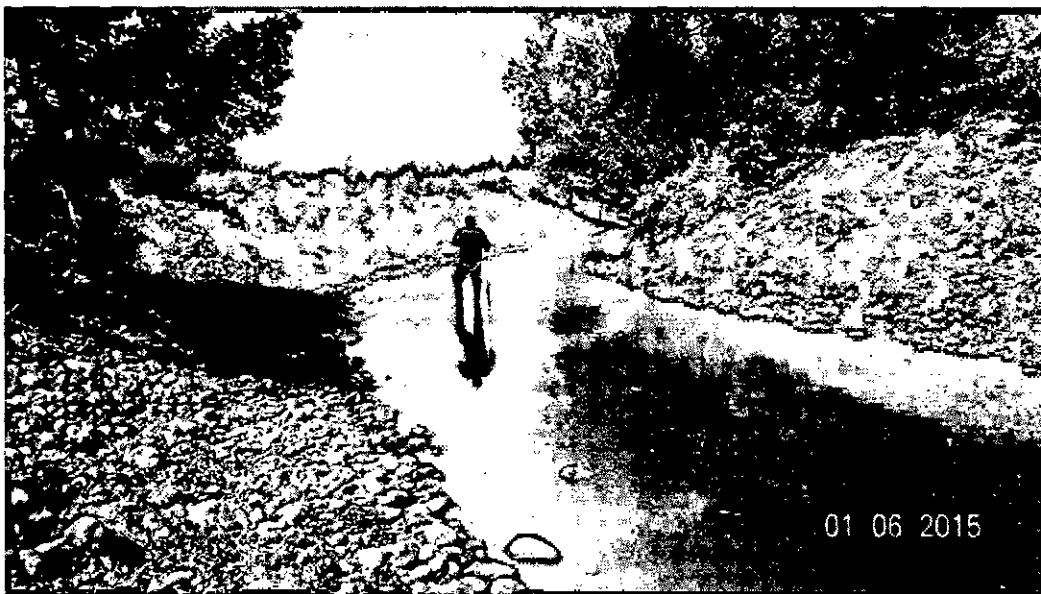
E5	5.706.057	693.646	400 m Aguas abajo de descarga.	Mediciones a unos 400 m aprox. aguas abajo de la descarga de la PTAS. Sector del estero con aporte de caudal mínimo y abundante acumulación del efluente de la PTAS.

Figura 10. Estación 5, a 400 m aguas abajo de la descarga.

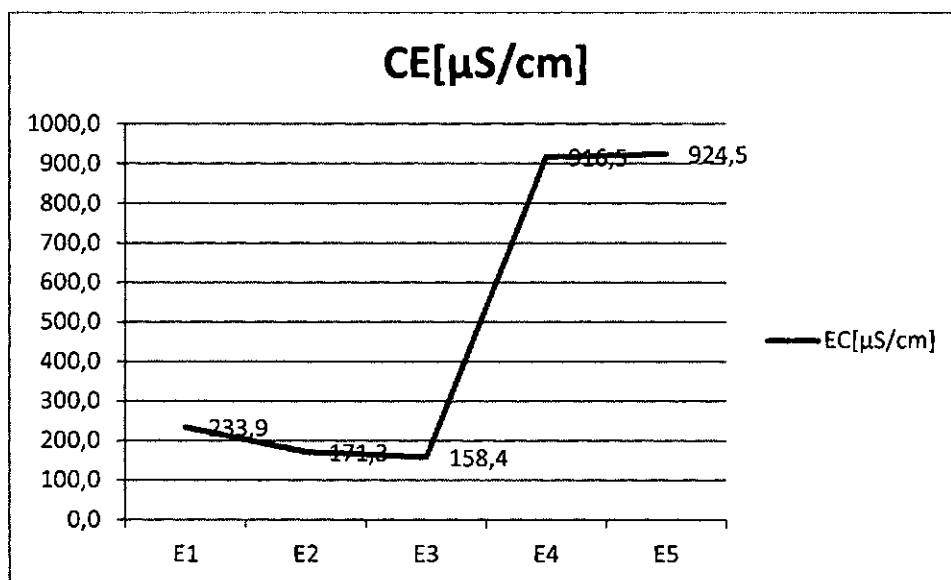
Conductividad Eléctrica (CE). Como se puede apreciar en la figura 4, las estaciones 4 y 5 (aguas abajo de la descarga de la PTAS Labranza). Como referencia en la NCH 1.333, tabla 2 uso de riego, señala que para una concentración entre 750 y 1500 $\mu\text{S}/\text{cm}$, el Agua que puede tener efectos perjudiciales en cultivos sensibles.

Figura 13. Resultados promedios de Conductividad Eléctrica en estero Botrolhue.

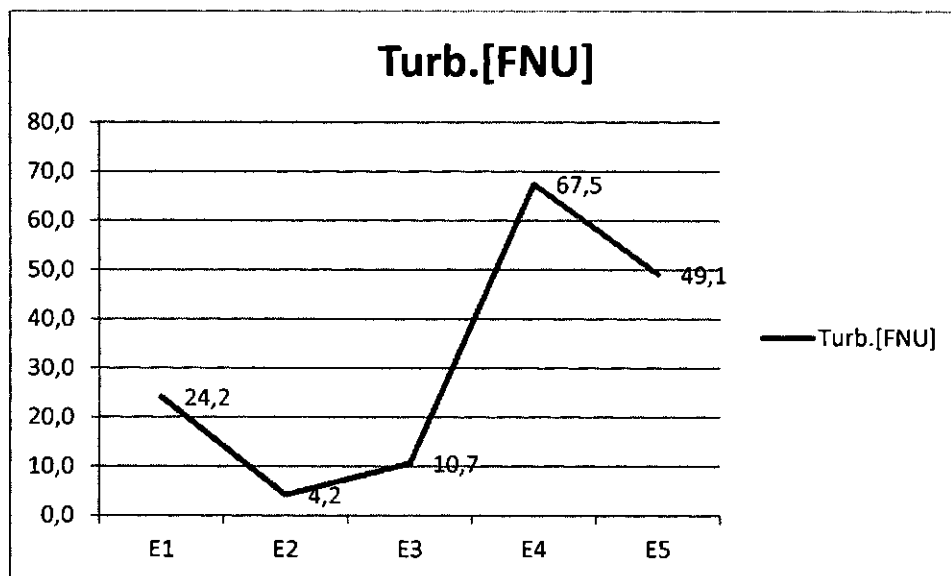
Turbiedad. Al igual que en los resultados de la conductividad, en la figura 5 se muestra un aumento en los valores promedios de turbiedad en las estaciones 4 y 5 presentando valores de aprox. el doble de los obtenidos en las otras estaciones, ubicadas aguas arriba de la descarga.

Figura 14. Resultados promedios de Turbiedad en estero Botrolhue.
