MEMORÁNDUM MZS N° 090

MAT. : Solicita medidas correctivas que se indican.

FECHA : 13 ABR 2015

## ACTA DE INSPECCION AMBIENTAL

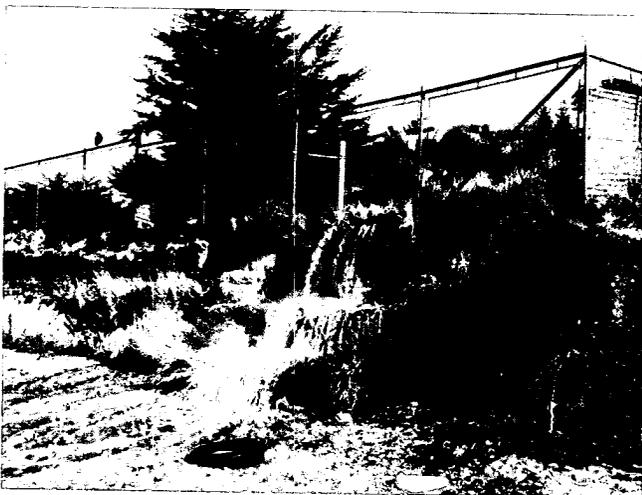
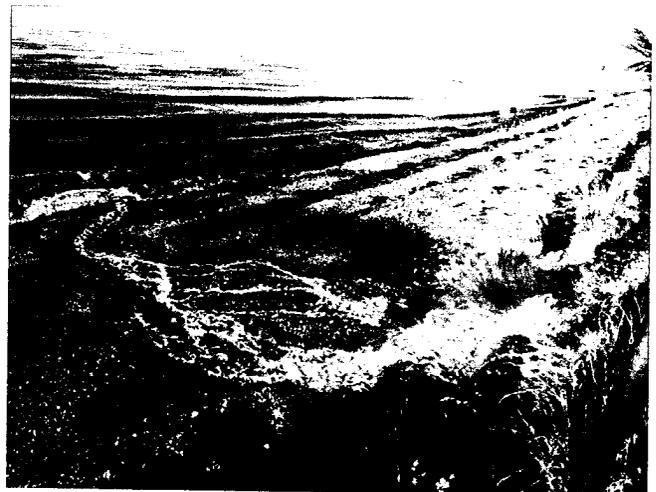
2.- A raíz de lo anterior, se desarrolló una inspección ambiental al lugar de la descarga el día 6 de abril del presente, constatándose el rebase y vertimiento de Riles desde la última cámara de inspección del tramo terrestre del emisario de descarga de la empresa antes identificada hacia el sector de orilla de playa, desde donde éstos posteriormente escurrieron superficialmente unos 20 metros hasta llegar al mar (Estrecho de Magallanes). Ver Imágenes 1 y 2.

**Imágenes 1 y 2.** En costado izquierdo se observa rebase y vertimiento de Riles desde última cámara de inspección del tramo terrestre del emisario de descarga del titular, ubicada al interior de predio de la Congregación Salesiana. A su vez, en costado derecho se observa escurrimiento superficial de los Riles en el borde costero adyacente (orilla de playa).

A las 11:50 Hrs. se efectúa recorrido por el borde costero aledaño al emisario de descarga de Riles pretratados de la empresa Frigorífico Simunovic, constatándose que desde la última cámara de inspección del tramo terrestre de dicha obra de descarga (ubicada al interior de recinto perteneciente a la Congregación Salesiana), se produce el rebase y vertimiento de efluentes líquidos hacia el sector de orilla de playa, desde donde escurren superficialmente (aproximadamente unos 20 metros) hasta llegar al mar.

Cabe señalar que los efluentes líquidos antes mencionados poseen coloración rojiza con notas de olor a "carne" y "sangre", de intensidad media a fuerte.

4.1.- Efectuar en un plazo máximo de 3 días a partir de la presente notificación, una limpieza de toda el área correspondiente al sector de orilla de playa (litoral) afectada por el rebase y escurrimiento de Riles; retirando y disponiendo en un lugar autorizado todos los residuos sólidos de tipo orgánico acumulados en dicho lugar producto de la contingencia (Ver Imagen 3).

4.2.- Implementar en un plazo máximo de 15 días a partir de la presente notificación, las adecuaciones necesarias al sistema de alarma por aumento de nivel en la última cámara de inspección del emisario terrestre de descarga de los Riles generados en la instalación, a efectos de garantizar en todo momento la oportuna identificación de contingencias por parte del personal del recinto.

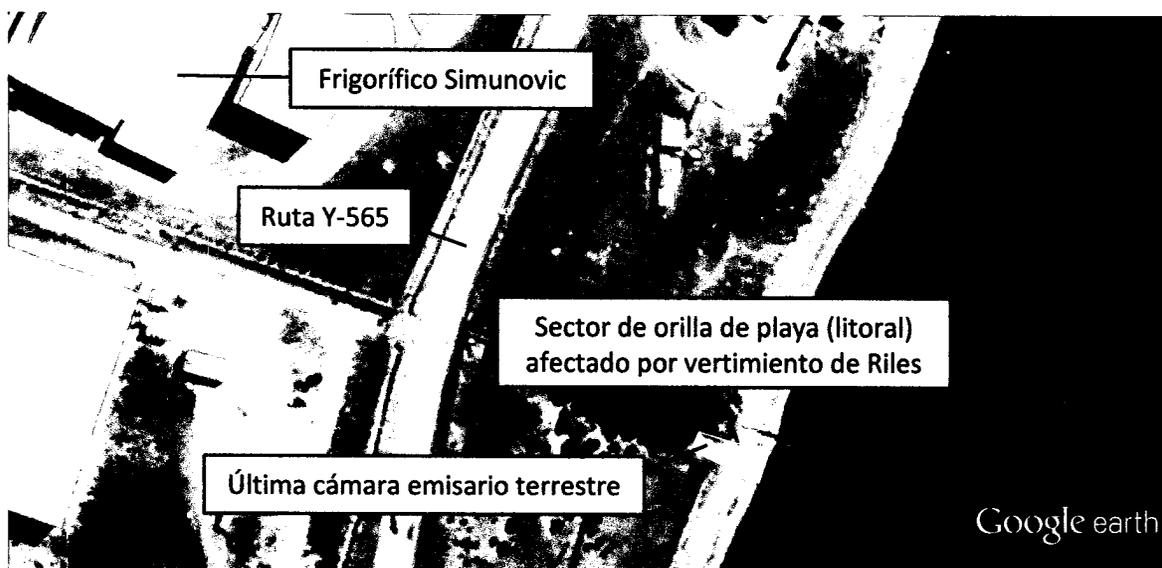
Imagen 3. Sector de orilla de playa (litoral) afectado directamente por el rebase y escurrimiento de Riles.
