INFORME DE FISCALIZACIÓN AMBIENTAL

MINERA PAMPA CAMARONES

DFZ-2015-654-XV-RCA-IA

La obra de aducción consiste en suministrar a la Planta de Cátodos de agua de mar para ser usada en el proceso, por lo que el sistema considera una planta de osmosis inversa para generar agua desmineralizada y potable, además de una piscina de acumulación de agua de mar con capacidad de 14.000 m³.

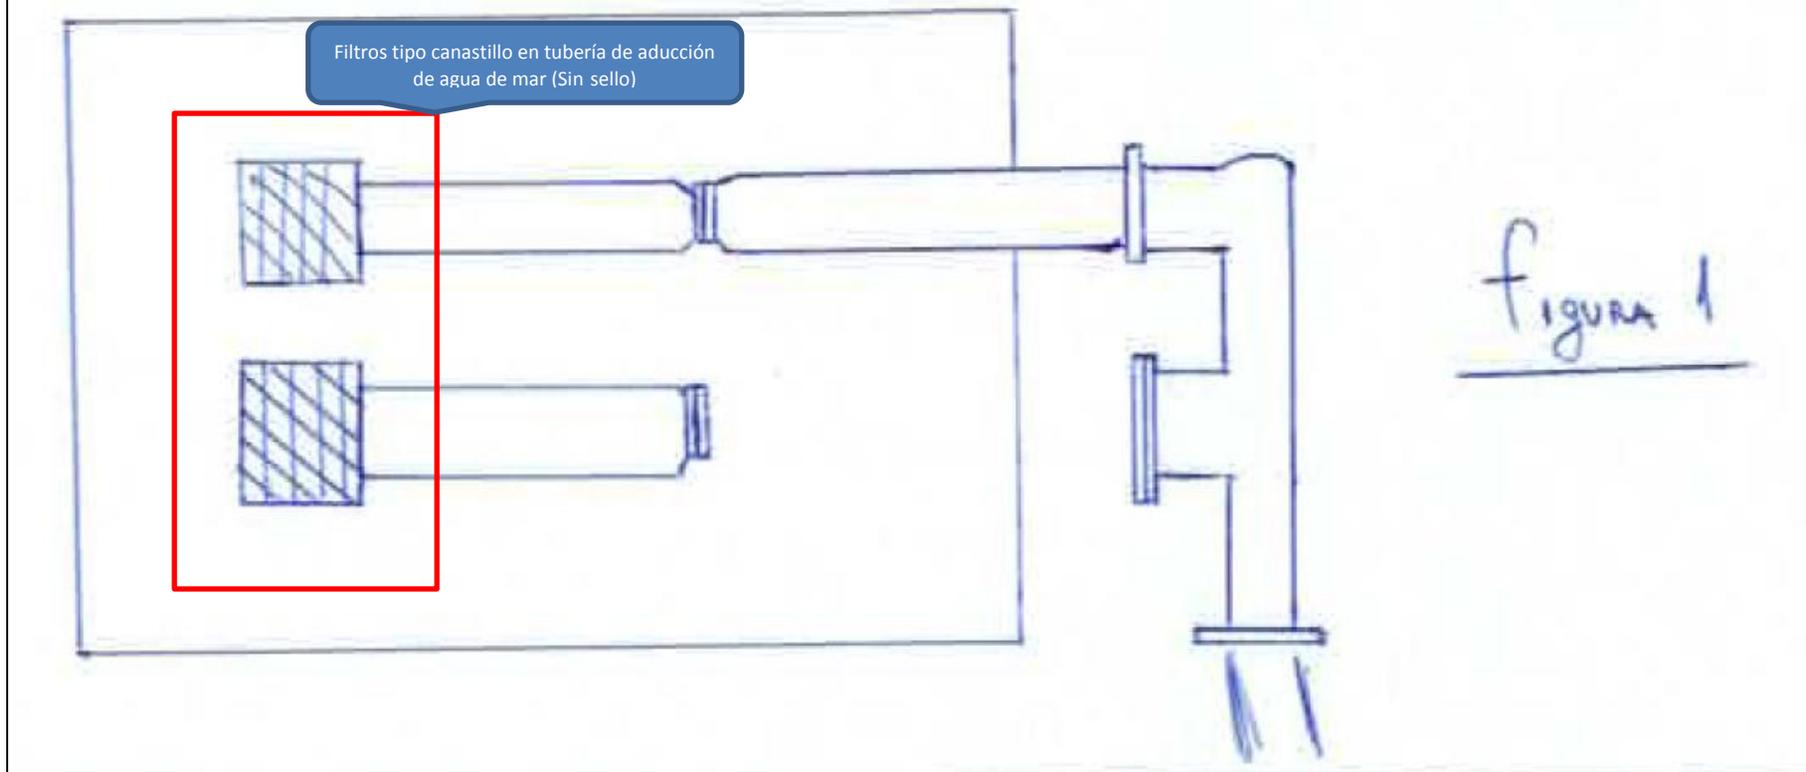
- *Se aprecia un flexible procedente de superficie, el cual se une a un manifold posado sobre el fondo marino, del cual se conectan dos conductos unidos por un sistema de flanges. El primer conducto posee una obturación de madera y una junta de goma. El segundo conducto termina en un filtro por donde se realiza la aducción de agua de mar. Los tubos se encuentran sobre una estructura metálica de 01 metro de altura aproximadamente. El filtro del tubo se encuentra en buenas condiciones, no observándose organismos adheridos en éste”.*

Figura 1:
Bosquejo del sistema de impulsión ubicado en el fondo del mar.

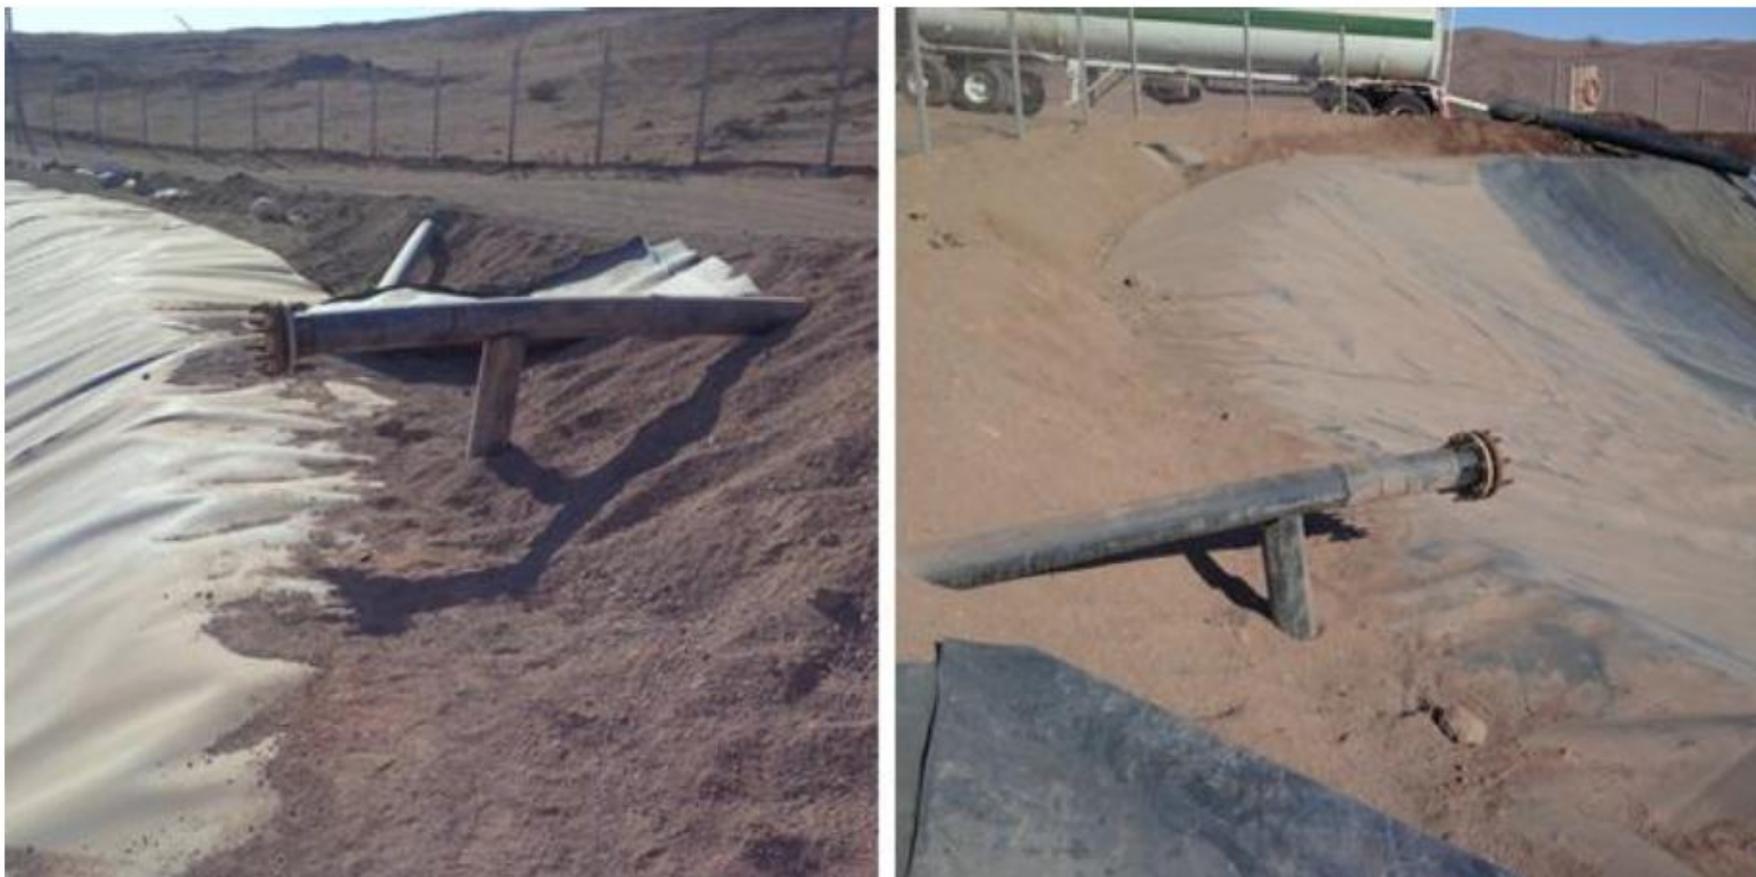
Fotografía 1:

- d) De lo anterior, se evidencia que no se selló las tuberías en la sección de aducción de agua de mar observándose un filtro tipo canastillo.
- e) Mediante ORD. MZN N° 656 de fecha 19 de noviembre de 2015 (Anexo 4), se consultó a SERNAPESCA si el sistema de impulsión de agua de mar (SIAM) que mantiene la minera Pampa Camarones S.A. en sector de Punta Madrid, en especial la sección de succión de agua de mar ubicado a 12 m de profundidad, presenta un riesgo para la especie *Lontra felina* (Chungungo); quienes respondieron mediante ORD. N° 155343 de fecha 25 de noviembre de 2015 (Anexo 5) indicando textualmente lo siguiente: *“El parecer de esta Dirección Regional de Pesca y Acuicultura es que actualmente, el proyecto SIAM no se encuentra en funcionamiento por lo que no se puede declarar a ciencia cierta si esta iniciativa causará algún daño a mamíferos menores incluyendo al Chungungo”*, indicando textualmente además: *“este Servicio actualmente no puede asegurar que el proyecto SIAM no causará ningún daño a L.felina, ya que puede existir un riesgo hipotético cuando comience el funcionamiento de dicho proyecto, debido a que el chungungo utiliza la columna de agua para desplazarse y cazar su alimento”*.

Fotografía proporcionado por el titular del proyecto, mediante escrito presentado a esta Superintendencia el día 16 de octubre de 2015 sobre el sellado de tuberías en sector piscinas agua de mar.

En conclusión, se recomienda continuar con la medida provisional de sellado de tuberías, mientras no presente el Plan Global de Protección y Monitoreo de Chungungo ante SERNAPESCA y que este servicio se pronuncie conforme.
