INFORME DE FISCALIZACIÓN AMBIENTAL

INSPECCIÓN AMBIENTAL

LOMAS DEL SAUCE ETAPA 2.

DFZ-2014-300-IV-RCA-IA

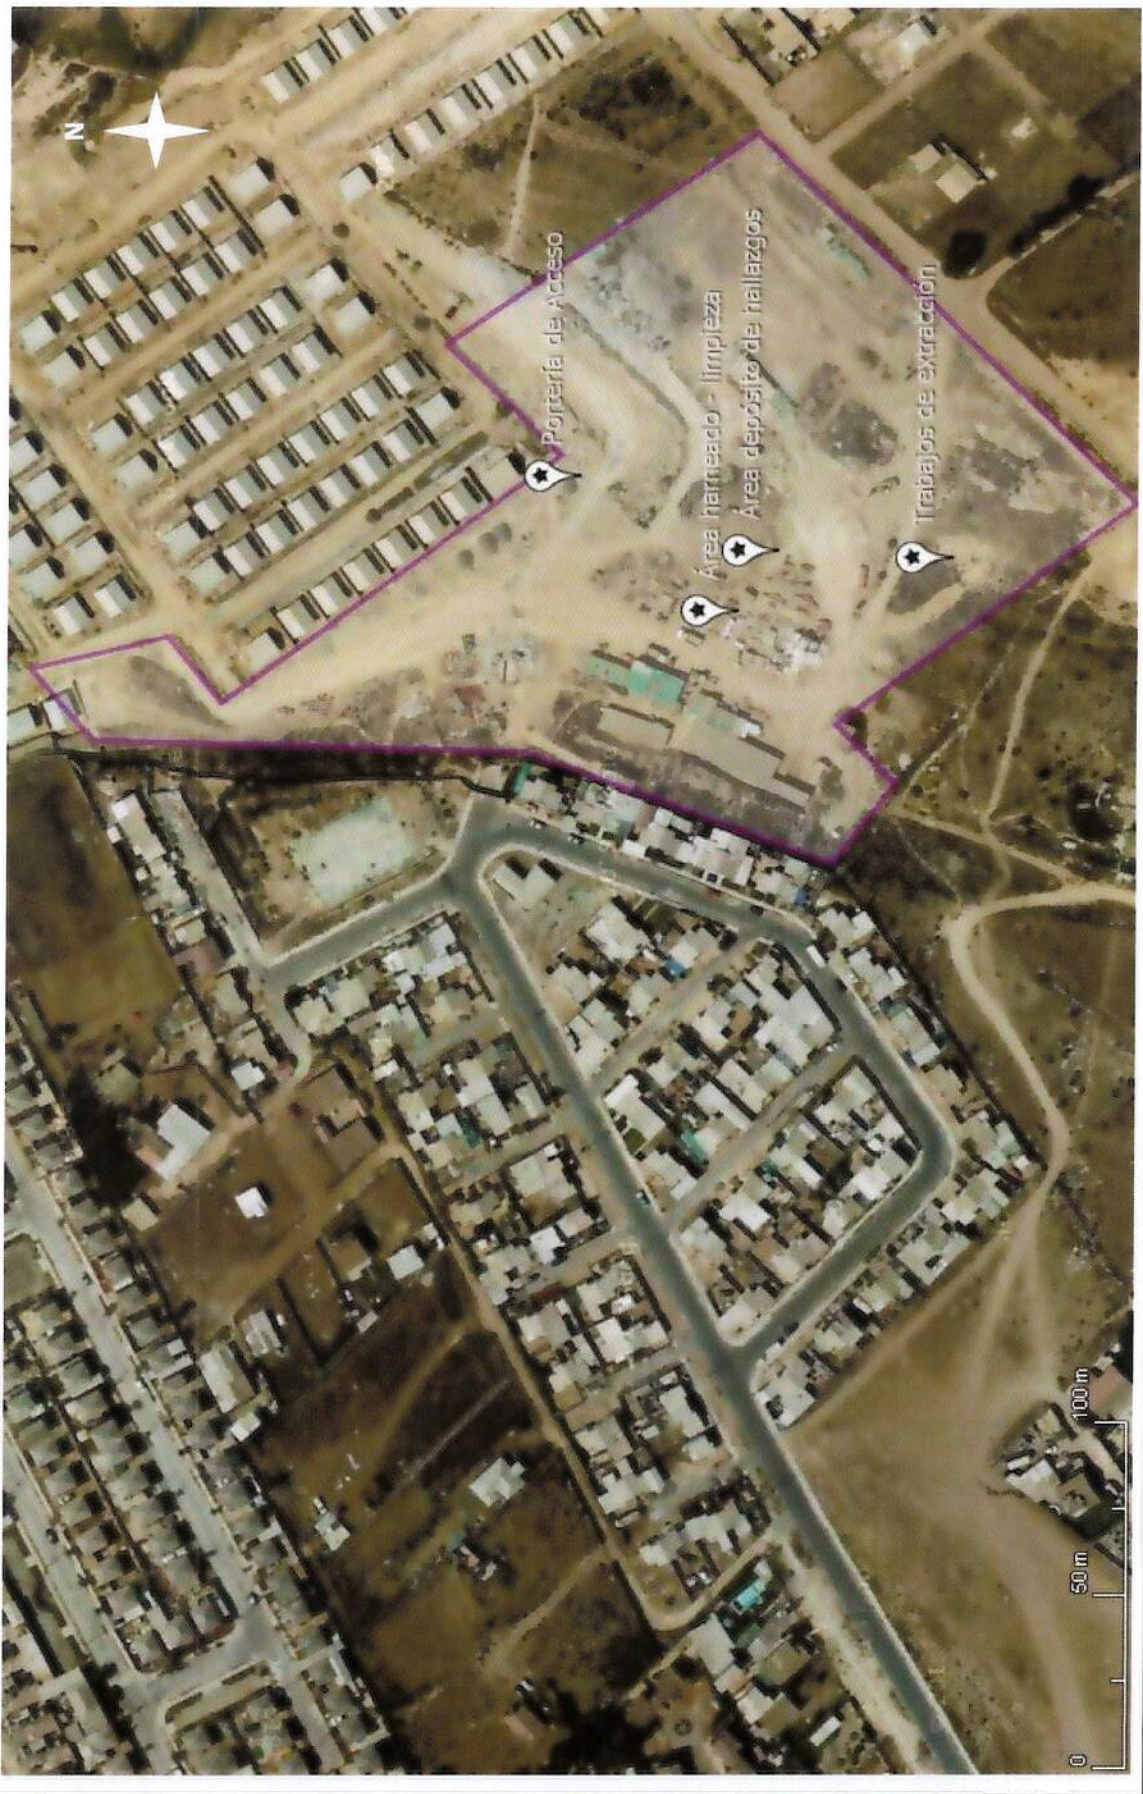
Figura 3. Recorrido de la inspección

N° de estación	Nombre del sector	Descripción estación
1	Portería de acceso	Sector de acceso a las obras del proyecto.
2	Área depósito de hallazgos	Sector en el cual se encontraban depositados los hallazgos paleontológicos de mayor volumen.
3	Trabajos de extracción	Sector en el cual se observan trabajos de extracción de material paleontológico durante la inspección.
4	Área de harneado y limpieza	Sector en el que se realizaban acciones de selección de materiales extraídos a través de harneo.

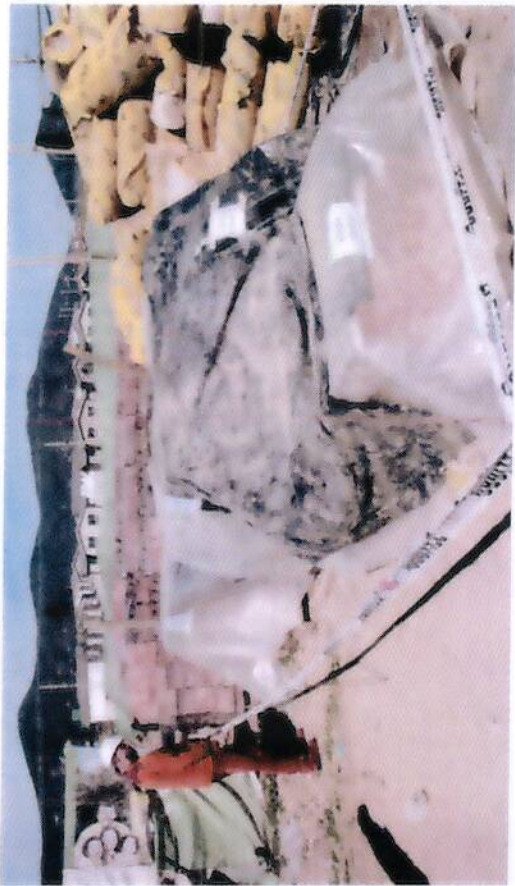
<p>Fotografía 1.</p> <p>Descripción medio de prueba: Fotografía que muestra estado del depósito de restos fósiles óseos de cetáceo, que se encuentran en las instalaciones del proyecto.</p>

Para asegurar el adecuado resguardo de estas piezas, cuyo tamaño justifica la minimización de traslados y movimientos -ya que un traslado a otro lugar de depósito temporal no es recomendable por el alto riesgo de daño que esto implica para los materiales- se hace necesario que éstas piezas se mantengan en la obra, resguardadas de condiciones climáticas y físicas que puedan eventualmente arriesgar su conservación. Esto implica retirar los materiales de construcción que están acopiados alrededor del depósito e implementar medidas transitorias para el resguardo de los materiales paleontológicos, generando una protección tipo techo con la finalidad de cubrir los restos fósiles, hasta que el Consejo de Monumentos Nacionales indique la institución museográfica de depósito definitivo, al que deban ser trasladados.

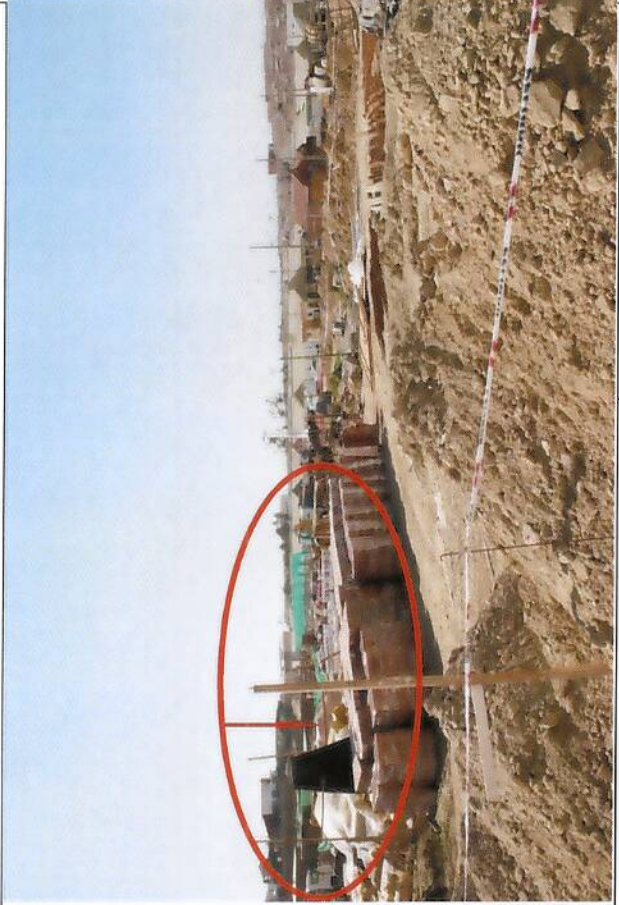
<p>Fotografía 2.</p> <p>Descripción medio de prueba: Fotografía en la que se observa vista del contexto en el que se mantienen los restos paleontológicos de mayor volumen que se encuentran depositados en la obra.</p>

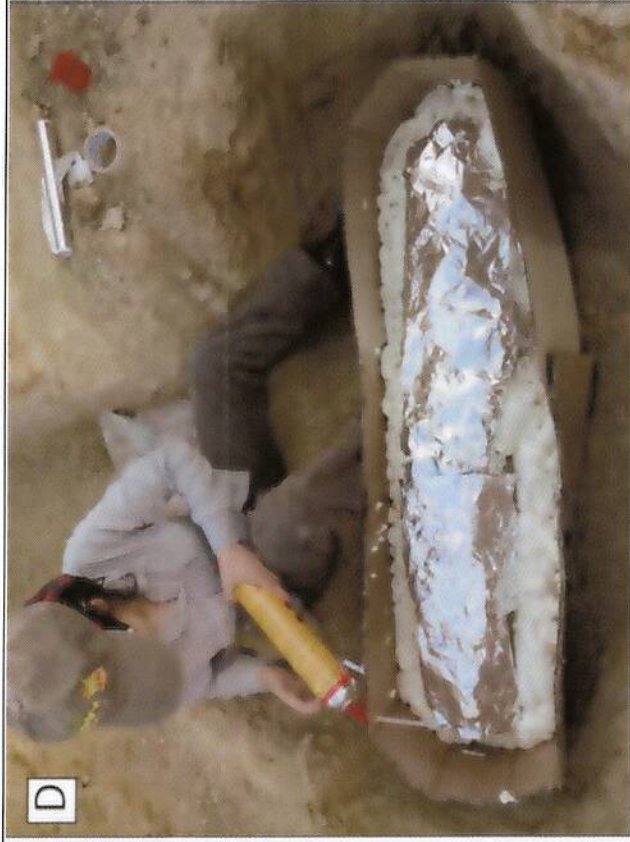
Fotografía 1.

Proceso de extracción de un resto óseo de cetáceo.

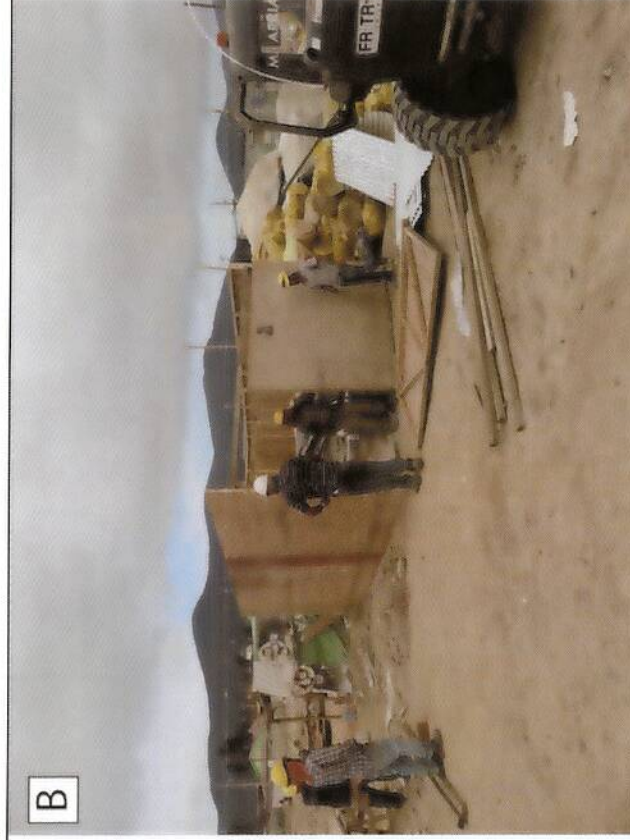
Fotografía 2.

Proceso de construcción de caseta en torno a las cajas con el material recuperado en la excavación paleontológica, para asegurar su resguardo en obra.

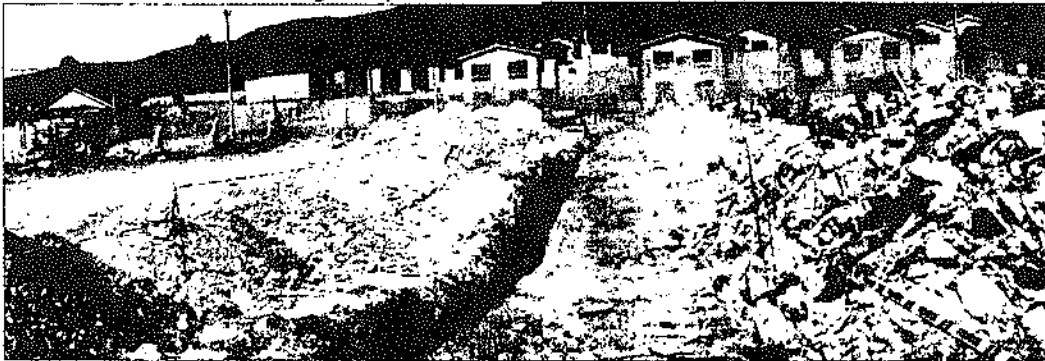
- Acumulación de material según tipo de material (estéril o fósil).

Imagen: vista del área de retiro, trabajos en zanja actual.
