Santiago, 09 de diciembre de 2014

Sr. José De Nordenflycht
Secretario Ejecutivo del Consejo de Monumentos Nacionales
Presente

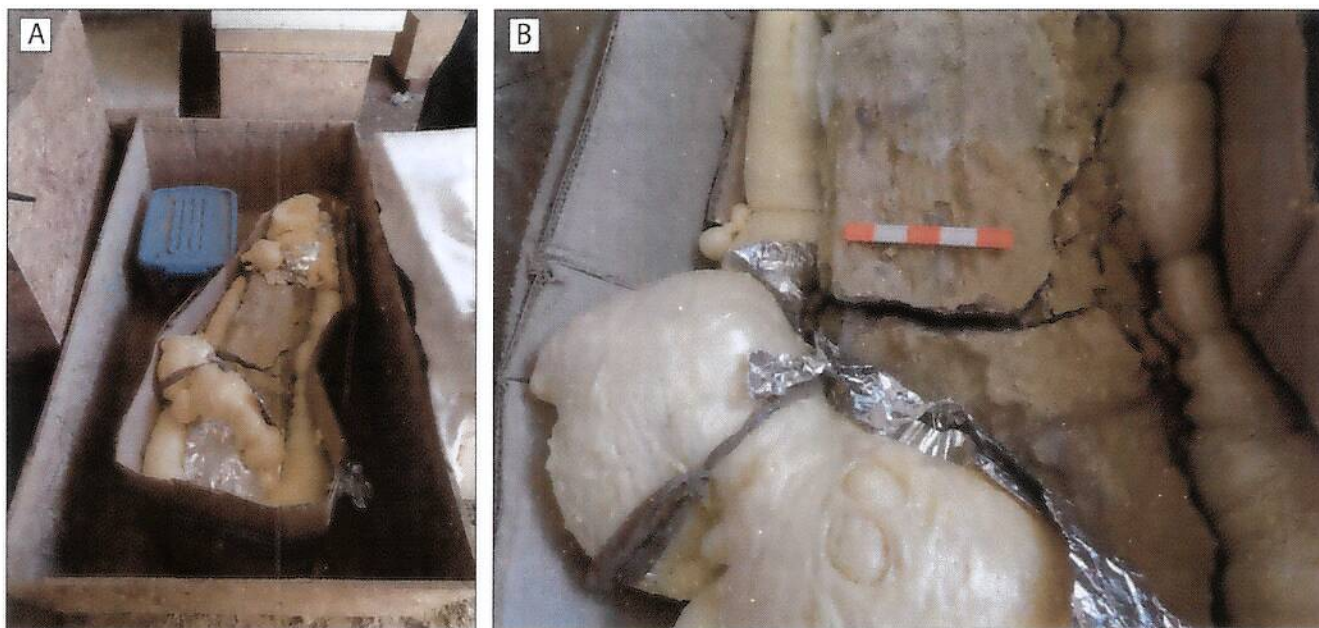
Fig 8. A. Vista general del contenido de la caja 9. B. Detalle de la fractura detectada en el fragmento de hemimandíbula.

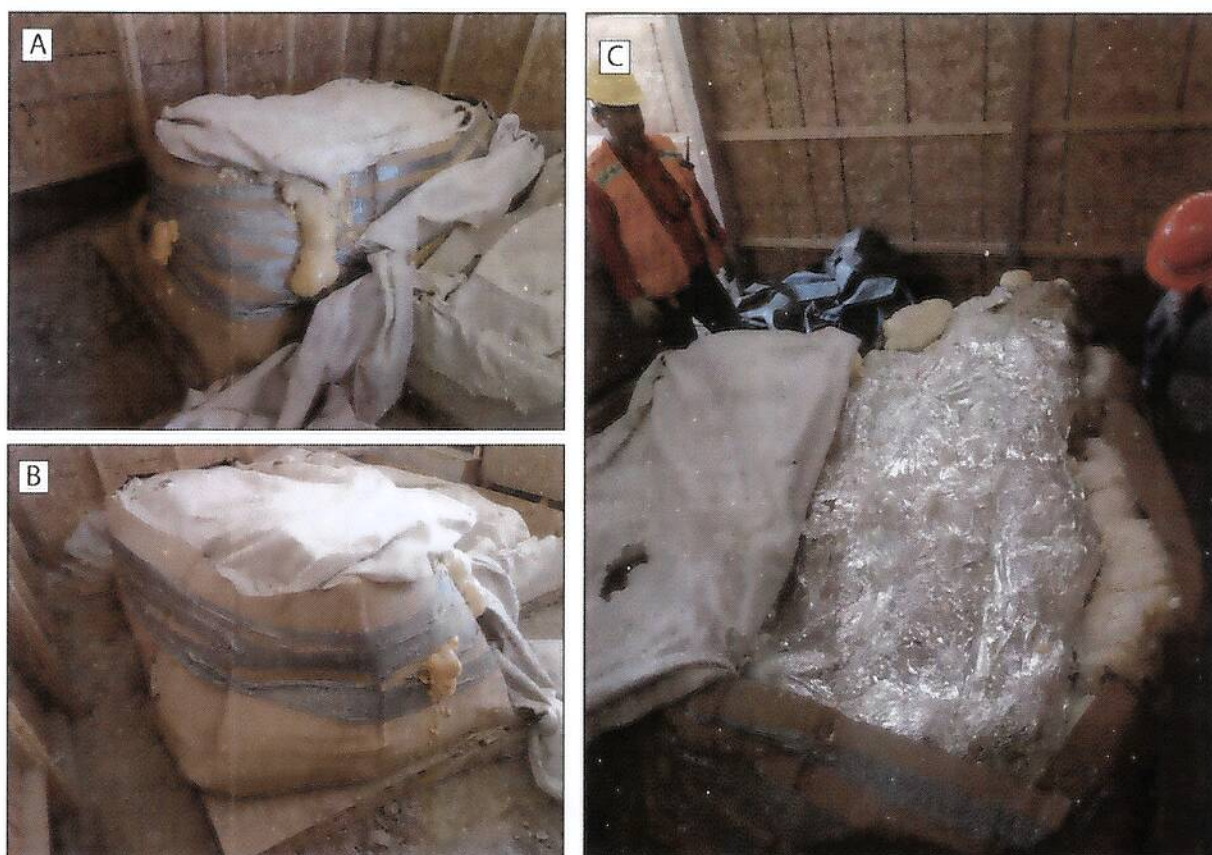
Fig 14. A y B. Vista general del bloque de sedimento que alberga el cráneo, rodeado por espuma de poliuretano y colocado sobre un pallet. C. Papel metálico recubre el bloque para su protección.

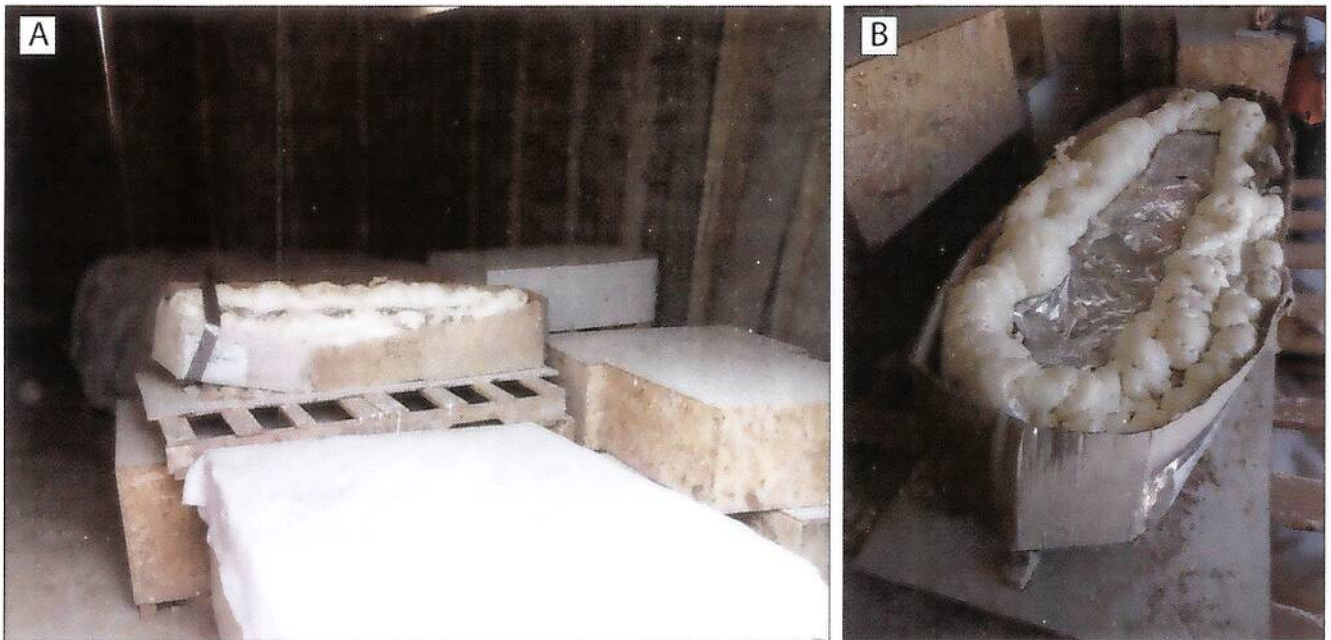
Fig 18. A. Vista general del bloque de sedimento que incluye el fragmento de rostro de ballena, apoyado sobre una tabla que a su vez descansa sobre pallet. B. Detalle del bloque, almacenado en obra desde septiembre de este año.
