**Anexo Cumple lo Ordenado por Resolución Exenta N°20 de  
fecha 12 de enero de 2016 de la Superintendencia del  
Medioambiente**

**“CAMINO RIO MANSO”  
INVERSIONES Y RENTAS LOS ANDES S.A.**

INFORMACIÓN REQUERIDA POR LA SUPERINTENDENCIA DEL MEDIO  
AMBIENTE EN VIRTUD DE LA RESOLUCIÓN EXENTA N°20 DE FECHA 12 DE  
ENERO DE 2016

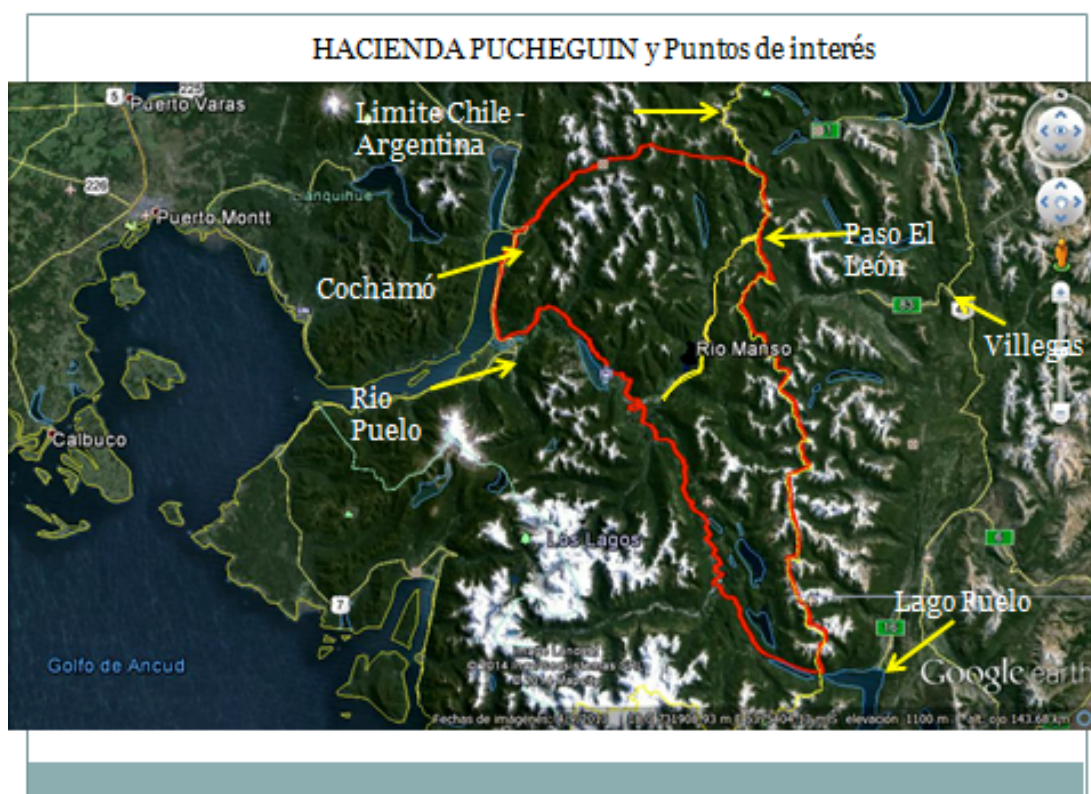
En la figura siguiente se puede apreciar una visión general de la Comuna de Cochamó, la Hacienda Puchegúin y el Camino Río Manso.

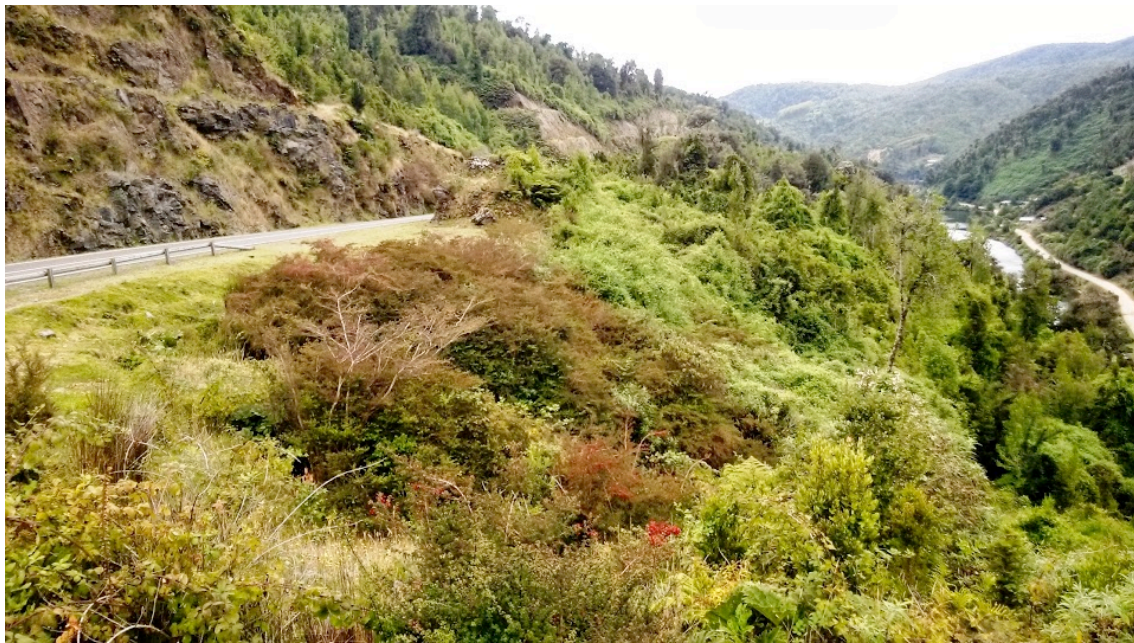
Ejemplo; Sector Pucatrihue, labores de CMT, Hidrosiembra luego de 7 años de aplicación.

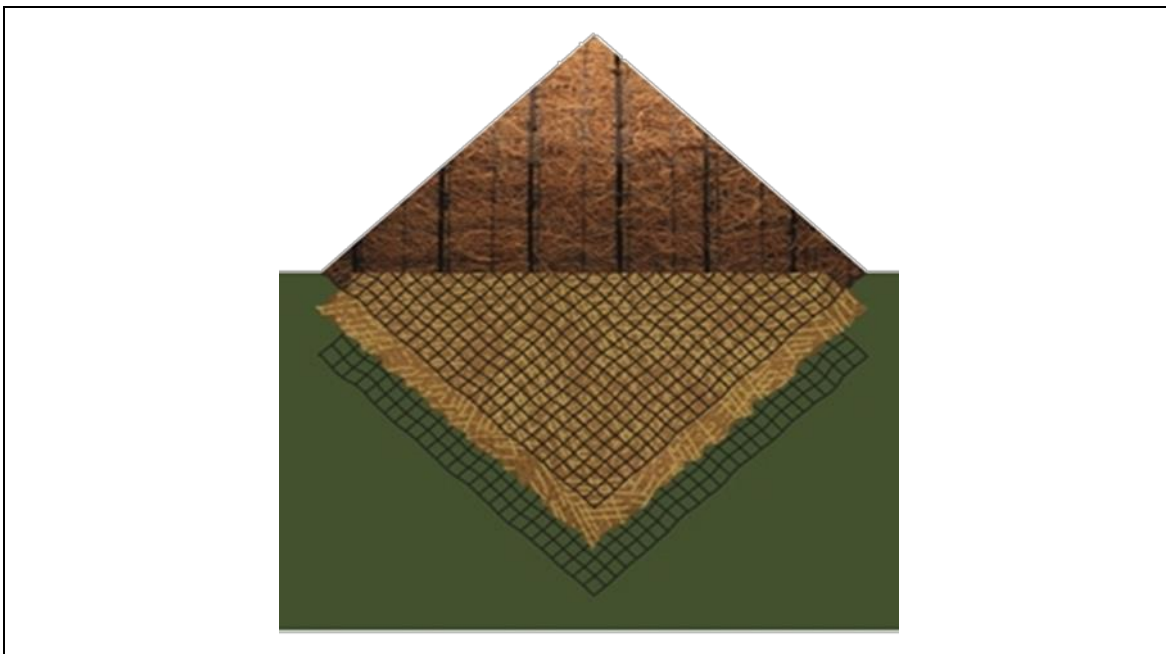
- La manta Fibra de Coco para el control de la erosión deberá ser la C125 Tensar o similar, fabricada de 100 % fibra de coco, con una esterilla entrelazada de polipropileno a ambos lados, estabilizado contra los rayos UV, y con Hilo 100% Polipropileno negro;
- La manta Fibra de Coco, deberá regirse bajo normas ASTM;
- La manta Fibra de Coco C125 deberá cumplir con los requerimientos establecidos por los siguientes organismos:
  - ECTC (Consejo de Tecnología de Control de Erosión).
  - FHWA Administración Federal de Carreteras, FP-03 2003 Sección 713.17 como Tipo 4.
  - IECA (The International Erosion Control Association).
- El espesor de la manta fibra de coco deberá ser de 8,91 mm;

- La manta fibra de coco deberá tener una Masa/Unidad de Área de 271 gr. /m<sup>2</sup>;

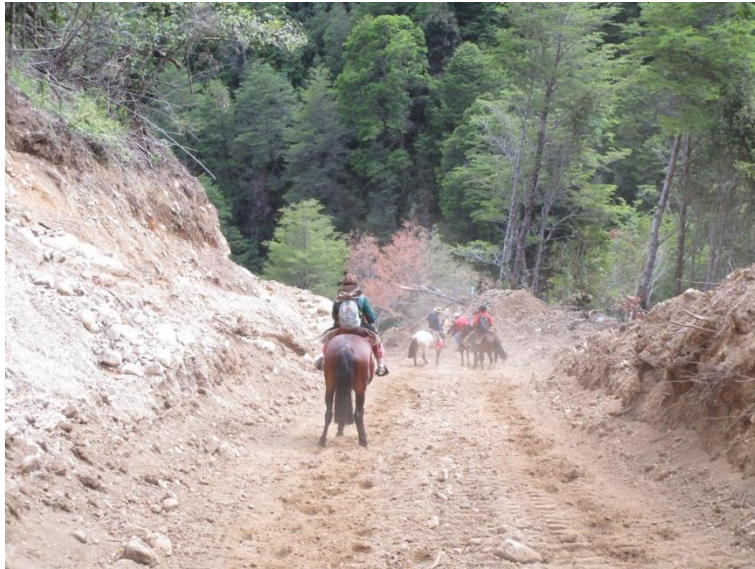
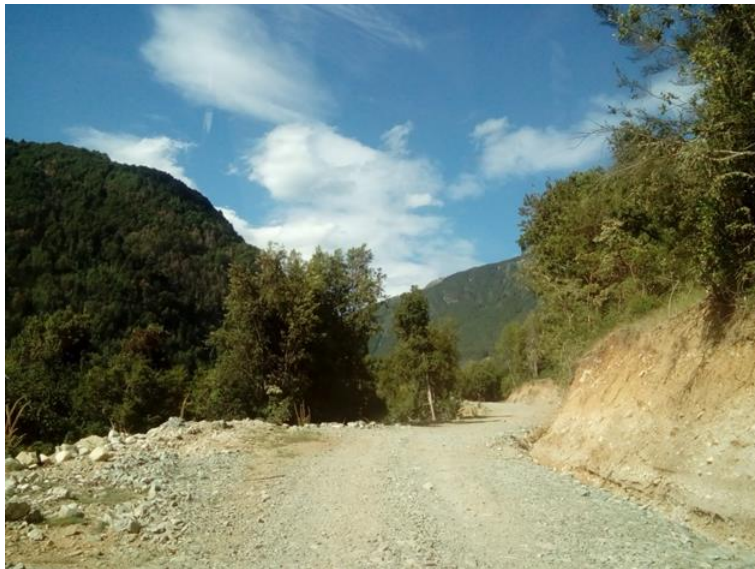
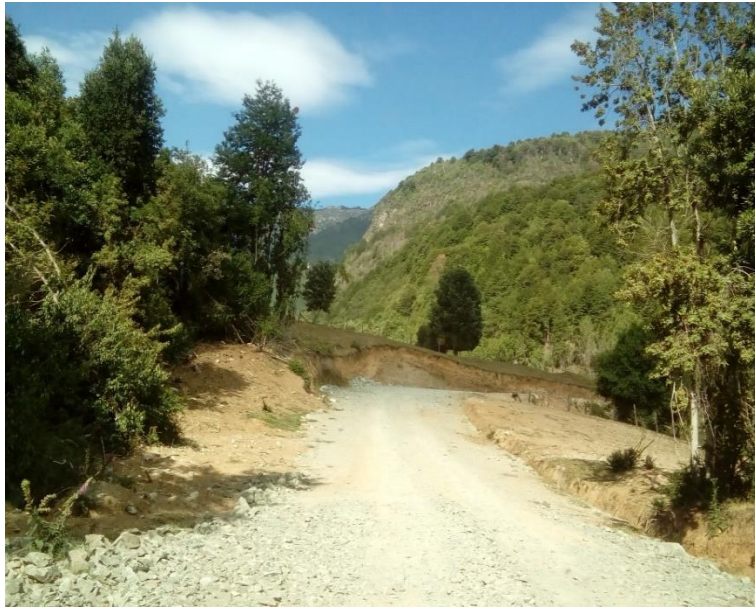
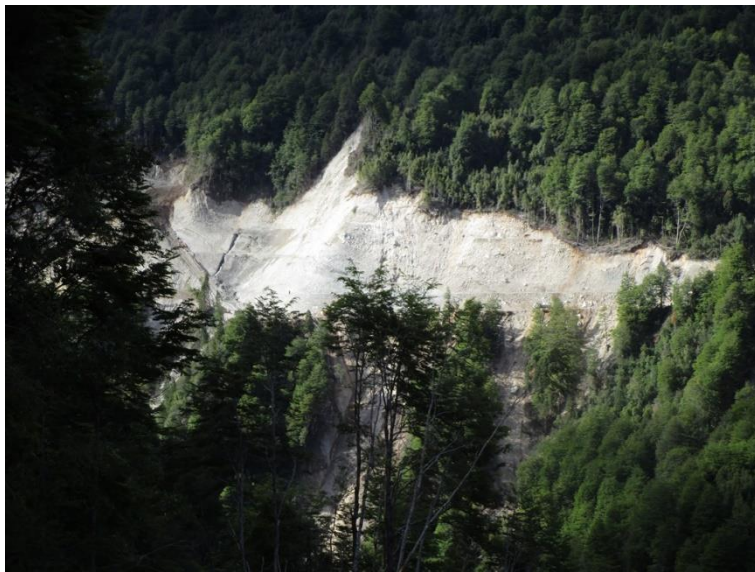
- Las fotografías siguientes muestran algunos de los sectores, que dadas sus condiciones topográficas, se recomienda sean protegidos con **Geomanta**:

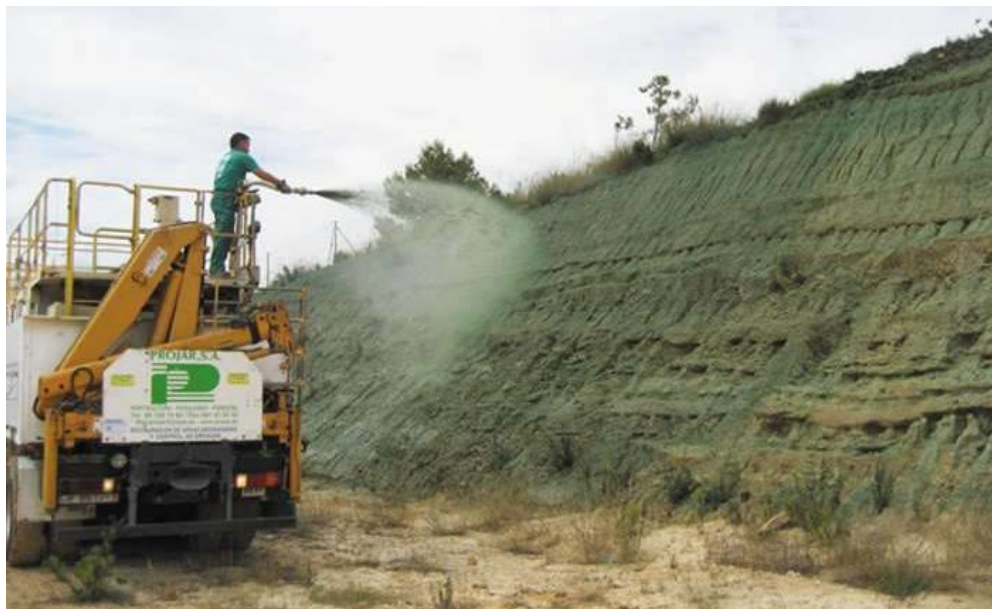
- Para pendientes mayores a la señalada o muy escabrosas se priorizará el uso de hidrosiembra;

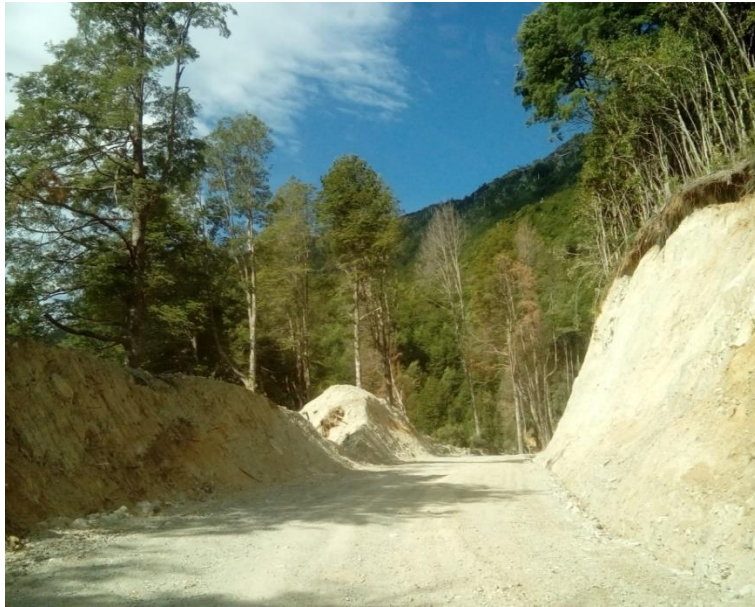
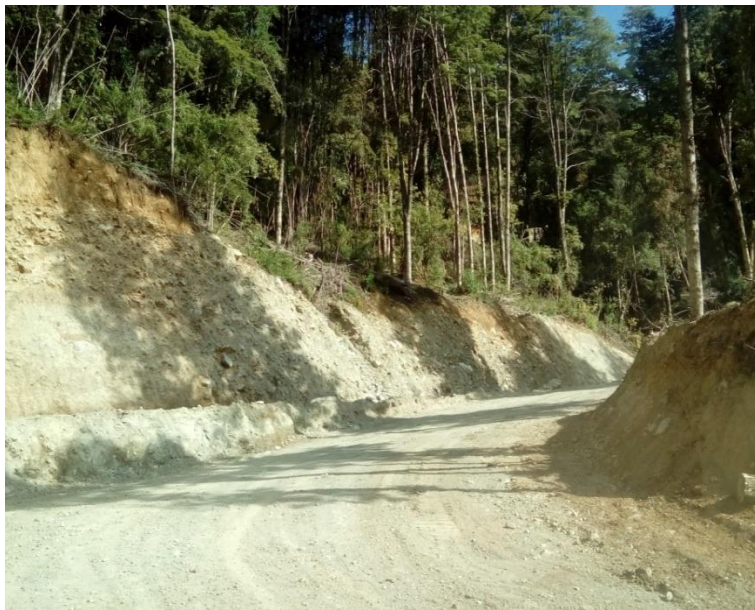
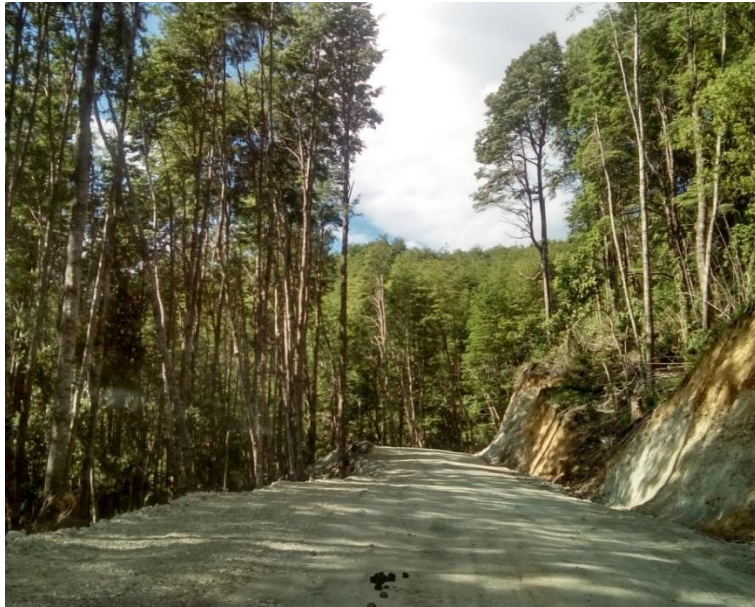
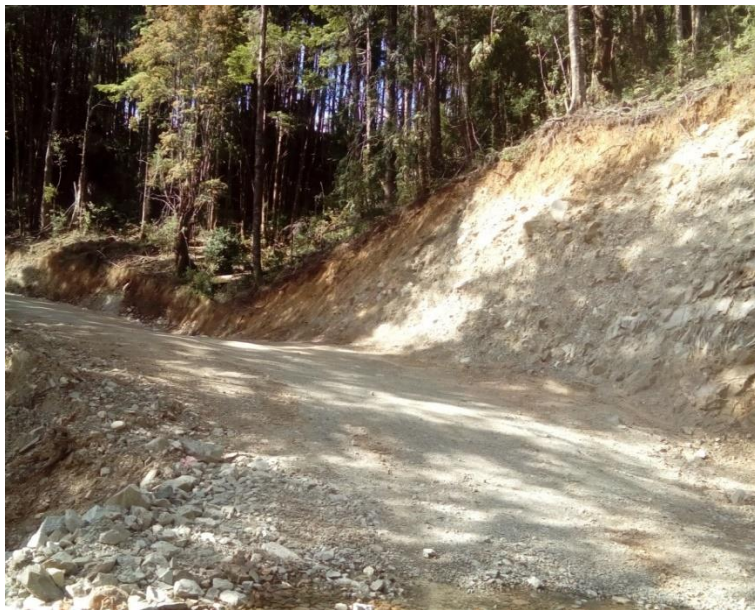
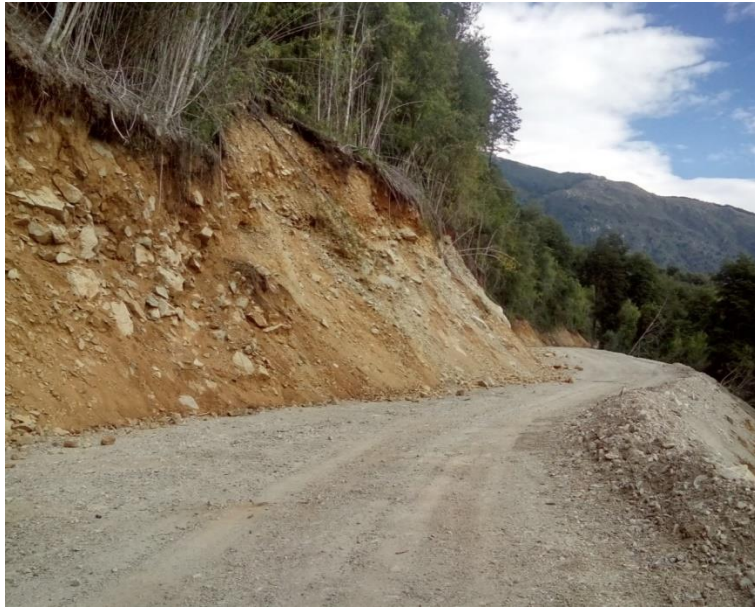
- El Mulch EcoFlex FGM HP o similar, debe ser reconocido por la ECTC (Consejo de Tecnología de Control de Erosión), FHWA Departamento de Transportación Estados Unidos, FP-96, Sección 713.05 (h), IECA (The International Erosion Control Association), EPA (Agencia Medio Ambiental de Estados Unidos).
  - La cobertura mínima deberá ser de 407 gr. /m<sup>2</sup> según ASTM.
  - Fundamental: La máquina que mezcla el Mulch EcoFlex FGM HP, y que realiza la proyección de Hidrosiembra, deberá ser de agitación con paletas, es decir, agitación mecánica.
- Las fotografías siguientes muestran algunos de los sectores, que dadas sus condiciones topográficas, se recomienda que sean protegidos con **Hidrosiembra**:

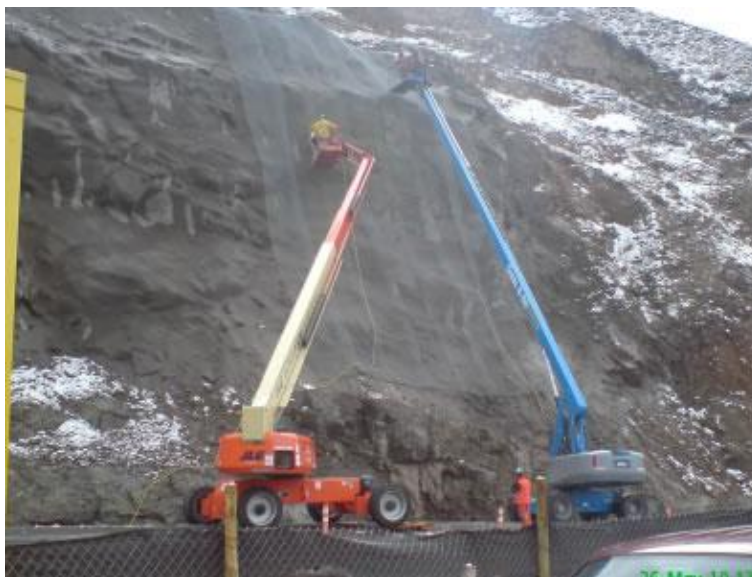
- Cada una de las tuercas asociadas a las barras instaladas serán tensadas a las cargas señaladas en punto anterior;
- La grilla de los pernos se definirá con detalle en terreno y a partir de un levantamiento topográfico de exactitud;
- La malla de fortificación será al menos del tipo MFI 3500 o similar sin excepción;

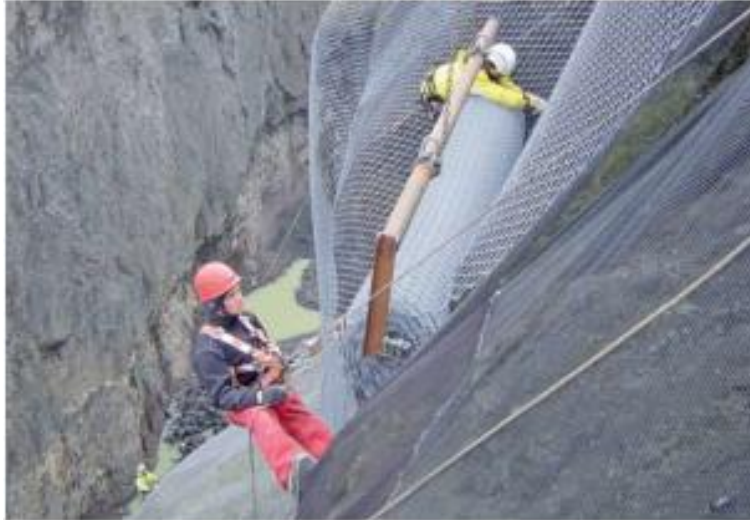
- A partir de las solicitudes estructurales y grilla de los pernos se definirá la necesidad de incluir cables de refuerzo de mayor diámetro;

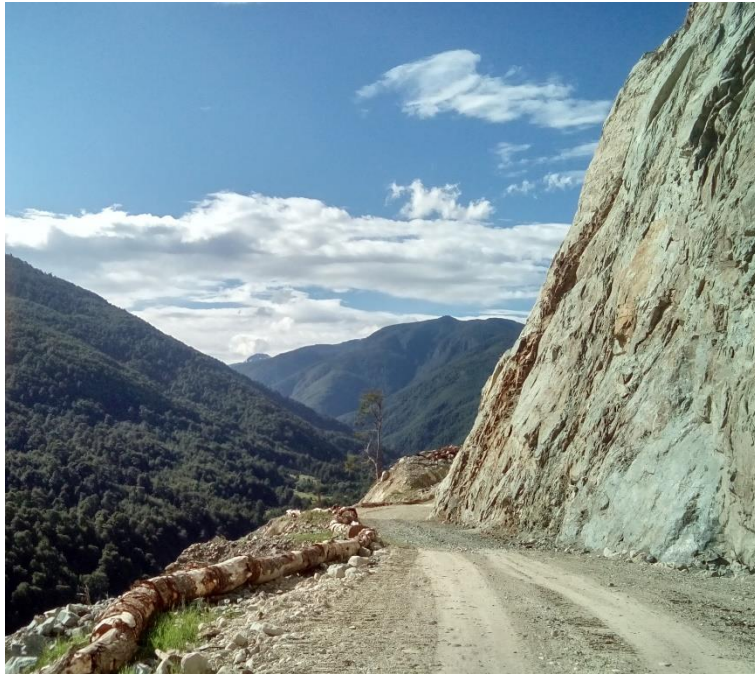
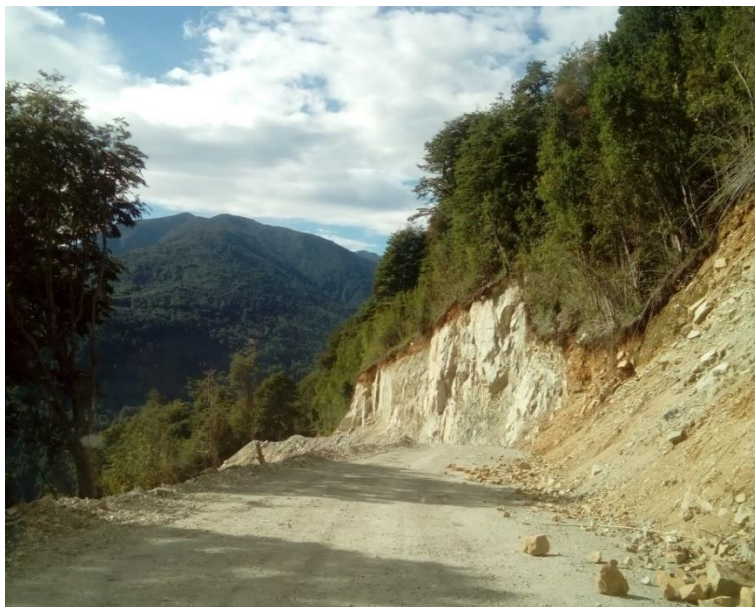
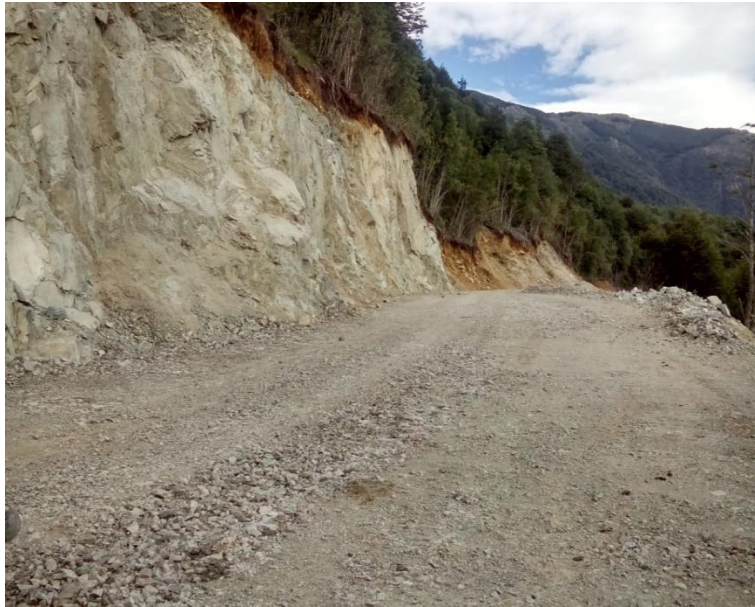
- Los pernos o barras de anclaje inicialmente tendrán una longitud de 4.0 m en una grilla de 2.5x2.5 m, tema que será validado en terreno:
- Las fotografías siguientes muestran algunos de los sectores, que dadas sus condiciones, se recomienda que sean protegidos con **Pernos y Malla:**
