Superintendencia
del Medio Ambiente
Gobierno de Chile

ILUSTRE SEGUNDO TRIBUNAL AMBIENTAL

I.1 Antecedentes Generales

1. El proyecto "Relleno Sanitario Santa Marta" ("Proyecto") consiste en la construcción, operación y abandono de un sitio de disposición final de los residuos sólidos urbanos de la zona sur de Santiago.
2. El Proyecto se ubica en la Comuna y Provincia de Talagante. Se concibió con el fin de ofrecer una alternativa de disposición final sanitaria a los residuos sólidos urbanos de la zona sur de Santiago que se depositaban en el relleno sanitario de Lepanto. Tiene una vida útil de 20 años a partir del año 2002, considerando un ingreso total de 114.000 ton/mes de residuos. El Proyecto considera también un Sistema de Tratamiento de Lixiviados, un Sistema de Manejo de Biogás y una Central ERNC.

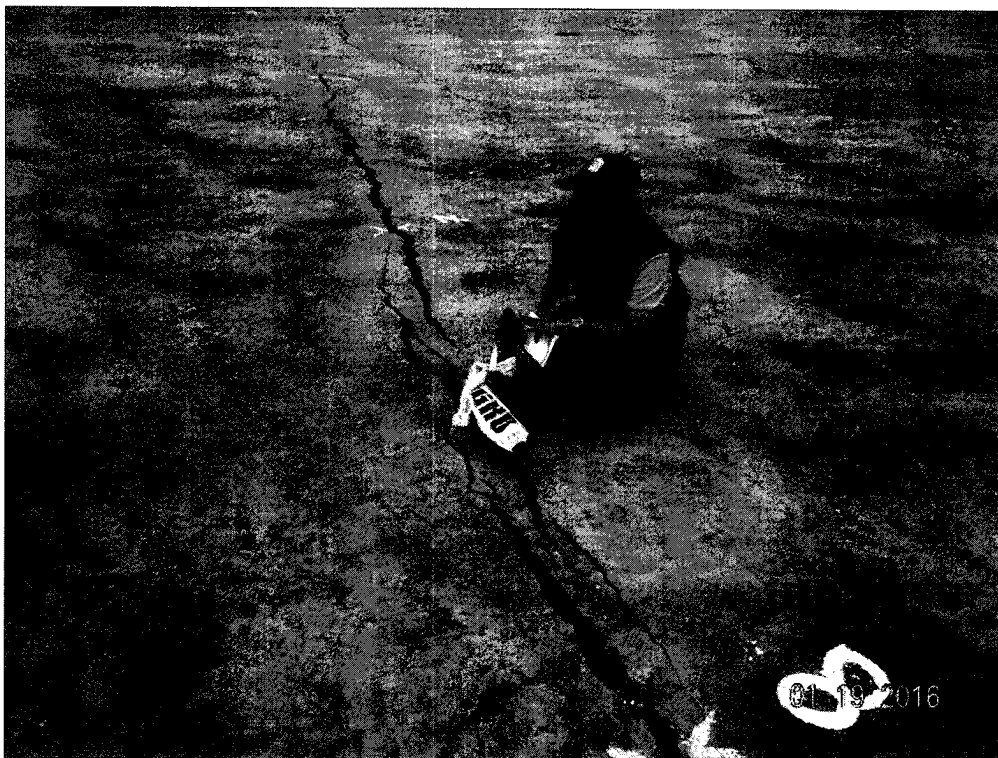
13. El día 19 de enero de 2016, profesionales de la Seremi de Salud, efectuaron una medición del ancho de las grietas existentes en la plataforma superior del relleno, con el objeto de mantener un seguimiento de las mismas, constatando un aumento de 0,5 centímetros, en uno de los puntos, desde la medición efectuada el día anterior, 18 de enero de 2016. Lo anterior era otro indicio de que no se había controlado la inestabilidad del relleno.

Fotografía 2: Medición de variación de ancho de grietas realizada por profesionales de la SEREMI de Salud.
