### INFORME DE FISCALIZACIÓN AMBIENTAL

MEDIDAS URGENTES Y TRANSITORIAS ORDENADAS POR LA SUPERINTENDENCIA DEL MEDIO AMBIENTE  
MEDIANTE RES. EXT. SMA N°714/2014

TRANQUE DE RELAVES LAS TÓRTOLAS/LOS BRONCES

DFZ-2015-478-XIII-RCA-IA

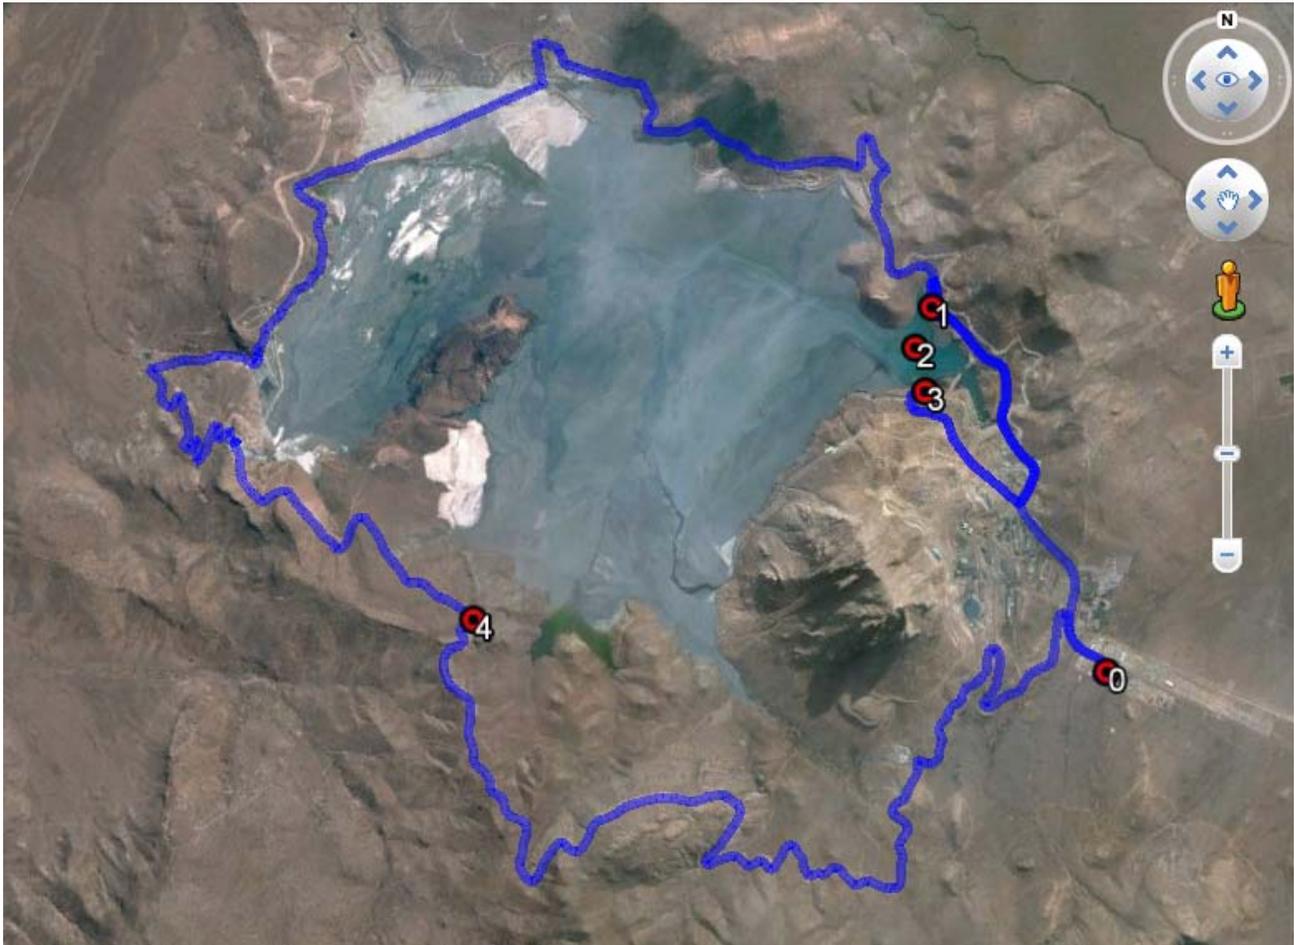
**Figura 2. Recorrido de la inspección** (Fuente: elaboración propia, imágenes de Google Earth 2015).

N° de estación	Nombre del sector	Descripción estación
0	Oficinas	Oficinas donde se realizaron las reuniones de inicio y término de las actividades de fiscalización.
1	Sector Embarcadero	Sector donde se encuentra el embarcadero y uno de los dispositivos de ahuyentamiento de aves.
2	Recorrido en Bote	Se efectuó un recorrido en una embarcación a motor por la laguna de aguas claras.
3	Sector Sur de la Laguna de Aguas Claras	Sector donde se ubica uno de los dispositivos de ahuyentamiento de aves.
4	Sector Sur del Tranque de Relaves	Mirador desde el cual se puede observar un sector del tranque de relaves que contiene frecuentemente aguas apozadas que forman un espejo de agua que puede atraer aves.

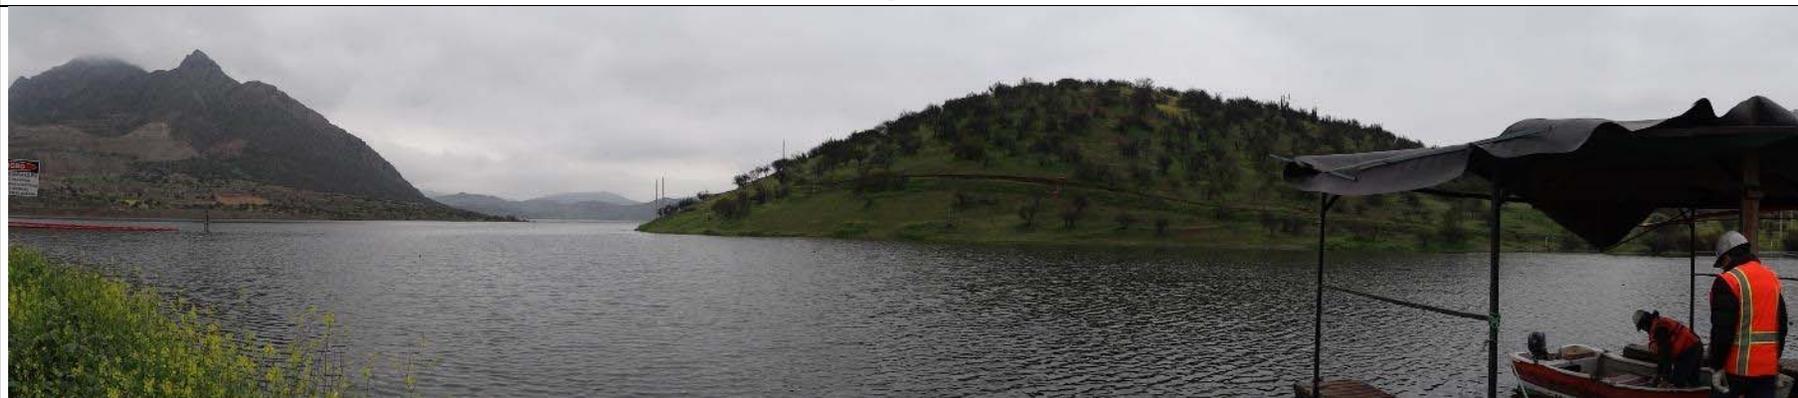
<b>Fotografía 1.</b>	<b>Fecha imágenes: 06/10/2015</b>	
<b>Coordenadas DATUM WGS84 HUSO 19</b>	<b>6.333.339 N</b>	<b>340.368 E</b>

**Descripción medio de prueba:**  
Desde la estación donde se ubica el embarcadero se observa que no existen islas dentro del sector con aguas claras de relave.

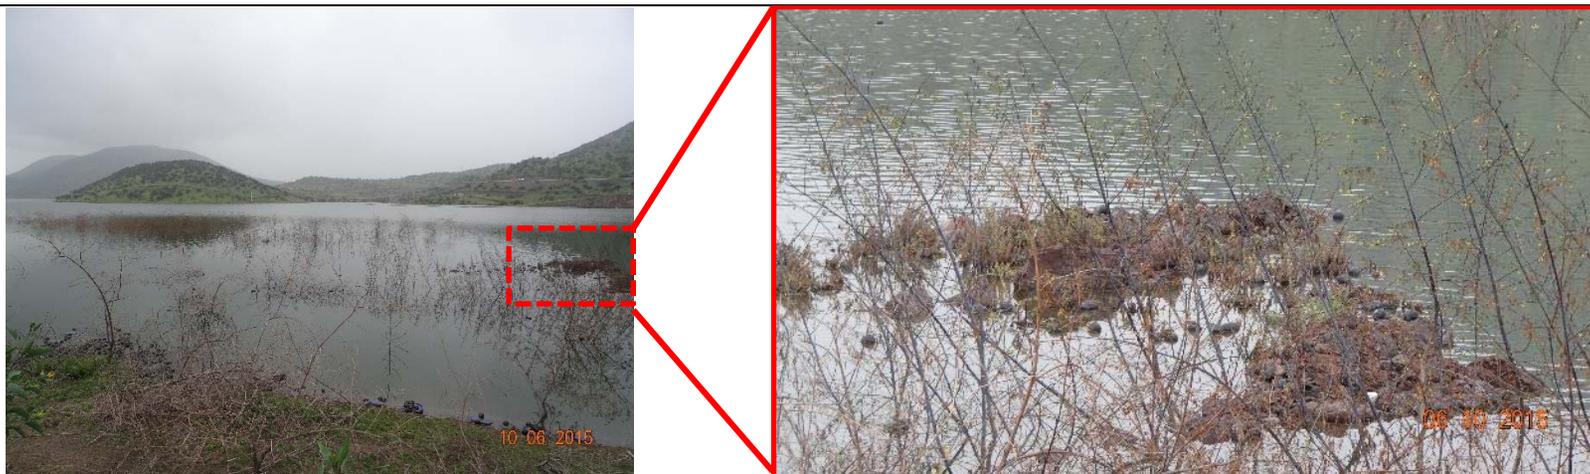
<b>Fotografía 2.</b>	<b>Fecha imágenes: 06/10/2015</b>	
<b>Coordenadas DATUM WGS84 HUSO 19</b>	<b>6.332.810 N</b>	<b>340.366 E</b>

Desde la estación ubicada en el sector sur de la laguna de aguas claras se observa que no existen islas salvo en un sector muy acotado (indicado en rojo) en el cual existe poca profundidad y se produce un afloramiento de rocas y parte del fondo (extensión aproximada del orden de 2m en su eje más largo).

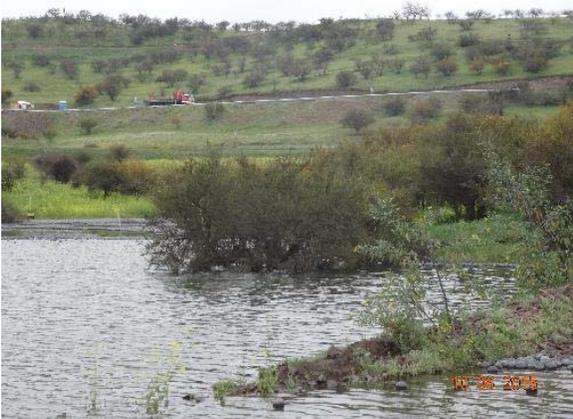
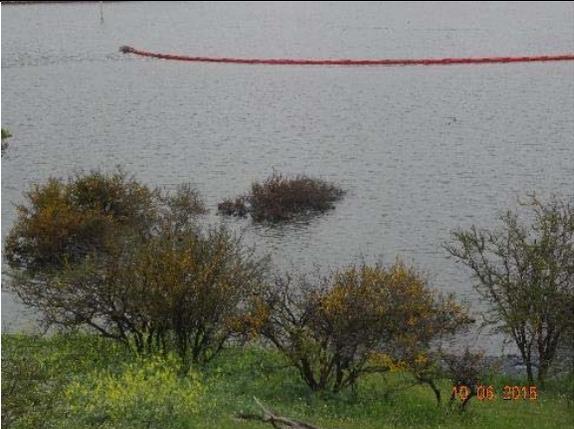
<b>Fotografía 3.</b>	<b>Fecha: 06/10/2015</b>		<b>Fotografía 4.</b>	<b>Fecha: 06/10/2015</b>	
<b>Coordenadas DATUM WGS84 HUSO 19</b>	<b>6.333.350 N</b>	<b>340.374 E</b>	<b>Coordenadas DATUM WGS84 HUSO 19</b>	<b>6.333.258 N</b>	<b>340.424 E</b>
<b>Descripción medio de prueba:</b> Vegetación parcialmente sumergida.			<b>Descripción medio de prueba:</b> Vegetación parcialmente sumergida.

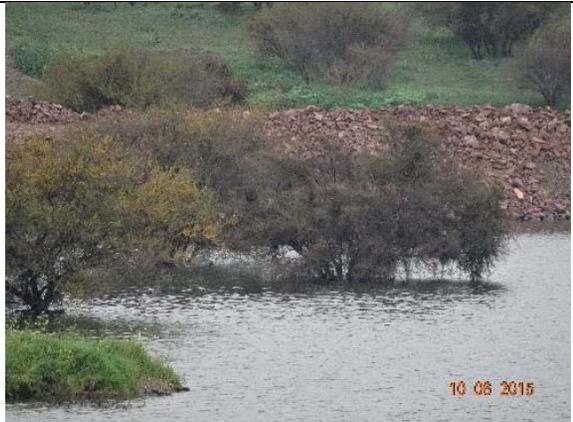
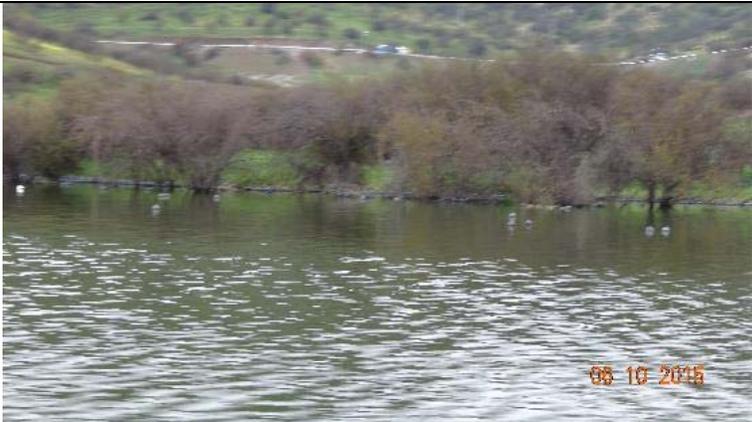
<b>Fotografía 5.</b>	<b>Fecha: 06/10/2015</b>		<b>Fotografía 6.</b>	<b>Fecha: 06/10/2015</b>	
<b>Coordenadas DATUM WGS84 HUSO 19</b>	<b>6.333.260 N</b>	<b>340.421 E</b>	<b>Coordenadas DATUM WGS84 HUSO 19</b>	<b>6.333.049 N</b>	<b>340.596 E</b>
<b>Descripción medio de prueba:</b> Vegetación parcialmente sumergida.			<b>Descripción medio de prueba:</b> Vegetación parcialmente sumergida.

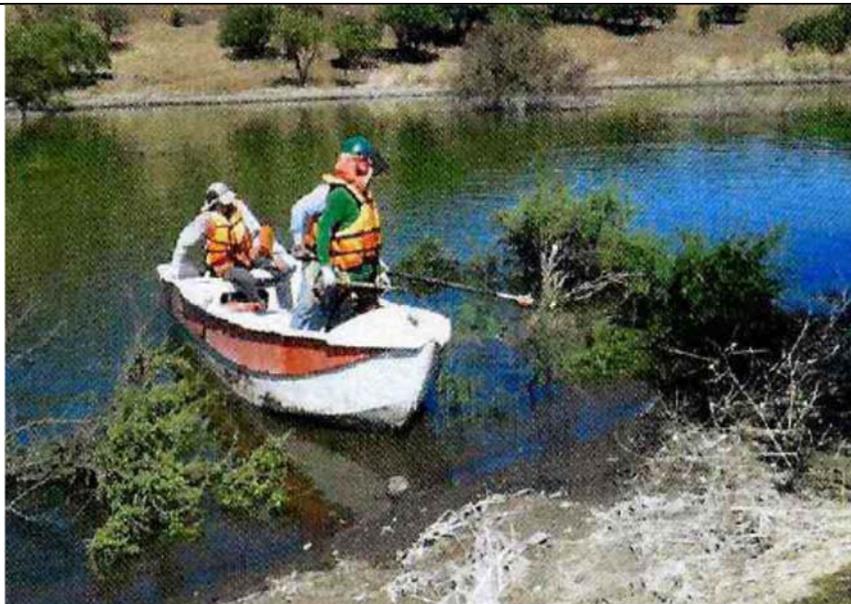
**Fotografía 7.**

Se observa personal realizando el despeje de la vegetación parcialmente sumergida.

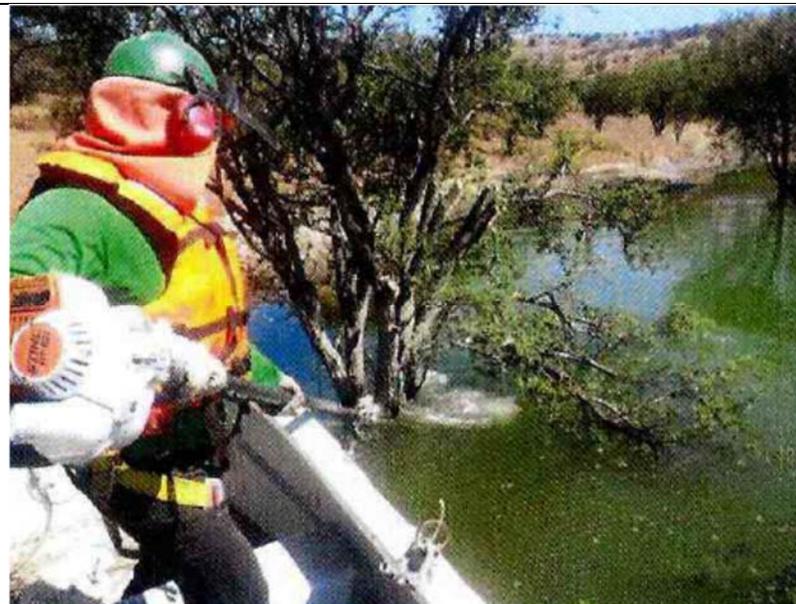
**Fotografía 8.**

Se observa personal realizando el despeje de la vegetación parcialmente sumergida.

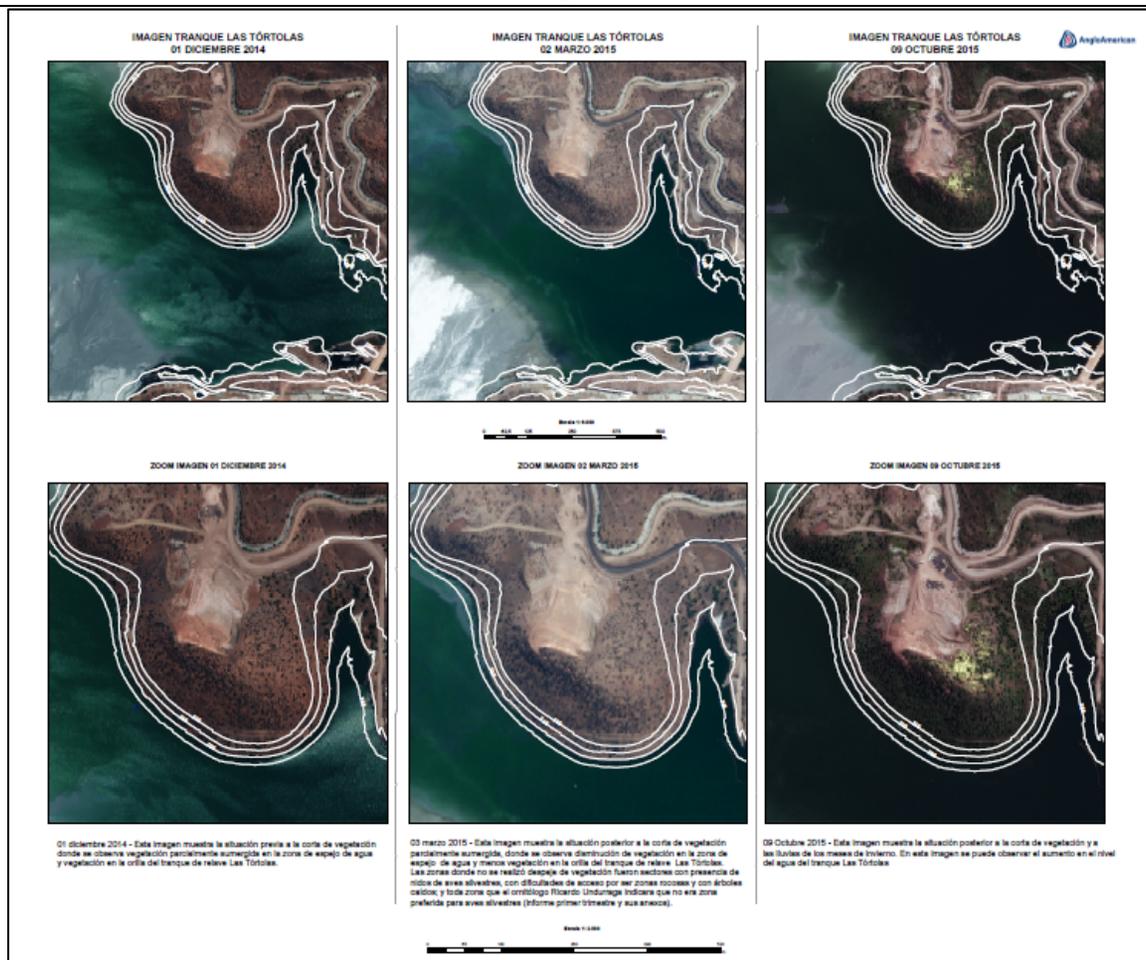
### Figura 3.

El Titular hizo entrega de tres imágenes satelitales con fecha 01/12/2014, 02/03/2015 y 09/10/2015. En dichas imágenes se muestran las cotas del terreno a 700, 705, 710 y 715 msnm, lo cual permite tener puntos de referencia para evaluar el nivel del agua alcanzado en la laguna de aguas claras en la fecha de las imágenes. En las imágenes de diciembre de 2014 y marzo de 2015 el nivel de la laguna de aguas claras es muy similar y cercano a 705 msnm (ligeramente inferior), en cambio en la imagen de octubre de 2015 el nivel sobrepasa los 705 msnm, dando cuenta de un ascenso en el nivel de la laguna que se traduce en una mayor área inundada (ver detalles en [Figura 6](#)).

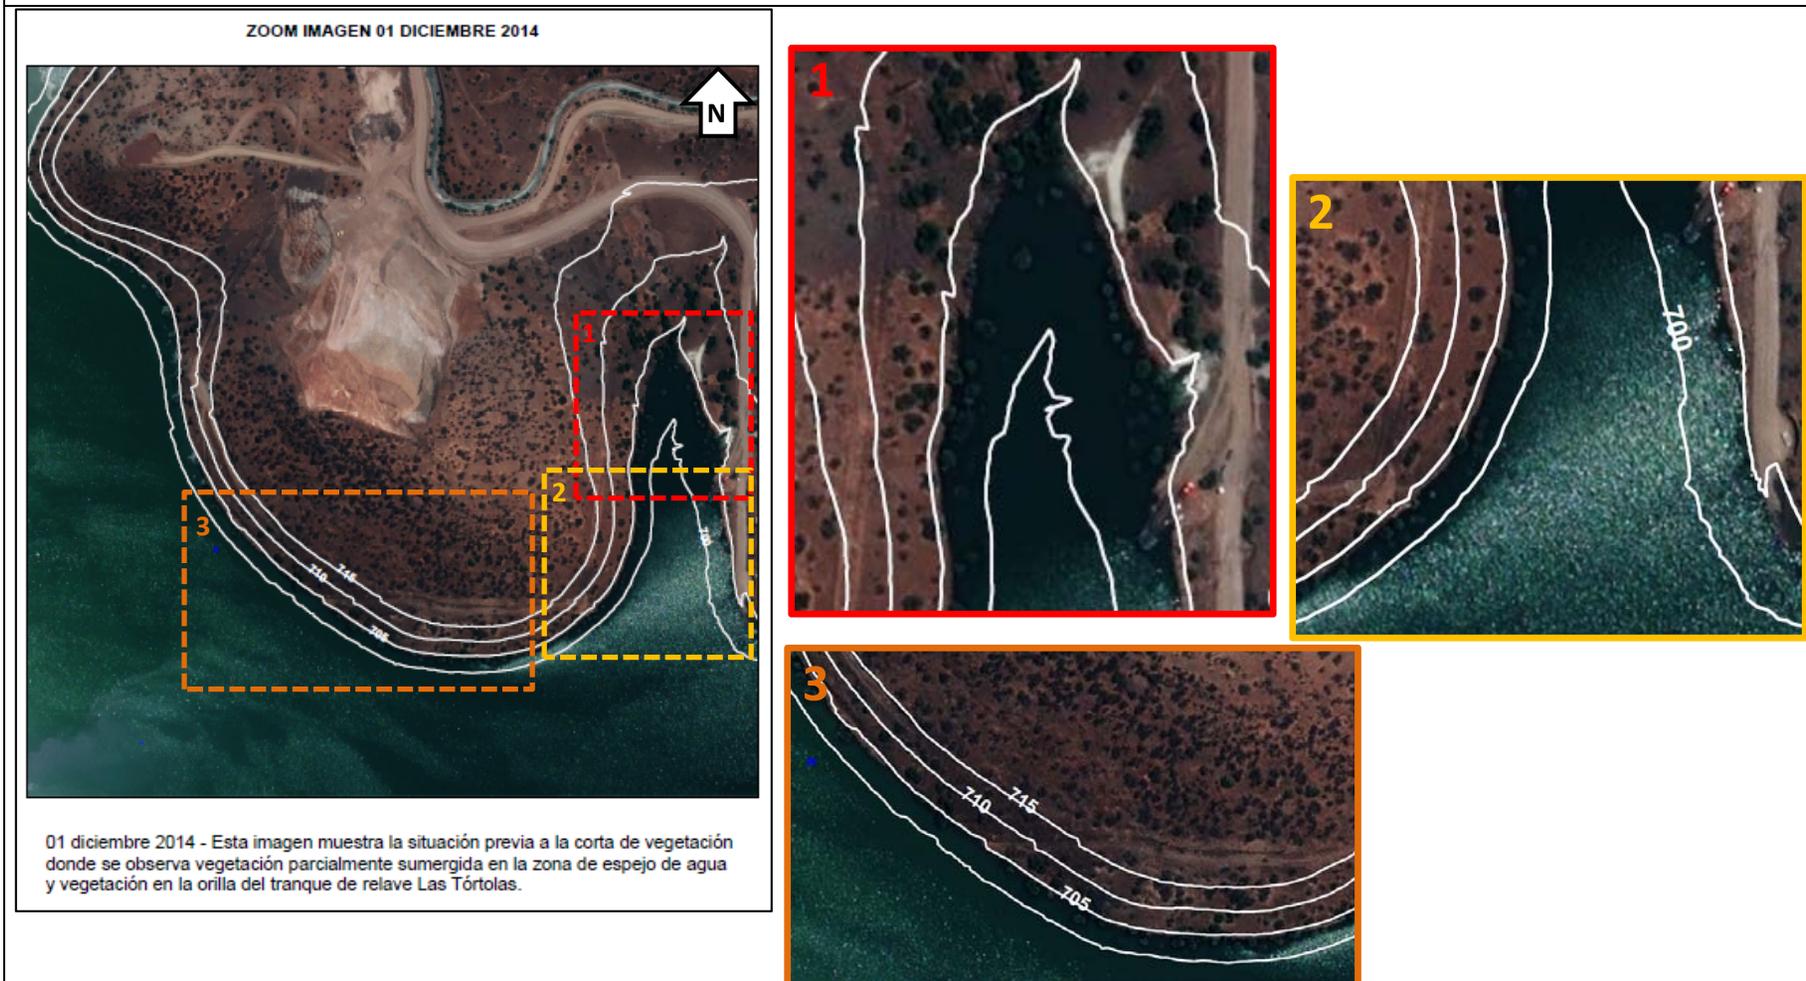
**Figura 4.**

Imágenes satelitales previas a la corta de vegetación. En todos los cuadros (1, 2 y 3) se observa la presencia de vegetación parcialmente sumergida y también vegetación cercana a la orilla de la laguna de aguas claras. Se aprecia también que el nivel de la laguna se encuentra a una altura ligeramente inferior a 705 msnm.

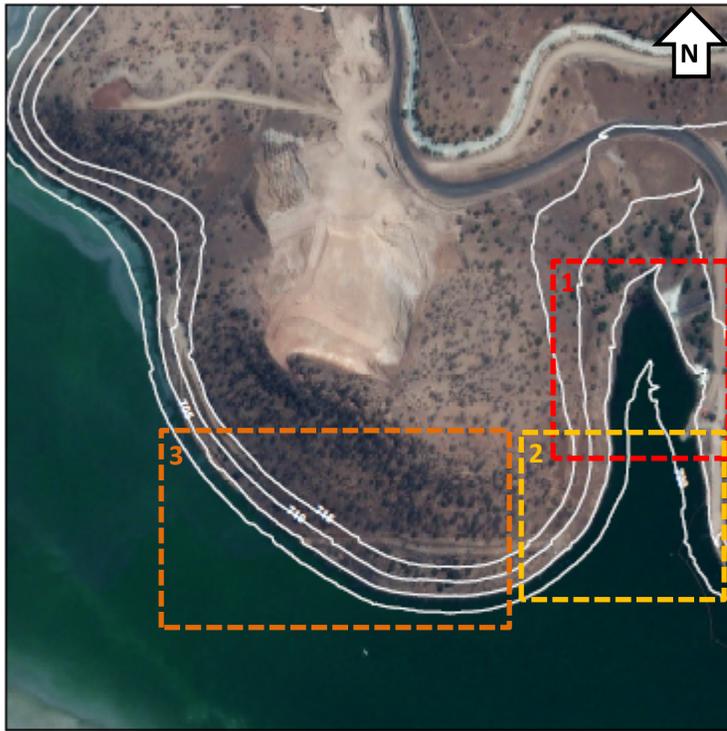
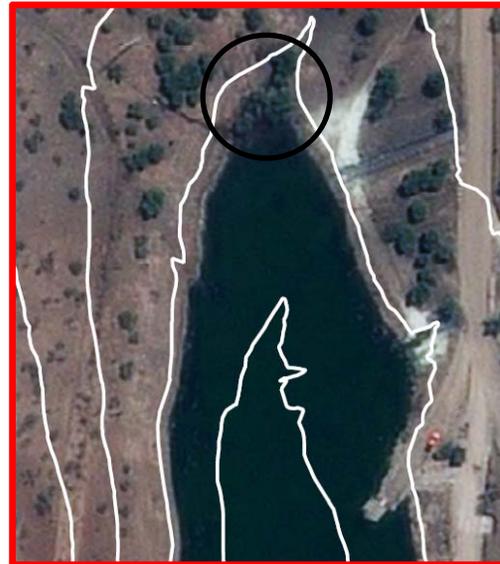
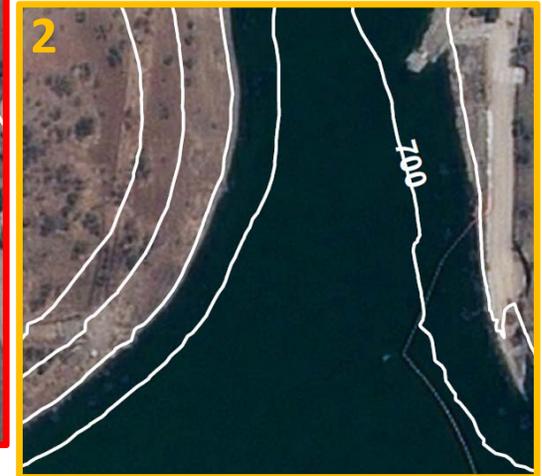
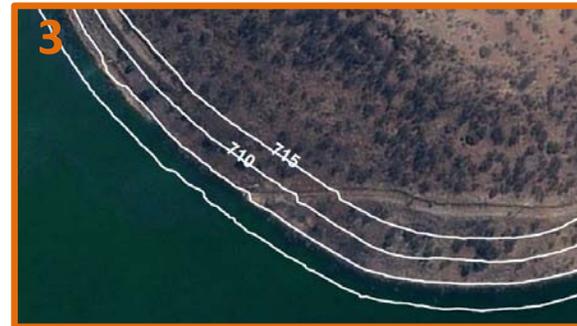
Figura 5.

03 marzo 2015 - Esta imagen muestra la situación posterior a la corta de vegetación parcialmente sumergida, donde se observa disminución de vegetación en la zona de espejo de agua y menos vegetación en la orilla del tranque de relave Las Tórtolas. Las zonas donde no se realizó despeje de vegetación fueron sectores con presencia de nidos de aves silvestres, con dificultades de acceso por ser zonas rocosas y con árboles caídos; y toda zona que el ornitólogo Ricardo Undurraga indicara que no era zona preferida para aves silvestres (informe primer trimestre y sus anexos).

Imágenes satelitales posteriores a la corta de vegetación. En los cuadros 1 y 2 se puede observar que existió corta de la vegetación parcialmente sumergida y aquella cercana la orilla de la laguna de aguas claras en todo el área, salvo en el límite norte del Cuadro 1 (se indica dentro de un círculo negro). En el Cuadro 3 se puede observar que también existió corta de la vegetación parcialmente sumergida y aquella cercana la orilla de la laguna de aguas, quedando solamente algunos árboles aislados cercanos a la orilla. Se aprecia también que el nivel de la laguna se encuentra a una altura ligeramente inferior a 705 msnm.

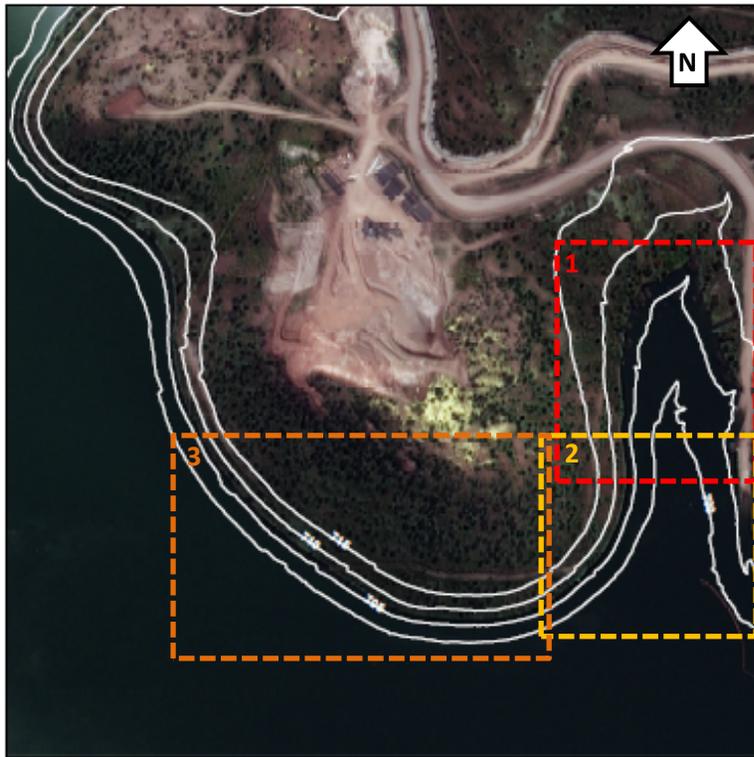
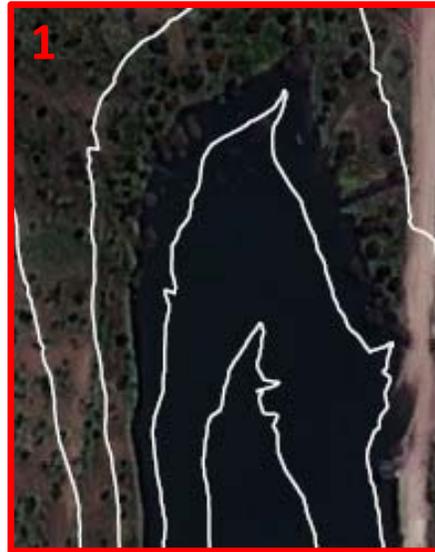
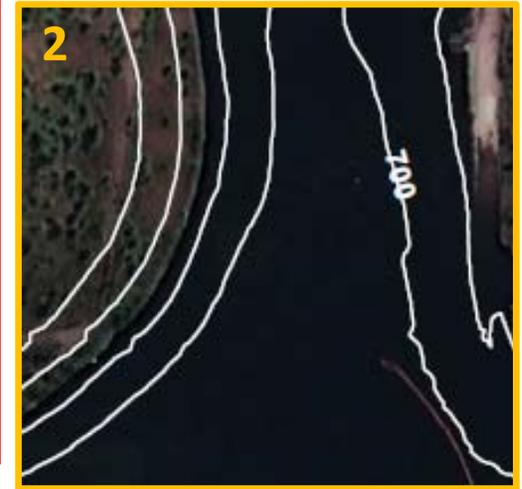
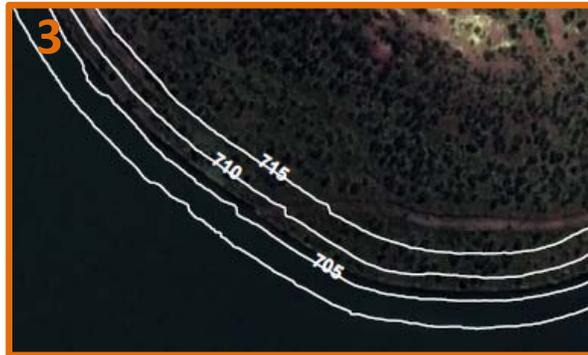
Figura 6.

09 Octubre 2015 - Esta imagen muestra la situación posterior a la corta de vegetación y a las lluvias de los meses de invierno. En esta imagen se puede observar el aumento en el nivel del agua del tranque Las Tórtolas

Imágenes satelitales posteriores a la corta de vegetación y a las lluvias de invierno. El nivel de la laguna sobrepasa en este caso los 705 msnm, dando cuenta de un ascenso en el nivel de la laguna que se traduce en una mayor área inundada. En el Cuadro 1 se puede observar que el nivel del agua aumentó de tal forma que la vegetación de la ribera oeste que se encontraba fuera de la franja despejada quedó parcialmente sumergida. Los cambios en la superficie inundada que se muestra en los cuadros 2 y 3 son menores, ya que la pendiente del terreno es mayor que en el sector del Cuadro 1.

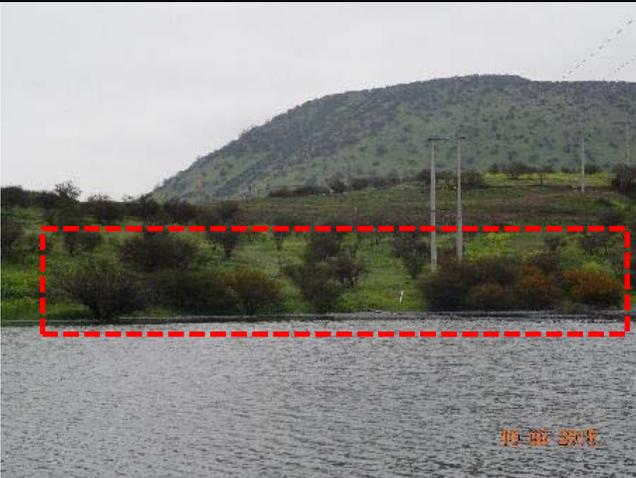
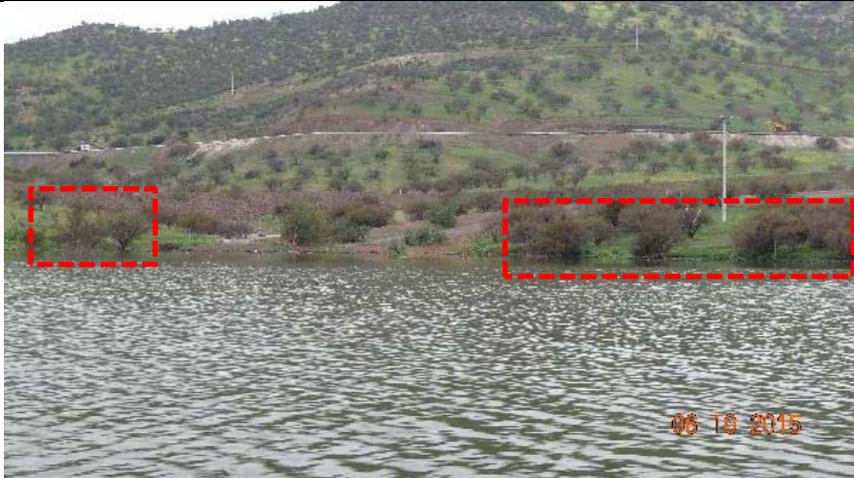
<p><b>Hecho(s):</b>  Se observó la presencia de vegetación parcialmente sumergida (ver Hecho Constatado N°1) y colindante con las aguas claras del relave en las zonas donde se realiza el avistamiento y captura de aves (ver <b>Fotografía 9 y 10</b>).  Durante la inspección Antonia Fortt señaló que la labor de despeje se realizó en 10 metros desde el nivel del agua, pero producto de las precipitaciones del último temporal, el nivel del agua aumentó y el sector que fue despejado estaría inundado.</p>	
<p><b>Resultado(s) examen de Información:</b>  El Titular ha hecho entrega de tres informes trimestrales en los cuales informa el estado de avance en la implementación de las medidas. En el primer informe trimestral, remitido mediante Carta S-AAS402-0915-0231 de fecha 10/09/2015, el Titular informó que el trabajo fue realizado por la empresa Ave Fénix Ltda. con apoyo de Ricardo Undurraga. Dentro de las actividades se consideró el despeje de vegetación en un ancho de 10m desde el borde de la laguna de aguas claras, trabajo que habría terminado el día 8 de marzo de 2015. Como medio de verificación adjunta imágenes, dos de las cuales se reproducen en las <b>Fotografías 11 y 12</b>.</p> <p>En las imágenes provista por el Titular (ver <b>Figura 3</b>) se aprecia lo siguiente:</p> <ul style="list-style-type: none"> <li>- En diciembre de 2014 existía presencia de abundante vegetación cercana a las orillas de la laguna (ver <b>Figura 4</b>).</li> <li>- En marzo de 2015 se aprecian los resultados del despeje de una franja de vegetación colindante con el borde de la laguna (ver <b>Figura 5</b>).</li> <li>- En octubre de 2015 se constata un aumento del nivel de la laguna de aguas claras lo cual se tradujo en una reducción de la distancia entre los sectores de vegetación y el borde de ésta (ver <b>Figura 6</b>). Dependiendo de la pendiente del sector, esto se tradujo en lugares en que nuevamente quedó vegetación parcialmente sumergida y otros en que prácticamente no hubieron cambios.</li> </ul> <p>En su Ord. N°5298 de fecha 21/10/1015, el SAG hace presente que el Titular deberá complementar su propuesta en el sentido de mantener un área despejada de vegetación de una magnitud que permita que en caso de ocurrencia de eventos climáticos en que aumenta el nivel del espejo de agua, no se genere vegetación parcialmente sumergida, ni colindante e las orillas del tranque, debido a que el objetivo de la medida es evitar la nidificación y las condiciones de hábitat para la avifauna.</p>

<b>Fotografía 9.</b>		<b>Fecha: 06/10/2015</b>		<b>Fotografía 10.</b>	
<b>Coordenadas DATUM WGS84 HUSO 19</b>		<b>6.333.351 N</b>	<b>340.375 E</b>	<b>Coordenadas DATUM WGS84 HUSO 19</b>	
				<b>6.333.025 N</b>	<b>340.594 E</b>
<b>Descripción medio de prueba:</b> Vegetación colindante con la laguna de aguas claras (indicada en recuadro rojo)			<b>Descripción medio de prueba:</b> Vegetación colindante con la laguna de aguas claras (indicada en recuadro rojo)

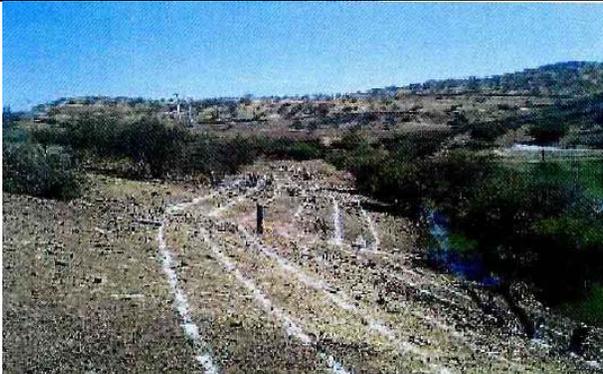
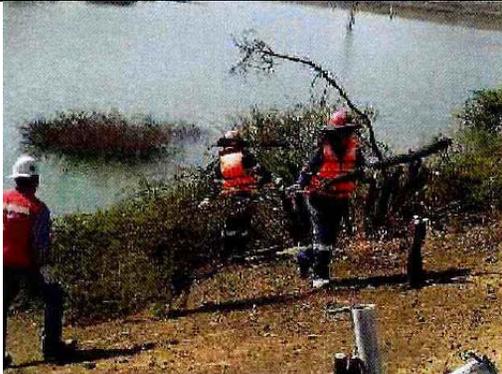
<b>Fotografía 11.</b>		<b>Fecha: 06/10/2015</b>		<b>Fotografía 12.</b>	
<b>Descripción medio de prueba:</b> Fuente: Informe trimestral remitido por el Titular mediante Carta S-AAS402-0915-0231 de fecha 10/09/2015.		<b>Descripción medio de prueba:</b> Fuente: Informe trimestral remitido por el Titular mediante Carta S-AAS402-0915-0231 de fecha 10/09/2015.		<b>Descripción medio de prueba:</b> Fuente: Informe trimestral remitido por el Titular mediante Carta S-AAS402-0915-0231 de fecha 10/09/2015.	
Demarcación de sectores para rastrear explosivos antes de cortar la vegetación.			Labores de corta y remoción de vegetación en el borde de la laguna de aguas claras.

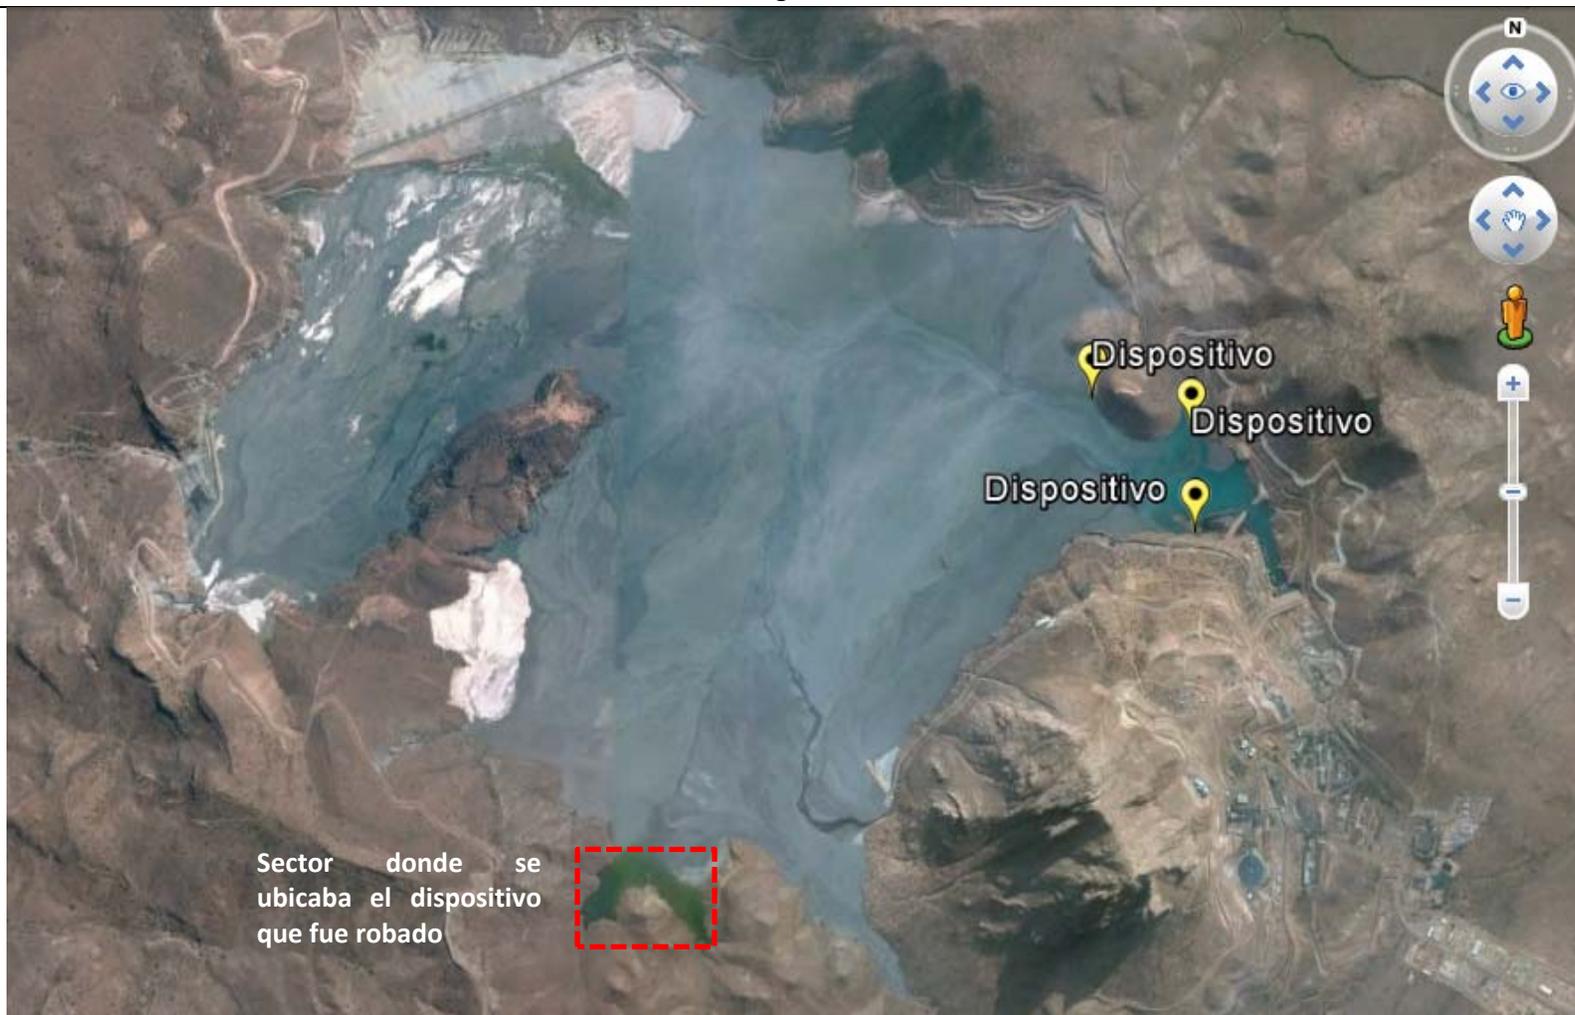
Figura 7.

Ubicación de los dispositivos de ahuyentamiento electrónico constatados durante la inspección. Se indica en el recuadro rojo el sector donde se ubicaba el dispositivo que fue robado.

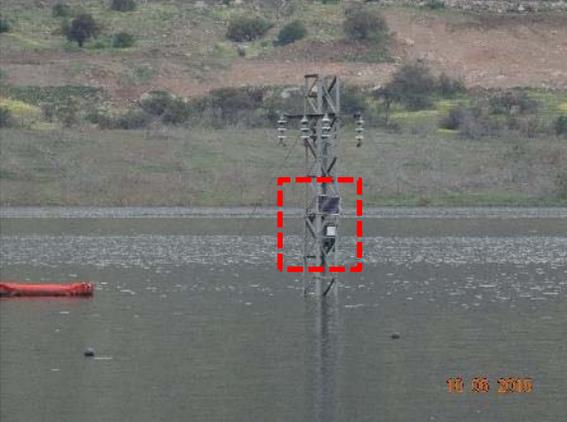
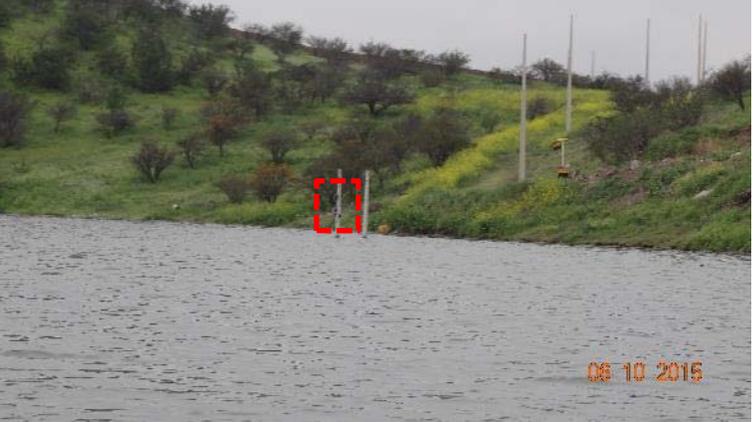
<b>Fotografía 13.</b>	<b>Fecha: 06/10/2015</b>	<b>Fotografía 14.</b>	<b>Fecha: 06/10/2015</b>		
<b>Coordenadas DATUM WGS84 HUSO 19</b>	<b>6.333.337 N</b>	<b>340.375 E</b>	<b>Coordenadas DATUM WGS84 HUSO 19</b>	<b>6.333.410 N</b>	<b>339.877 E</b>
<b>Descripción medio de prueba:</b> Dispositivo de ahuyentamiento electrónico adosado a una torre de transmisión eléctrica parcialmente sumergida.			<b>Descripción medio de prueba:</b> Dispositivo de ahuyentamiento electrónico adosado a un poste de transmisión eléctrica parcialmente sumergido.

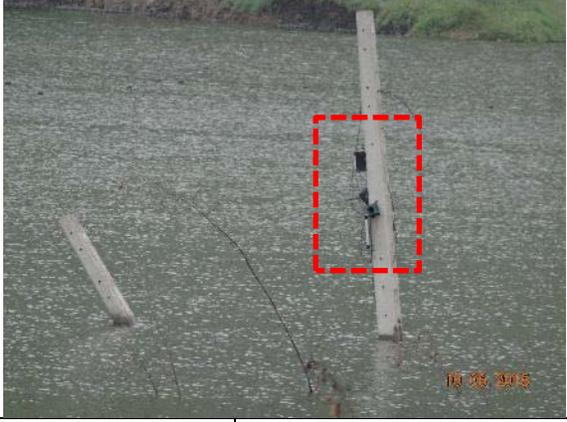
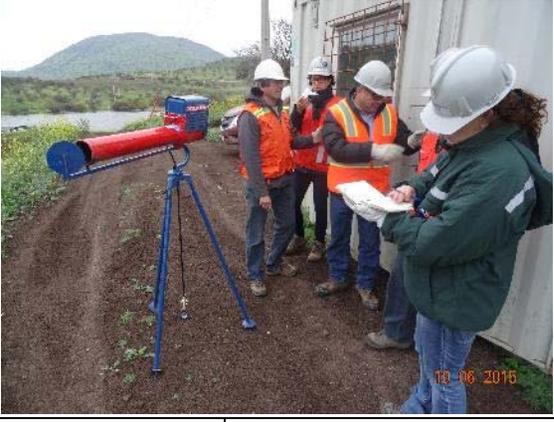
<b>Fotografía 15.</b>	<b>Fecha: 06/10/2015</b>	<b>Fotografía 16.</b>	<b>Fecha: 06/10/2015</b>		
<b>Coordenadas DATUM WGS84 HUSO 19</b>	<b>6.332.812 N</b>	<b>340.369 E</b>	<b>Coordenadas DATUM WGS84 HUSO 19</b>	<b>6.333.293 N</b>	<b>340.444 E</b>
<b>Descripción medio de prueba:</b> Dispositivo de ahuyentamiento electrónico adosado a un poste de transmisión eléctrica parcialmente sumergido.			<b>Descripción medio de prueba:</b> Cañón a gas almacenado en bodega.

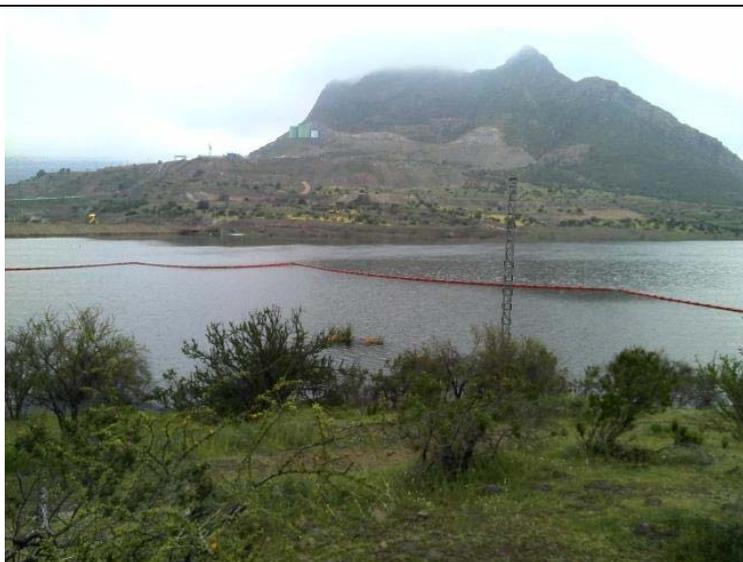
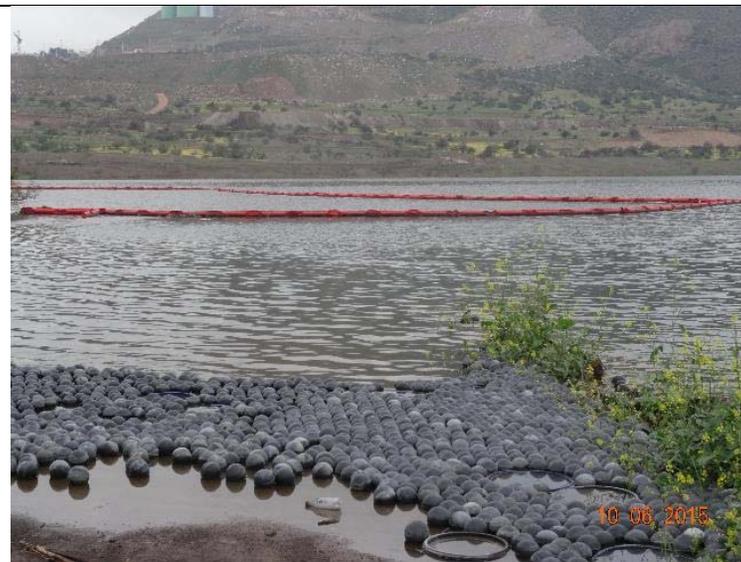
En la **Fotografía 17 y 18** se presenta un registro visual de los elementos mencionados para el control de la evaporación.

<b>Fotografía 17.</b>	<b>Fecha: 06/10/2015</b>		<b>Fotografía 18.</b>	<b>Fecha: 06/10/2015</b>	
<b>Coordenadas DATUM WGS84 HUSO 19</b>	<b>6.333.261 N</b>	<b>340.425 E</b>	<b>Coordenadas DATUM WGS84 HUSO 19</b>	<b>6.333.305 N</b>	<b>340.377 E</b>
<b>Descripción medio de prueba:</b> Se observa un sector de exclusión dentro de la laguna de aguas claras delimitado por flotadores de color naranja.			<b>Descripción medio de prueba:</b> Se observan los elementos destinados a reducir la evaporación desde la laguna de aguas claras (esferas flotantes pintadas de negro), los cuales se encuentran fuera del área delimitada por los flotadores.

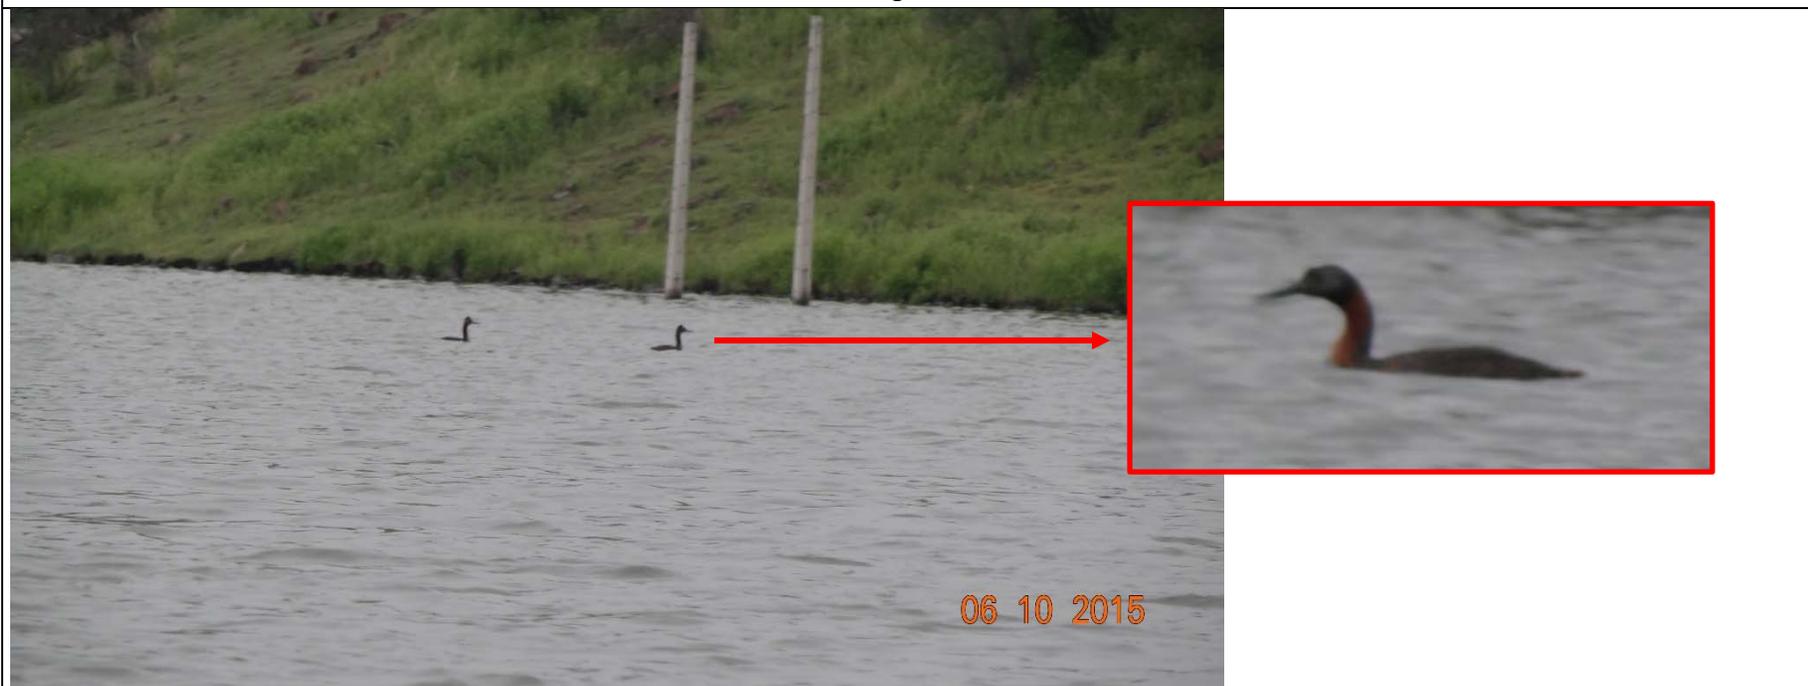
Fotografía 19.

Por otra parte, el Sr. Ricardo Undurraga informó que ha observado la presencia de Rana Africana en el sector de la laguna de aguas claras.

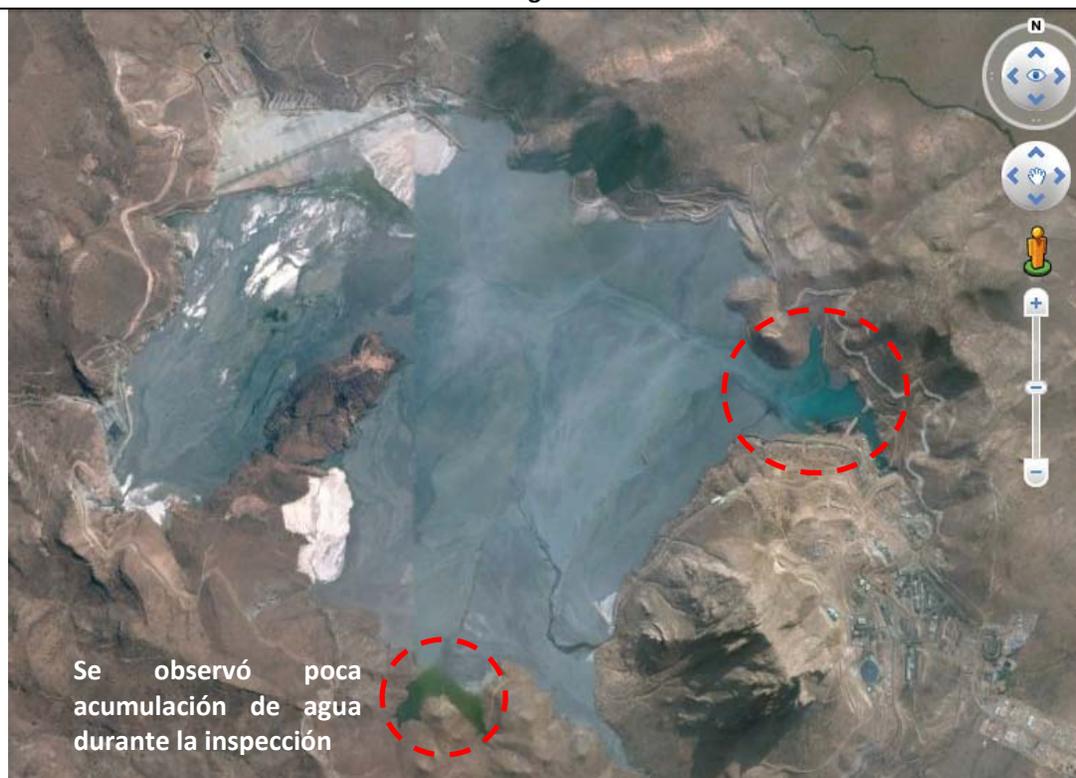
Figura 9.

Durante la inspección el sr. Ricardo Undurraga informó que el sector se encuentra con poca cantidad de agua (10-20 cm de profundidad), por lo que ya no se registran aves en la zona. Señaló también que visitó el sector hace menos de una semana sin detectar aves.
