**INFORME DE FISCALIZACIÓN AMBIENTAL**

**INSPECCIÓN AMBIENTAL**

**"TALLER DE REDES REDES & NETS"**

**DFZ-2015-680-X-RCA-IA**

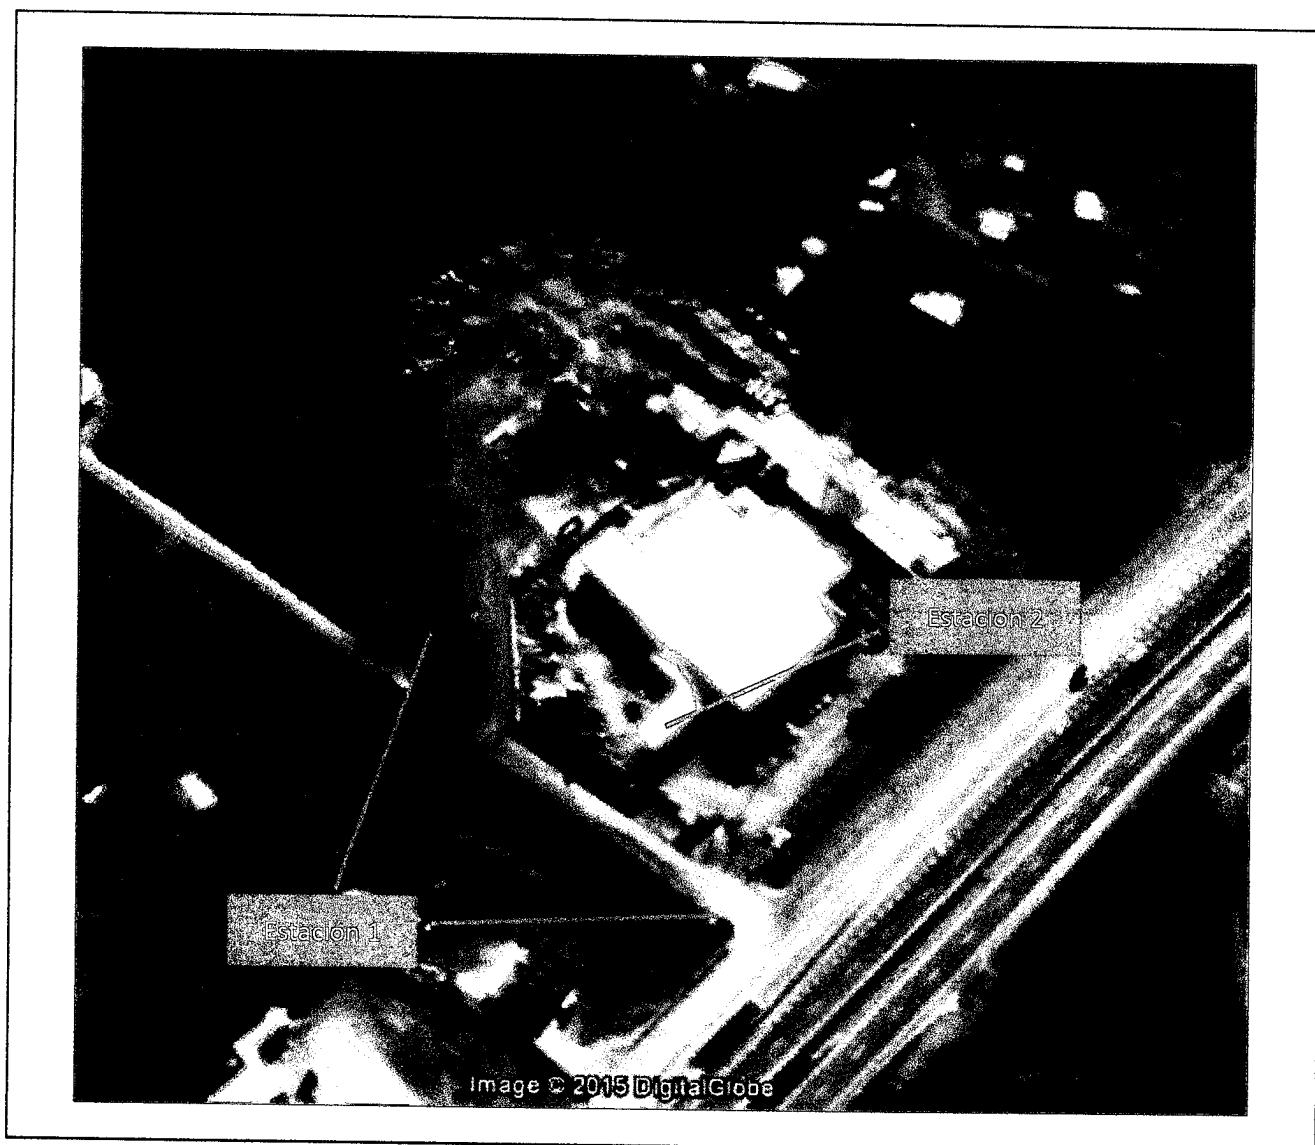
#### 4.3.2. Esquema de recorrido.

N° de estación	Nombre del sector	Descripción estación
1	Estero sin nombre	Cuerpo de agua superficial colidante al taller de redes
2	Oficina	Lugar de reunión informativa de la fiscalización
