VPAC-2016-011

Respuesta
Resolución Exenta №217/2016
Ordena Medida Provisional Que
Indica

Informe Batimétrico

INFORMACIÓN DE POZOS DE LA RED DE MONITOREO

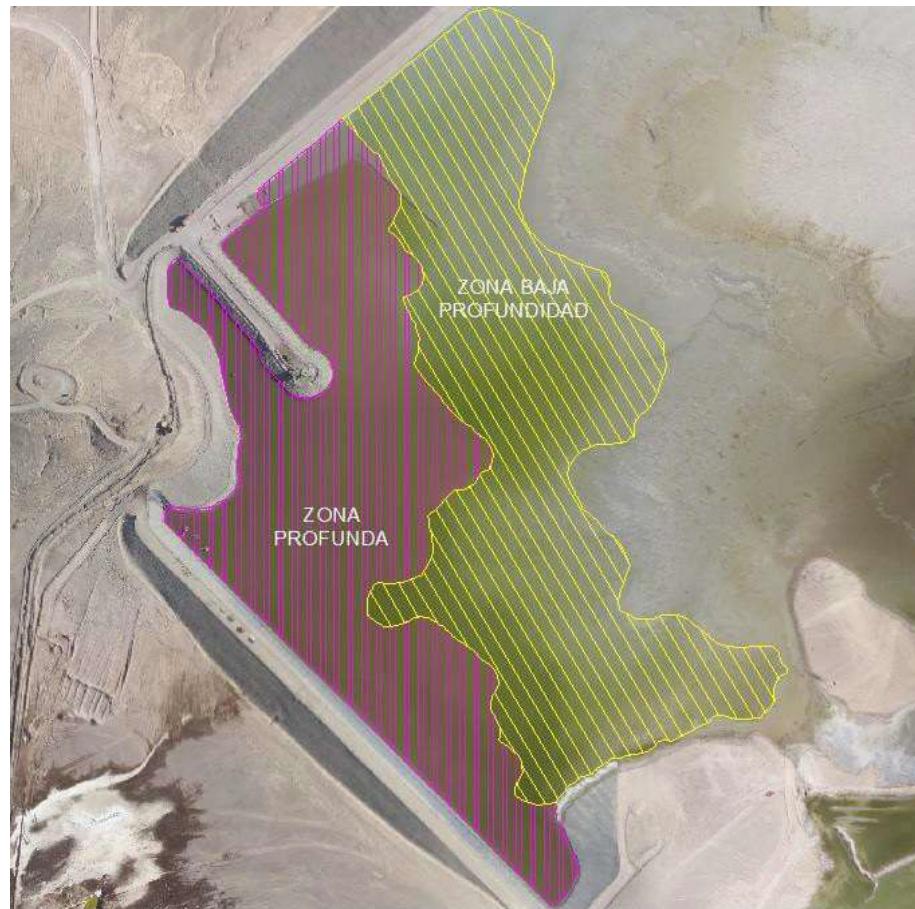
Al Igual que en las batimetrías anteriores se zonifico el área de la laguna en Zona Profunda y Baja Profundidad.

Imagen Zonificación Zona Profunda (Magenta) y Zona Baja Profundidad (Amarillo)

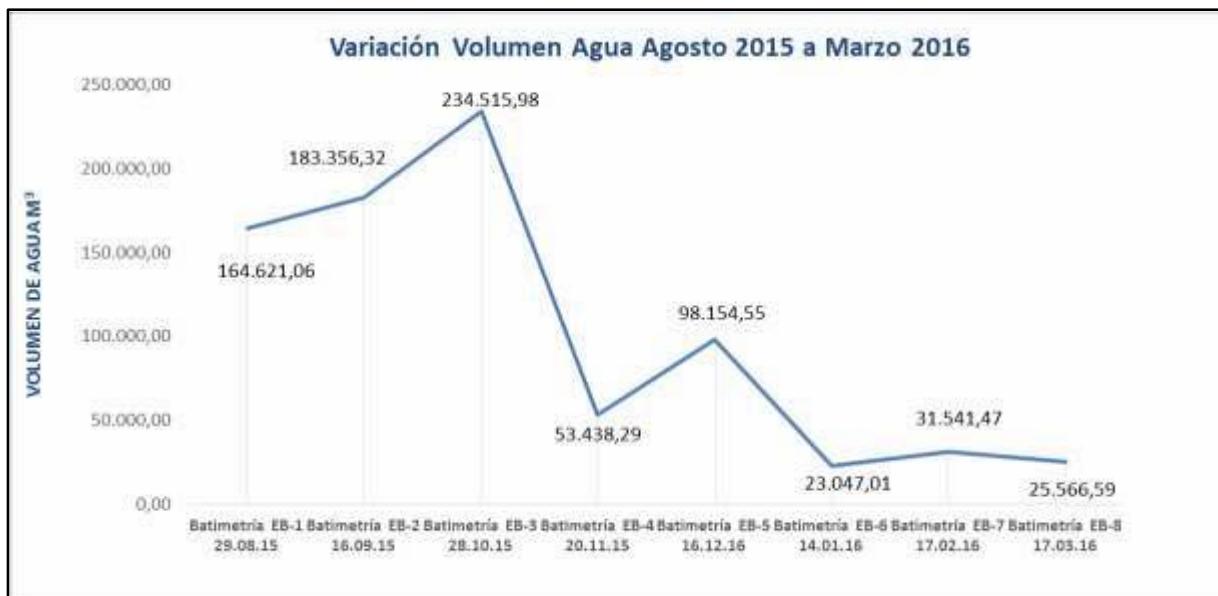
En función a este resumen observamos que el volumen total de agua depositada disminuyó un 18,94 % con respecto al mes de febrero. Esto podría explicarse debido a la disminución de las profundidades.

Grafico N°1 Variación Volumen Agua en cubeta.

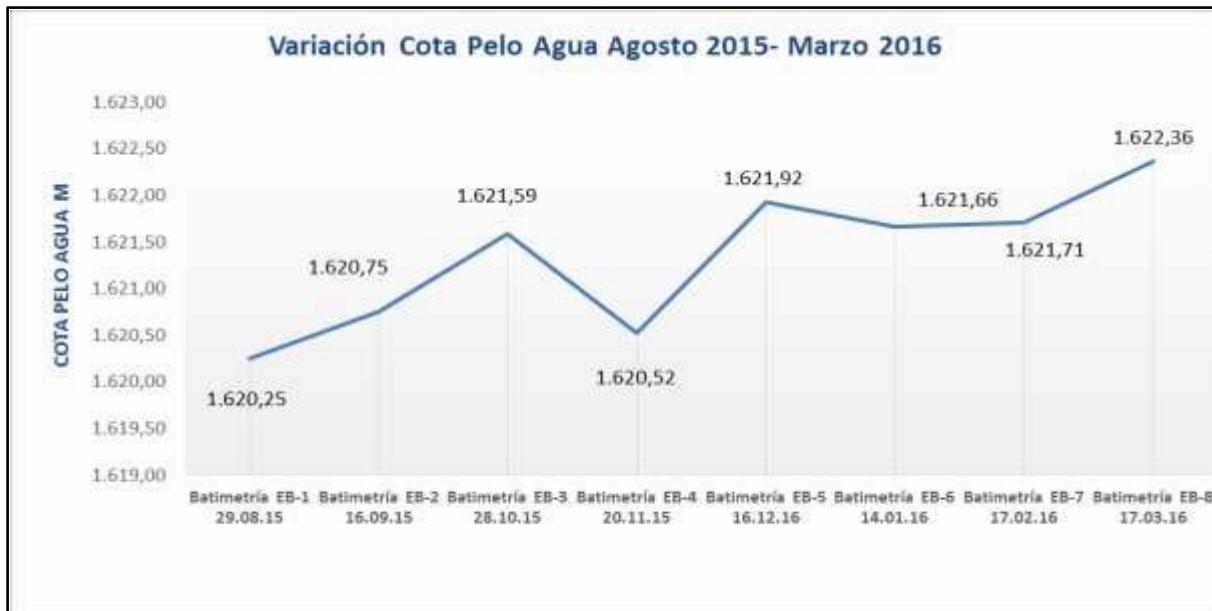
Grafico N°2 Variación Cota Espejo de Agua (msnm) (Pelo de Agua).

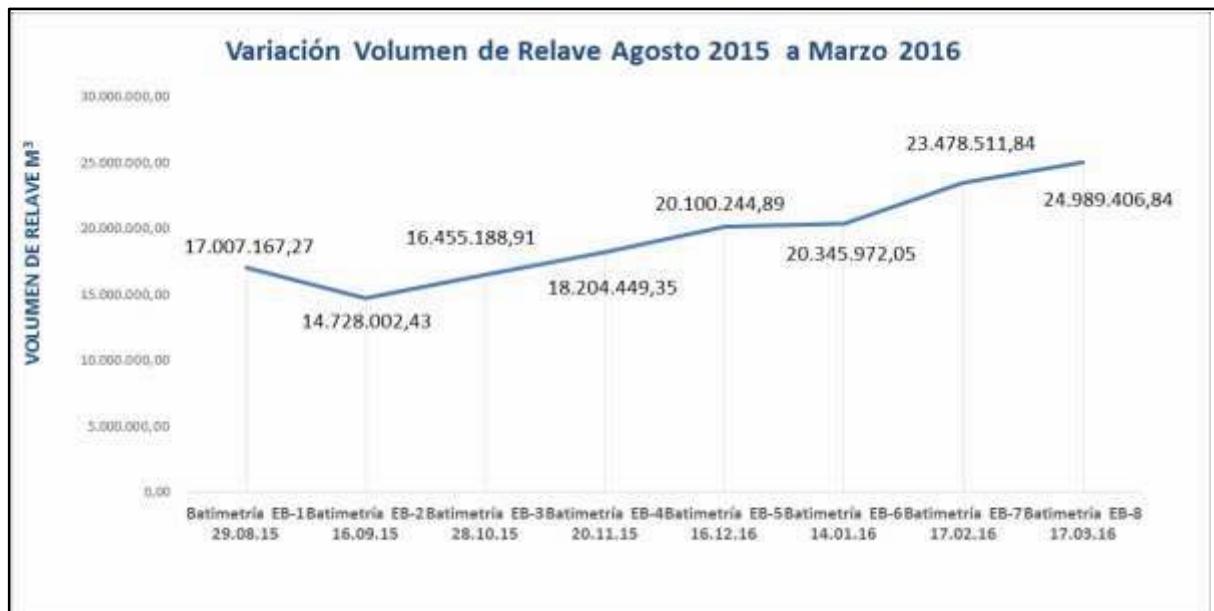
Con respecto al volumen total de relave este sigue su tendencia al alza, lógicamente por el proceso y manejo propio del depósito, en cuanto al relave sumergido éste aumentó en función a que el área que ocupa la laguna en el depósito es mayor, y también al incremento en la superficie que ocupa el relave expuesto.

Grafico N°3 Variación Volumen Relave

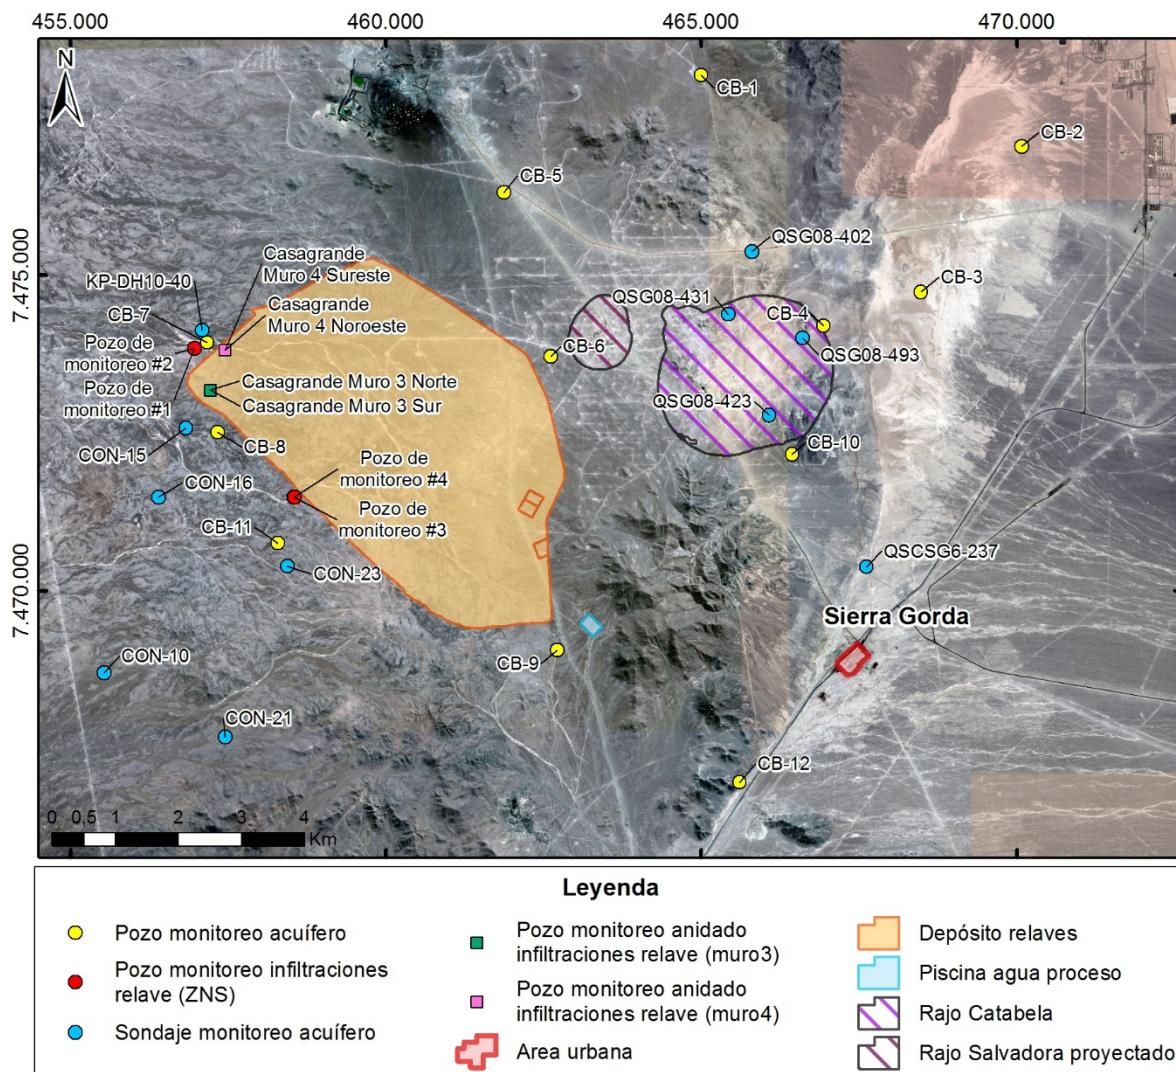
Figura 2-1. Ubicación de pozos de la red de monitoreo Sierra Gorda.

En la Tabla 2-1 se incluye el listado completo de pozos de monitoreo del acuífero que se presentan de forma trimestral en el PSA, además de los pozos de monitoreo de infiltraciones del depósito de relaves que no llegan al acuífero según se señalara previamente. Adicionalmente, y según fuera el requerimiento de la SMA, se incluye la misma información para los pozos CON-10, CON-15, CON-16, CON-21, CON-23 y KP-DH10-40, que corresponden a pozos de condensación. En la tabla se incluye el detalle de todos los aspectos solicitados por la SMA. En la Figura 2-1 se muestra la ubicación de los pozos de monitoreo y en la Figura 2-2 un detalle de los mismos en el sector del depósito de relaves.

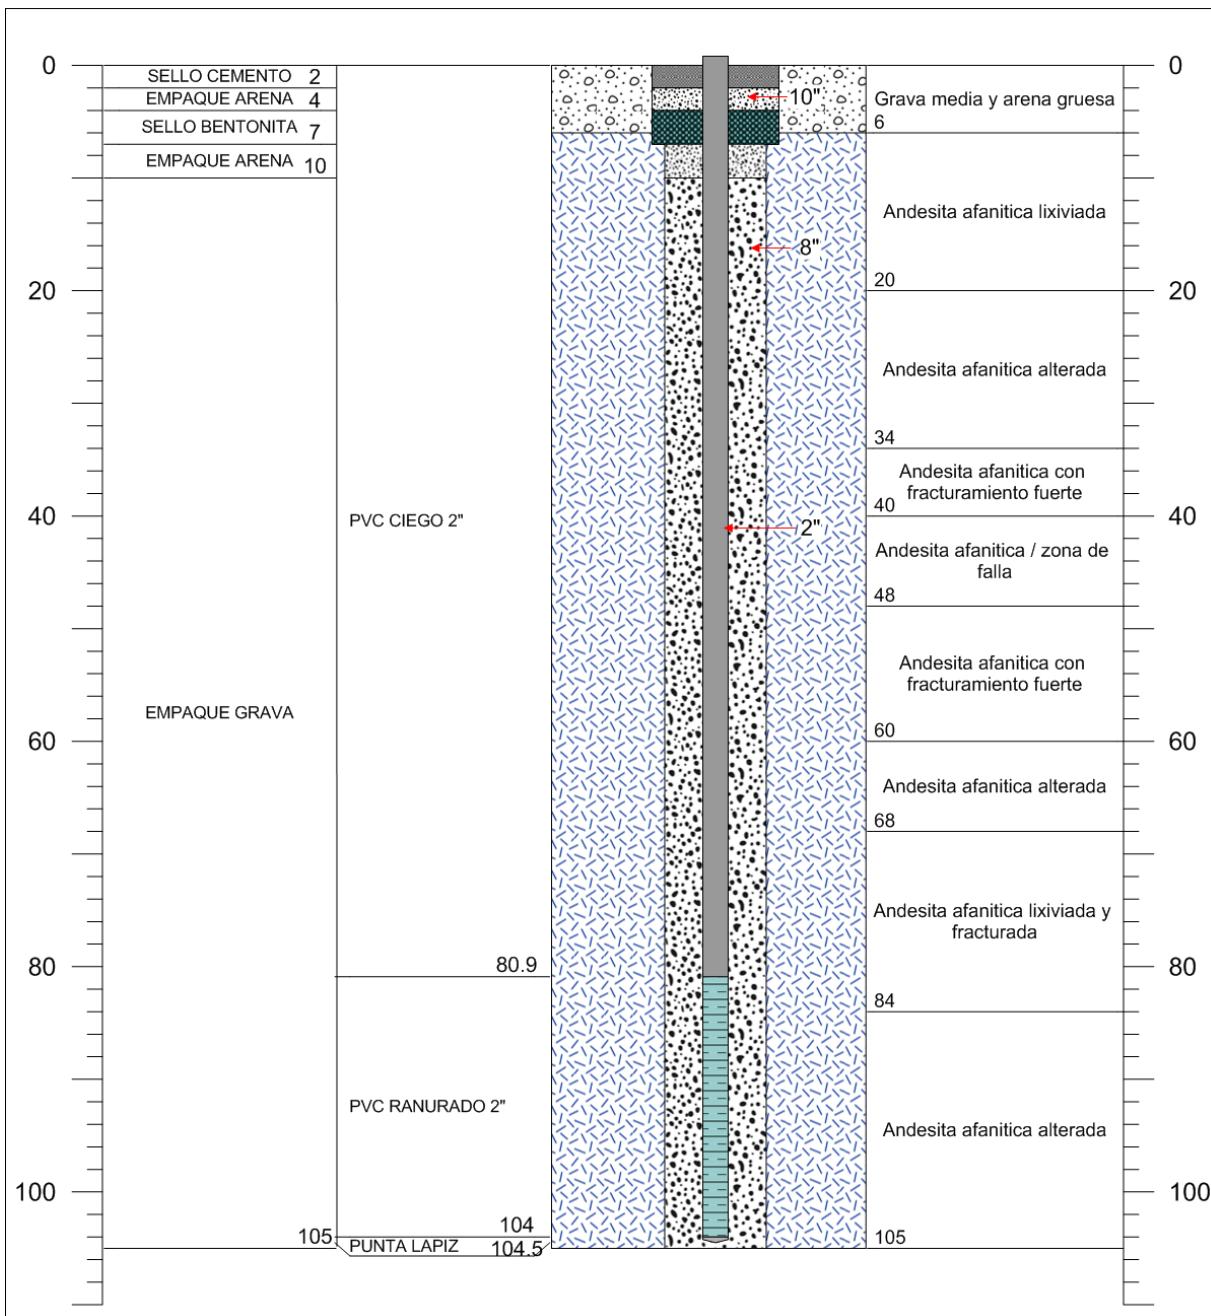
Estratigrafía y Habilitación de Pozo CB-1		ARCADIS
UBICACIÓN	: Sierra Gorda	SIST. PERFORACIÓN : Martillo-tricono / Aire reverso
UTM NORTE	: 7477795 m	DIAM. PERFORACIÓN : Antepozo 10" y pozo 8"
UTM ESTE	: 464816 m	PROF. HABILITACIÓN : 104.5 m
COTA	: 1677.1 msnm	DIAM. HABILITACIÓN : 2"
PROF. PERFORACIÓN	: 105 m	TIPO HABILITACIÓN : 23.1 m de PVC ranurado
EMPRESA PERFORISTA	: Rock Drilling S.A	: 80.9 m de PVC ciego

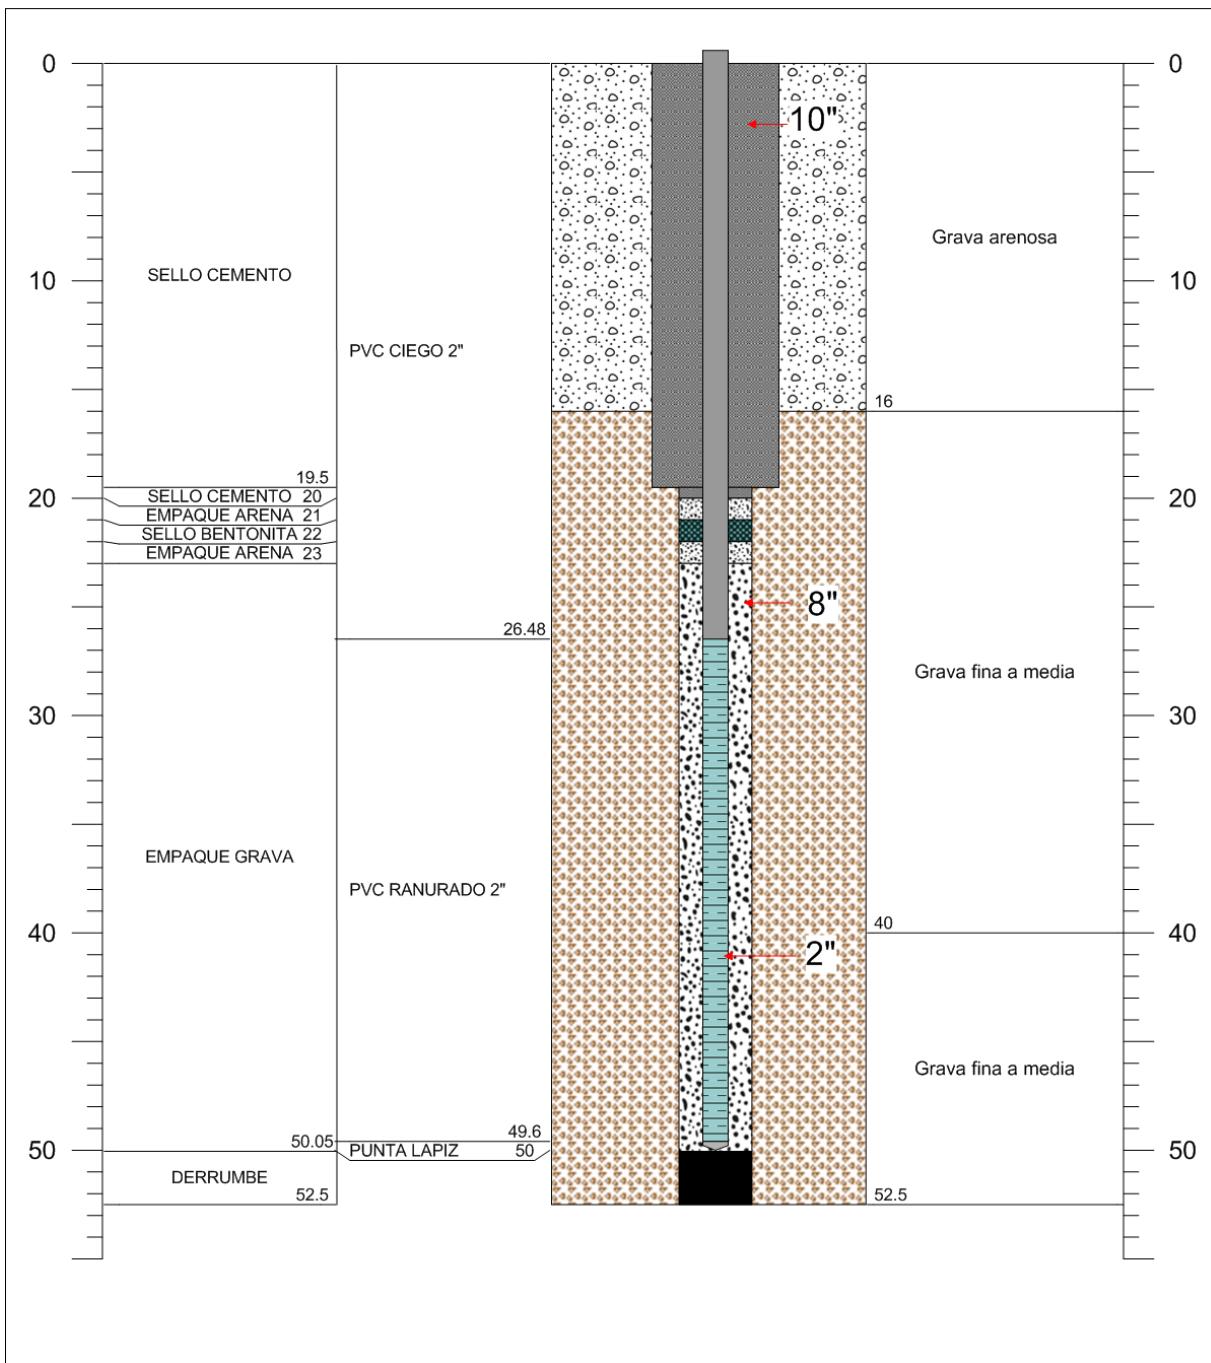
Estratigrafía y Habilitación de Pozo CB-2		ARCADIS
UBICACIÓN	: Sierra Gorda	SIST. PERFORACIÓN : Martillo-trícono / Aire reverso
UTM NORTE	: 7476666 m	DIAM. PERFORACIÓN : Antepozo 10" y pozo 5 3/4"
UTM ESTE	: 469896 m	PROF. HABILITACIÓN : 50 m
COTA	: 1629.1 msnm	DIAM. HABILITACIÓN : 2"
PROF. PERFORACIÓN	: 50.05 m	TIPO HABILITACIÓN : 23.12 m de PVC ranurado
EMPRESA PERFORISTA	: Rock Drilling S.A	: 26.48 m de PVC ciego
* Coordenadas UTM WGS84

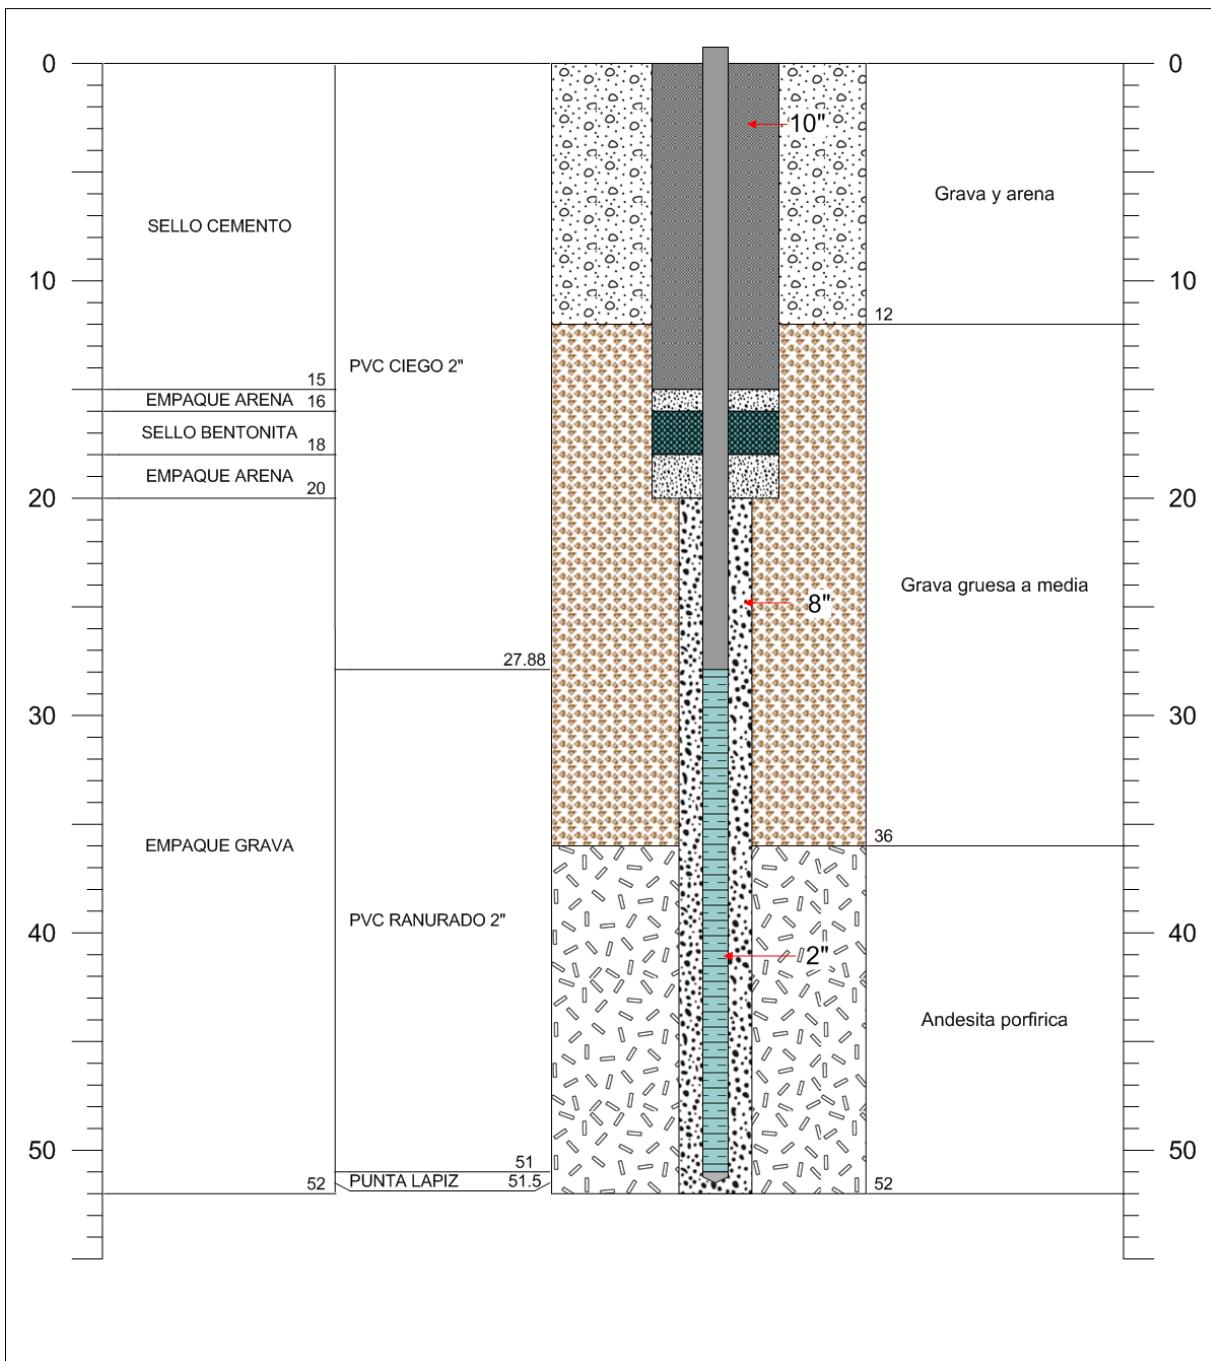
Estratigrafía y Habilitación de Pozo CB-3		ARCADIS
		Design & Consultancy for natural and built assets
UBICACIÓN : Sierra Gorda	SIST. PERFORACIÓN : Martillo-trícono / Aire reverso	
UTM NORTE : 7474360 m	DIAM. PERFORACIÓN : Antepozo 10" y pozo 5 3/4"	
UTM ESTE : 468300 m	PROF. HABILITACIÓN : 51 m	
COTA : 1628.1 msnm	DIAM. HABILITACIÓN : 2"	
PROF. PERFORACIÓN : 52 m	TIPO HABILITACIÓN : 23.12 m de PVC ranurado	
EMPRESA PERFORISTA : Rock Drilling S.A	: 27.88 m de PVC ciego

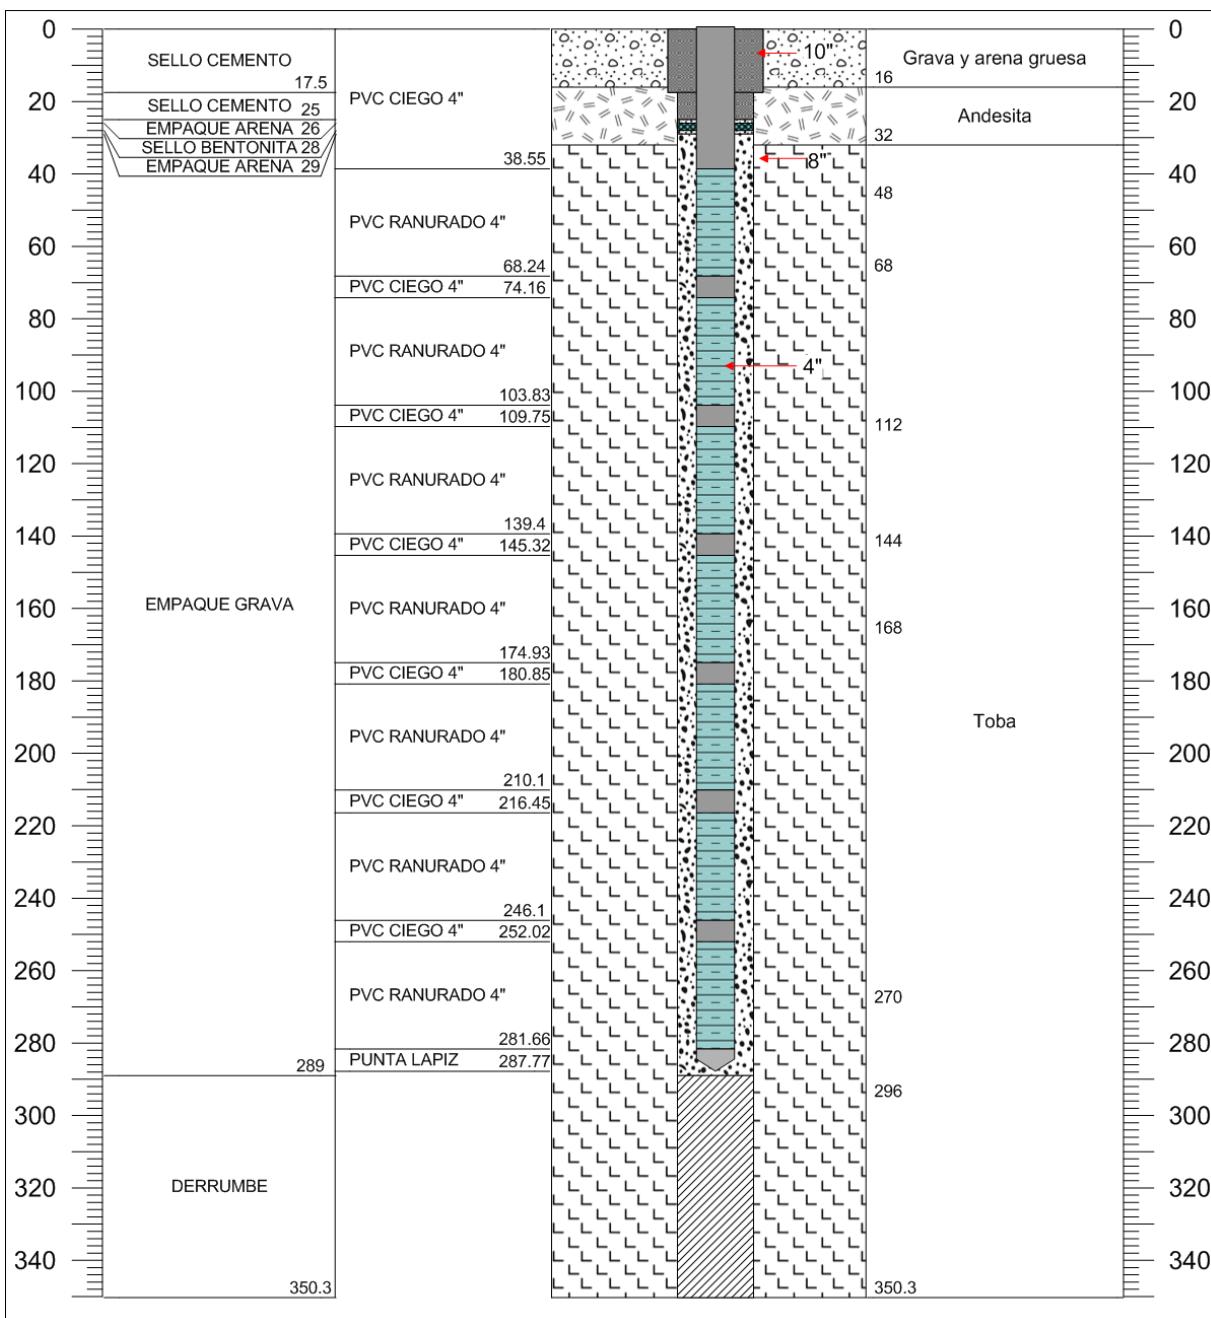
Estratigrafía y Habilitación de Pozo CB-4		ARCADIS
UBICACIÓN	: Sierra Gorda	SIST. PERFORACIÓN : Martillo-tricono/Aire reverso/convencional
UTM NORTE	: 7473826 m	DIAM. PERFORACIÓN : Antepozo 10" y pozo 8"
UTM ESTE	: 466756 m	PROF. HABILITACIÓN : 287.77 m
COTA	: 1645.2 msnm	DIAM. HABILITACIÓN : 4"
PROF. PERFORACIÓN	: 350.30 m	TIPO HABILITACIÓN : 207.16 m de PVC ranurado
EMPRESA PERFORISTA	: Rock Drilling S.A	: 74.5 m de PVC ciego
* Coordenadas UTM WGS84

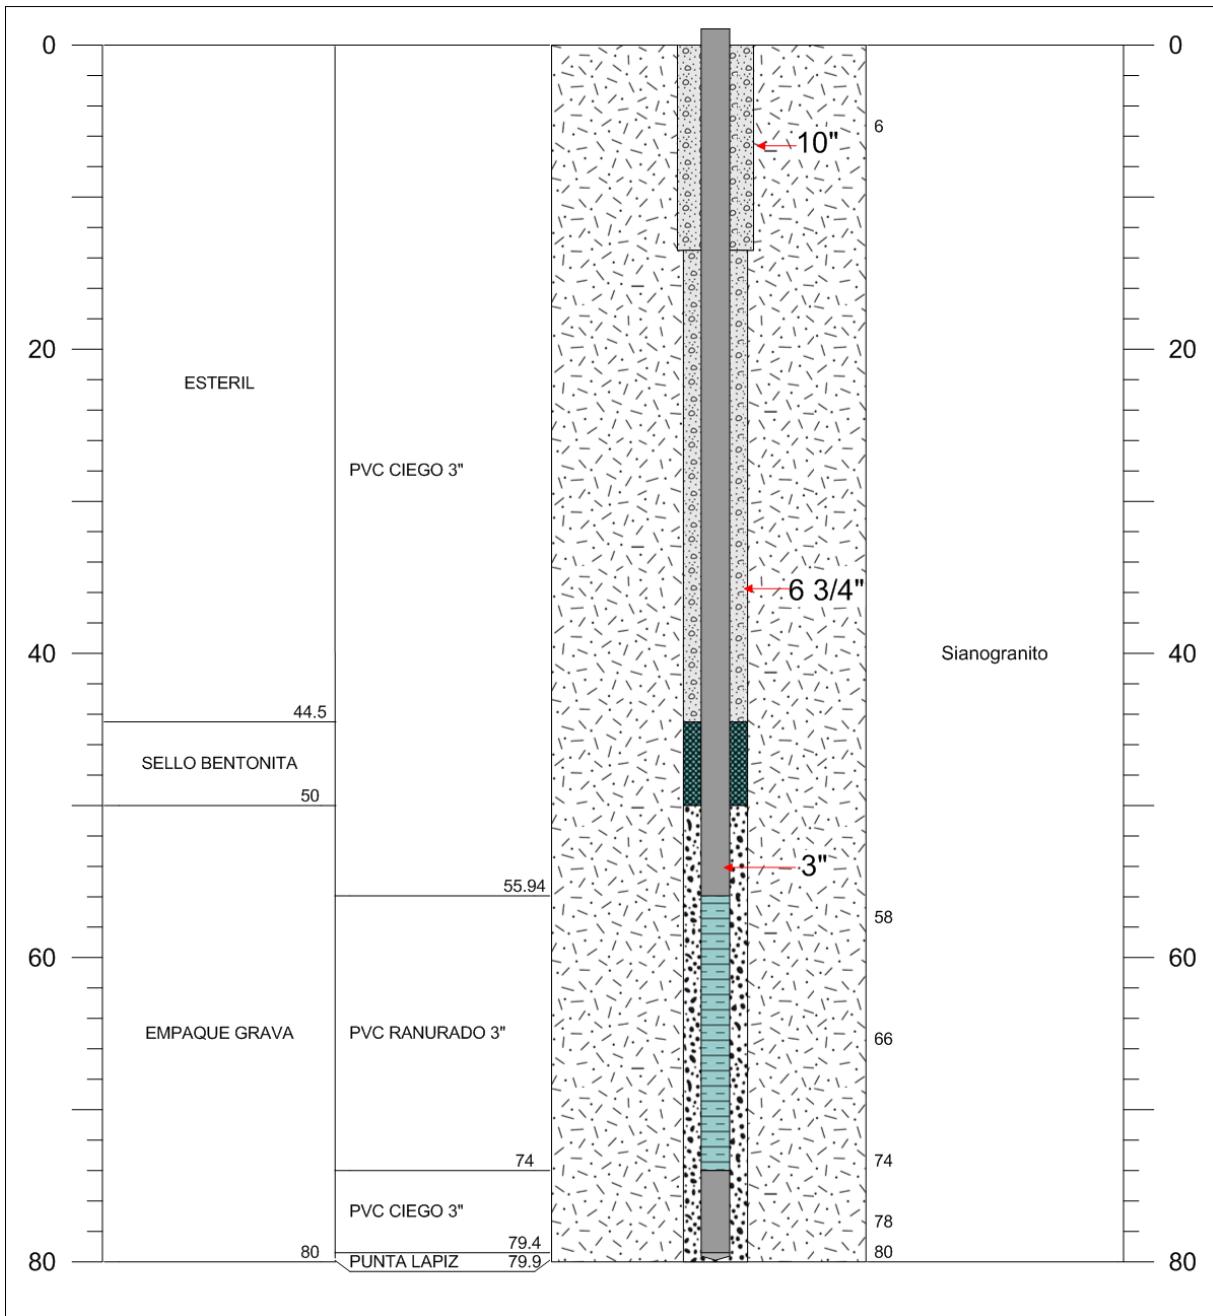
Estratigrafía y Habilitación de Pozo CB-5		ARCADIS
UBICACIÓN	: Sierra Gorda	SIST. PERFORACIÓN : Martillo-tricono y sist. convencional
UTM NORTE	: 7475937 m	DIAM. PERFORACIÓN : Antepozo 8" y pozo 6 3/4"
UTM ESTE	: 461686 m	PROF. HABILITACIÓN : 79.4 m
COTA	: 1656.3 msnm	DIAM. HABILITACIÓN : 3"
PROF. PERFORACIÓN	: 80 m	TIPO HABILITACIÓN : 18.06 m de PVC ranurado
EMPRESA PERFORISTA	: Rock Drilling S.A	: 60.27 m de PVC ciego

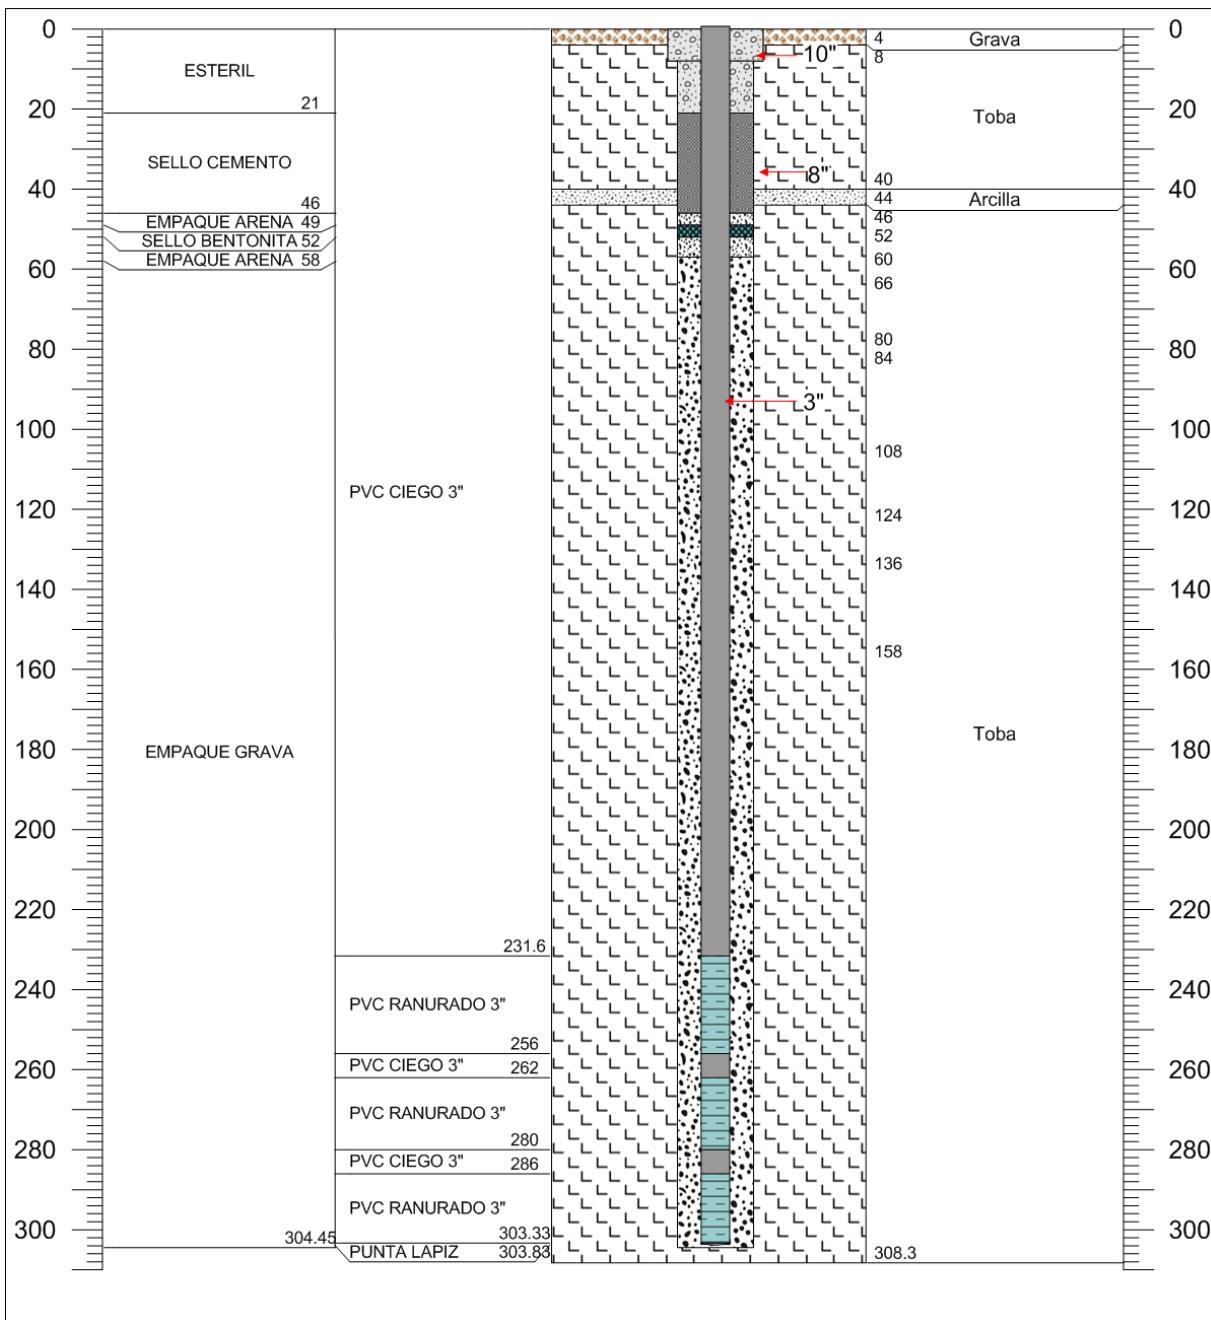
Sierra Gorda		Estratigrafía y Habilitación de Pozo CB-6	ARCADIS
UBICACIÓN : Sierra Gorda	SIST. PERFORACIÓN : Martillo-trícono/Aire reverso/convencional	UTM NORTE : 7473336 m	DIAM. PERFORACIÓN : Antepozo 10" y pozo 8"
UTM ESTE : 462428 m	PROF. HABILITACIÓN : 303.33 m	COTA : 1660.1 msnm	DIAM. HABILITACIÓN : 3"
PROF. PERFORACIÓN : 308.3 m	TIPO HABILITACIÓN : 59.73 m de PVC ranurado	EMPRESA PERFORISTA: Rock Drilling S.A.	: 243.6 m de PVC ciego

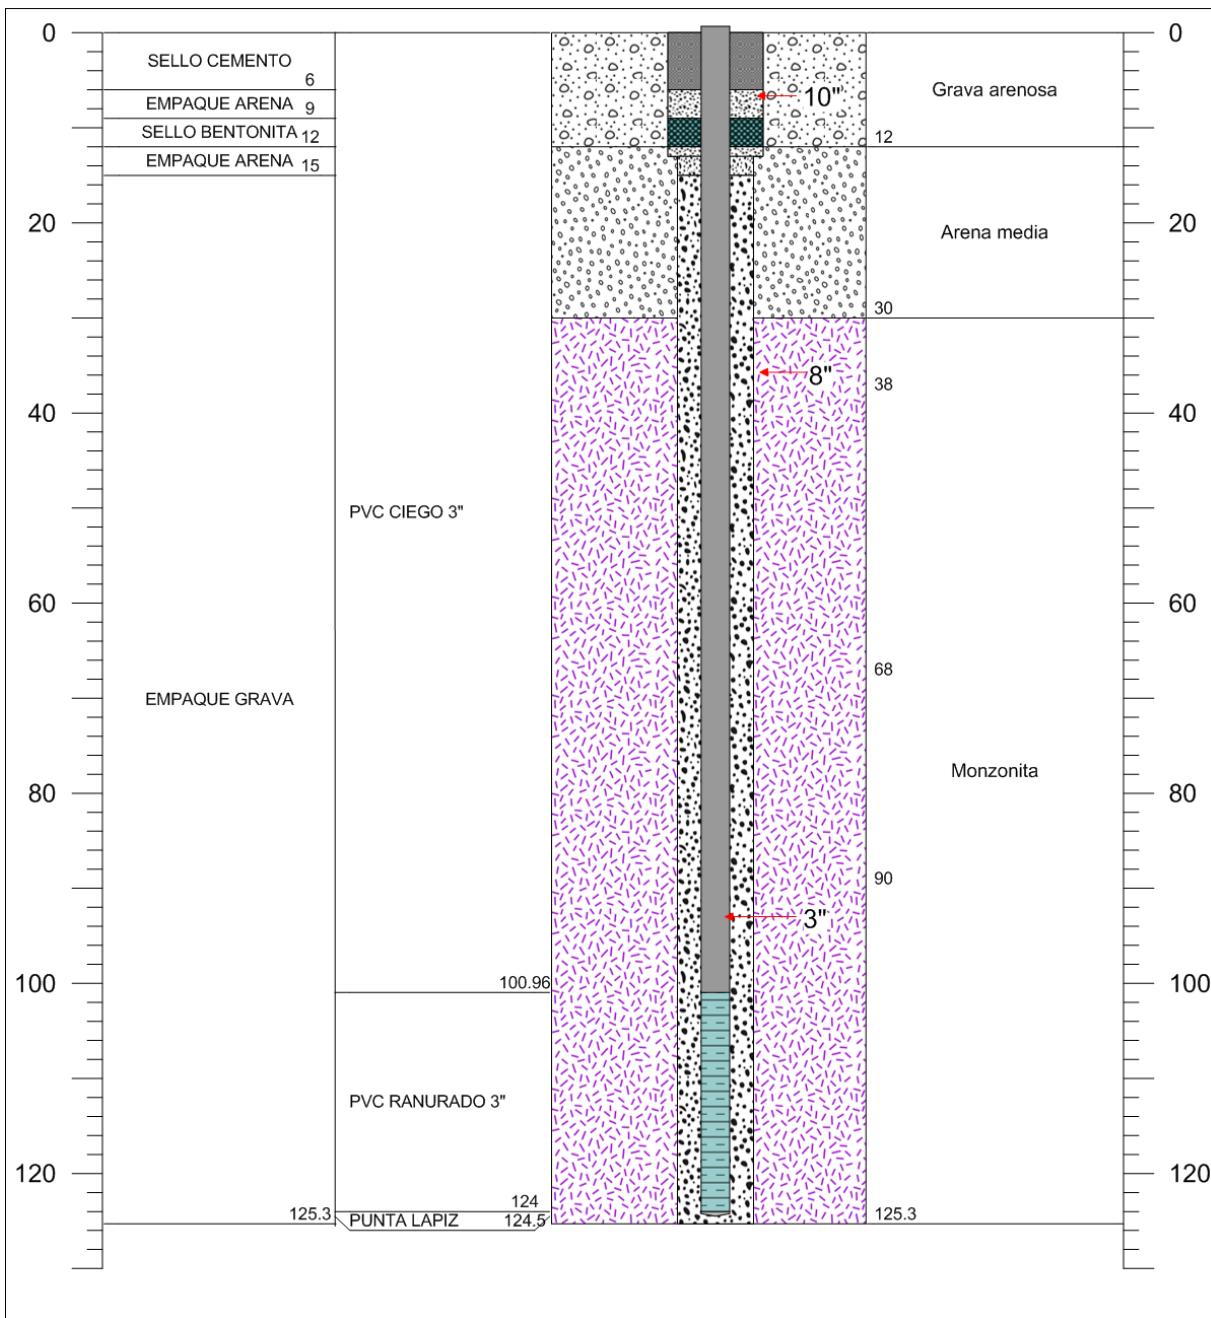
Estratigrafía y Habilitación de Pozo CB-7		ARCADIS
UBICACIÓN	: Sierra Gorda	SIST. PERFORACIÓN : Martillo-tricono/Aire reverso/convencional
UTM NORTE	: 7473555 m	DIAM. PERFORACIÓN : Antepozo 10" y pozo 8"
UTM ESTE	: 456979 m	PROF. HABILITACIÓN : 124 m
COTA	: 1600.8 msnm	DIAM. HABILITACIÓN : 3"
PROF. PERFORACIÓN	: 125.3 m	TIPO HABILITACIÓN : 23.04 m de PVC ranurado
EMPRESA PERFORISTA	: Rock Drilling S.A	: 100.96 m de PVC ciego

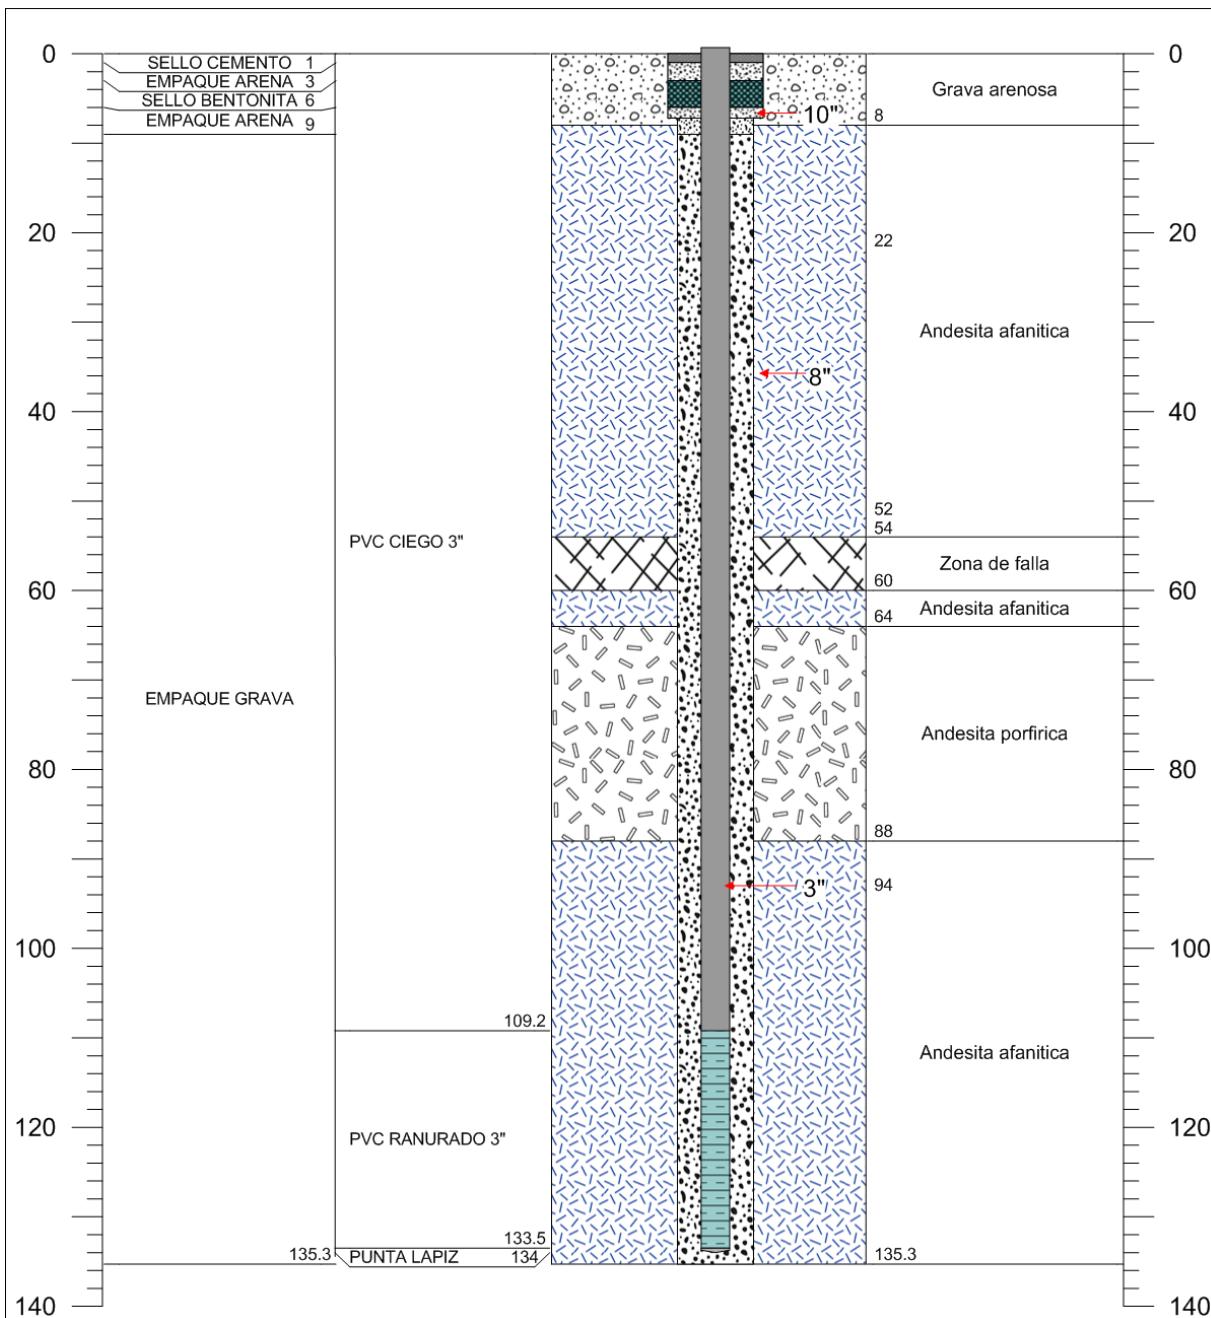
Sierra Gorda		Estratigrafía y Habilitación de Pozo CB-8		ARCADIS	
UBICACIÓN	: Sierra Gorda	SIST. PERFORACIÓN	: Martillo-tricono/Aire reverso/convencional		
UTM NORTE	: 7472135 m	DIAM. PERFORACIÓN	: Antepozo 10" y pozo 8"		
UTM ESTE	: 457143 m	PROF. HABILITACIÓN	: 133.5 m		
COTA	: 1607.7 msnm	DIAM. HABILITACIÓN	: 3"		
PROF. PERFORACIÓN	: 135.3 m	TIPO HABILITACIÓN	: 24.3 m de PVC ranurado : 108.52 m de PVC ciego		
EMPRESA PERFORISTA	: Rock Drilling S.A				
* Coordenadas UTM WGS84

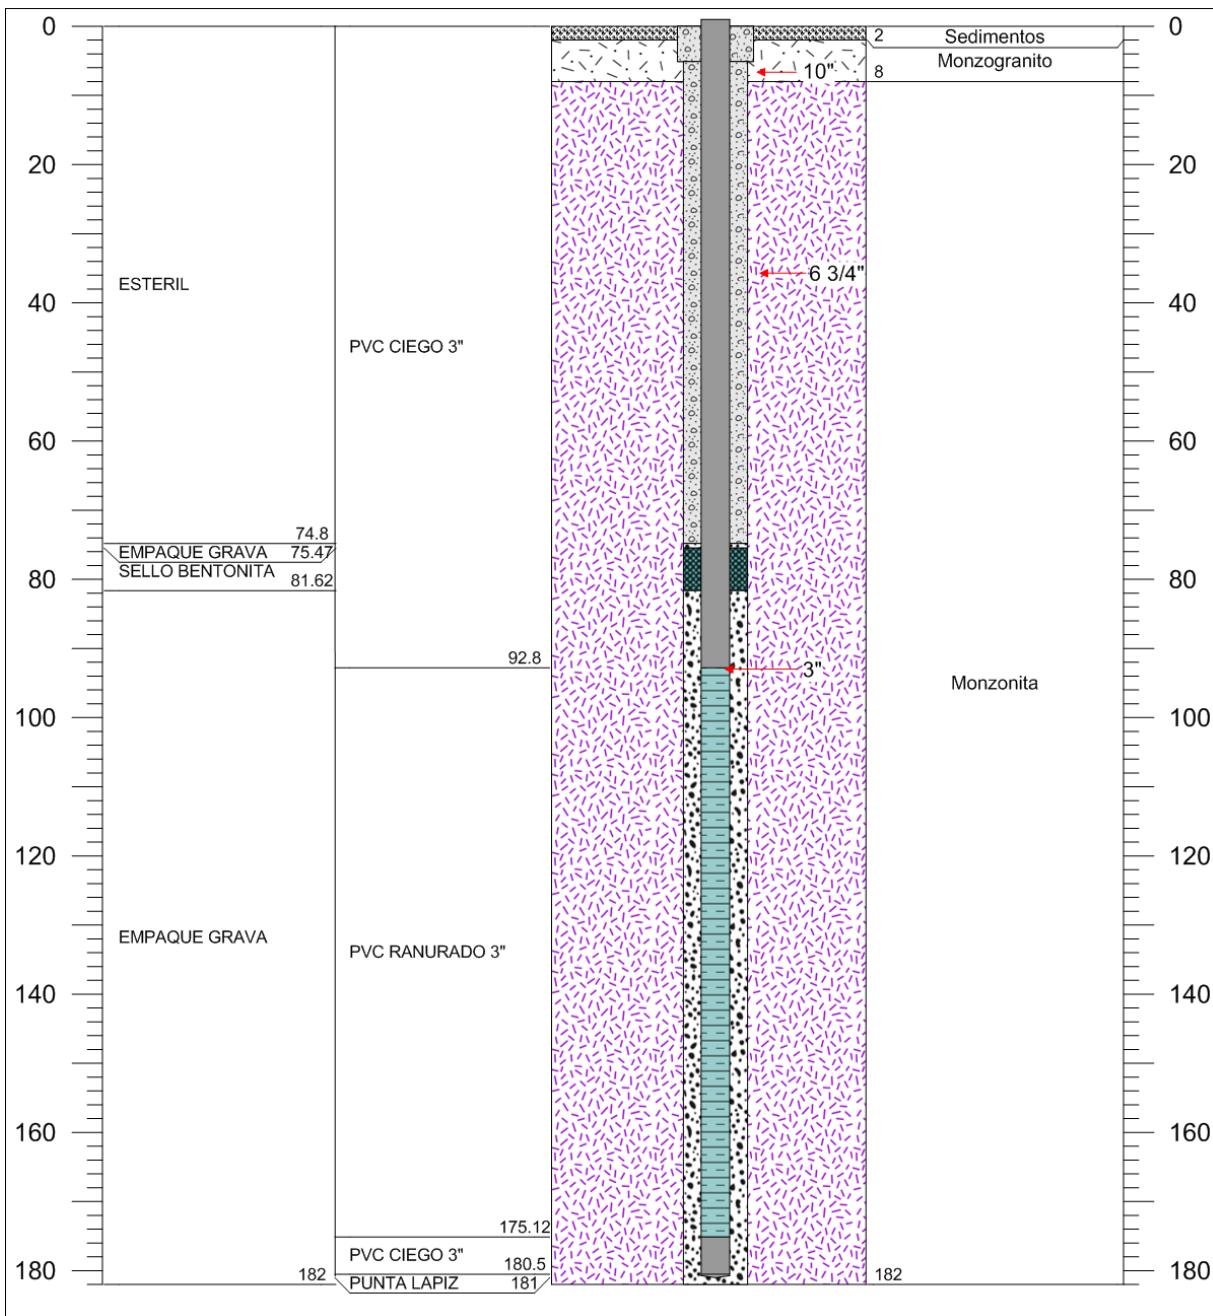
Sierra Gorda		Estratigrafía y Habilitación de Pozo CB-9		ARCADIS
UBICACIÓN	: Sierra Gorda	SIST. PERFORACIÓN	: Martillo-tricono/convencional	
UTM NORTE	: 7468675 m	DIAM. PERFORACIÓN	: Antepozo 8" y pozo 6 3/4"	
UTM ESTE	: 462530 m	PROF. HABILITACIÓN	: 181 m	
COTA	: 1678.6 msnm	DIAM. HABILITACIÓN	: 3"	
PROF. PERFORACIÓN	: 182 m	TIPO HABILITACIÓN	: 82.32 m de PVC ranurado	
EMPRESA PERFORISTA	: Rock Drilling S.A		: 97.18 m de PVC ciego	
* Coordenadas UTM WGS84

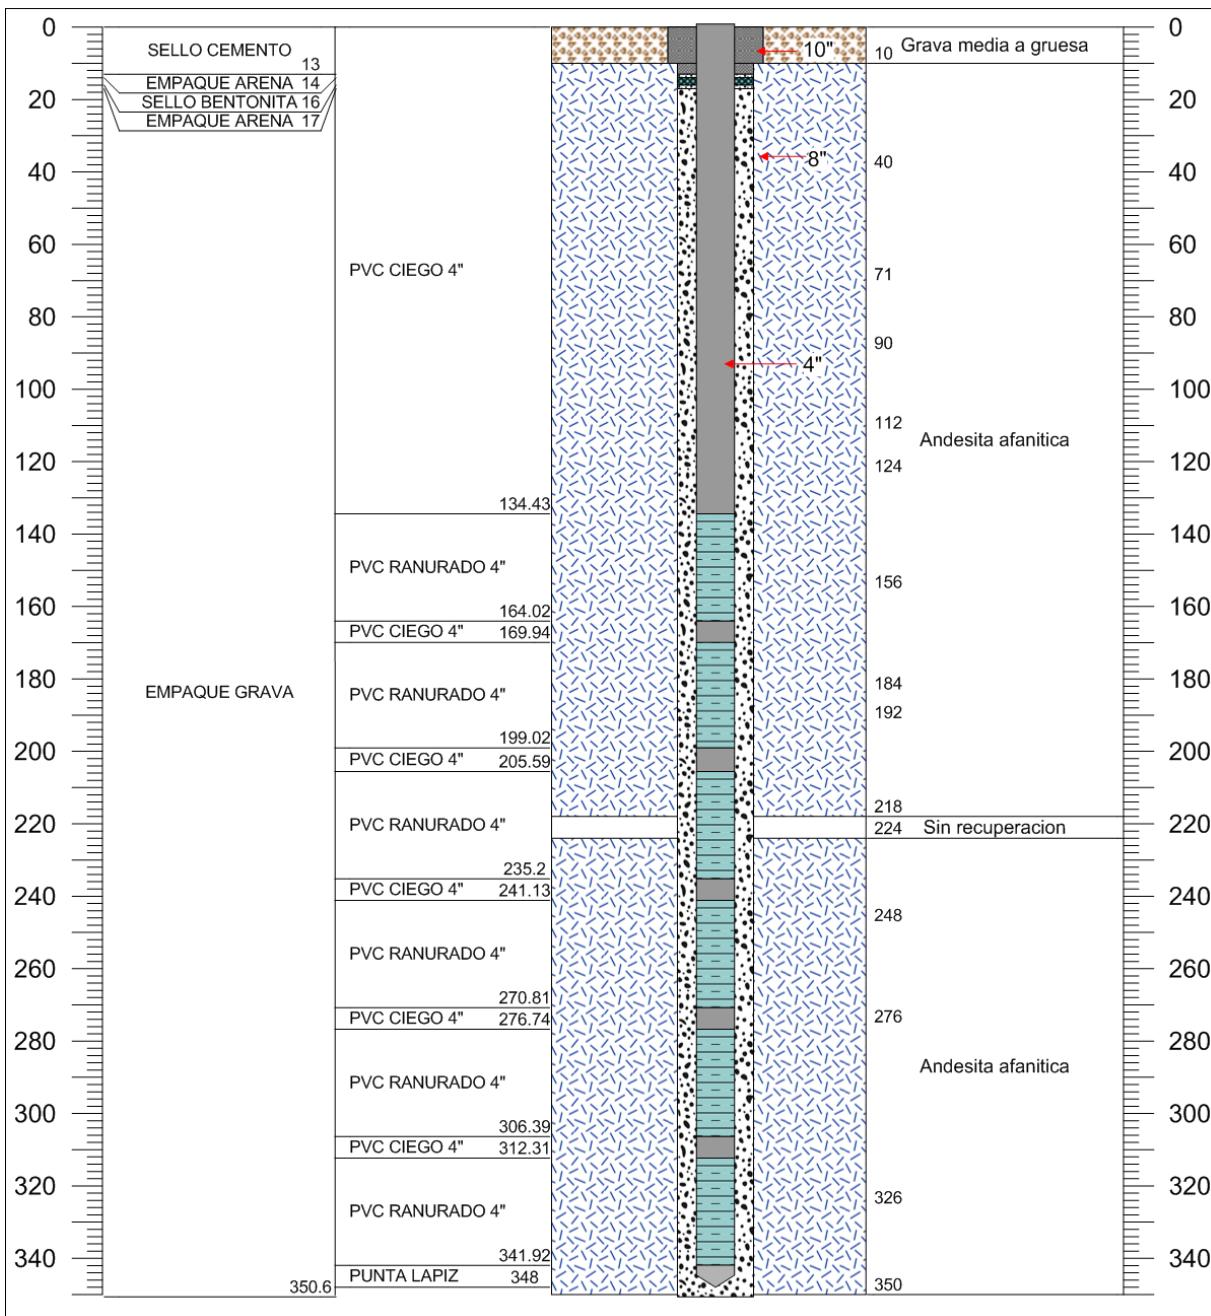
Sierra Gorda		Estratigrafía y Habilitación de Pozo CB-10	ARCADIS
UBICACIÓN	: Sierra Gorda	SIST. PERFORACIÓN : Martillo-tricono/Aire reverso/convencional	
UTM NORTE	: 7471785 m	DIAM. PERFORACIÓN : Antepozo 10" y pozo 8"	
UTM ESTE	: 466257 m	PROF. HABILITACIÓN : 348 m	
COTA	: 1690.1 msnm	DIAM. HABILITACIÓN : 4"	
PROF. PERFORACIÓN	: 350.6 m	TIPO HABILITACIÓN : 18.06 m de PVC ranurado	
EMPRESA PERFORISTA:	Rock Drilling S.A	: 60.27 m de PVC ciego	
* Coordenadas UTM WGS84
