VPAC-2016-011

Respuesta
Resolución Exenta №217/2016
Ordena Medida Provisional Que
Indica

Informe Batimétrico

INFORMACIÓN DE POZOS DE LA RED DE MONITOREO

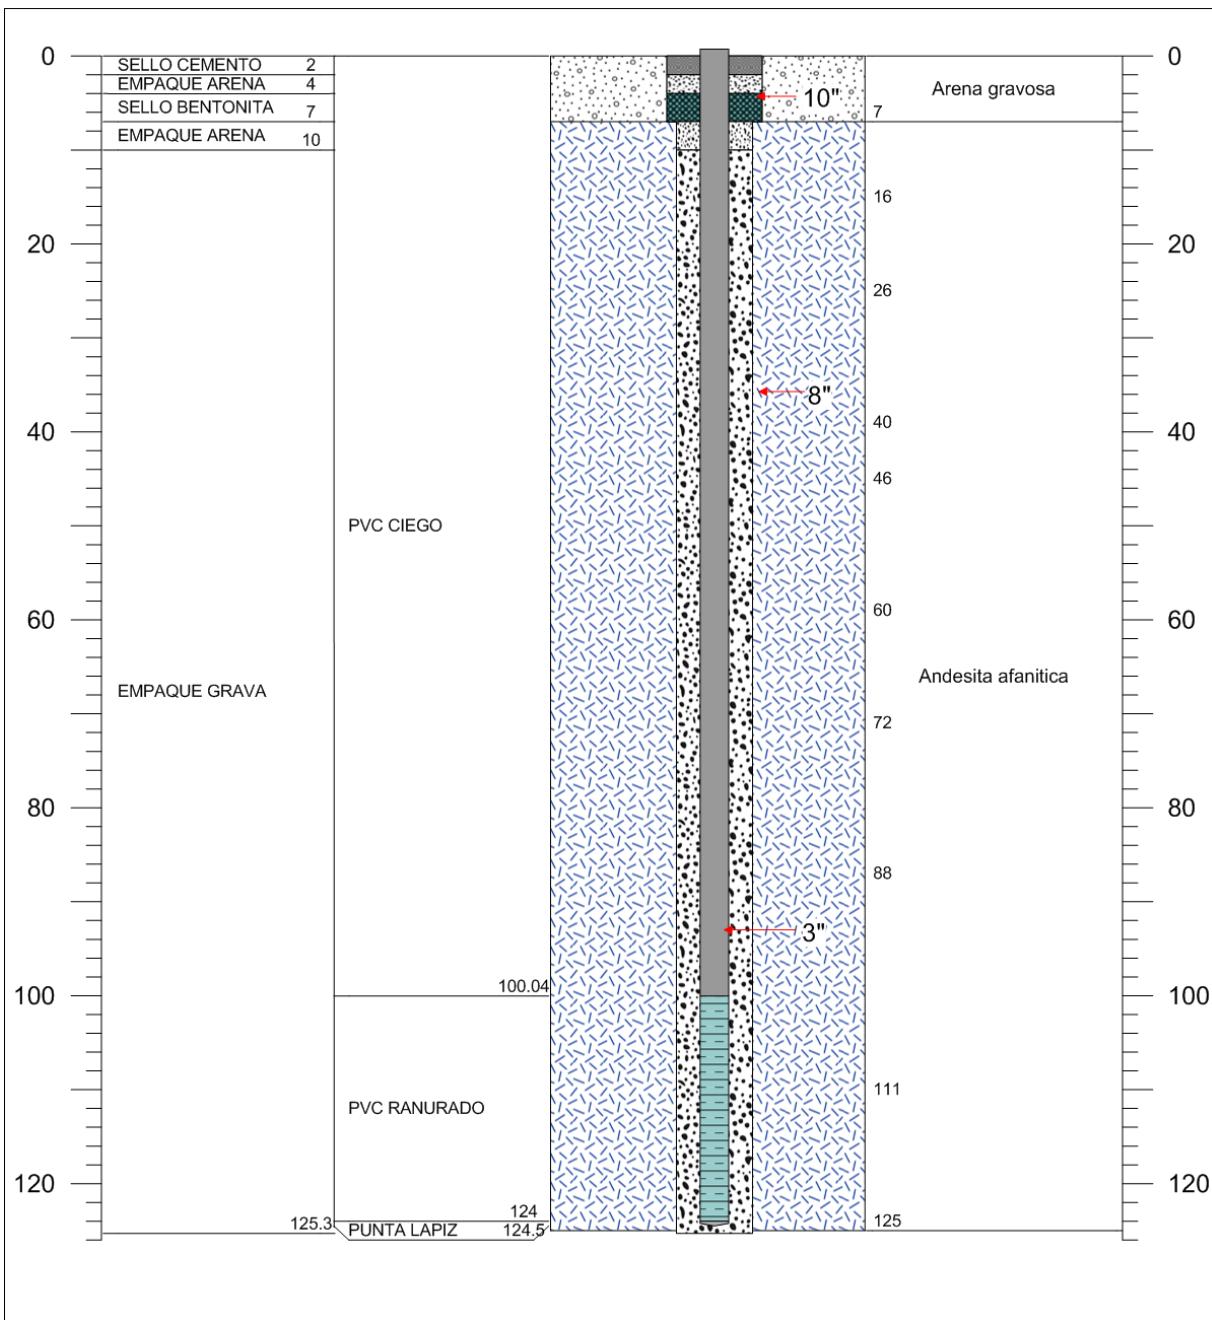
Estratigrafía y Habilitación de Pozo CB-11		ARCADIS
UBICACIÓN	: Sierra Gorda	SIST. PERFORACIÓN : Martillo-tricono/Aire reverso/convencional
UTM NORTE	: 7470374 m	DIAM. PERFORACIÓN : Antepozo 10" y pozo 8"
UTM ESTE	: 458093 m	PROF. HABILITACIÓN : 124 m
COTA	: 1631 msnm	DIAM. HABILITACIÓN : 3"
PROF. PERFORACIÓN	: 125.3 m	TIPO HABILITACIÓN : 177.22 m de PVC ranurado
EMPRESA PERFORISTA	: Rock Drilling S.A	: 163.83 m de PVC ciego

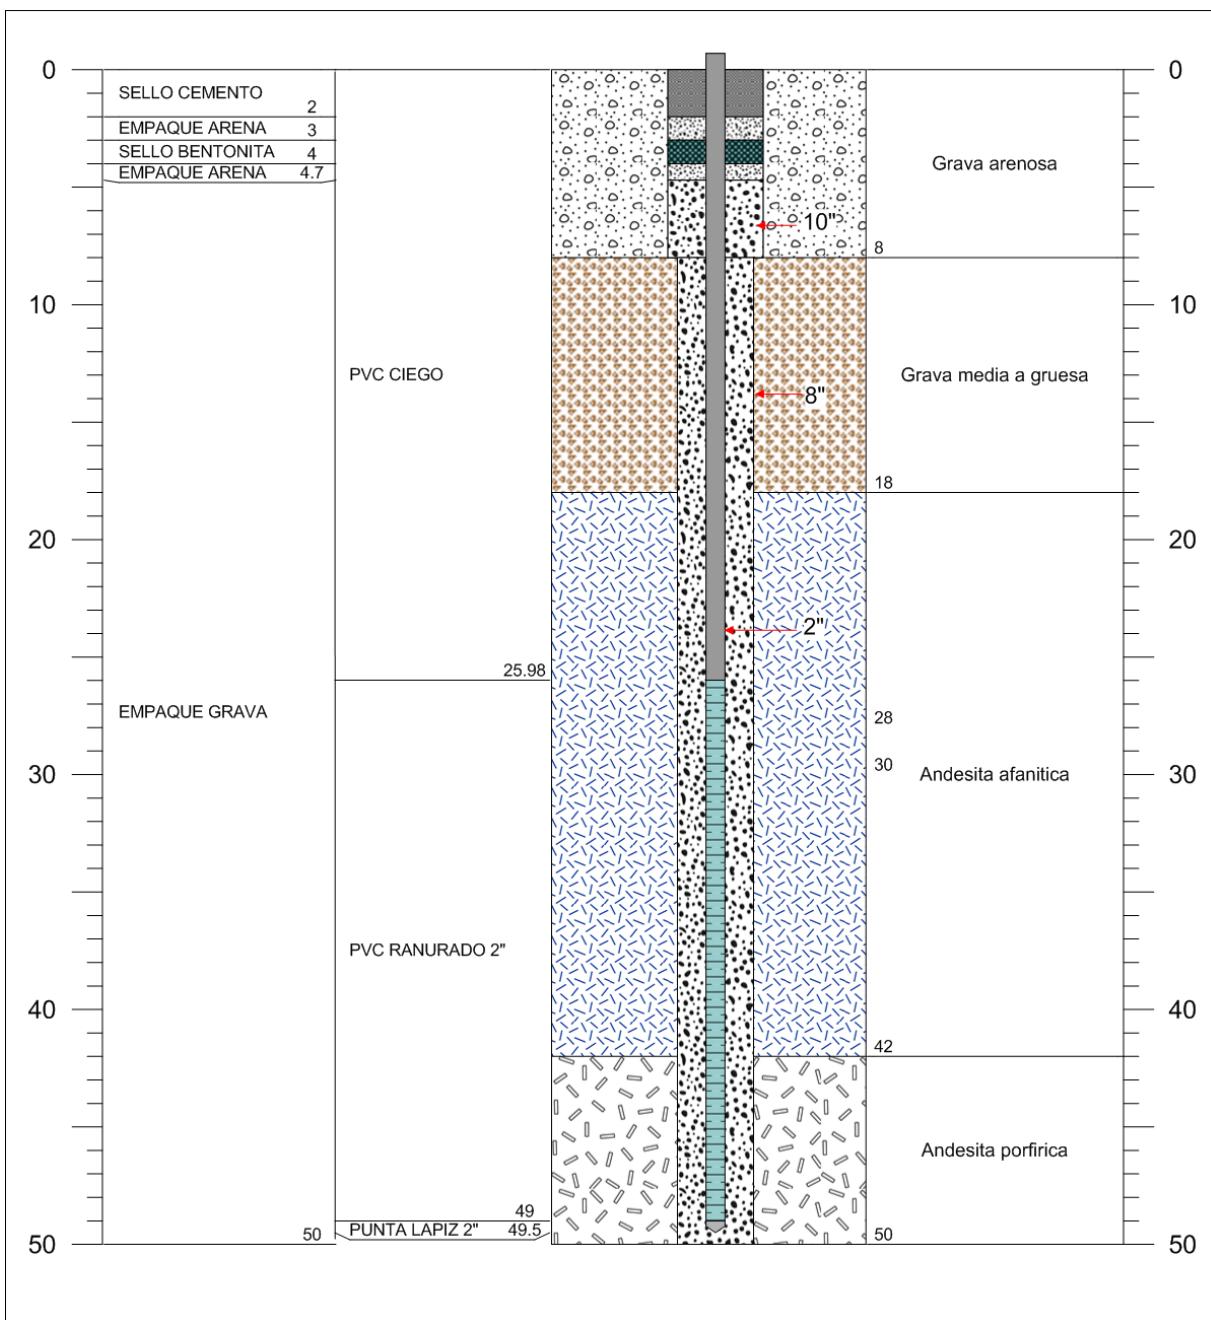
Estratigrafía y Habilitación de Pozo CB-12		ARCADIS
UBICACIÓN	: Sierra Gorda	SIST. PERFORACIÓN : Martillo-tricono / Aire reverso
UTM NORTE	: 7466586 m	DIAM. PERFORACIÓN : Antepozo 10" y pozo 8"
UTM ESTE	: 465426 m	PROF. HABILITACIÓN : 49 m
COTA	: 1593.6 msnm	DIAM. HABILITACIÓN : 2"
PROF. PERFORACIÓN	: 50 m	TIPO HABILITACIÓN : 23.02 m de PVC ranurado
EMPRESA PERFORISTA	: Rock Drilling S.A	: 25.28 m de PVC ciego

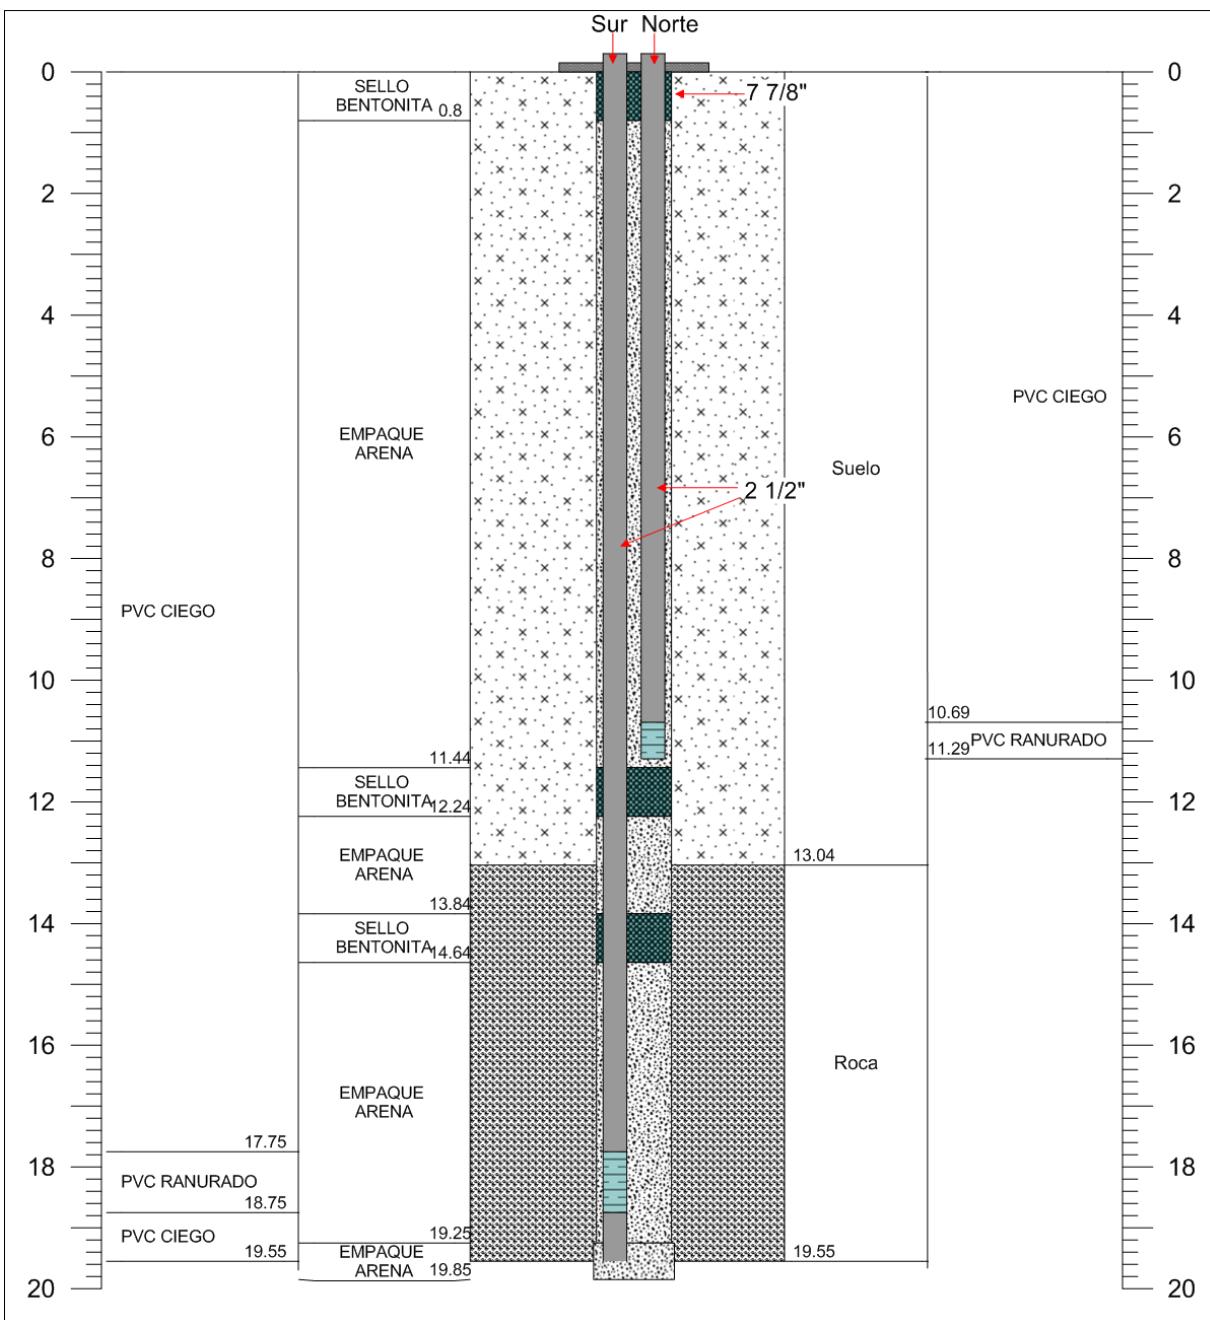
El segundo grupo de pozos de monitoreo de infiltraciones se denomina “Casagrande”. Corresponden a piezómetros anidados en dos ubicaciones. Sobre el coronamiento del muro 3 se ubica el pozo “Casagrande Muro 3”, el cual consiste en dos piezómetros, Norte y Sur, que monitorean desde distintas profundidades. Así mismo, sobre el muro 4 se encuentra el

Estratigrafía y Habilitación de Pozo Casagrande Muro 3		
UBICACIÓN	: Sierra Gorda	SIST. PERFORACIÓN : Sin informacion
UTM NORTE	: 7472808 m	DIAM. PERFORACIÓN : 7 7/8"
UTM ESTE	: 457030 m	PROF. HABILITACIÓN : 11.29 y 19.85 m
COTA	: 1621 msnm	DIAM. HABILITACIÓN : 2 1/2"
PROF. PERFORACIÓN	: 19.85 m	
EMPRESA PERFORISTA	: Sin informacion	
* Coordenadas UTM WGS84

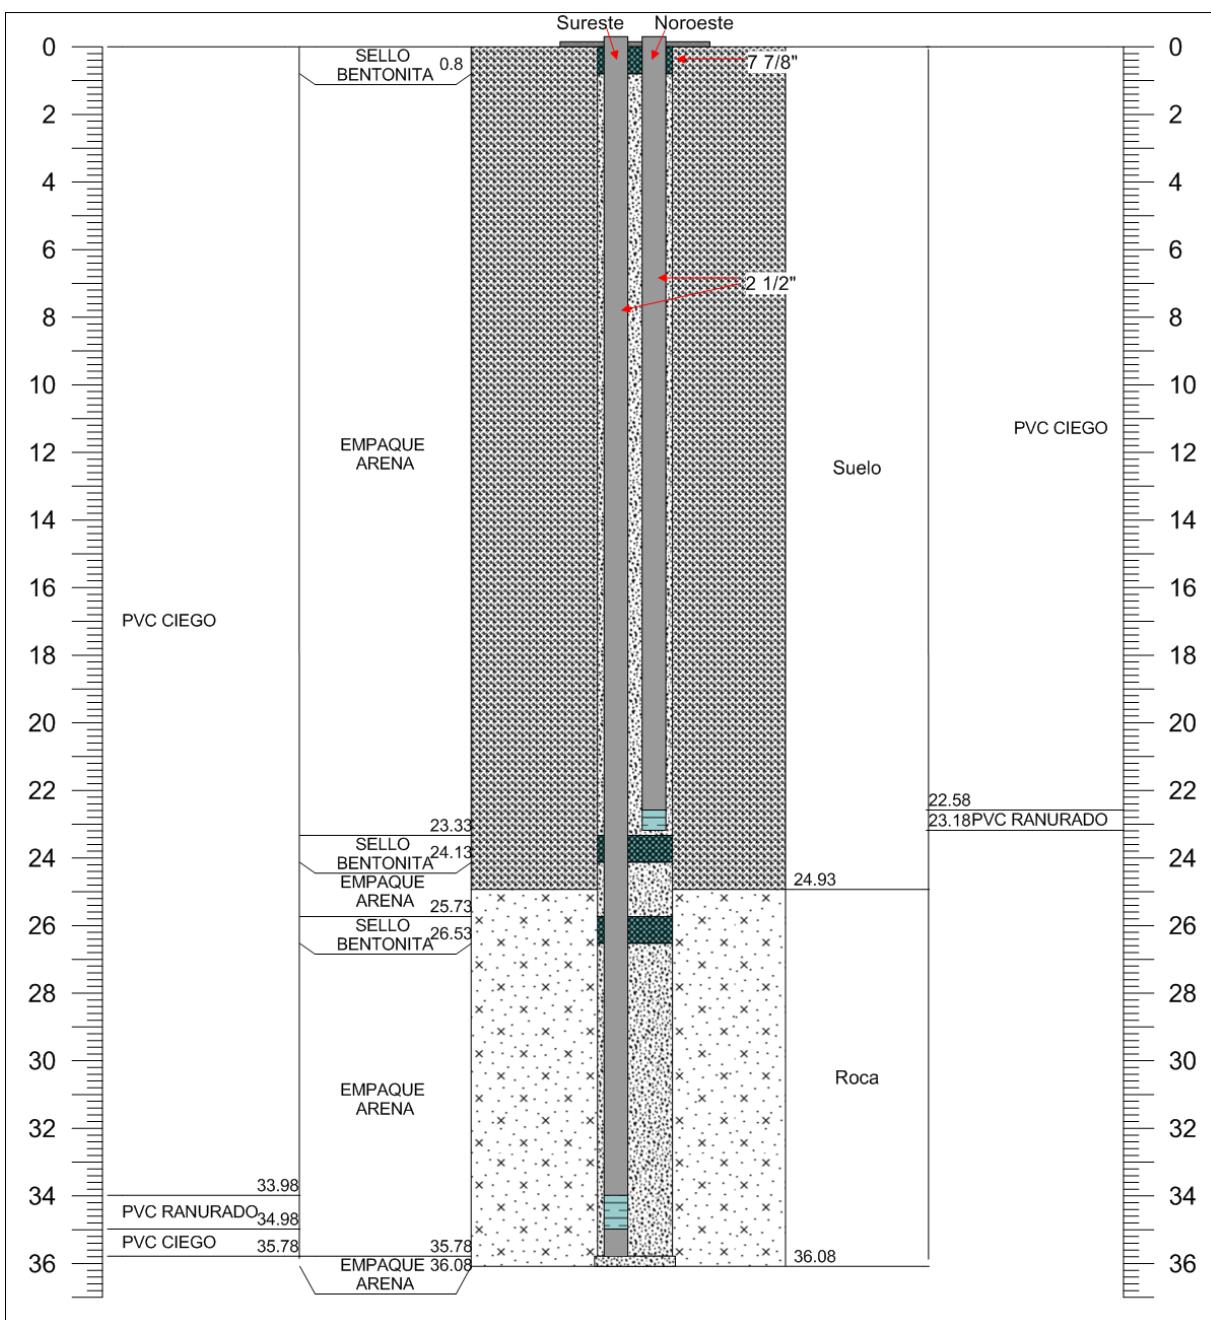
pozo “Casagrande Muro 4”, que consta del piezómetro Noroeste y Sureste, también habilitados a distintas profundidades y con sellos de bentonita que los aíslan.

Sierra Gorda		Estratigrafía y Habilitación de Pozo Casagrande Muro 4		ARCADIS
UBICACIÓN	: Sierra Gorda	SIST. PERFORACIÓN	: Sin informacion	
UTM NORTE	: 7473435 m	DIAM. PERFORACIÓN	: 7 7/8"	
UTM ESTE	: 457261 m	PROF. HABILITACIÓN	: 23.18 y 36.08 m	
COTA	: 1619 msnm	DIAM. HABILITACIÓN	: 2 1/2"	
PROF. PERFORACIÓN	: 36.08 m			
EMPRESA PERFORISTA	: Sin informacion			
* Coordenadas UTM WGS84
