Expediente
DFZ-2015-6176-VIII-RCA-IA
PLANTA PROCESADORA DE INULINA ORAFI-BENEO

ACTA DE INSPECCION AMBIENTAL

Planta Productora de Inulina ORAF TI

- A. Resolución Exenta N° 668/2014 de la SMA
- B. Ejecución de medidas provisionales establecidas al titular
- C. Manejo y control de residuos líquidos

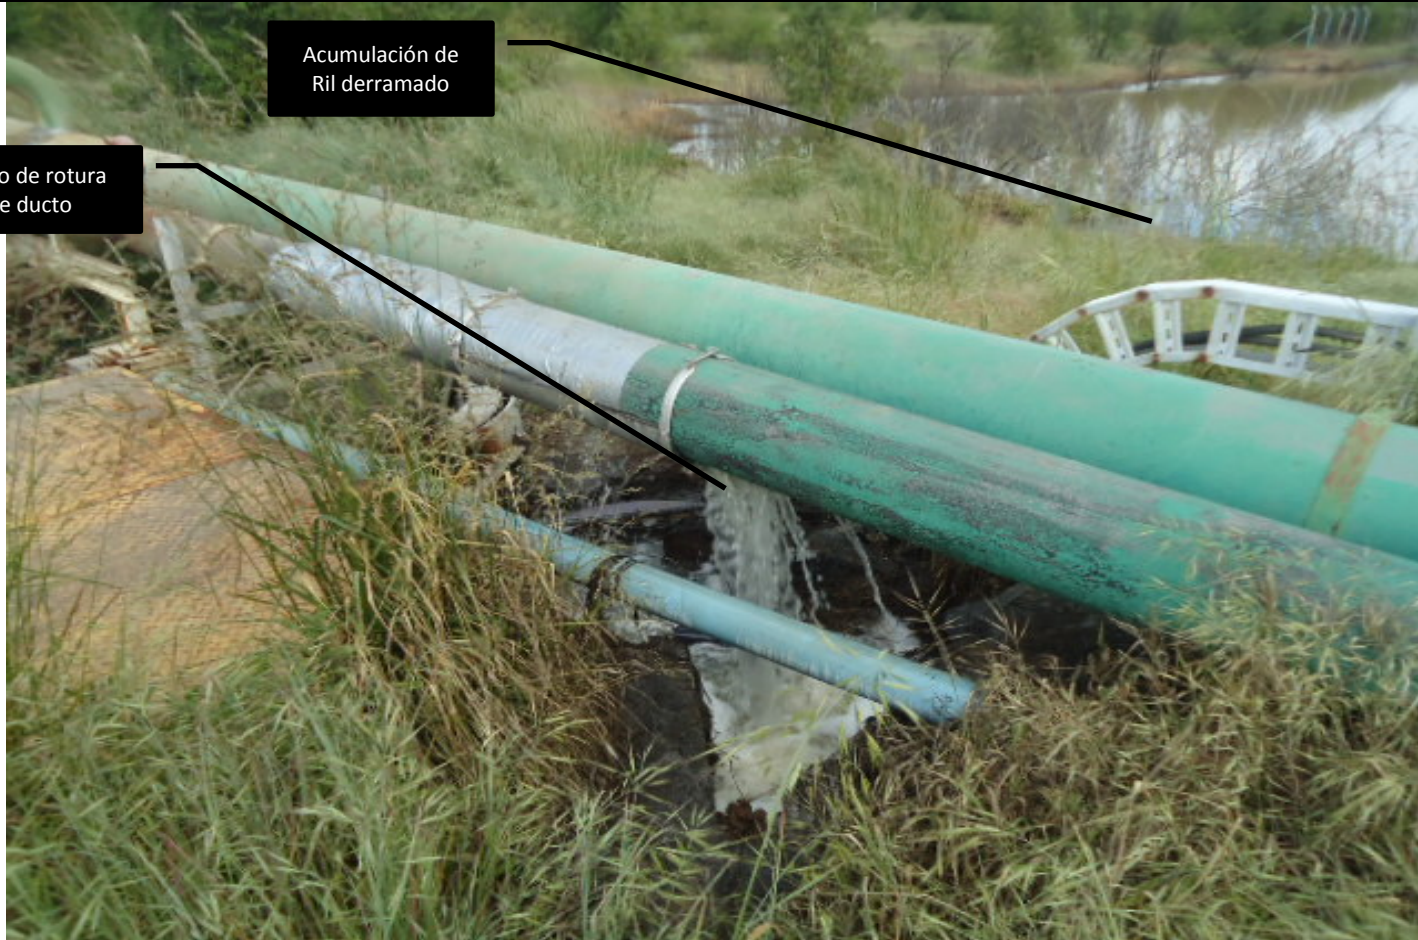
Fotografía 1.

Descripción de medio de prueba: En la imagen se observa punto de rotura en ducto de conducción de residuos líquidos hacia las piscinas de sedimentación. Los líquidos se derramaron en el suelo, escurriendo por pendiente hacia superficie donde se acumulan. No se observan obras o medidas de control tendientes a detener el derrame, o retirar los riles.

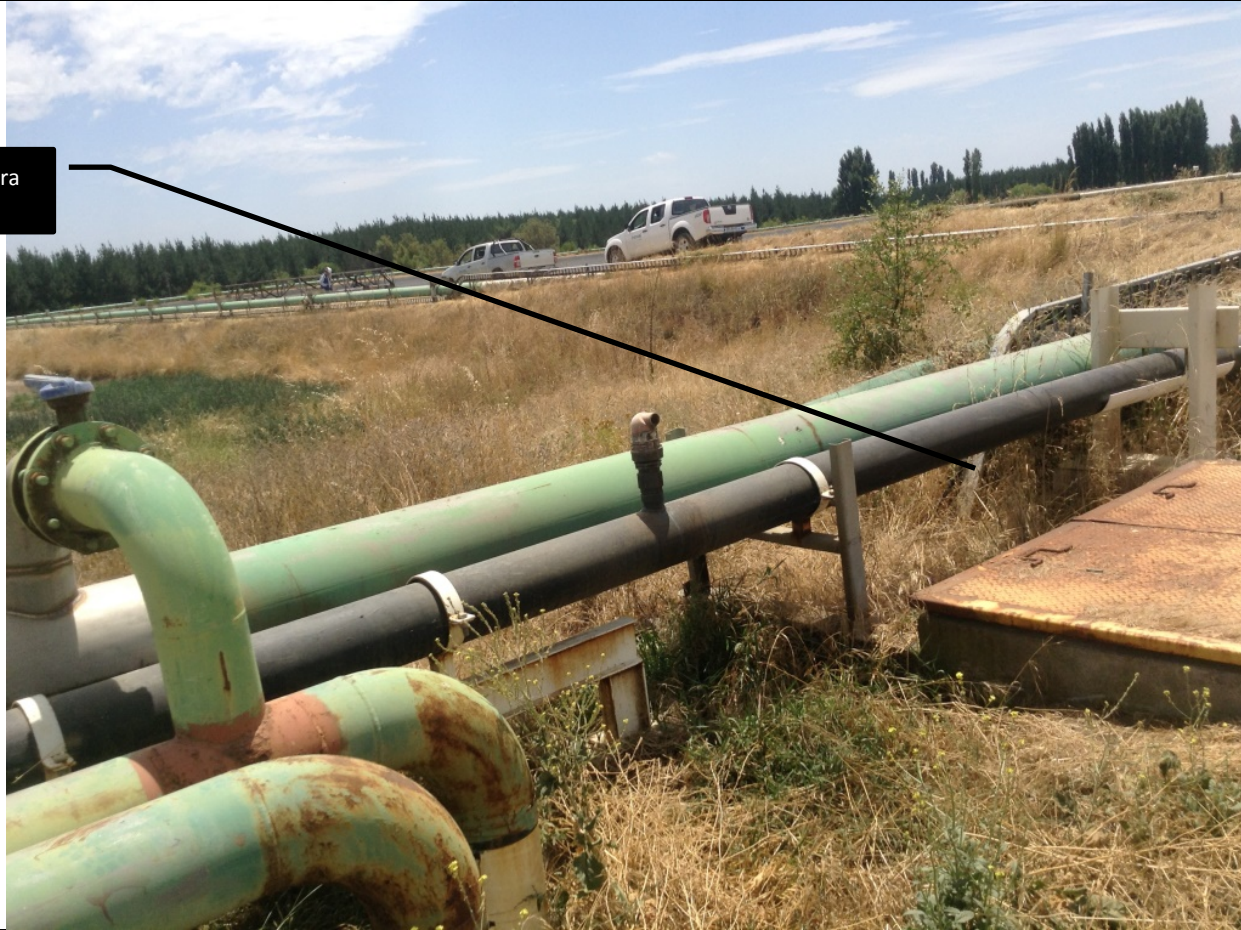
Fotografía 2.

Punto de rotura
de ducto

Descripción de medio de prueba: En la imagen se observa que el punto de rotura en ducto de conducción de residuos líquidos hacia las piscinas de sedimentación fue reparado

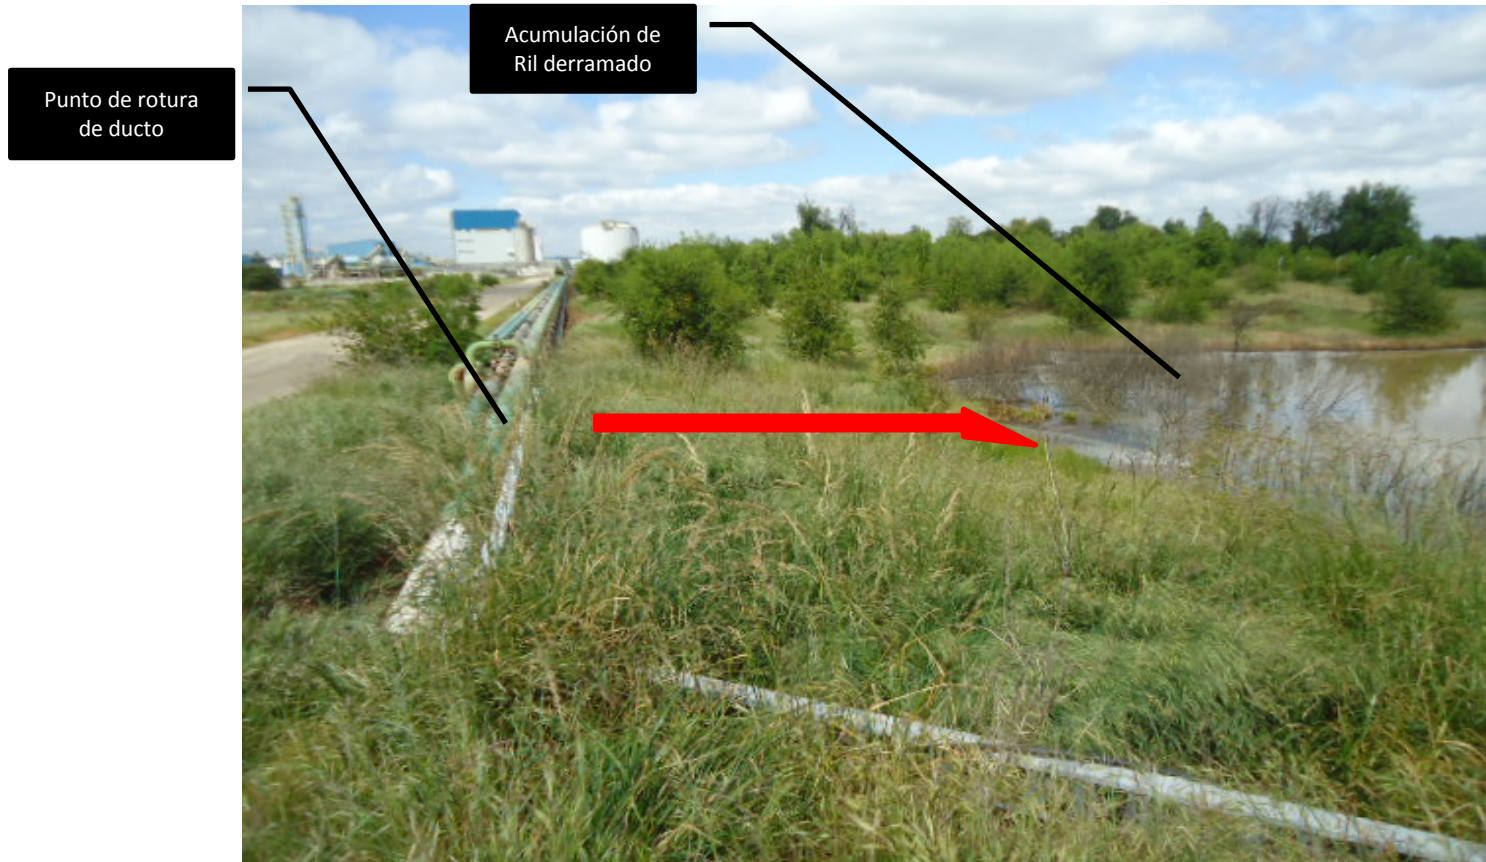
Fotografía 3.

Descripción de medio de prueba: En la imagen se observan los ductos de conducción desde y hacia las piscinas de sedimentación y aireación. Se indica el punto de rotura, y se observa parte del aposamiento de riles en superficie del suelo que fue observado en el año 2013. Se observa parte del sector oriental donde se acumularon los riles, a 5 metros de los ductos.

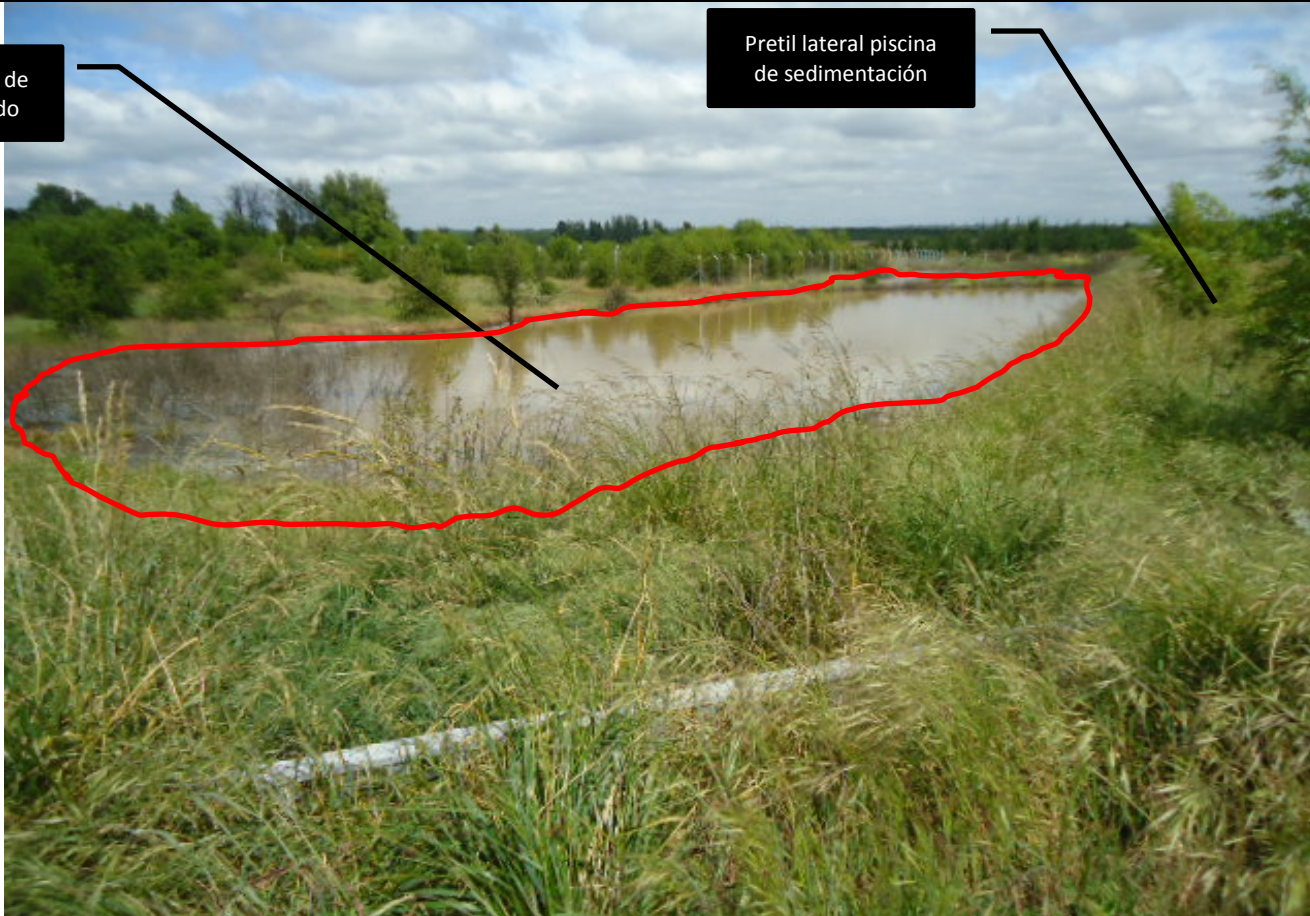
Fotografía 4.

Acumulación de
Ril derramado

Pretil lateral piscina
de sedimentación

Descripción de medio de prueba: En la imagen se observa la parte posterior (oriental) del aposamiento de riles producto de la rotura del ducto de conducción del 2013. En la imagen se observa que la acumulación de ril derramado se encontraba apoyada en el pretil lateral de la piscina de sedimentación N° 1 (sólo se aprecia parte del pretil lateral en la imagen).

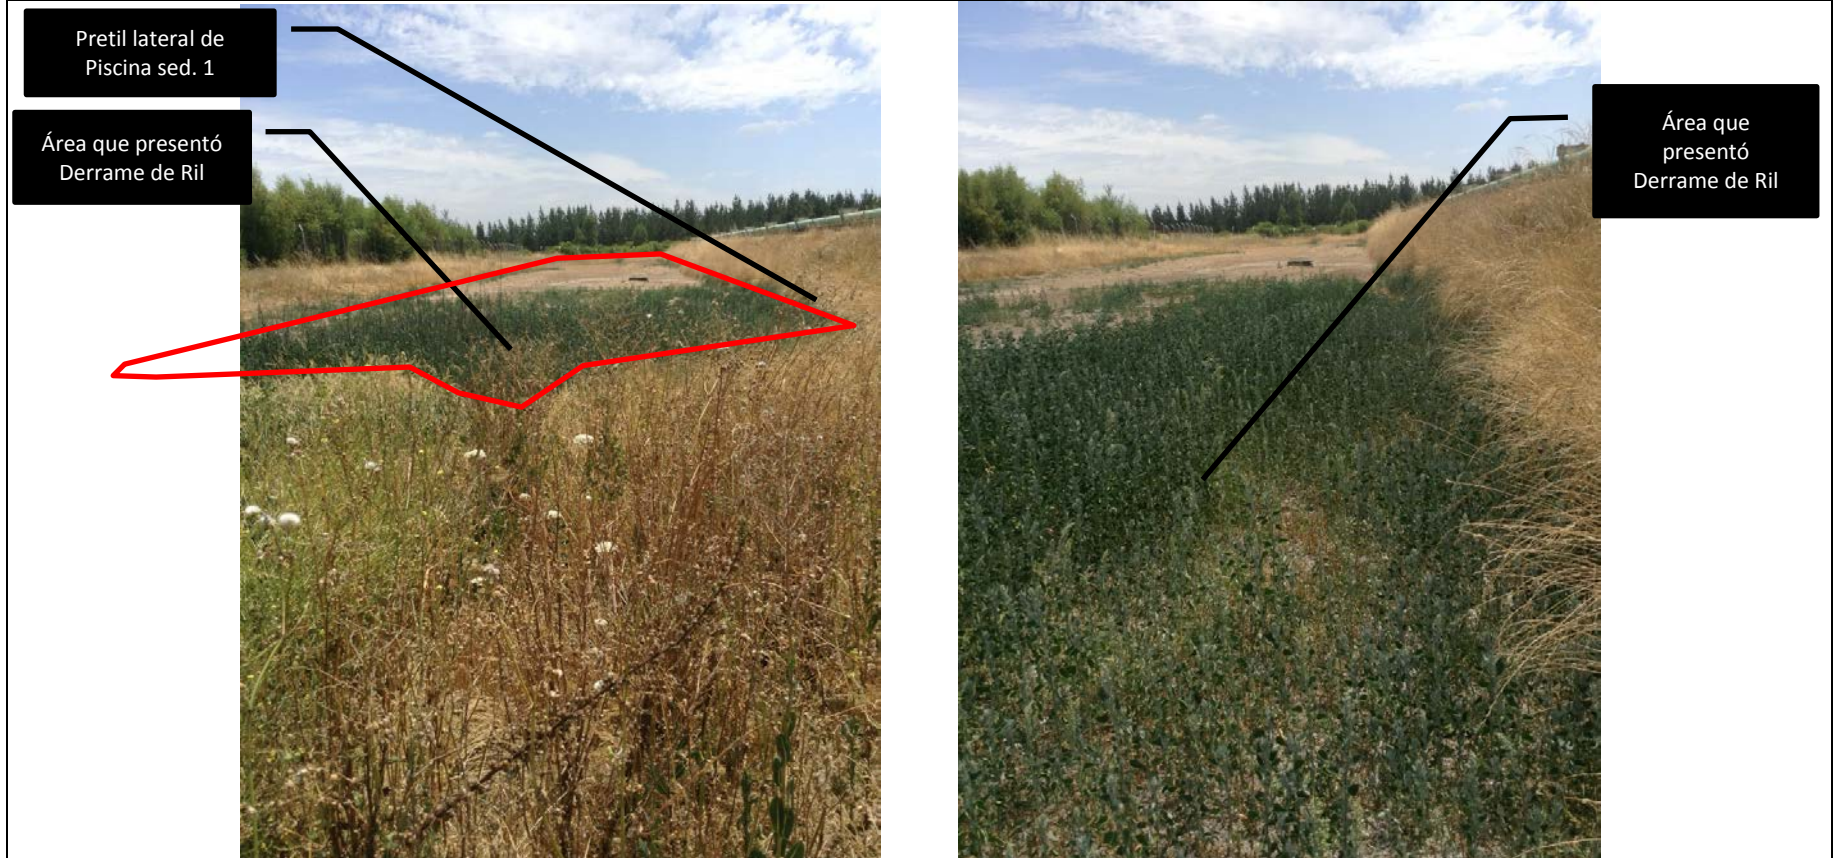
| Fotografía 5. | Fecha 07-01-2016 | |

| <p>Descripción de medio de prueba: En las dos imágenes (Derecha e Izquierda) se observa el área adyacente a talud sur poniente de la piscina de Sedimentación 1 donde se acumuló el Ril derramado en 2013. Al fondo se observa área sin vegetación, correspondiente al área con escarpe de suelo donde hubo riles. En ambas imágenes, se observa superficie con vegetación de color verde oscuro, donde también se produjo acumulación de riles, que no fue escarpada. La vegetación de color verde oscuro, se debe al mayor contenido de azúcares presente en el ril crudo.</p> | | |

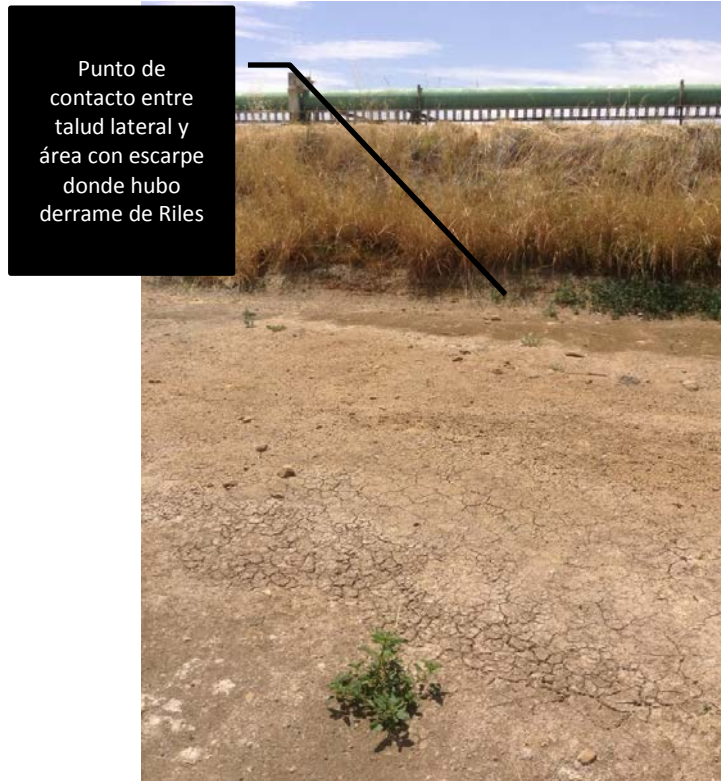
Punto de contacto entre talud lateral y área con escarpe donde hubo derrame de Riles

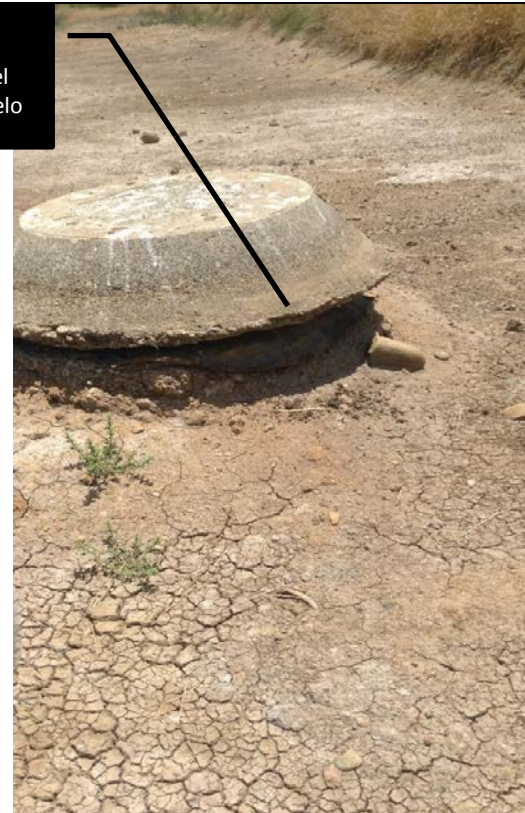
Los fiscalizadores verifican en terreno que este desnivel no fue rellenado, por lo que se observan marcas de acumulación de aguas lluvias, con evidencias de agrietamientos producto de la infiltración y evaporación de aguas lluvias en el suelo.

Desnivel resultante del escarpe de suelo

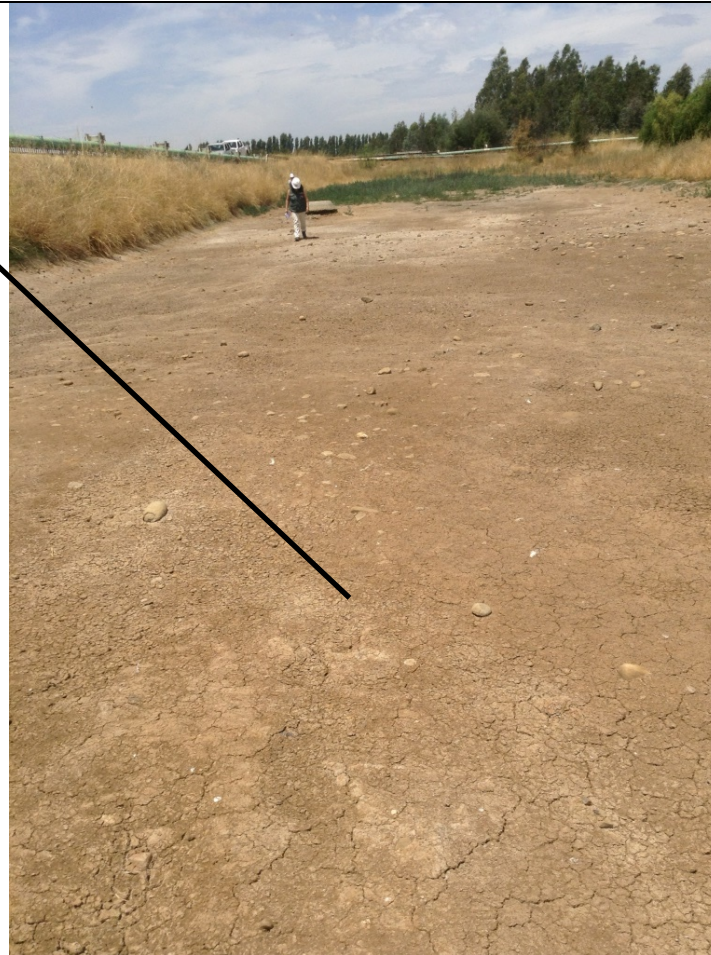
Fotografía 10.

Área dónde
ocurrió
Acumulación de
RIL derramado
con escarpe de
suelo
