Santiago, 26 de Abril de 2016  
VPAC-2016-015

**Ref.: Resolución Exenta N° 304, de fecha 08 de Abril de 2016.**

Respuesta

# Informe Batimétrico

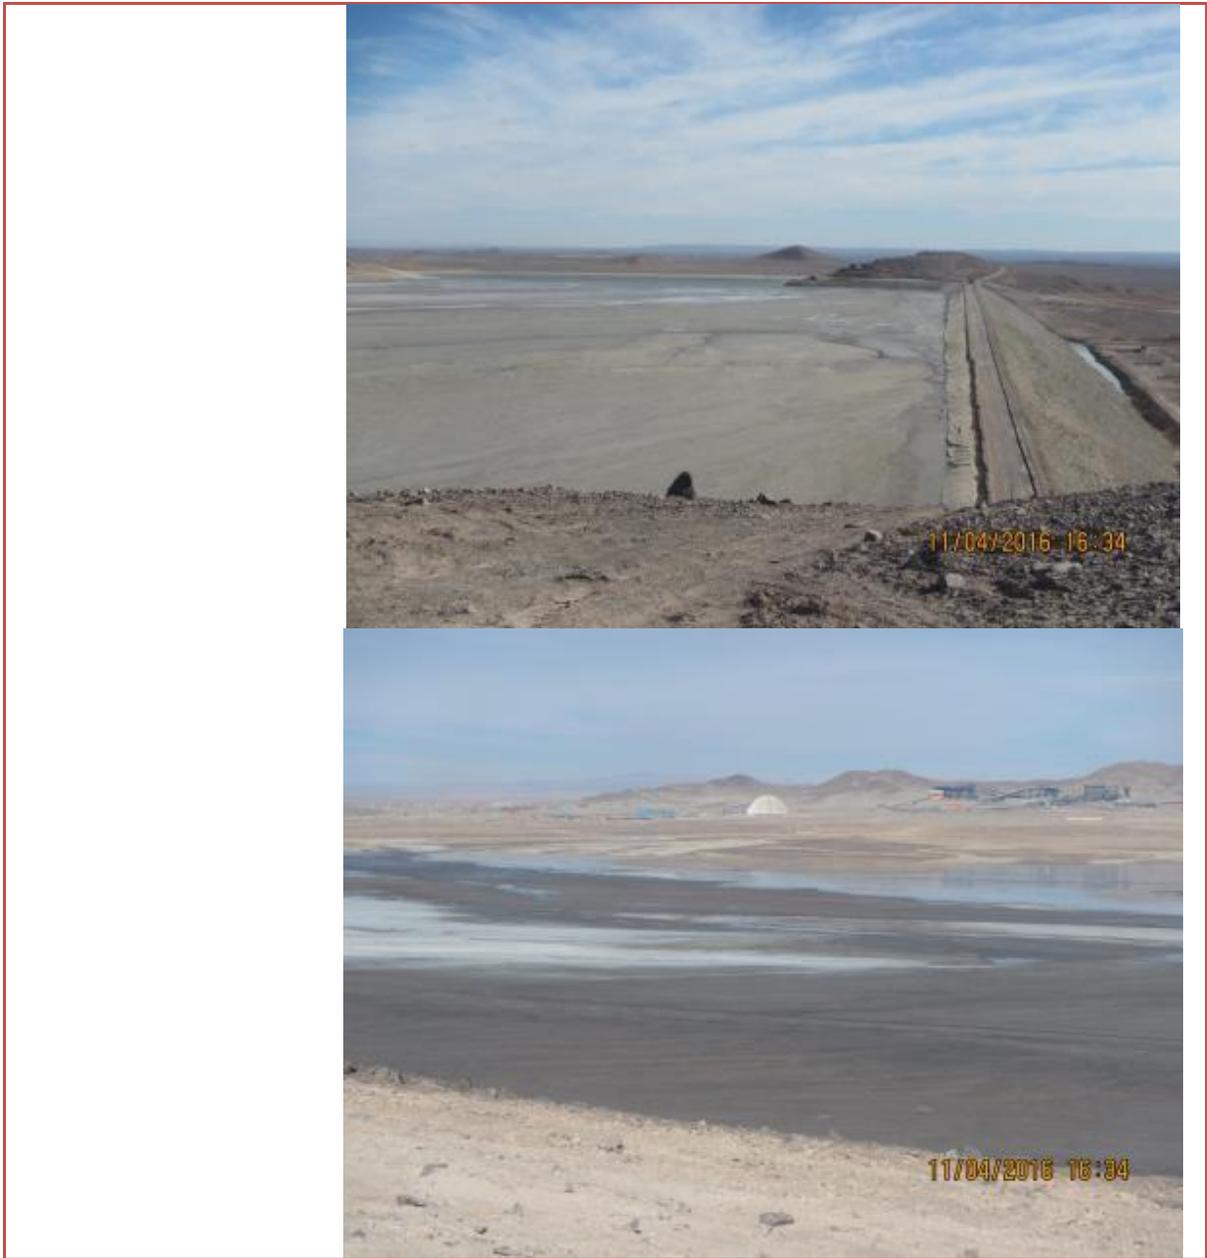
FECHA	REGISTRO FOTOGRÁFICO
11 de Abril

Se presentan fotografías tomadas desde el día 11 al 25 de Abril de 2016.

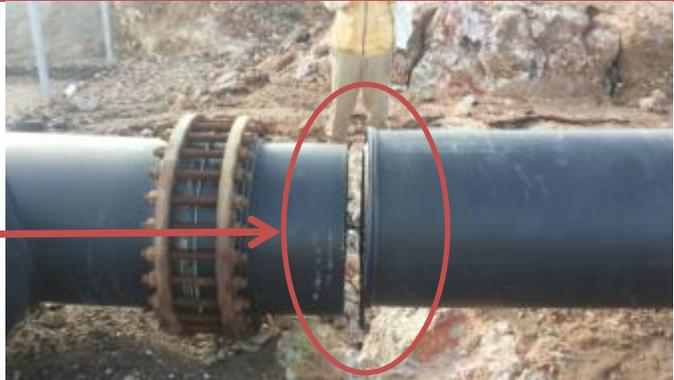
Punto de filtración  
línea impulsión  
piscina intermedia

- Línea de descarga en piscina intermedia presenta rotura.
- Se realiza desmontaje de flange en sector dañado.
- Se procede al izaje de línea desoldada para su reparación en HDPE.
- Se realiza traslado de línea de 6 [m] de largo y DN710MM-PE100 desde patio de almacenamiento hacia piscina intermedia.
- Se gestiona traslado e izaje de generador desde patio bodega Área Seca en camión pluma.

- Reparación y normalización de tubería dañada.
- En curso análisis causa raíz de la falla identificada.
- En paralelo se identificarán potenciales nuevos puntos de falla.
- Se evaluará la implementación de una tubería paralela, en caso que el nivel de riesgo detectado en el levantamiento y en análisis de causa raíz sea alto y que pueda producir eventos similares.

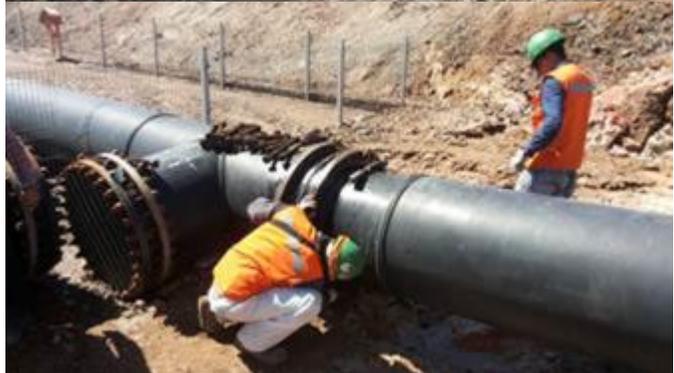
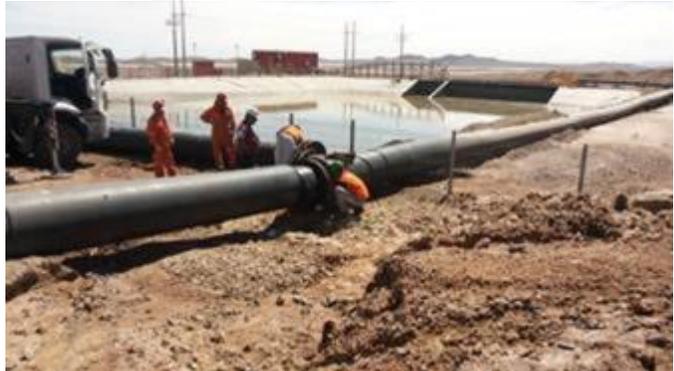
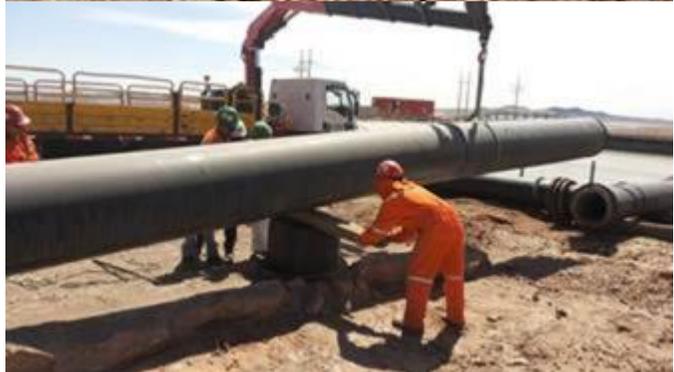
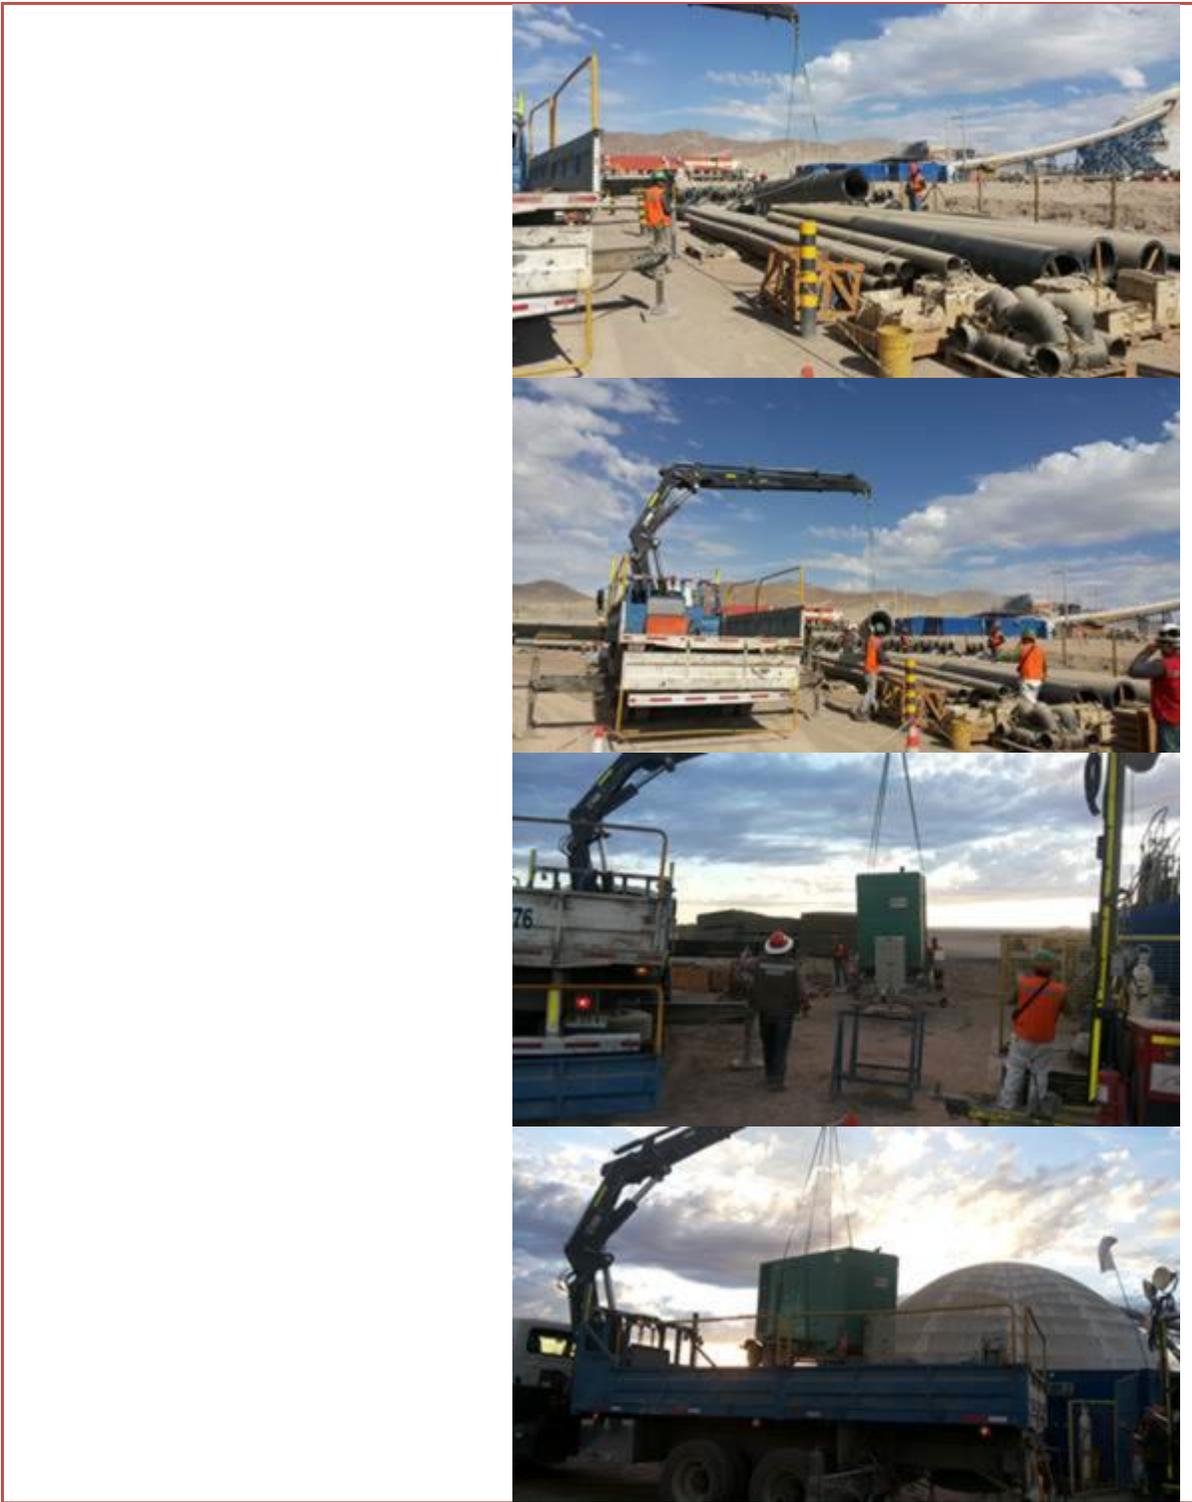
### **TRABAJOS REALIZADOS EL DÍA 18 DE ABRIL**

Los días 18 y 19 de abril se registra una baja recuperación de agua desde la cubeta del depósito de relave lo que fue provocado por una filtración en línea de tubería de HDPE para la descarga de piscina Intermedia del sistema de recuperación de aguas, la cual se reparó y logrando reponerse el sistema a partir del día 20 de abril, en la madrugada.

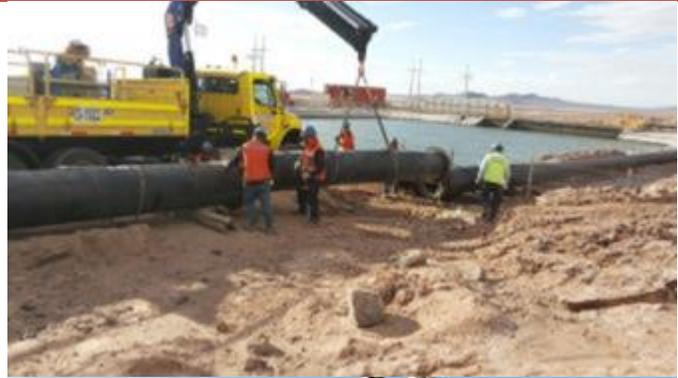
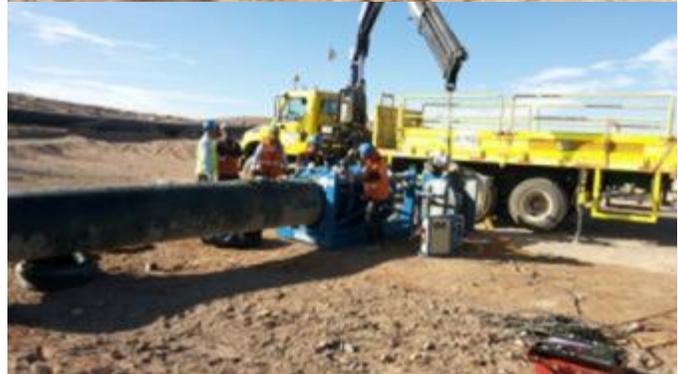
- Se realizan trabajos de termo-fusionado uniones Stub-end.
- Fabricación de espárragos en Taller mecánico (28 unidades)
- Mecánicos realizan avances en la postura de espárragos; se coordina torque para turno noche.

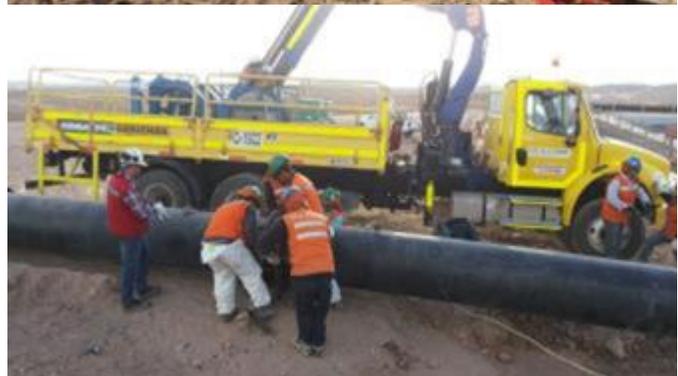
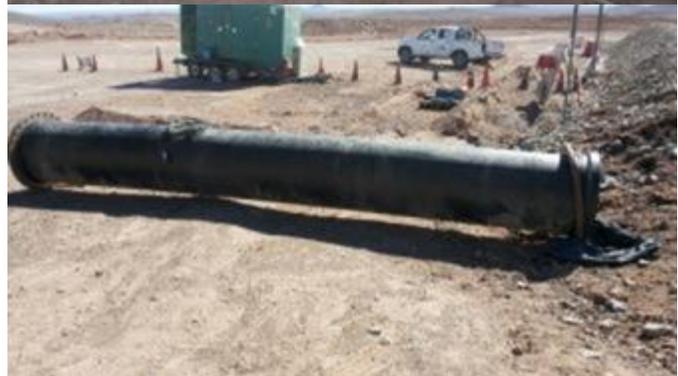
**TRABAJOS REALIZADOS EL DÍA 20  
DE ABRIL**

- A las 3:40 hrs. finalizan los trabajos de reparación y se repone sistema de impulsión elevando nuevamente los valores de recuperación de agua, lo que se evidencia en el registro diario de control.

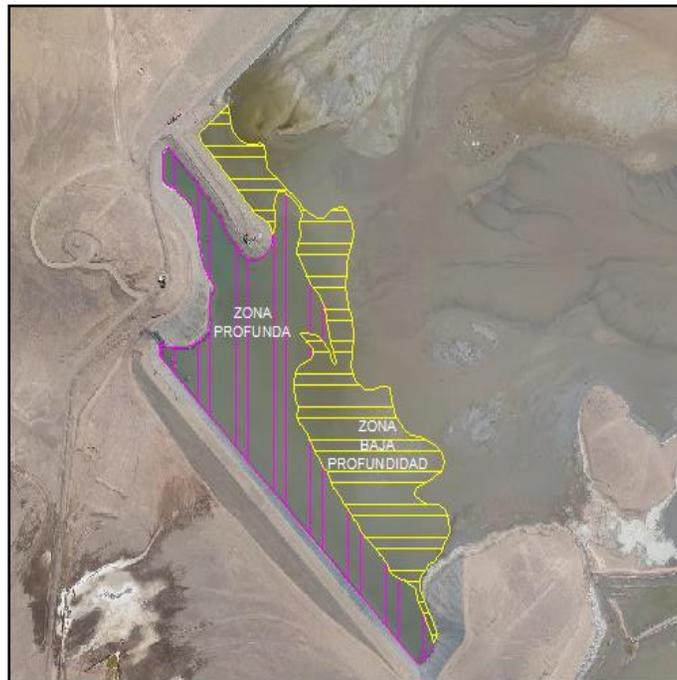
Al Igual que en las batimetrías anteriores se zonifico el área de la laguna en Zona Profunda y Baja Profundidad.

*Imagen Zonificación Zona Profunda (Magenta) y Zona Baja Profundidad (Amarillo)*

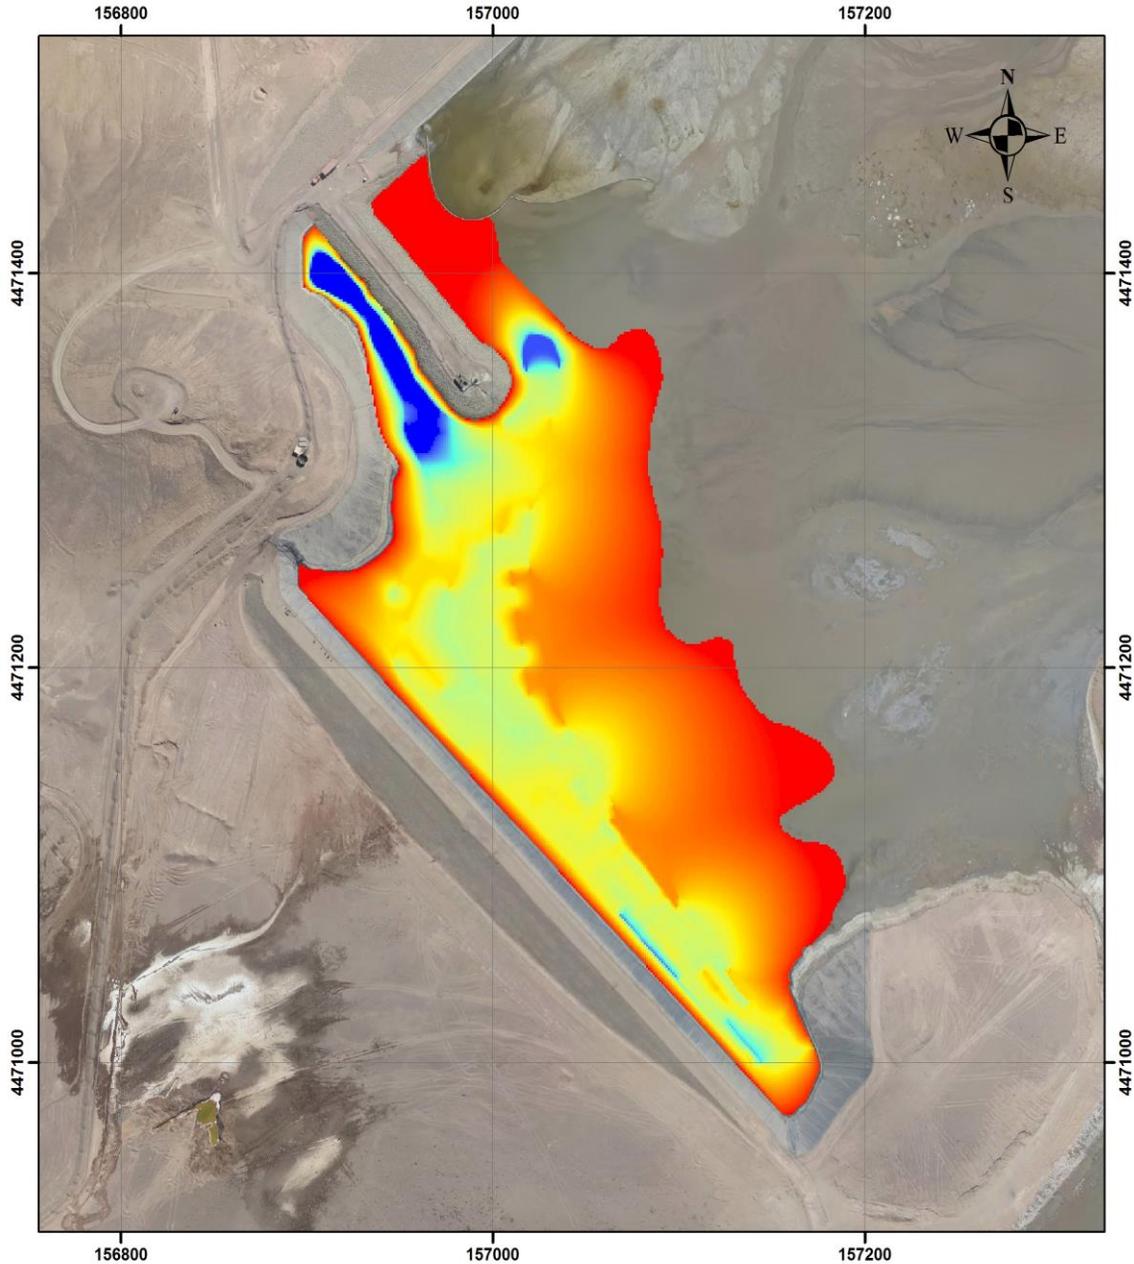
# PROFUNDIDAD

**Levantamiento Batimétrico y Estudio Medición de Calidad de Agua**

Fecha Batimetría 14.04.2016  
Ortomosaico Drone eBee  
Sistema Coordenadas PTL

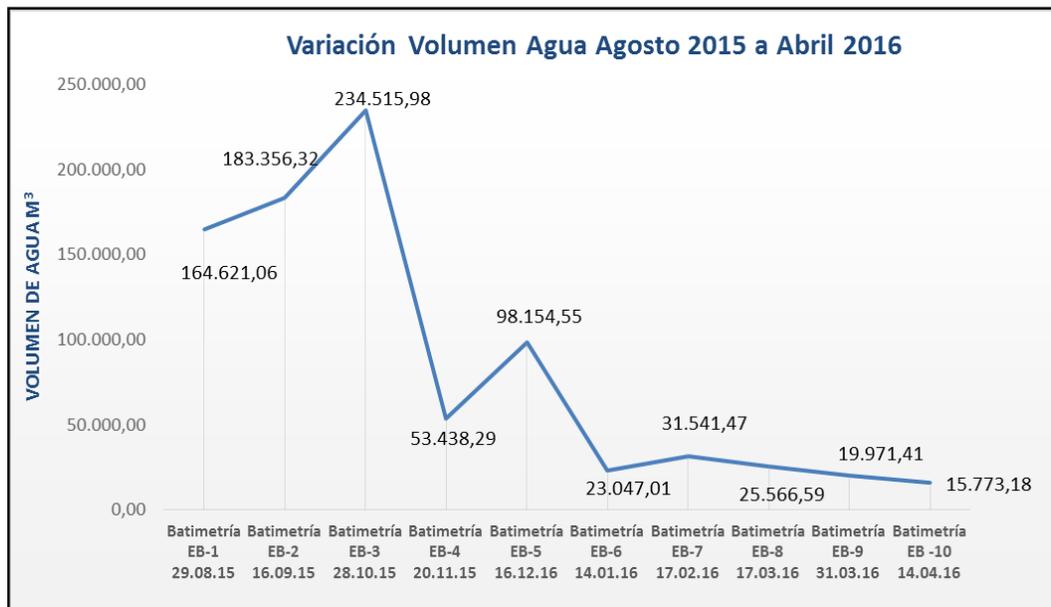
**Grafico N°1** Variación Volumen Agua en cubeta

Podemos observar que el volumen total de agua depositada sigue su tendencia a la baja, disminuyendo un 21,02 % con respecto al servicio de fines de marzo, esto en consecuencia de la disminución, - 17.01 %, de la superficie que ocupa laguna dentro de la cubeta.

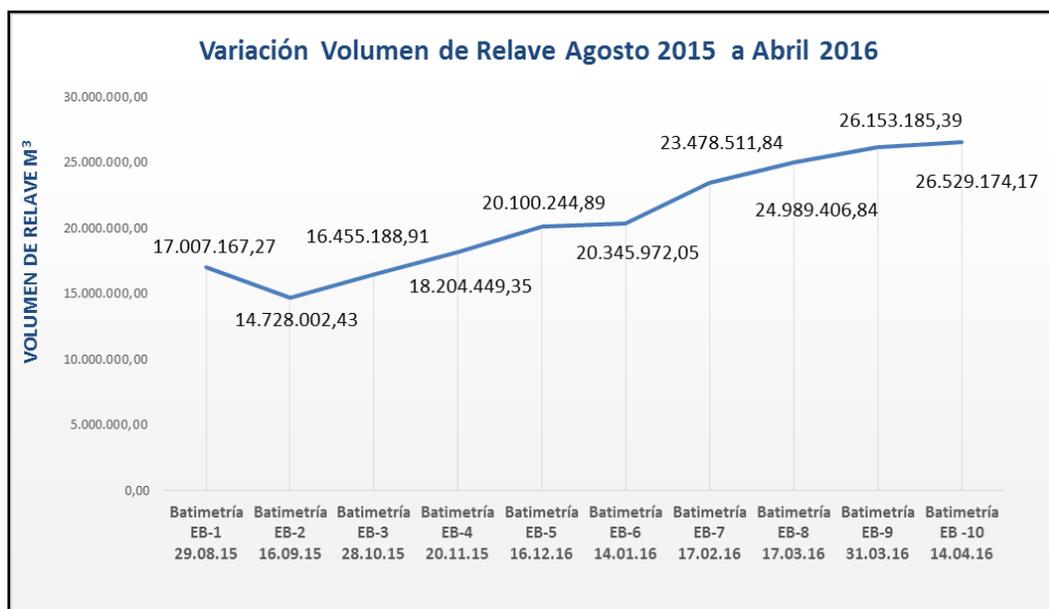
**Grafico N°3 Variación Volumen Relave**

Con respecto al volumen total de relave este sigue su tendencia al alza, lógicamente por el proceso y manejo propio del depósito, en cuanto al relave sumergido disminuyo en función a que el área que ocupa la laguna en el depósito es menor, y también al incremento en la superficie que ocupa el relave expuesto.

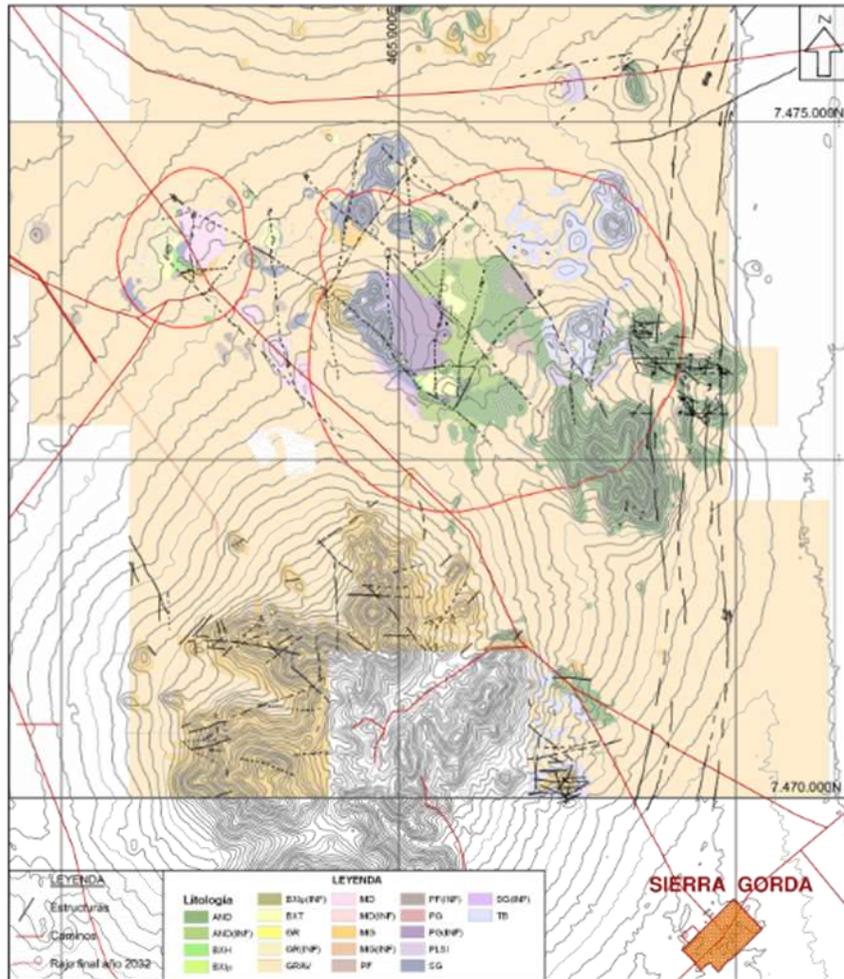
Figura 4-3: Mapa Geológico de la zona

Las unidades hidrogeológicas del área se ordenan de techo a base como: La Unidad 1 (UH-1) está conformada por depósitos aluviales (arenas y gravas no consolidadas), de espesor que aumenta hacia Pampa Lina y varía entre 6 – 26 m. La Unidad 2 (UH-2) corresponde a roca meteorizada y/o fracturada, de origen ígneo, cuyo espesor promedio es de 100 m. La Unidad 3 (UH-3) la constituye el basamento compuesto de un macizo rocoso poco fracturado, de permeabilidades muy bajas, y cuyo espesor excede los 750 m. Debido al poco espesor de UH-1 en el sector de la mina, el flujo subterráneo está controlado localmente por estructuras. En la Tabla 4-1 se resumen las principales características de las unidades hidrogeológicas y se detallan las conductividades hidráulicas (k) promedio estimadas.

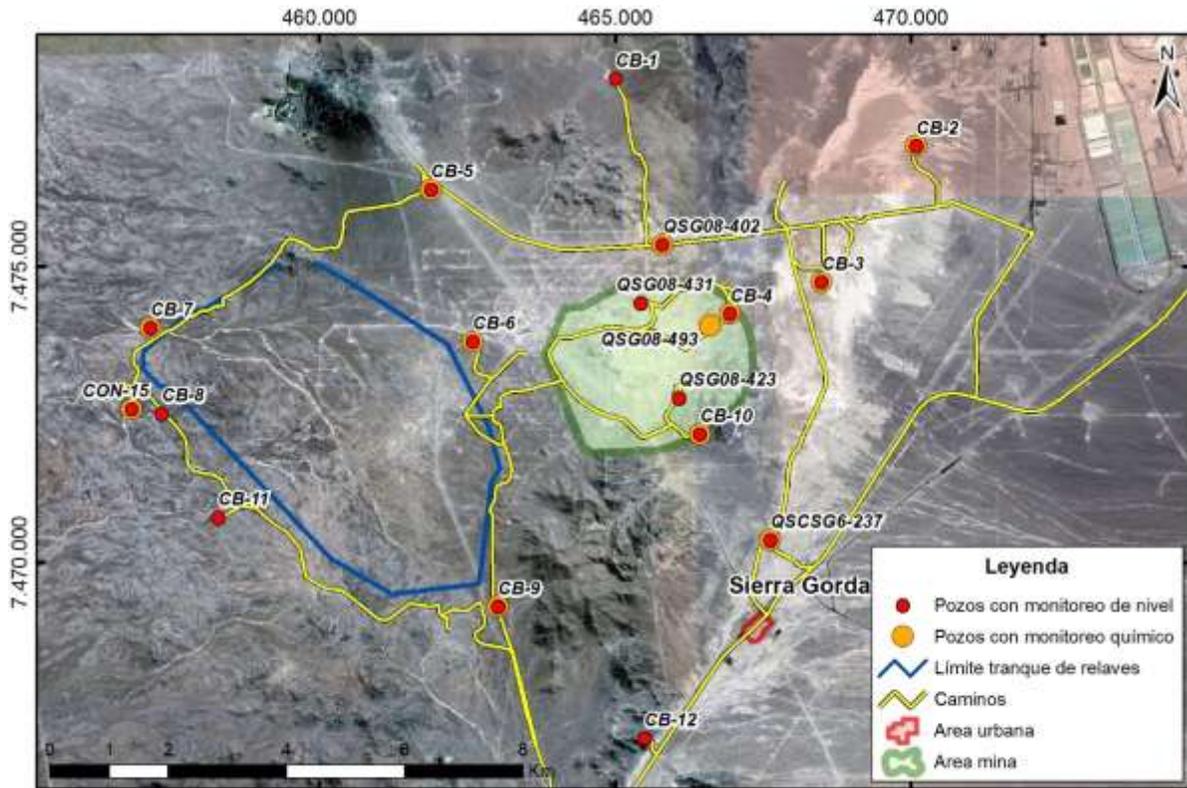
**Figura 4-5. Mapa de ubicación de pozos de monitoreo**

La red actual de monitoreo está conformada por 16 pozos donde se monitorea nivel piezométrico y 13 pozos donde se monitorea calidad química. Si bien, la red comprometida en RCA comprende 12 pozos, se agregaron:

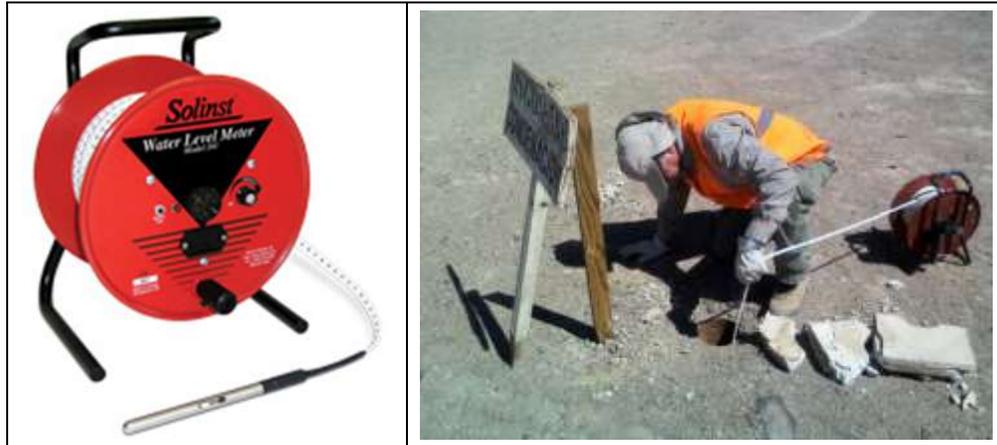
**Figura 4-6: Pozómetro**

- Pozómetro marca *Solinst*, modelo 101 (ver Figura 4-6)
- Sonda multiparámetro Hanna Instruments modelo HI9828, N° serie 08248603 (ver Figura 4-7)
- *Cooler* y envases de muestras (ver Figura 4-7)
- Bomba de filtrado
- Filtros de membrana de 0,45 µm.
- Guantes de nitrilo
- Bailers

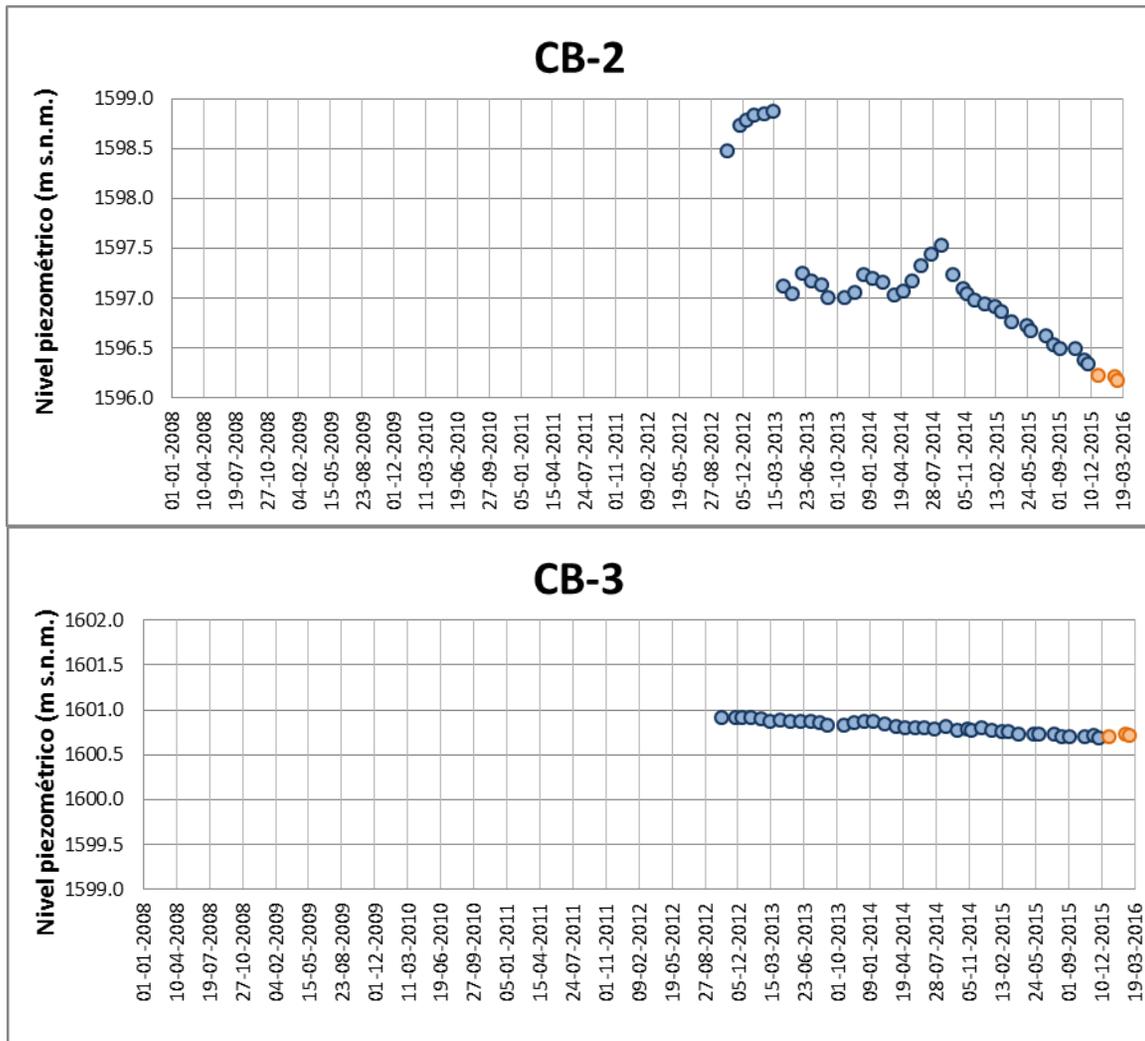
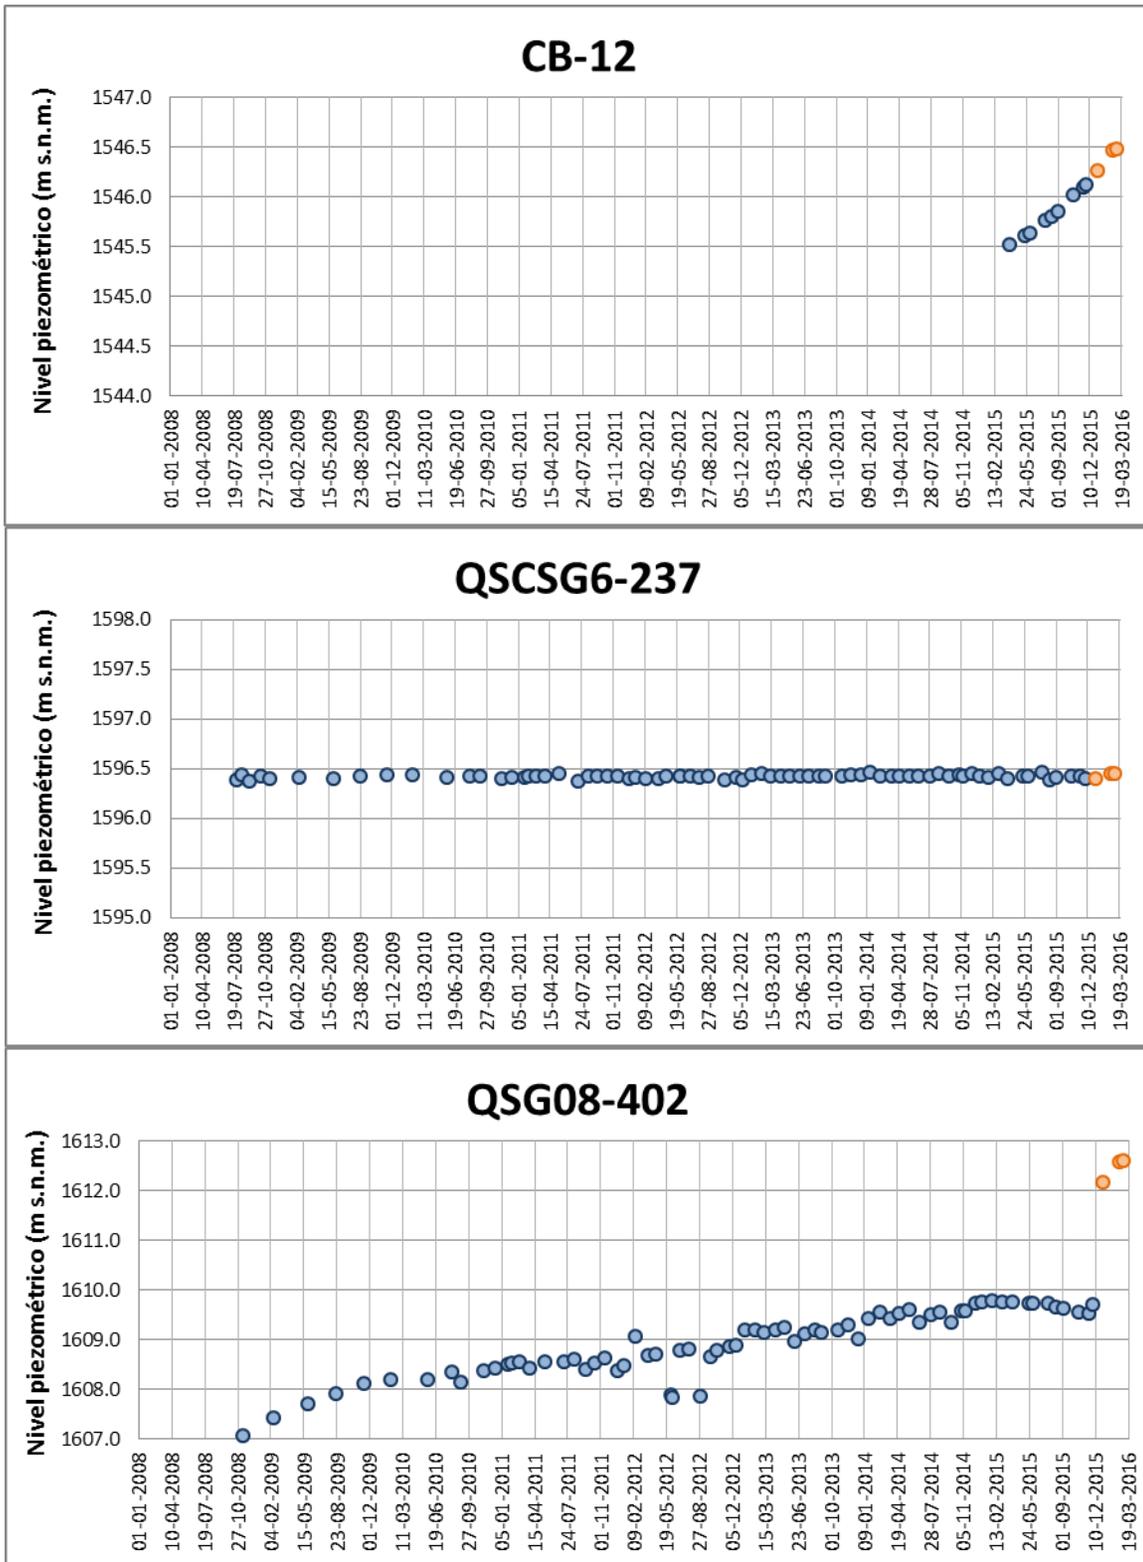
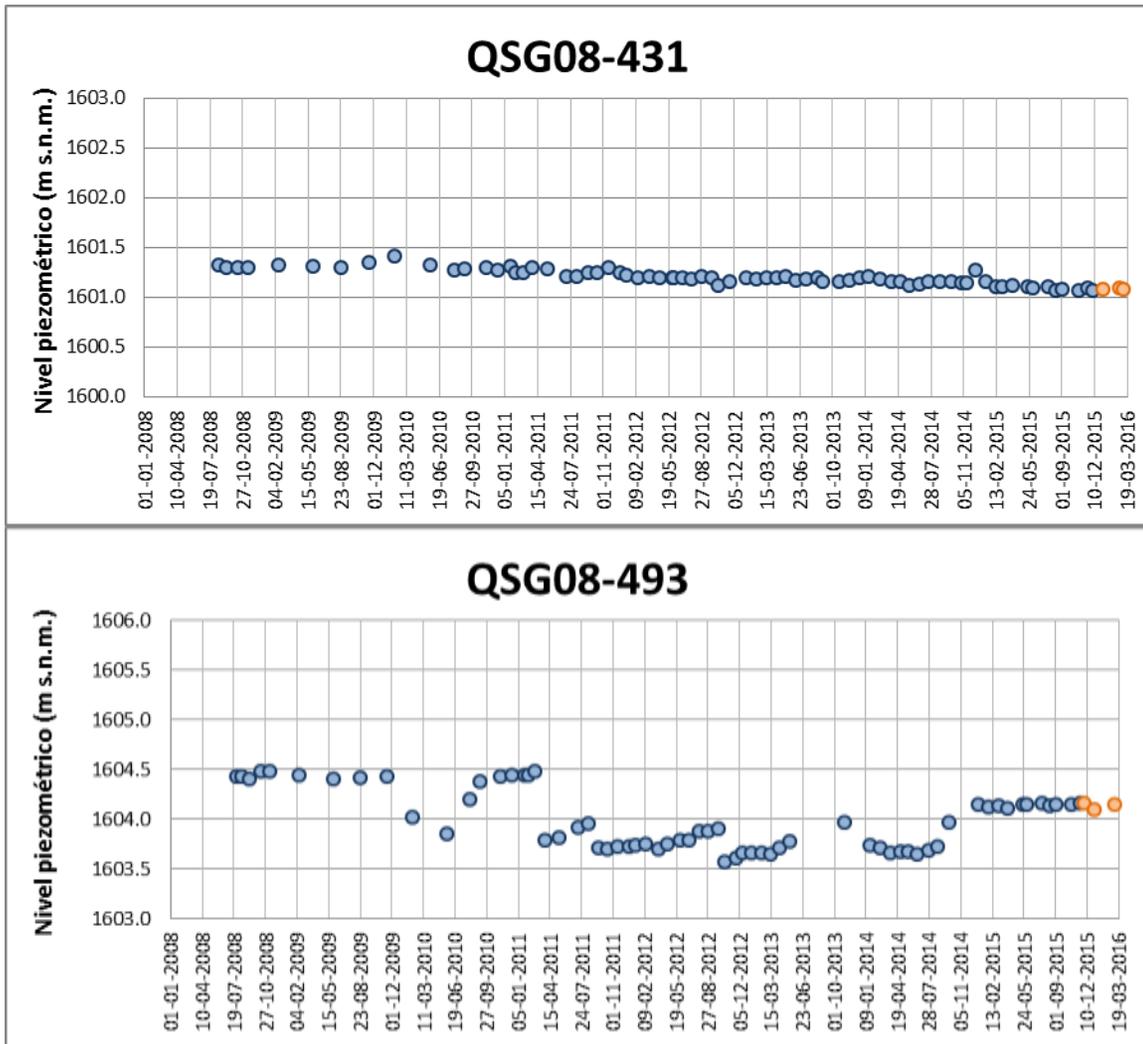
Figura 5-1: Hidrogramas Históricos. Pozos Sierra Gorda

La diferencia la constituyen los pozos CB-7, CB-8, CB-9, CB-10 y CB-12. Estos, mostraron niveles ascendentes en la última campaña. Si bien los pozos CB-9, CB-10 y CB-12 vienen con este comportamiento hace algún tiempo (desde noviembre de 2014, desde su perforación y desde abril 2015, respectivamente), aun no es posible determinar el origen de esta dinámica. Los pozos CB-7 y CB-8 por el contrario, han mostrado un ascenso abrupto de su nivel desde enero de 2016, y su comportamiento se debe a la infiltración de agua desde el depósito de relaves.

(\*) CB-7 y CB-9 se presentan en dos gráficos a distinta escala cada uno, y que difiere de la escala de los demás gráficos.  
 (\*\*) Gráficos de CB-7 incorporan datos de transductor instalado.  
 Fuente: Elaboración propia.

Cabe mencionar, que se instaló un transductor en CB-7 para monitorear continuamente el nivel del pozo. Los datos del transductor arrojan una curva con una tasa de infiltración muy alta hasta el 13 de enero de 2016 para luego cambiar a una tasa de infiltración mucho más baja.

El pozo CB-8 estuvo seco durante todo su registro histórico. Sin embargo, en la última campaña de terreno del 2015, se obtuvo una medida de un nivel de agua de 11,73 m de profundidad. Este nivel no representa un aumento generalizado en el acuífero, tal como lo evidencia el pozo CON-15, sino una entrada puntual de agua en el pozo desde la zona no saturada. Las mediciones del primer trimestre de 2016 evidencian un aumento de 3,17 m, lo que indicaría una continua infiltración de agua desde la zona no saturada, a una tasa menor a lo registrado en diciembre de 2015.

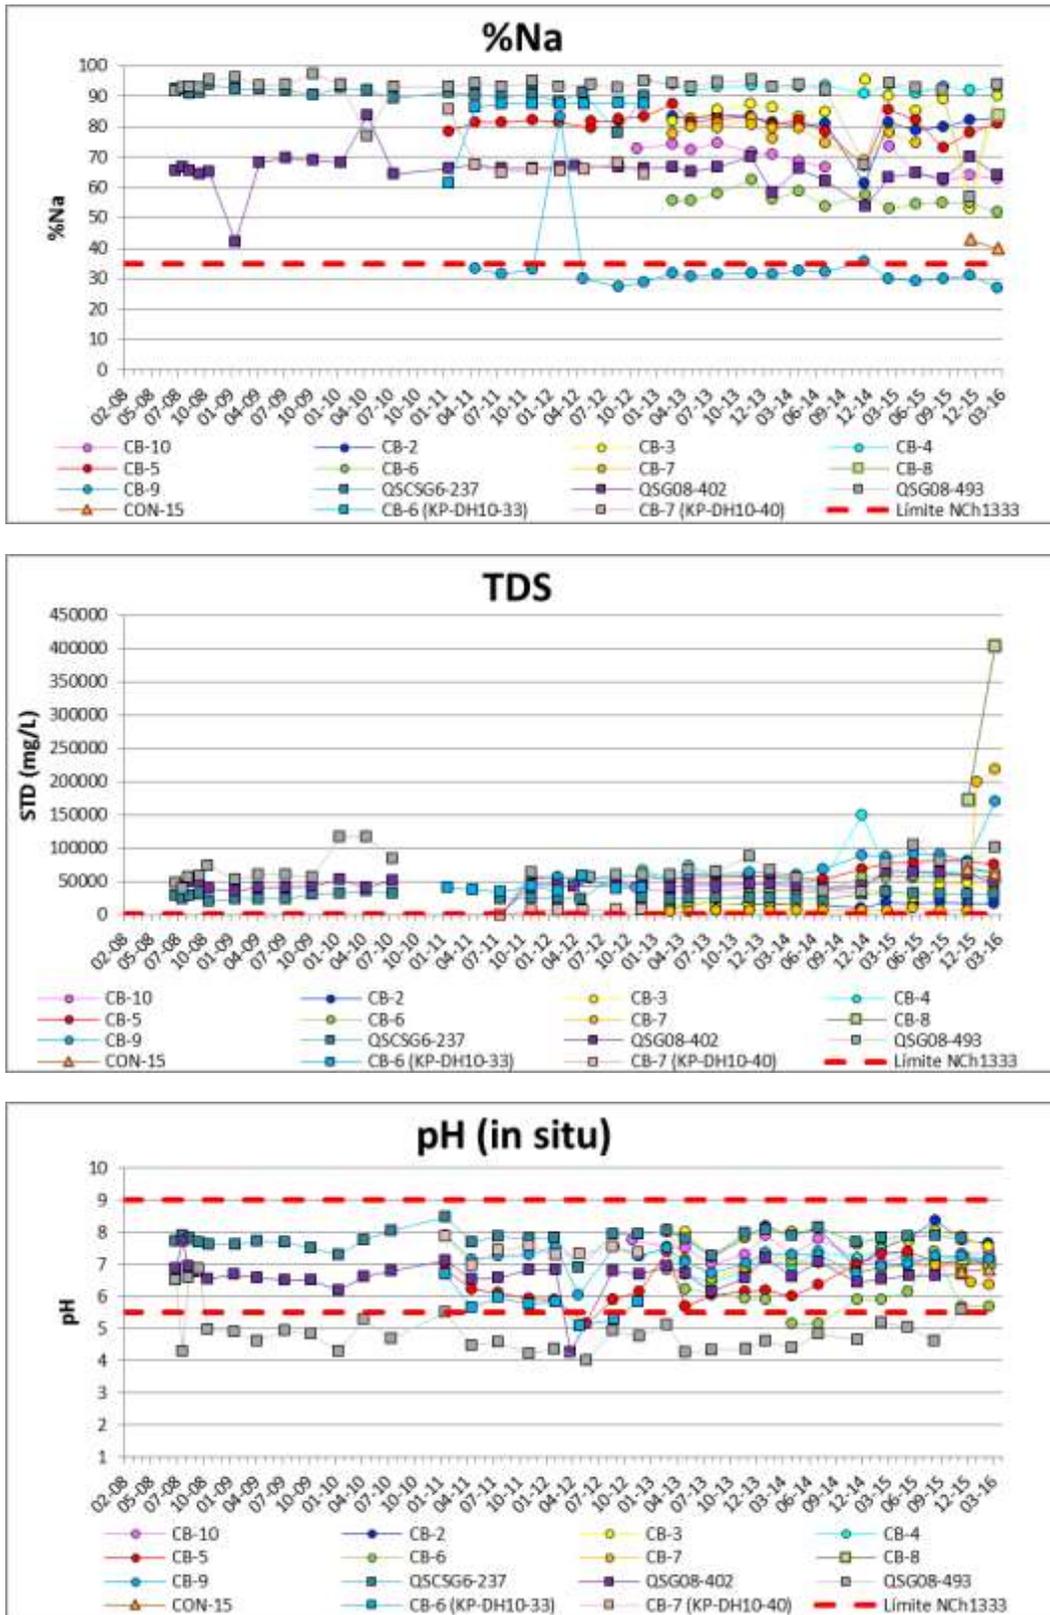
Figura 5-2: Evolución histórica de parámetros físico-químicos.

Caso similar se observa en la hidroquímica de los pozos. Los pozos CB-7 y CB-8 han mostrado un aumento de las concentraciones de TDS, Mg, Ca,  $\text{HCO}_3$  y  $\text{SO}_4$ , y Ag, entre otros, con concentraciones comparables a antecedentes de aguas provenientes del depósito de relaves. Sin embargo, debido a que estos pozos no llegan al acuífero, las soluciones que se acumulan dentro de ellos se encuentran posiblemente en los niveles superiores de la zona no saturada, ya que antecedentes de pozos cercanos no muestran estos aumentos en las concentraciones de ciertos elementos en el agua del acuífero.

El pozo CB-9 ha presentado históricamente concentraciones relativamente altas de sulfatos, magnesio y, en menor medida cloruros. Además presenta las concentraciones históricas más altas en sólidos disueltos totales. Adicionalmente, muestra un ascenso en el nivel desde fines de 2014. El estudio isotópico (Arcadis, 2016) y las razones Ca/Mg (0,02) Na/Cl (0,58) molar y Ca/[HCO<sub>3</sub>+SO<sub>4</sub>] (0,01) no son concluyentes para afirmar que el ascenso de nivel se debe a infiltración desde la piscina de agua de mar.

Respecto al pozo CB-8, el cual presentó nivel por primera vez desde su construcción en el monitoreo de diciembre de 2015, es claro que su ascenso de nivel se debe a infiltraciones desde el tranque de relaves. El estudio isotópico (Arcadis, 2016) muestra que la signatura isotópica del CB-8 es similar a la muestra del tranque de relaves. Por otra parte, en la presente campaña se observó un aumento sustancial de las concentraciones de TDS, Na, K, Cl, HCO<sub>3</sub>, Mg y SO<sub>4</sub>. Adicionalmente, se analizaron elementos menores en esta campaña los cuales en la mayoría de los casos presentaron concentraciones por sobre lo registrado en el acuífero (e.j: As, Ag, B, Cd, Cr, Mo y Se). Lo anterior puede estar indicando una continua concentración de las aguas dentro del pozo CB-8. Por el contrario, el pozo CON-15 no evidenció un aumento en las concentraciones de su química (a excepción del Ca), lo que indicaría que, debido a la poca transmisividad del medio, la infiltración desde el depósito de relaves no ha alcanzado el acuífero.

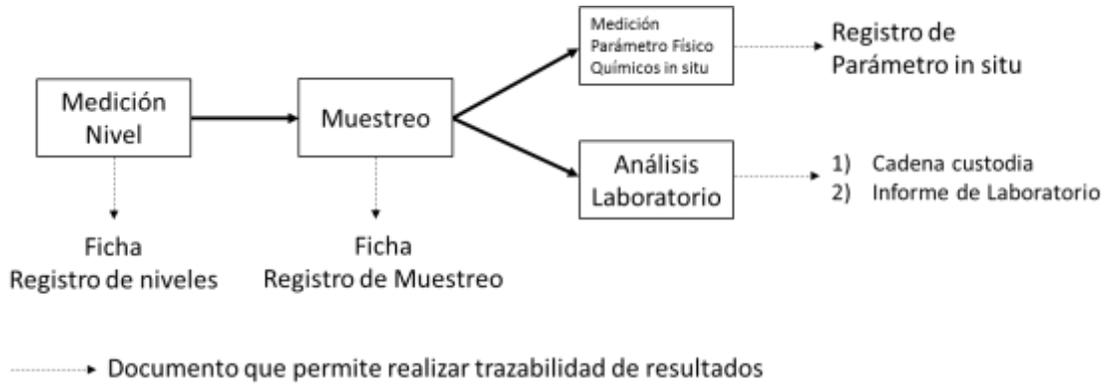
**Figura 9-1: Diagrama de flujo de trazabilidad de resultados**

Los medios de verificación que permiten realizar una trazabilidad de los resultados obtenidos en las actividades de muestreo, medición y análisis del proyecto, se presentan en el diagrama de flujos de la Figura 9-1.
