MEDIDAS PROVISIONALES ECOMAULE S.A.
RES. EX. N°254 / 24 DE MARZO 2016

INFORME

Estado de Implementación
de Nuevas Medidas Provisionales

ELABORADO POR ECOMAULE S.A.

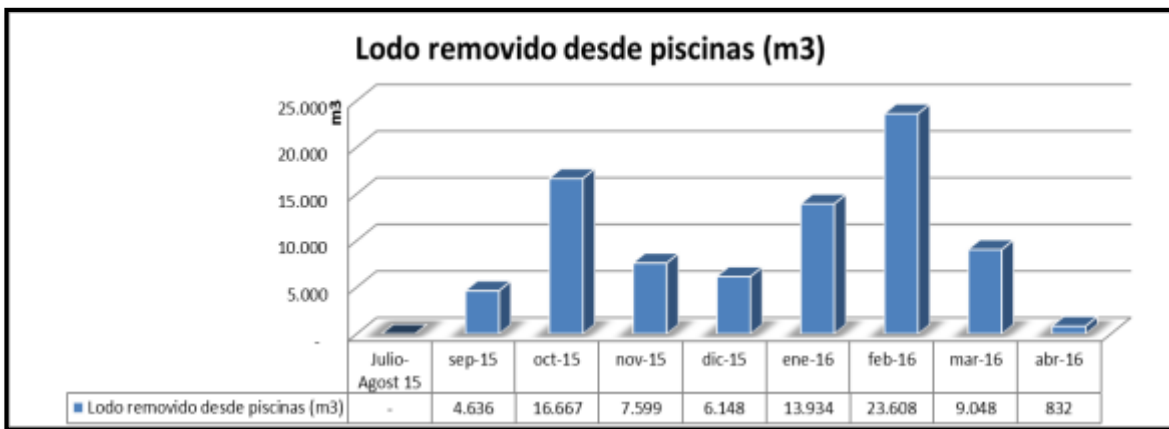
GRÁFICO 1. VACIADO PISCINAS DE ACOPIO DE LODOS ANTIGUOS AL 14 DE ABRIL

Desde el 28 de Marzo del 2016 (fecha de notificación de la resolución N°254) al 14 de Abril de 2016 (fecha de cierre determinado por Ecomaule, dentro de los 20 días corridos, para reunir información del presente informe), se han vaciado desde las piscinas de acopio 2.652 m³ y del acopio de invierno 15.548 m³. En el siguiente gráfico se indica de forma mensual, desde julio del 2015 hasta Abril del 2016, el total de lodos retirado de las piscinas de acopio de lodos antiguos y del acopio de invierno, además del total de lodos dispuestos en el mono-relleno.

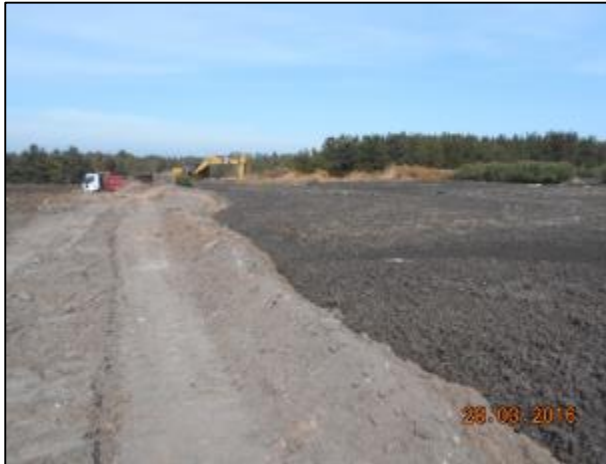
Vaciado piscina sector 3 (35°12'16.31"S)
(71°23'6.84"O)

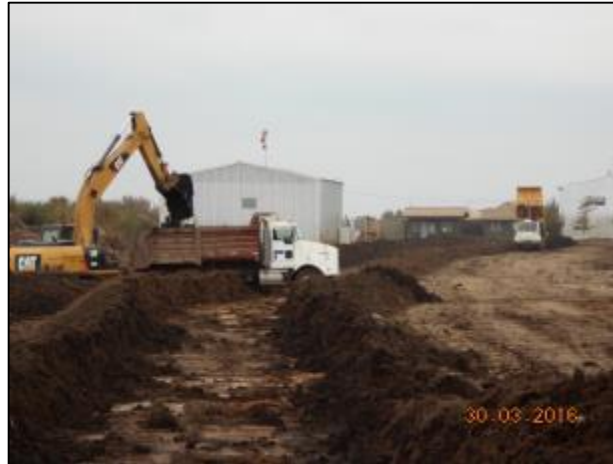
Vaciado acopio de invierno (35°12'18.27"S)
(71°23'17.50"O)

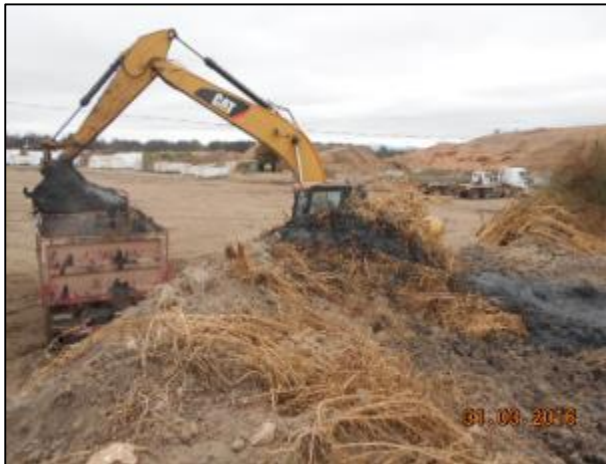
Vaciado acopio de invierno (35°12'20.79"S)
(71°23'19.79"O)

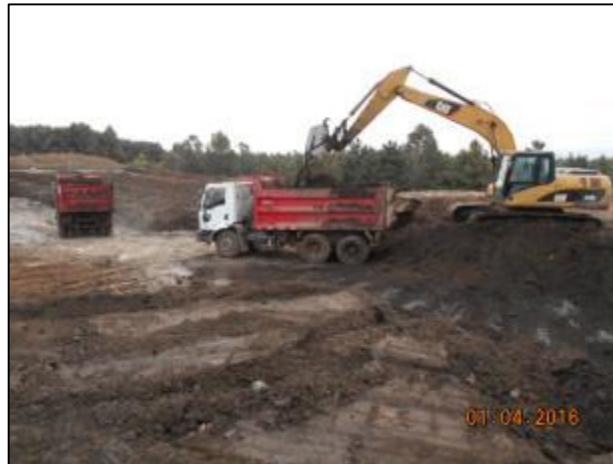
Vaciado de piscina sector 3 (35°12'16.16"S)
(71°23'6.54"O)

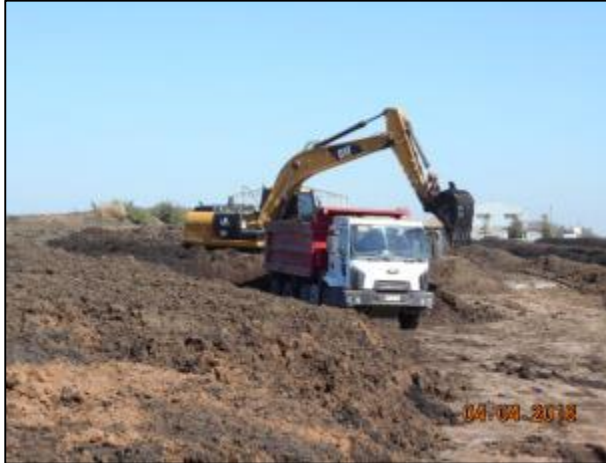
Vaciado acopio de invierno ($35^{\circ}12'16.36''S$)
($71^{\circ}23'15.86''O$)

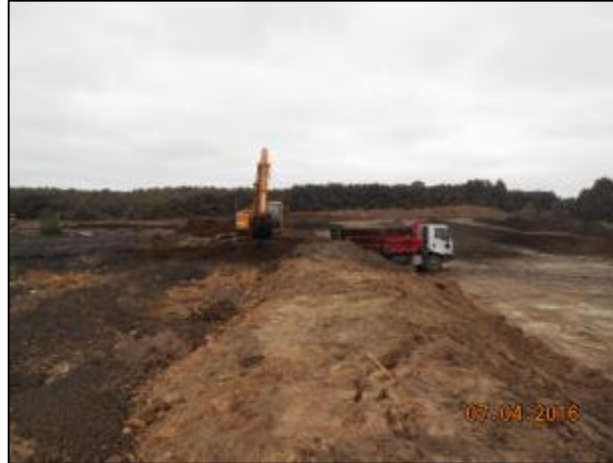
Vaciado de piscina sector 3 ($35^{\circ}12'16.41''S$)
($71^{\circ}23'6.92''O$)

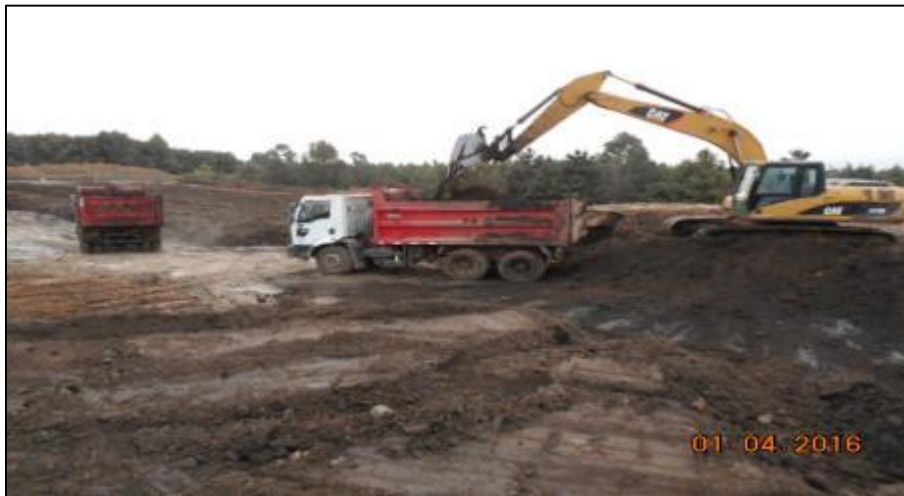
Vaciado de piscina sector 3 ($35^{\circ}12'16.16''S$) ($71^{\circ}23'6.54''O$)

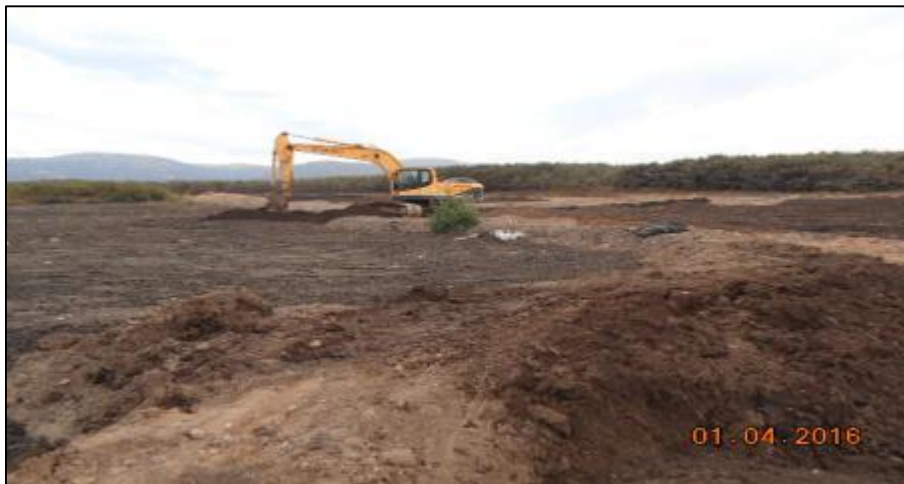
Vaciado piscina sector 3 ($35^{\circ}12'16.31''S$) ($71^{\circ}23'6.84''O$)

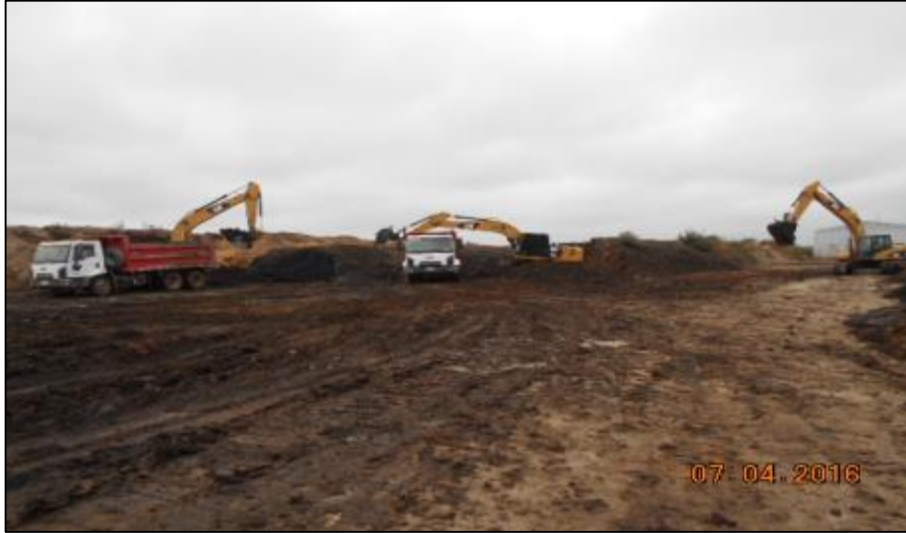
Vaciado acopio de invierno ($35^{\circ}12'18.27''S$ ($71^{\circ}23'17.50''O$))

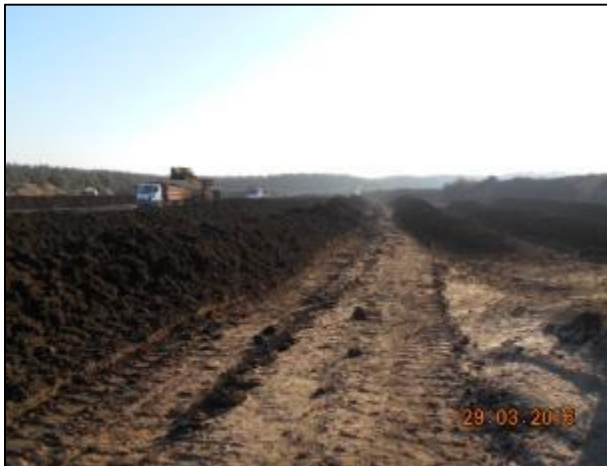
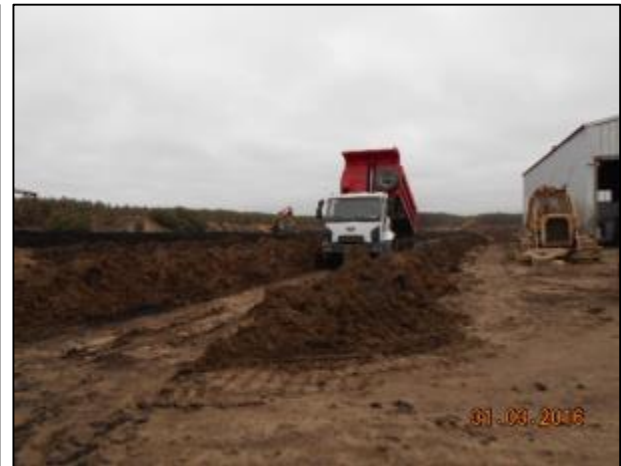
Conformación y secado de pilas acopio invierno ($35^{\circ}12'19.73''S$) ($71^{\circ}23'20.77''O$)

El lodo vaciado desde las piscinas de acopio, descrito en el punto a.1 fue trasladado mediante camiones tolvas y depositado en las canchas de secado de lodo sanitario. Una vez depositado el lodo en cancha, una excavadora procedió a formar pilas de lodo para luego iniciar el proceso de secado mediante la máquina de volteo Backhus. Una vez que el lodo alcanzó una humedad igual o inferior al 40% es depositado en el mono relleno.

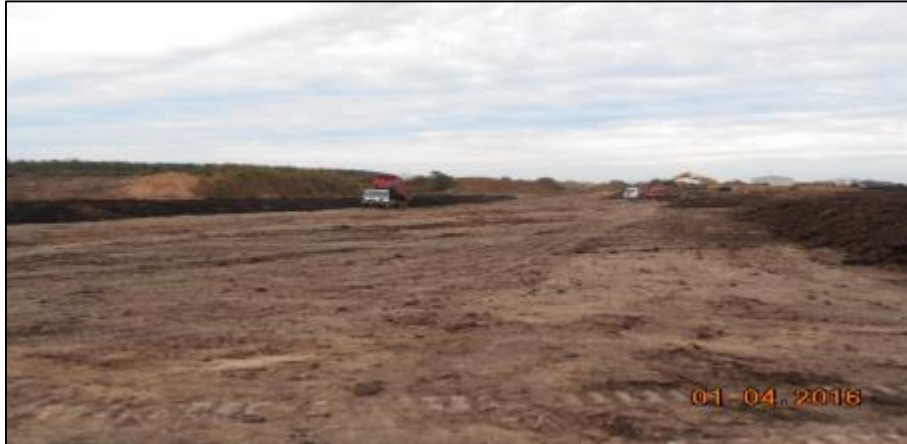
Conformación de pilas con lodos provenientes de piscina 3 y acopio de invierno
(35°12'13.62"S) (71°23'9.97"O)

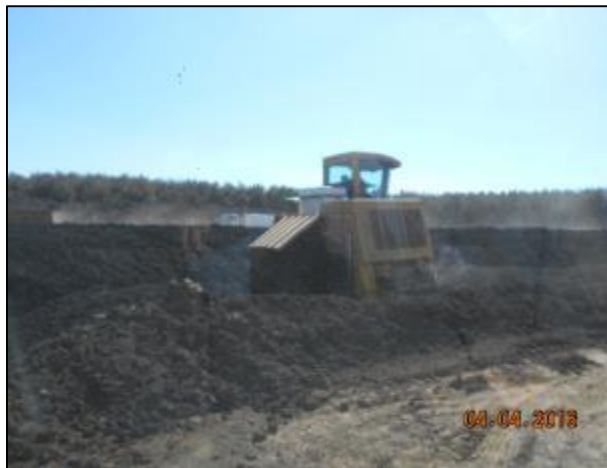
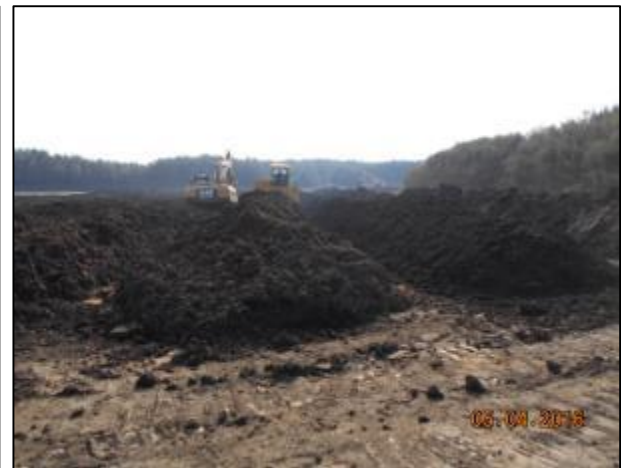
Conformación de pilas y secado de lodos del sector 3
(35°12'14.14"S) (71°23'3.76"O)

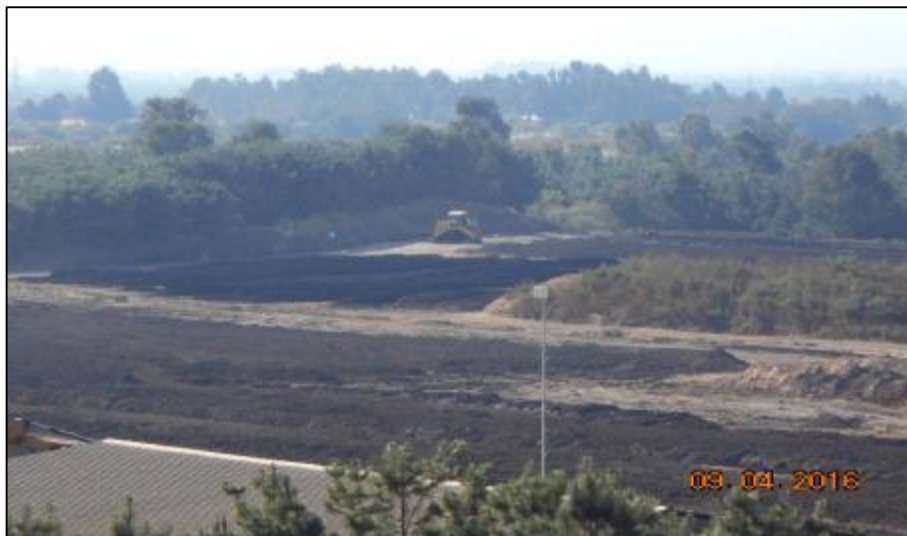
Conformación de pilas y secado lodos piscina 3
(35°12'14.14"S) (71°23'3.76"O)

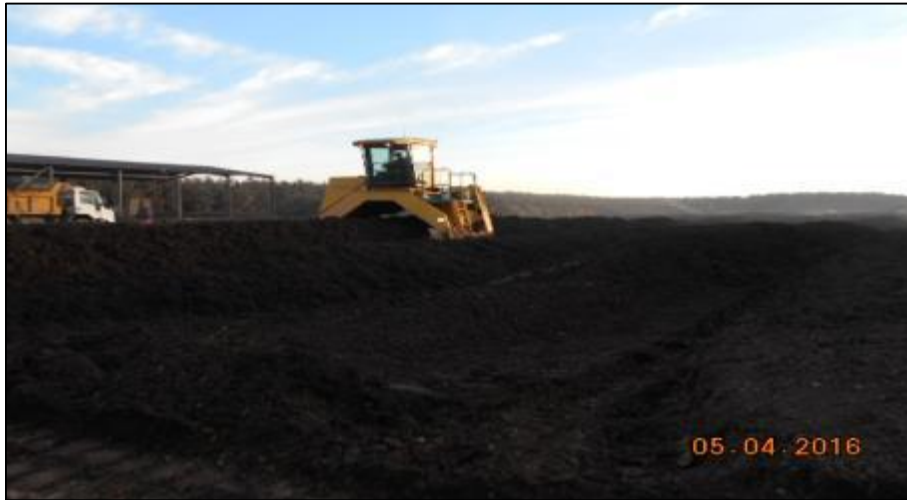
Conformación y secado de pilas lodos acopio invierno
(35°12'19.46"S)(71°23'20.40"O)

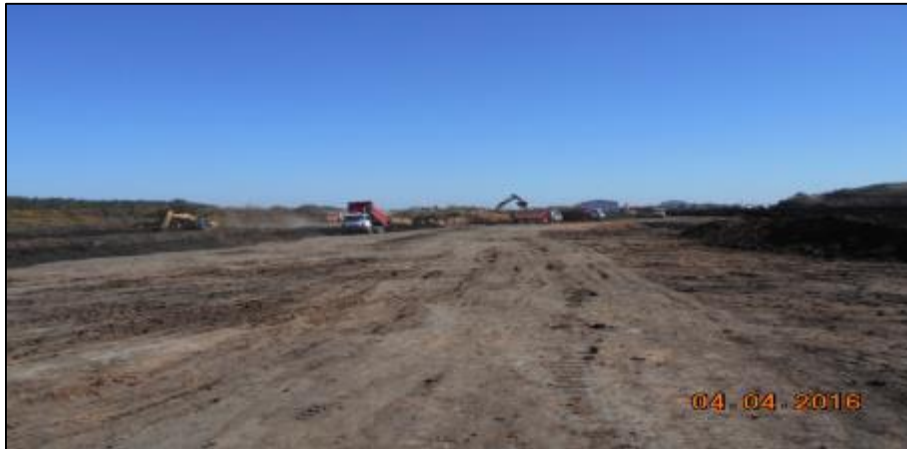
Formación de pilas para secado del acopio de invierno
(35°12'13.19"S)(71°23'10.59"O)
