En lo principal, solicita autorización para adopción de medida provisional que indica, con fines exclusivamente cautelares, antes del inicio del procedimiento administrativo sancionatorio; **en el primer otrosí**, acompaña documentos; **en el segundo otrosí**, solicita notificación electrónica; **en el tercer otrosí**, acredita personería; y, **en el cuarto otrosí**, patrocinio y poder.

ILUSTRE TERCER TRIBUNAL AMBIENTAL

Por este acto, y de acuerdo a lo dispuesto en el numeral 4 del artículo 17 de la Ley N° 20.600, en la letra d) del artículo 48 de la Ley Orgánica de la Superintendencia del Medio Ambiente (en adelante, “LOSMA”), y a lo dispuesto en el Acta de Sesión Extraordinaria N° 3 del Ilustre Tercer Tribunal Ambiental que establece requisitos sobre Autorizaciones y Consultas, solicito a S.S. Ilustre, con fines exclusivamente cautelares y antes del inicio del procedimiento administrativo sancionatorio, autorizar la adopción de la medida de detención del funcionamiento de las instalaciones del Taller de Redes de la empresa Servinet Ltda., cuyo titular es doña Lorena Alarcón Rojas. El proyecto está ubicado en el sector de la Pirámide, Trapén, comuna de Puerto Montt, Región de Lo

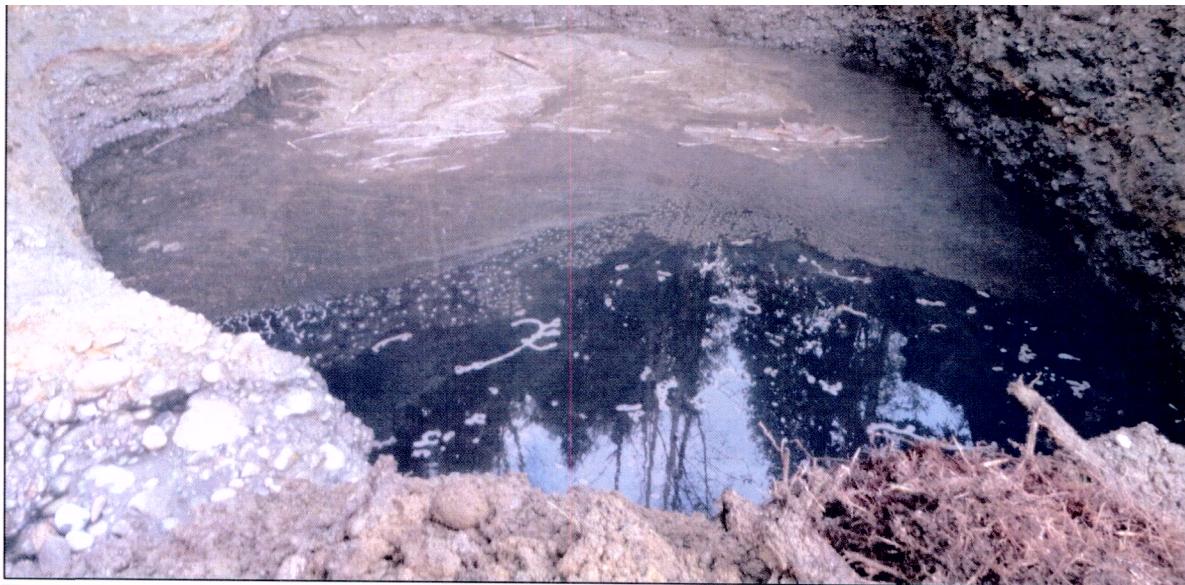
Fotografía N° 2: Se observa acumulación de residuos líquidos, en este caso en el pozo n° 2.

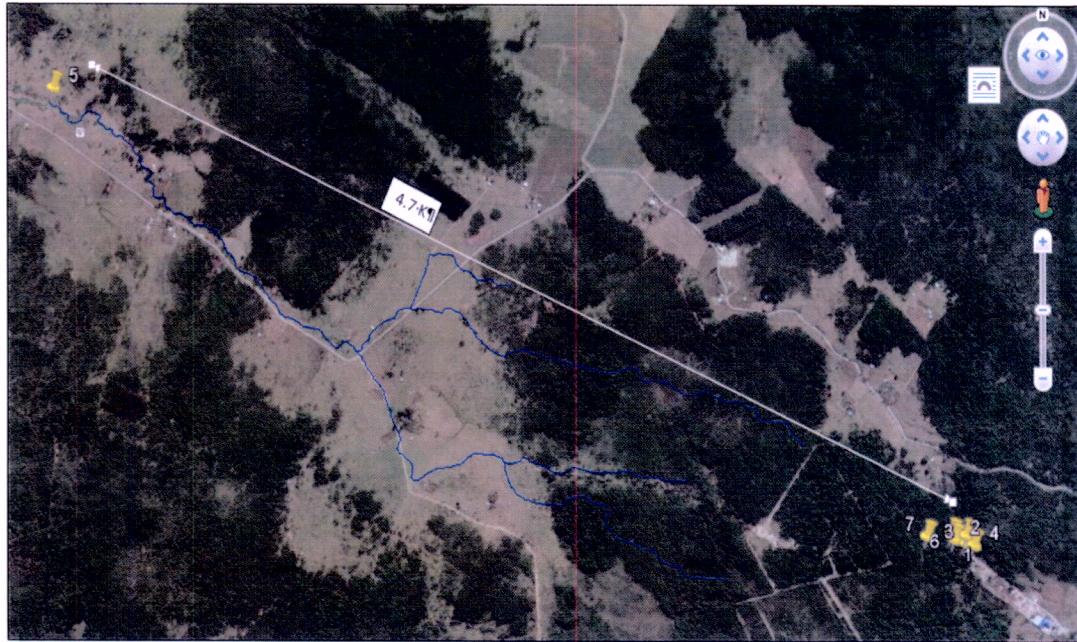
Imagen 1: Distancia lineal entre sitio Monte Verde y taller de redes. Por otro lado se observa la relación de colindancia, y que ambos predios se encuentran interrelacionados por una serie de cursos de aguas, esteros, arroyo, etc.

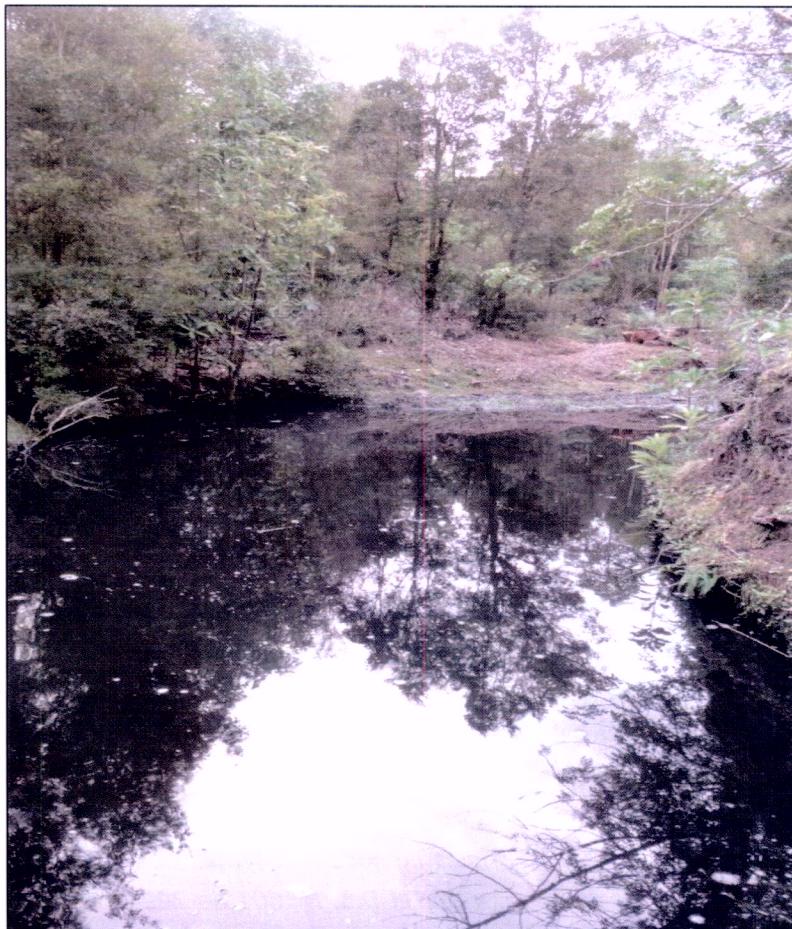
hechos que se asocian a denuncia del año 2015. El predio está ubicado a unos 103 mt del taller en orientación noreste

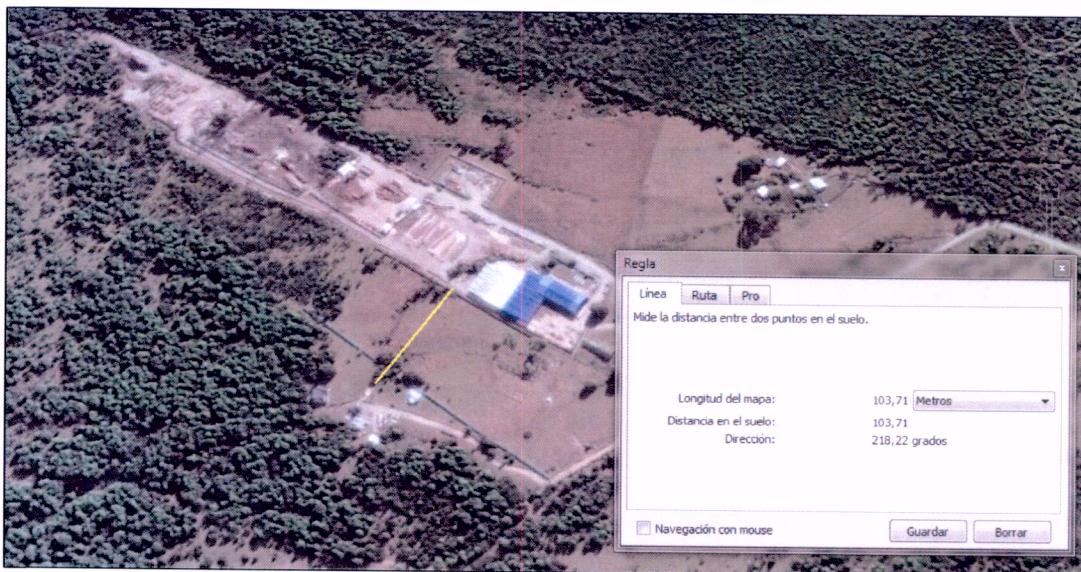
Imagen 2: Distancia lineal entre taller de redes y Sra María Mellado.

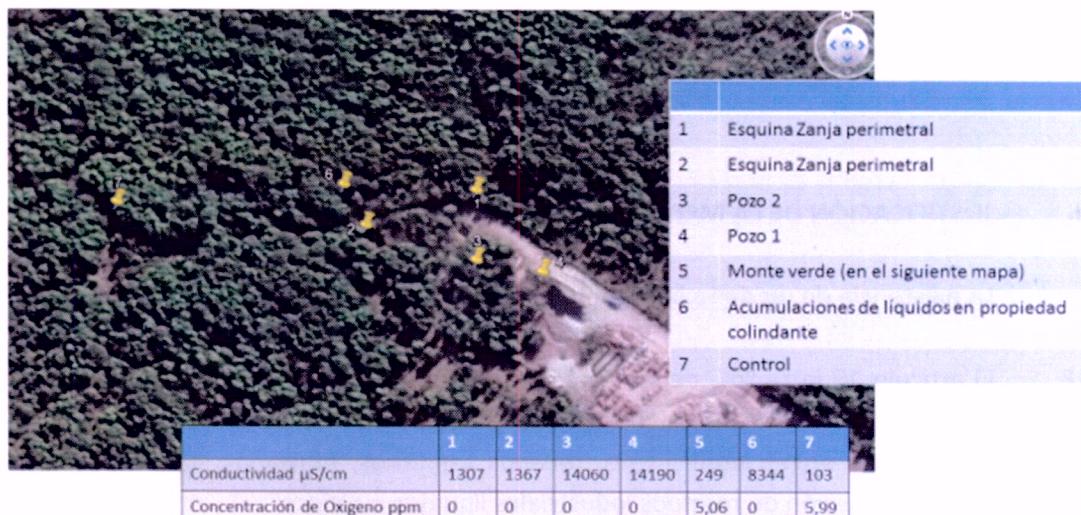
13. Se indica que el Taller de Redes con el predio Monteverde están conectados sub y superficialmente por diversos arroyos, esteros y en general por una misma cuenca. Se practicaron mediciones con equipo multiparámetro Hanna Hi 9829, cuyos resultados confirman la conexión de emplazamiento entre el taller con el predio colindante en especial con los parámetros de conductividad y turbidez los que están vinculados con la cantidad de sólidos disueltos en el agua. El parámetro de conductividad en los pozos ubicados en el predio del taller de redes llega a 14.000 $\mu\text{S}/\text{cm}$ y en el predio colindante dicho parámetro alcanza valores de 8.000 $\mu\text{S}/\text{cm}$. Como control se evaluó un estero con aporte indirecto a las aguas del taller y el valor referencial de conductividad fue de 103 $\mu\text{S}/\text{cm}$. La misma relación se puede apreciar en el parámetro turbidez.

14. En particular el parámetro conductividad obtenido en el punto Monte Verde que alcanza a 249 $\mu\text{S}/\text{cm}$, se encuentra sobre el valor control el cual está dentro de los rangos (45-100 $\mu\text{S}/\text{cm}$) para los cursos de agua de la zona.

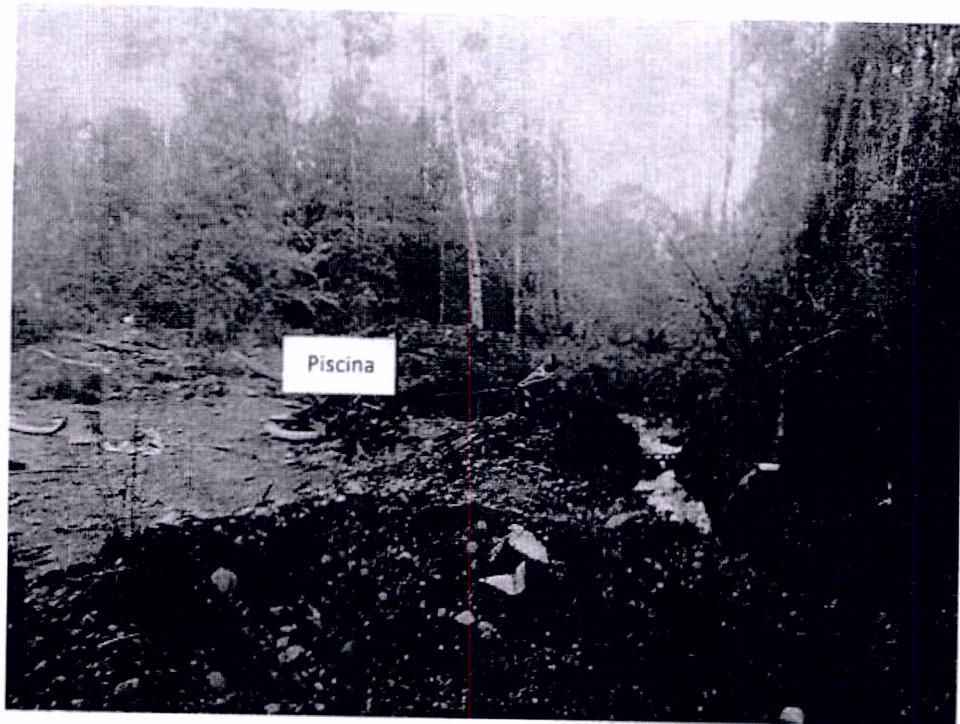
Piscina de acumulación de residuos líquidos en terreno de la empresa.

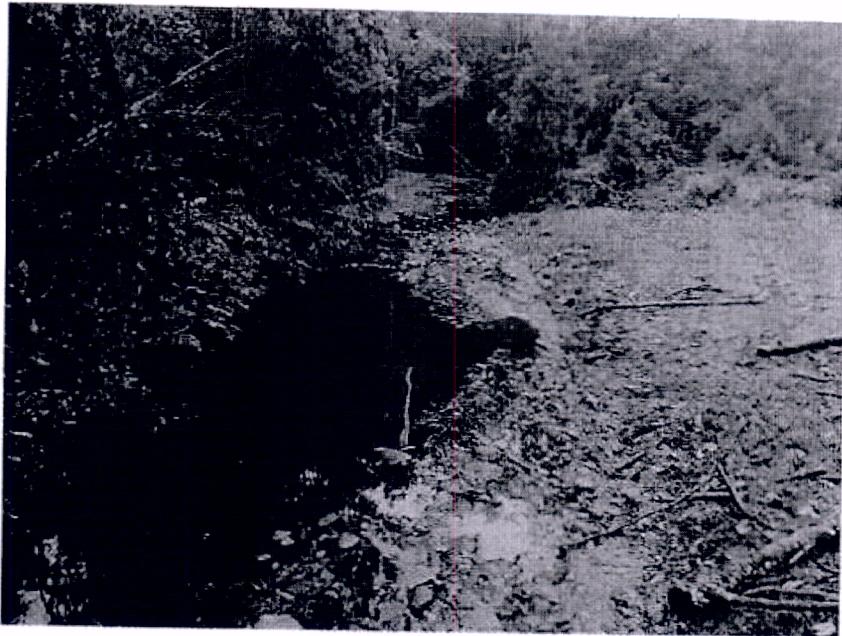
Escurrimiento de residuos líquidos hacia terrenos colindantes.

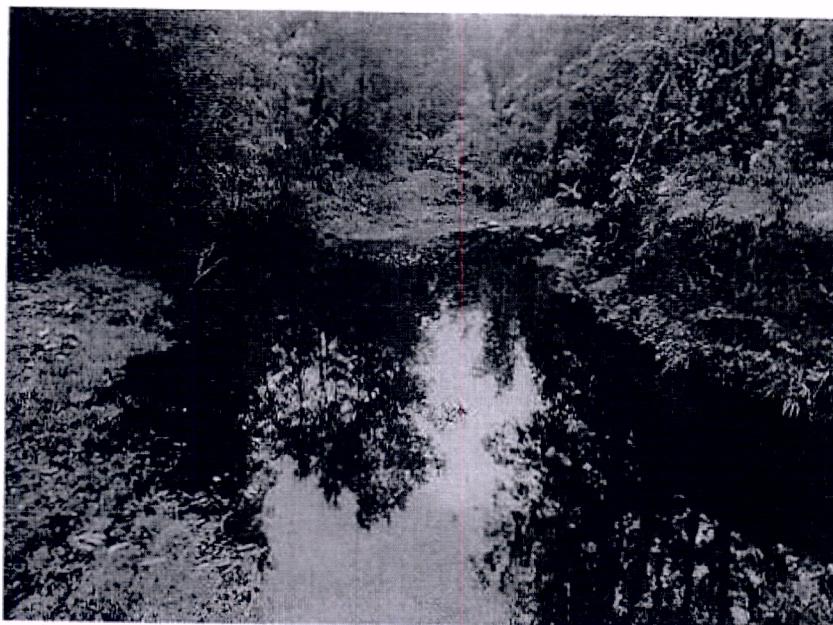
Acumulación de residuos líquidos en terreno colindante y que luego escurre hacia estero Chinchihuapi.

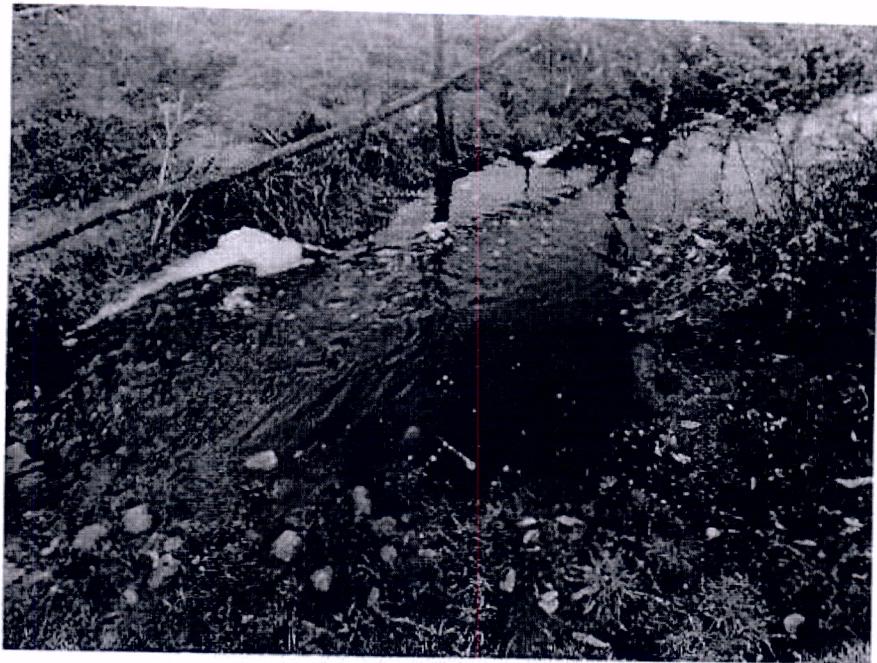
Aguas del estero Chinchihuapi contaminadas pasando por Sitio Arqueológico Monte Verde.

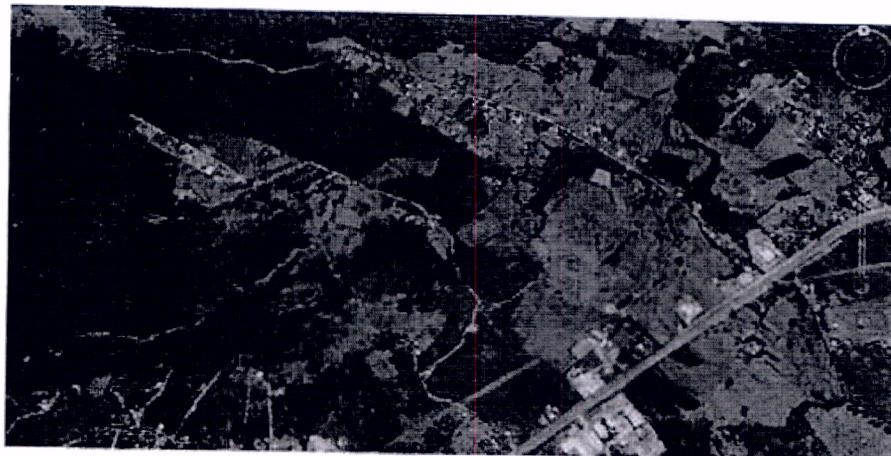
En visita realizada por personal municipal a raíz de una denuncia de vecinos al sector La Pirámide, Trapen, cercano al sitio arqueológico de Monte Verde, se pudo constatar un grave hecho de contaminación sobre las aguas del Estero Chinchihuapi que recorre varios predios del sector incluido el sitio arqueológico de Monte Verde, con un daño evidente a las aguas, flora, fauna y al patrimonio cultural e histórico del lugar.

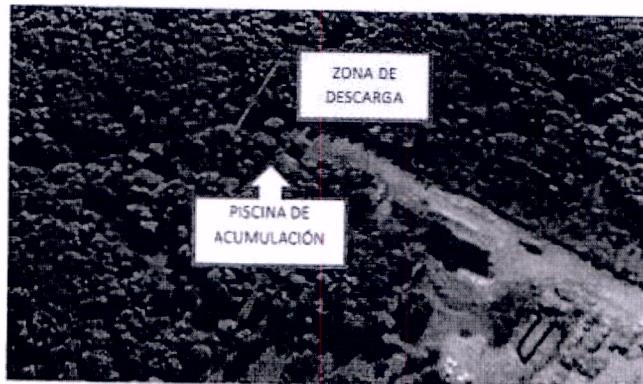
Detalle de zona de descarga de residuos líquidos.

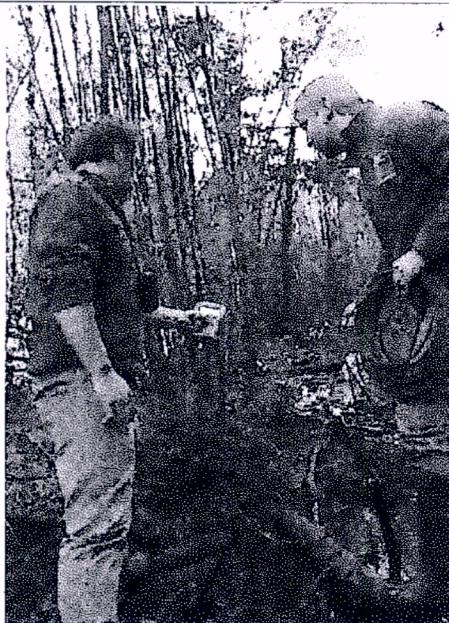
Punto de Muestreo Descarga

Corresponde al punto de muestreo en el cual se constató la acumulación de efluentes provenientes de la empresa vecina. Este punto en particular presentó evidentes alteraciones respecto de las condiciones naturales y características de la zona, presentándose visiblemente impactado por la presencia de material del escurrimiento de aguas de color negro, con alta cantidad de sólidos en suspensión y con intenso olor característico de sedimentos de condiciones anóxicas y severamente impactados. Cabe señalar que estas aguas escurren a través de distintos cursos al interior del predio, confluyendo finalmente en el estero Chinchihuapi.

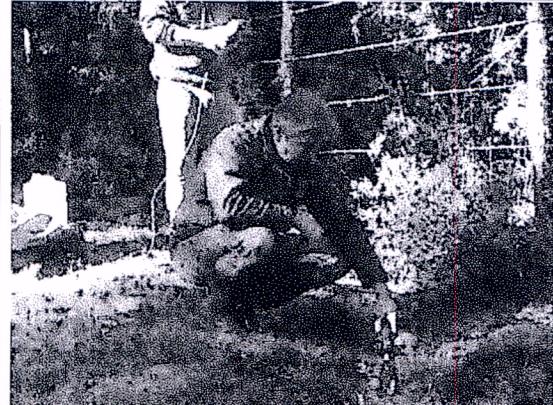
Punto de Muestreo Arroyo

Punto de Muestreo Arroyo: Punto de muestreo que corresponde a un pequeño curso de agua superficial característico de la zona. Se tomó este punto con el objeto de servir como control o referencia, ya que se trata de un pequeño curso de agua perteneciente a la misma microcuenca del estero Chinchihuapi, aparentemente sin alteración producto de la descarga de la empresa.

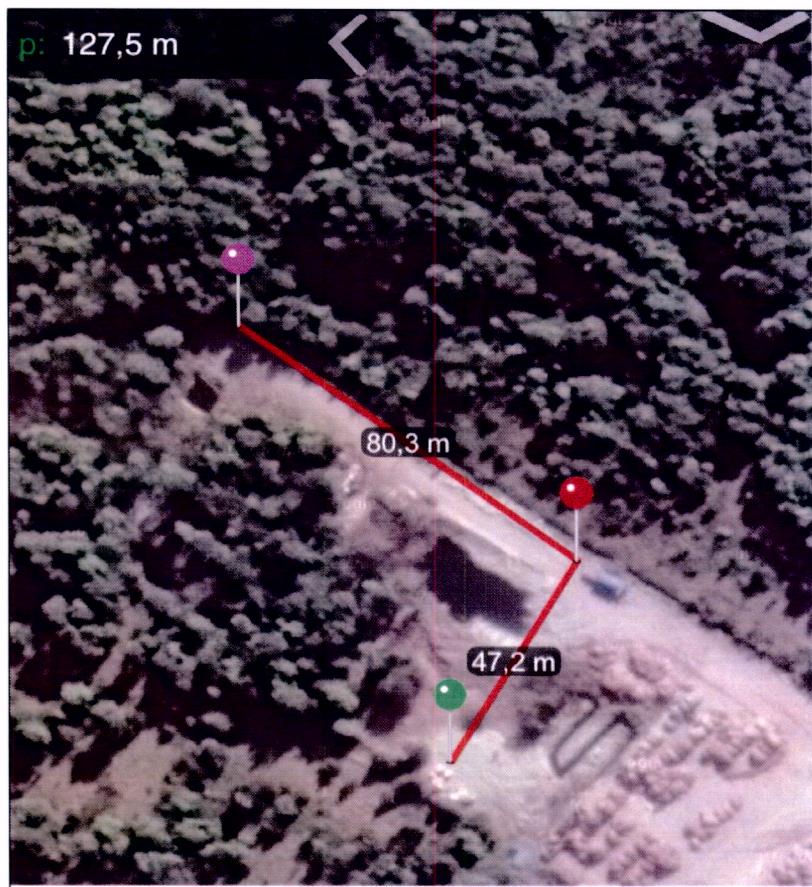
Imagen 2: La superficie intervenida alcanza a 3700 m².

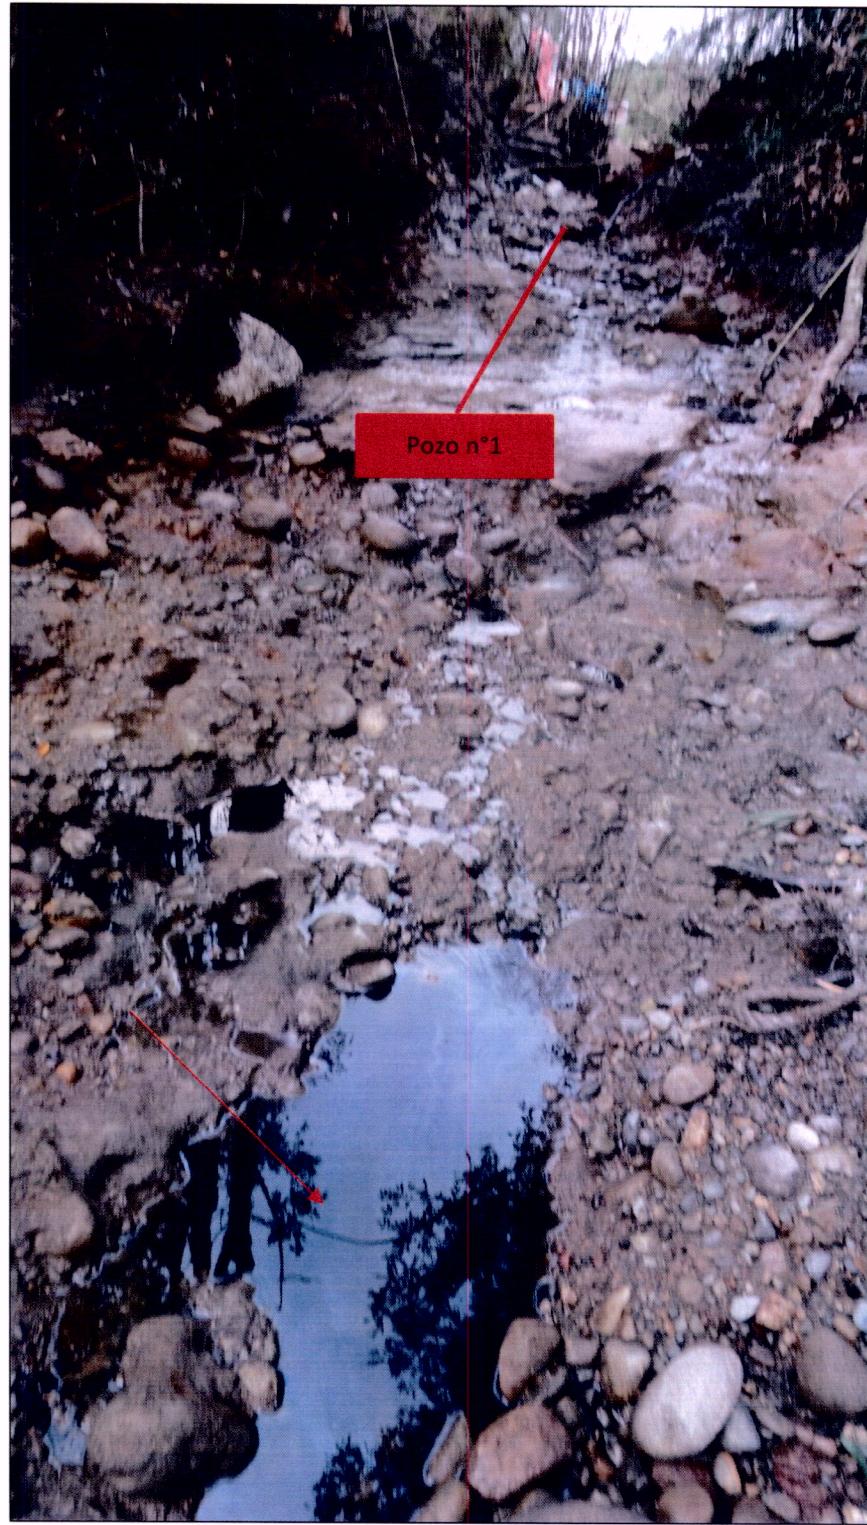
Fotografía N° 1: Se observa la canalización existente entre pozo n° 1 y n° 2, al fondo pozo N° 1, en primer plano residuo líquido con las mismas características observadas en fotografía n° 1 que escurre hacia pozo n° 2.

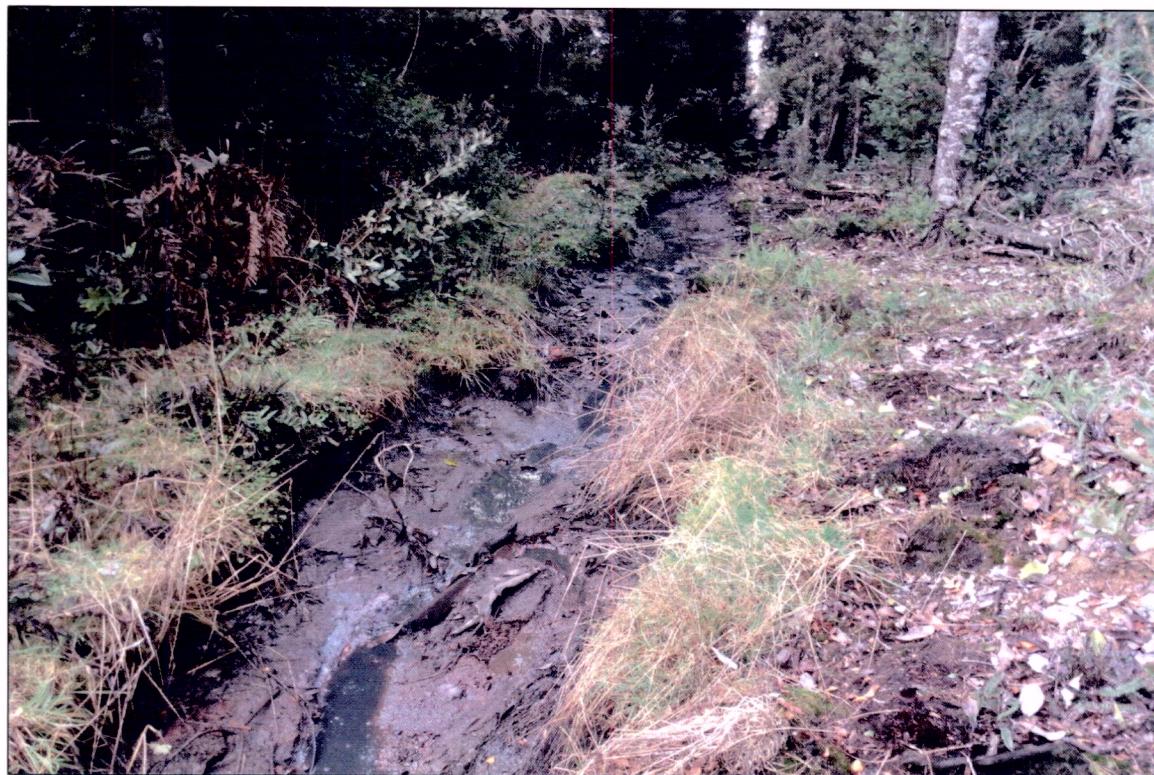
Fotografía N° 3: Se observa canalización existente para el escurrimiento de residuos líquidos desde el pozo n° 3 hacia la parte posterior del predio.

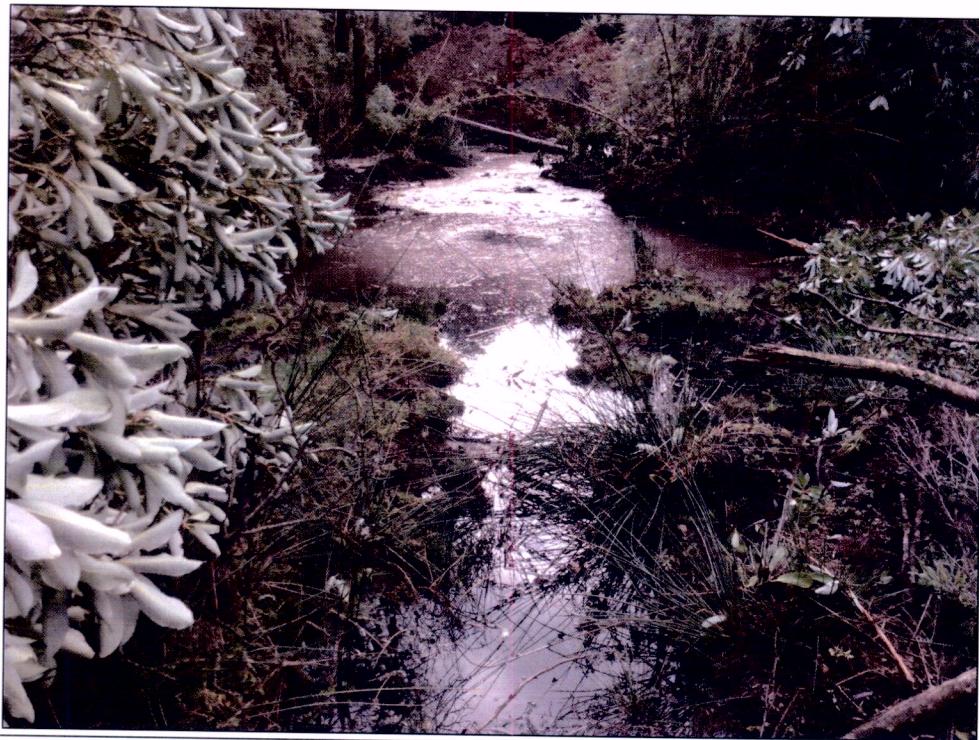
Fotografía N° 4: Se observa acumulación de residuos líquidos siguiendo la canalización observada en la fotografía n° 4.

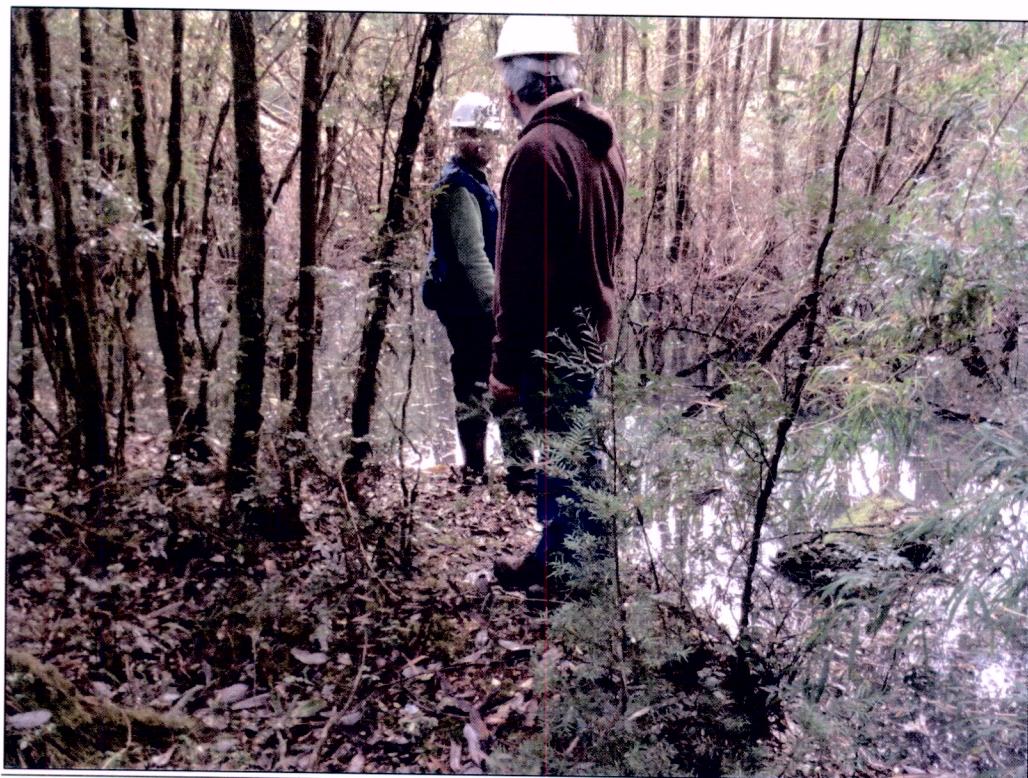
Fotografía N° 5: Acumulación de residuos líquidos al interior del sector de bosque dentro del perímetro mostrado en imagen 2.

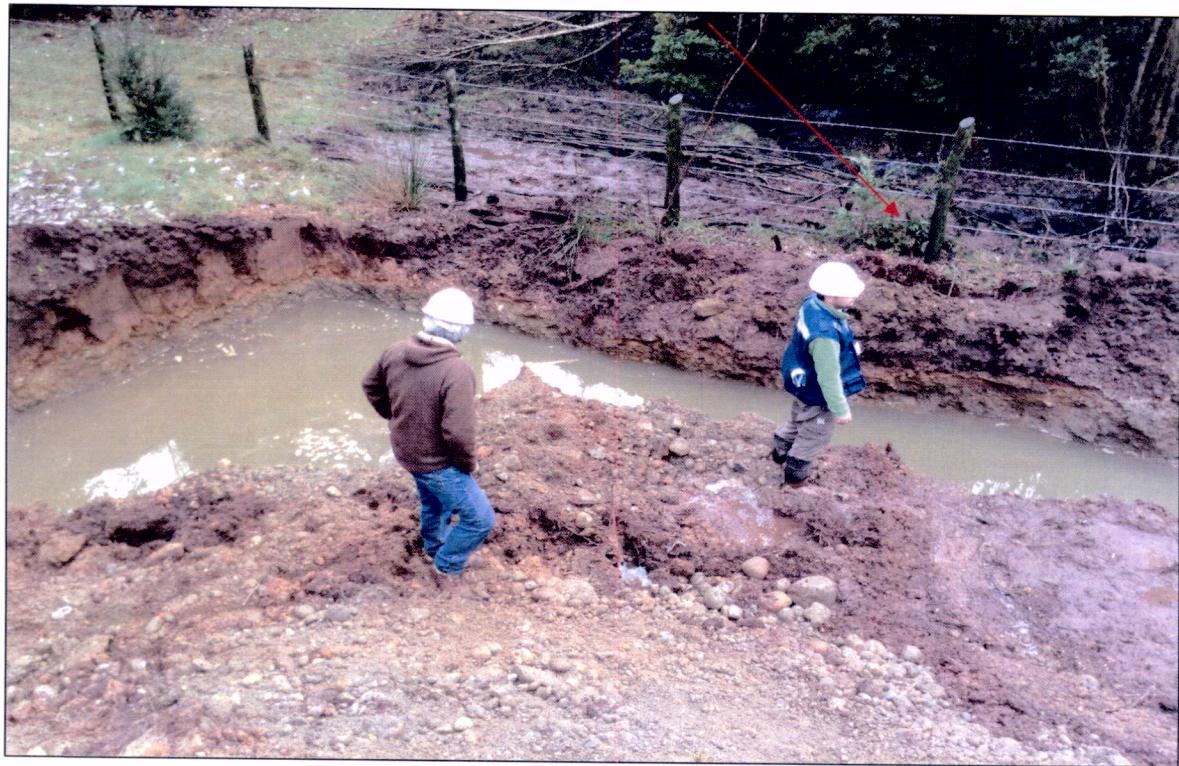
Fotografía N° 6: Se observa canalización reciente en sector posterior que colinda con el predio del Sr. Héctor Ojeda, se puede apreciar residuo líquido en su predio (flecha).

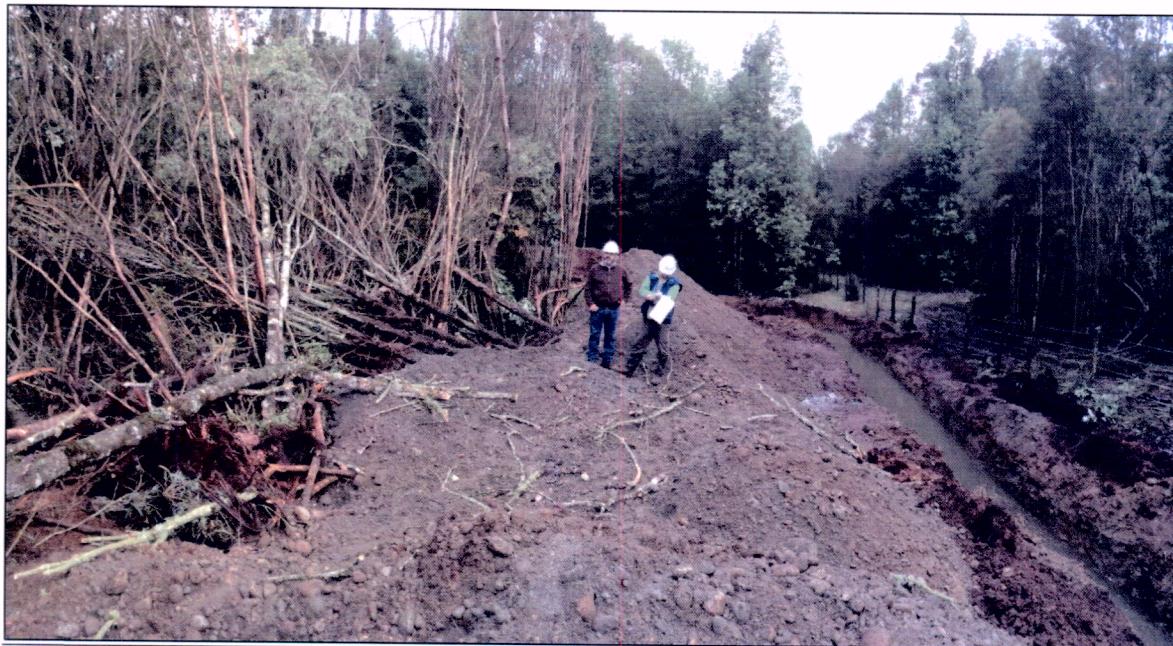
Fotografía N° 7: Se observa canalización reciente en sector posterior que colidan con el predio del Sr. Héctor Ojeda.-

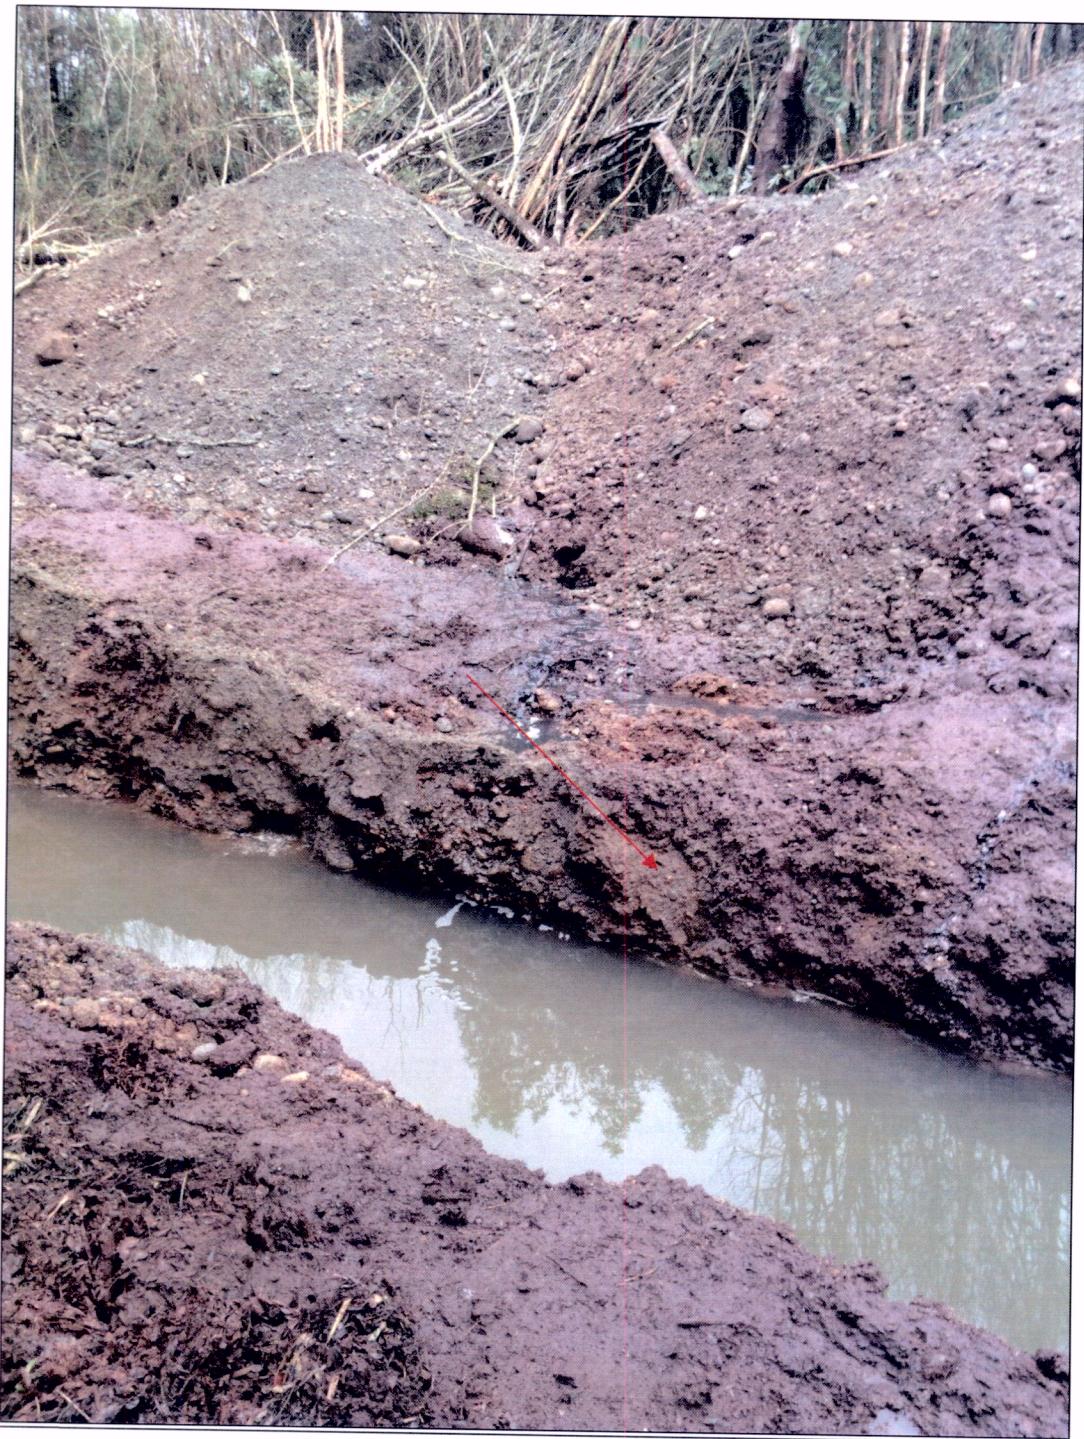
Fotografía N° 8: Se observa escurrimiento de residuo líquido hacia canalización reciente mostrada en fotografía N° 7 y 8.

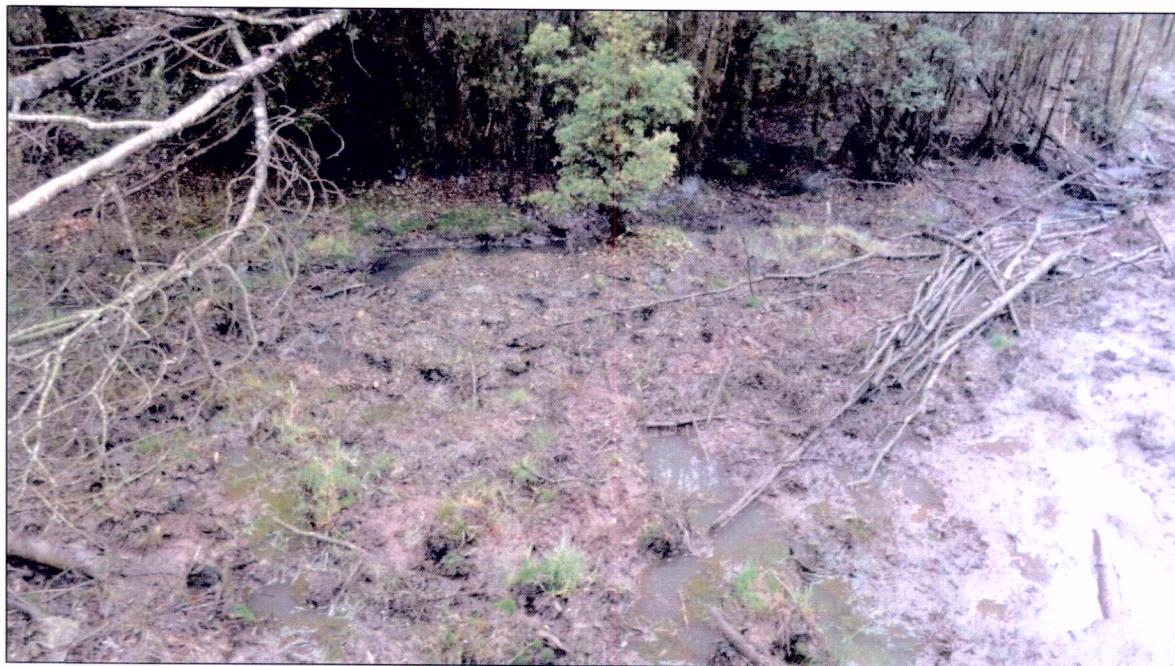
Fotografía N° 9: Se observa acumulación de residuos líquidos en predio del Sr. Héctor Ojeda colindante al taller de redes.

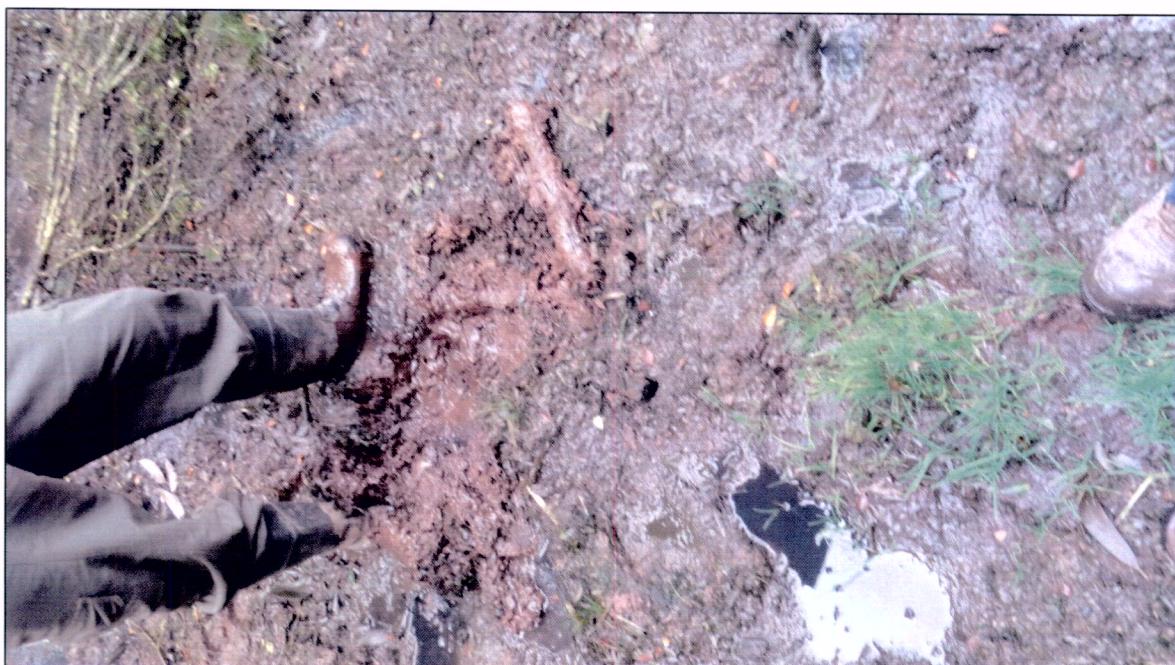
Fotografía N° 10: Nótese la coloración rojiza del suelo en el mismo lugar de la fotografía n° 10 y semejante al de fotografía n° 4.

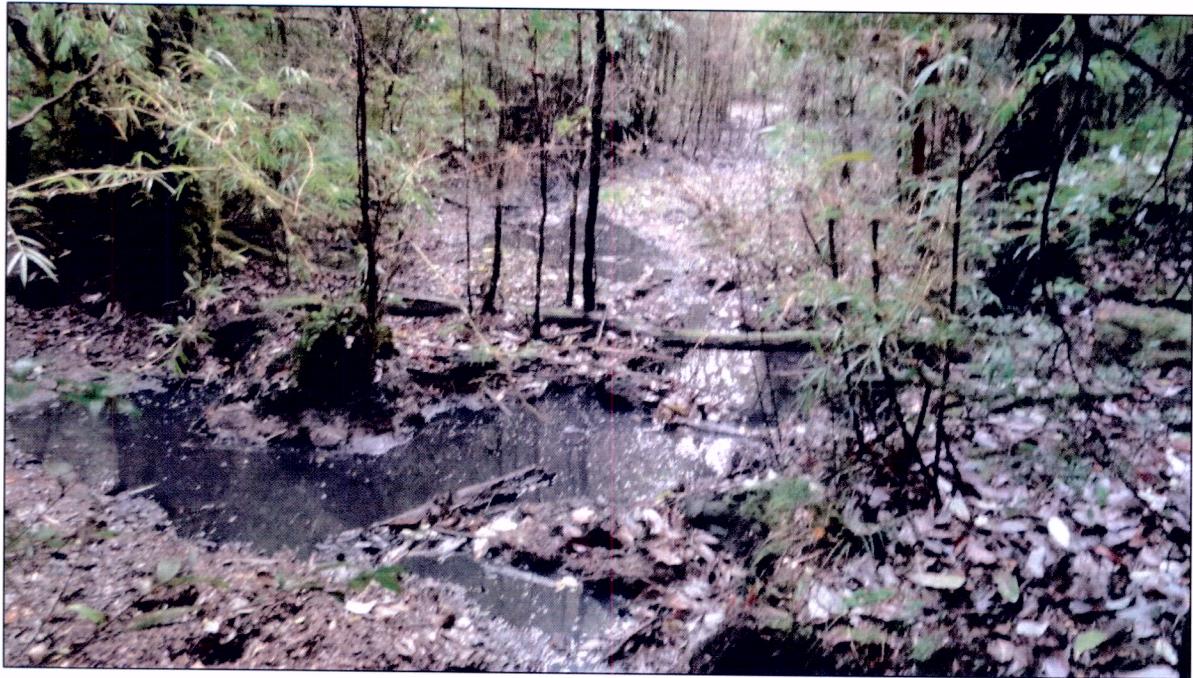
Fotografía N° 11: Acumulación de residuos líquidos al interior del predio del Sr. Héctor Ojeda a unos 100 mts del deslinde con el taller de redes.

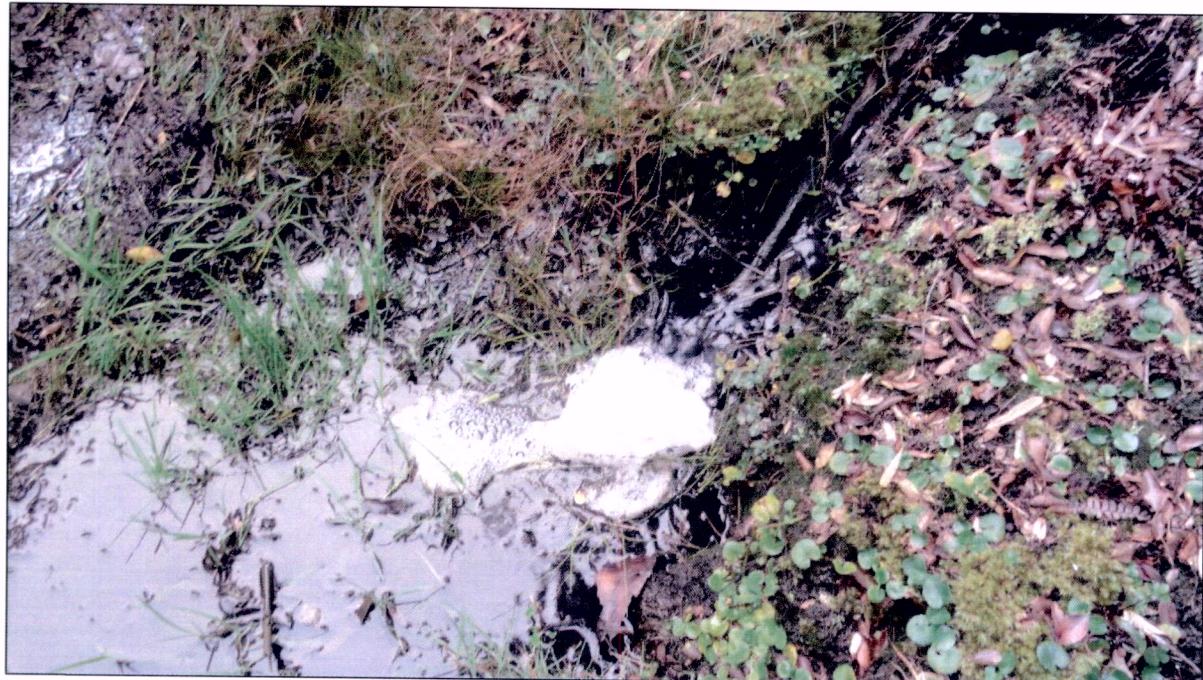
Foto N° 12: Se observa residuos líquidos incluso con espuma escurriendo desde el sector de la fotografía n ° 12 hacia el estero Chinchihuapi.
