ORDENA MEDIDA PROVISIONAL QUE INDICA

Santiago, 24 JUN 2016

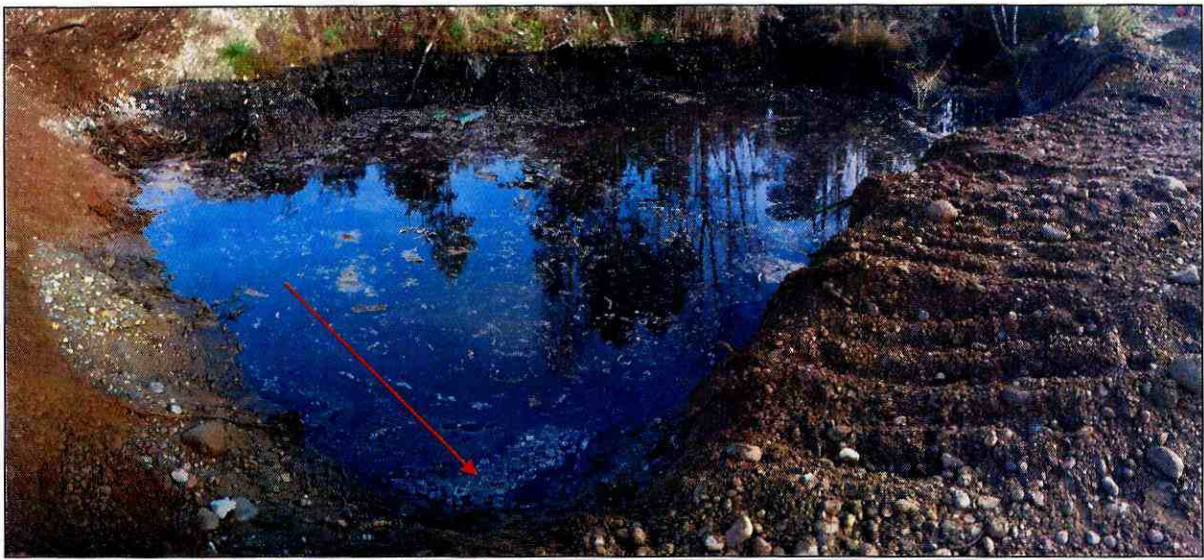
13.3 El pozo N° 1 no se observó con impermeabilización, al igual que los otros pozos; se debe señalar que según indicó el Sr. López la profundidad alcanza 1,5 mt., estando conectado con el pozo N° 2 vía una canalización. Se observó el perfil de suelo del pozo N° 1 con un color negro oscuro, distinto al perfil de suelo removido para los demás pozos.

Fotografía N° 1: Se observa acumulación de residuos líquidos, nótese la altura que alcanzó la disposición de residuos líquidos en el pozo n° 1 además de la película oleosa en su superficie.

1. Servinets Ltda. deberá vaciar todos los pozos que contengan residuos líquidos industriales, riles que deberán ser destinados a lugares autorizados.

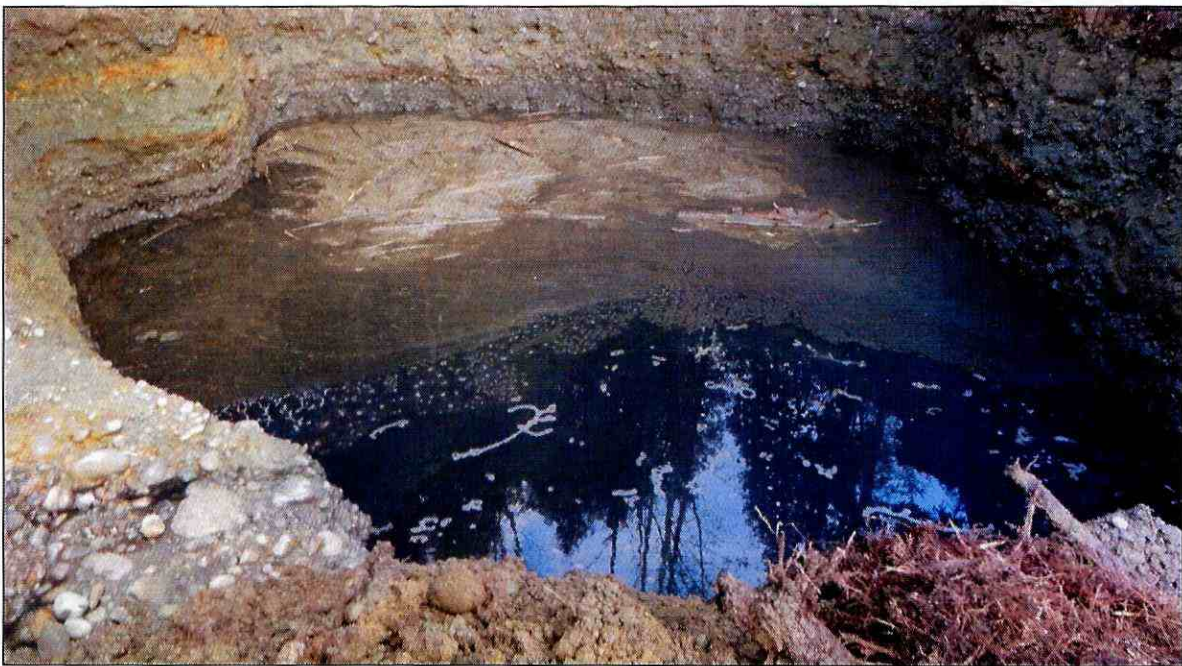
Fotografía N° 2: Se observa acumulación de residuos líquidos, en este caso en el pozo n° 2.

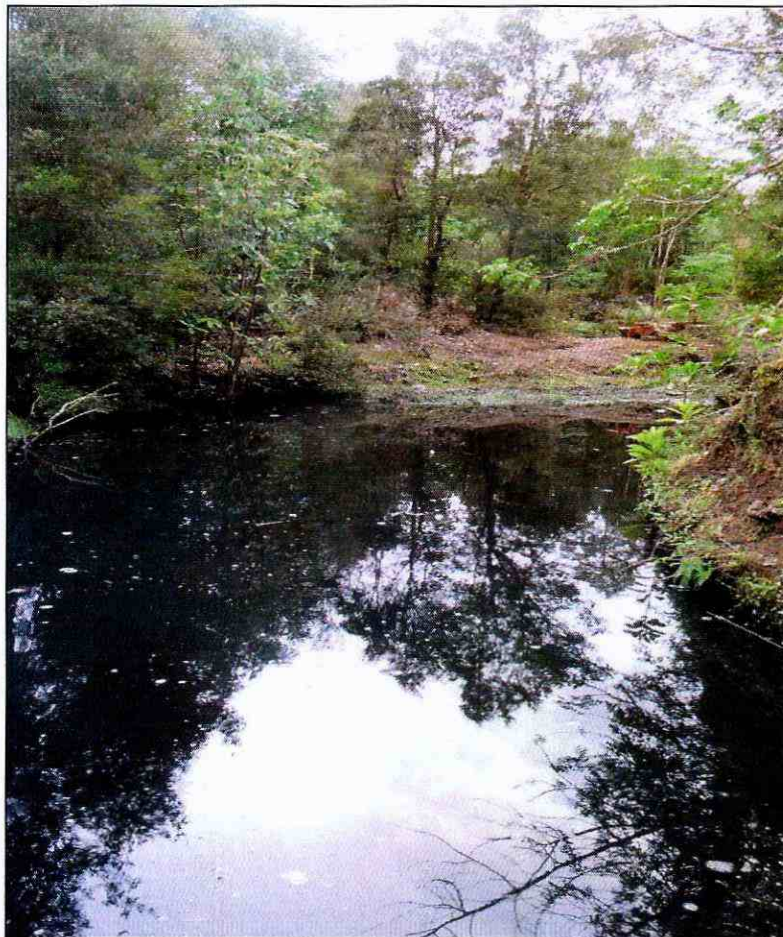
13.6 Se debe indicar que el estero Sin Nombre se une con el estero Chinchihuapi, durante todo el recorrido de este estero se observó acumulación de residuos líquidos de las mismas características antes mencionadas; apozamiento de ril con espuma y en el sector de bosque recorrido incluso presencia de suelo de un color rojizo.

Foto N° 3: Residuos líquidos en el estero Chinchihuapi.

2. Servinets Ltda., deberá limpiar los sectores que presentan escurrimientos superficiales.

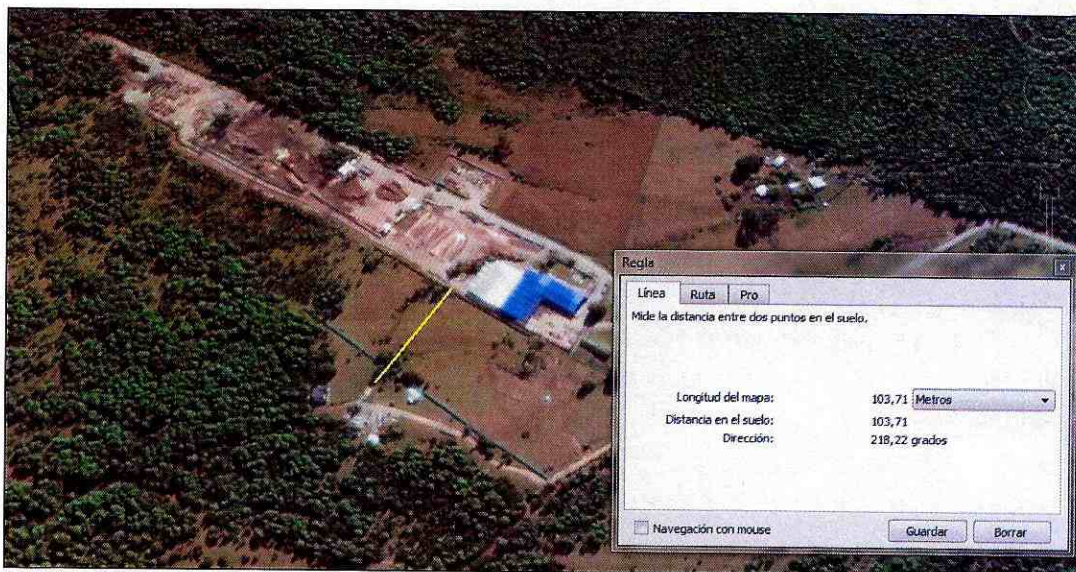
13.7 Por último se tomó contacto con la Sra. María Mellado quien indicó que en algún momento escurrió agua hacia su predio de color rojo, que se

acumulaban en un estanque artificial, hechos que se asocian a denuncia del año 2015. El predio está ubicado a unos 103 mt del taller en orientación noreste

Imagen 2: Distancia lineal entre taller de redes y Sra María Mellado.

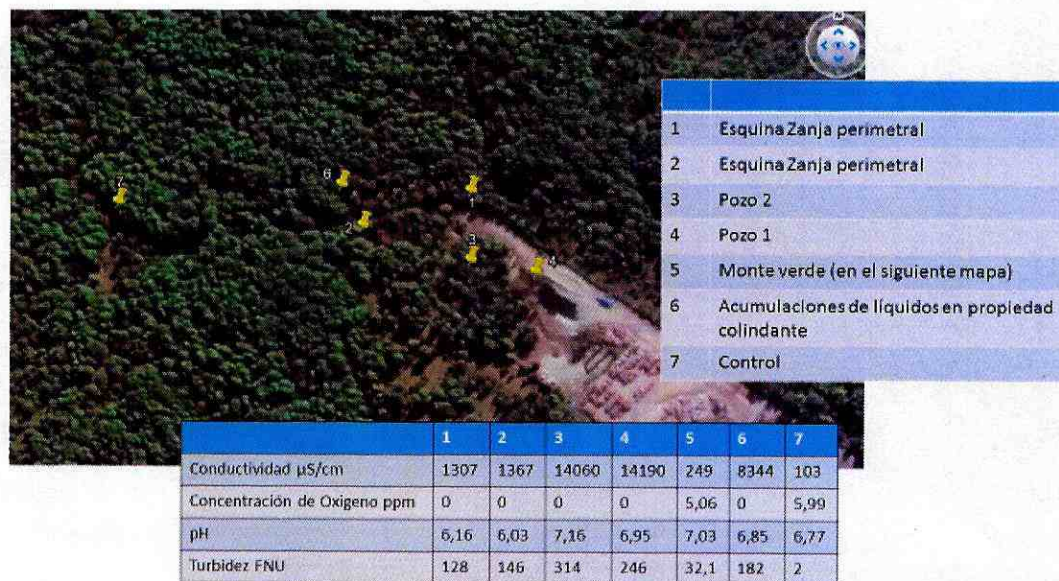
confirman la conexión de emplazamiento entre el taller con el predio colindante en especial con los parámetros de conductividad y turbidez los que están vinculados con la cantidad de sólidos disueltos en el agua. El parámetro de conductividad en los pozos ubicados en el predio del taller de redes llega a 14.000 $\mu\text{S}/\text{cm}$ y en el predio colindante dicho parámetro alcanza valores de 8.000 $\mu\text{S}/\text{cm}$. Como control se evaluó un estero con aporte indirecto a las aguas del taller y el valor referencial de conductividad fue de 103 $\mu\text{S}/\text{cm}$. La misma relación se puede apreciar en el parámetro turbidez.

18° En particular el parámetro conductividad obtenido en el punto Monte Verde que alcanza a 249 $\mu\text{S}/\text{cm}$, se encuentra sobre el valor control el cual está dentro de los rangos (45-100 $\mu\text{S}/\text{cm}$) para los cursos de agua de la zona.

Imagen N° 3: Lugares de muestreo con sonda multiparámetro y tabla con resultados

CUARTO: En virtud de lo dispuesto en el artículo 48 letra f) de la LO-SMA, se ordena al titular monitorear la calidad de aguas y sedimento del Estero Chinchihuapi en el sector del Predio Monteverde.
