INFORME DE FISCALIZACIÓN AMBIENTAL

MEDIDA URGENTE Y TRANSITORIA

“ACOPIO DE CONCHAS Y PLANTA DE CAL AGRICOLA CHILOE”

DFZ-2016-835-X-RCA-IA

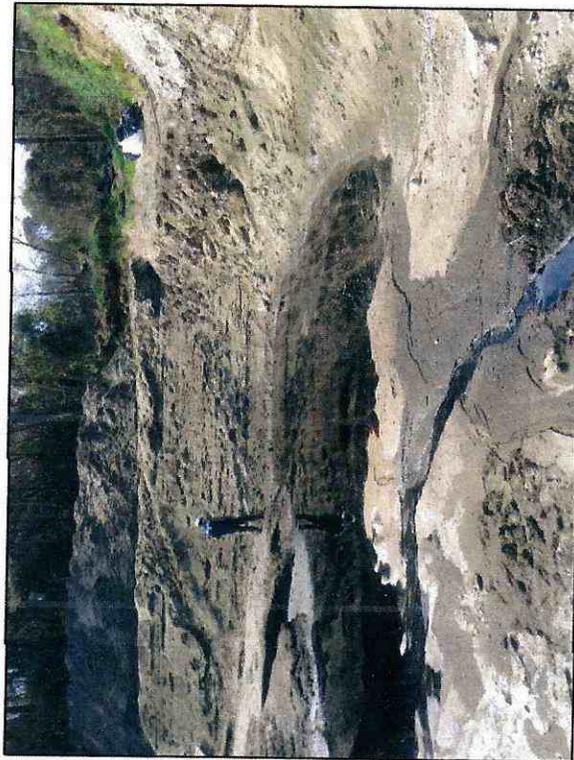
Fotografía 1.

Descripción medio de prueba: Acumulación de percolados de color café oscuro-negro, en el sector norte, tal como se consignó en informe de fiscalización DFZ-2015-679-X-RCA-IA.

Fecha: 16-09-2015

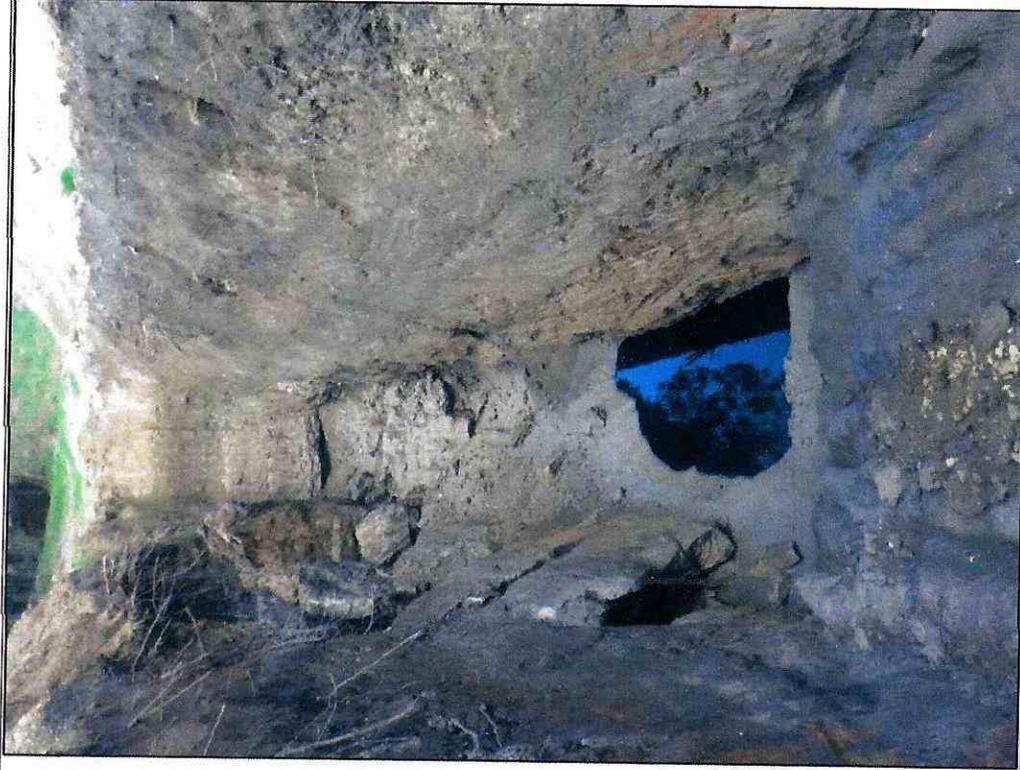
Fotografía 2.

Fecha: 16-09-2015

Descripción medio de prueba: Zanja excavada hacia la cual se han recirculado percolados desde el sector norte, antecedentes levantados en informe de fiscalización DFZ-2015-679-X-RCA-IA.

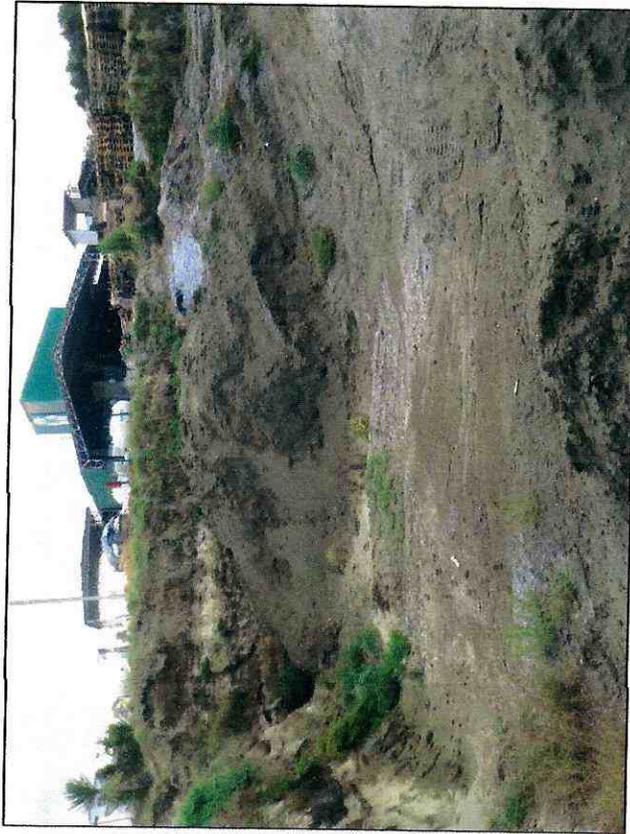
Fotografía 3.

Fecha: 07-04-2016

Descripción medio de prueba: Sector norte sin presencia y acumulación de líquidos percolados.

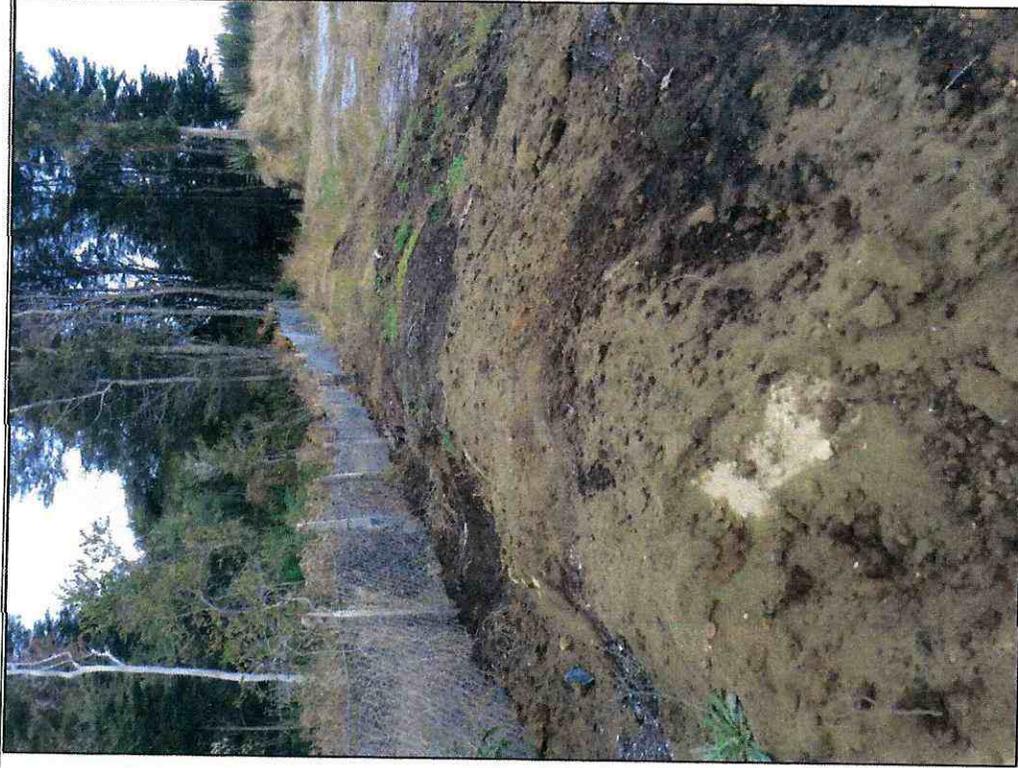
Fotografía 4.

Fecha: 07-04-2016

Descripción medio de prueba: Zanja sellada y cubierta con material de relleno del mismo lugar.
