**Resolución Exenta N°616/2016**

Ordena Medida Provisional Que  
Indica

# Informe Batimétrico

## REPORTE CAMPAÑA DE MONITOREO ISOTÓPICO SMA – CAMPAÑA JULIO 2016

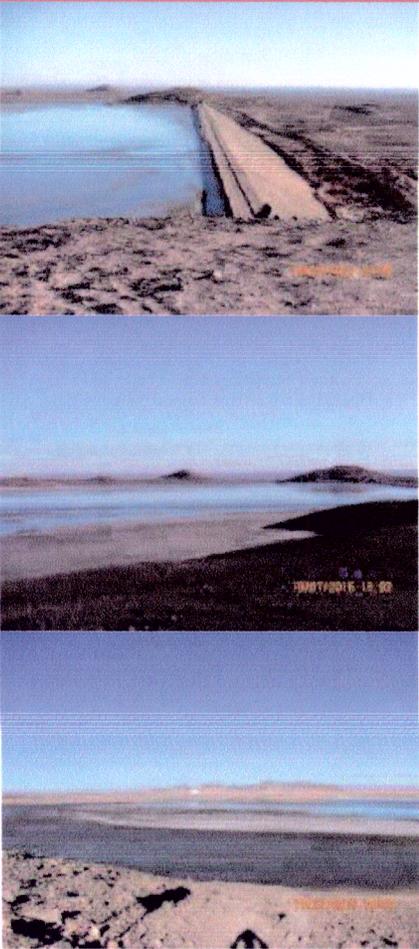
FECHA	REGISTRO FOTOGRÁFICO
<p data-bbox="402 793 477 825">11-Jul</p>

Se presentan fotografías tomadas desde el día 11 al 24 de Julio del 2016. En CD que acompaña este documento, se entrega respaldo de fotografías en formato .JPEG.

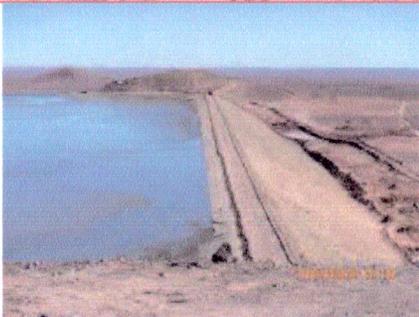
<p>The photograph shows a concrete dam structure extending from a rocky shore into a reservoir, similar to the top photo in the previous row.</p>

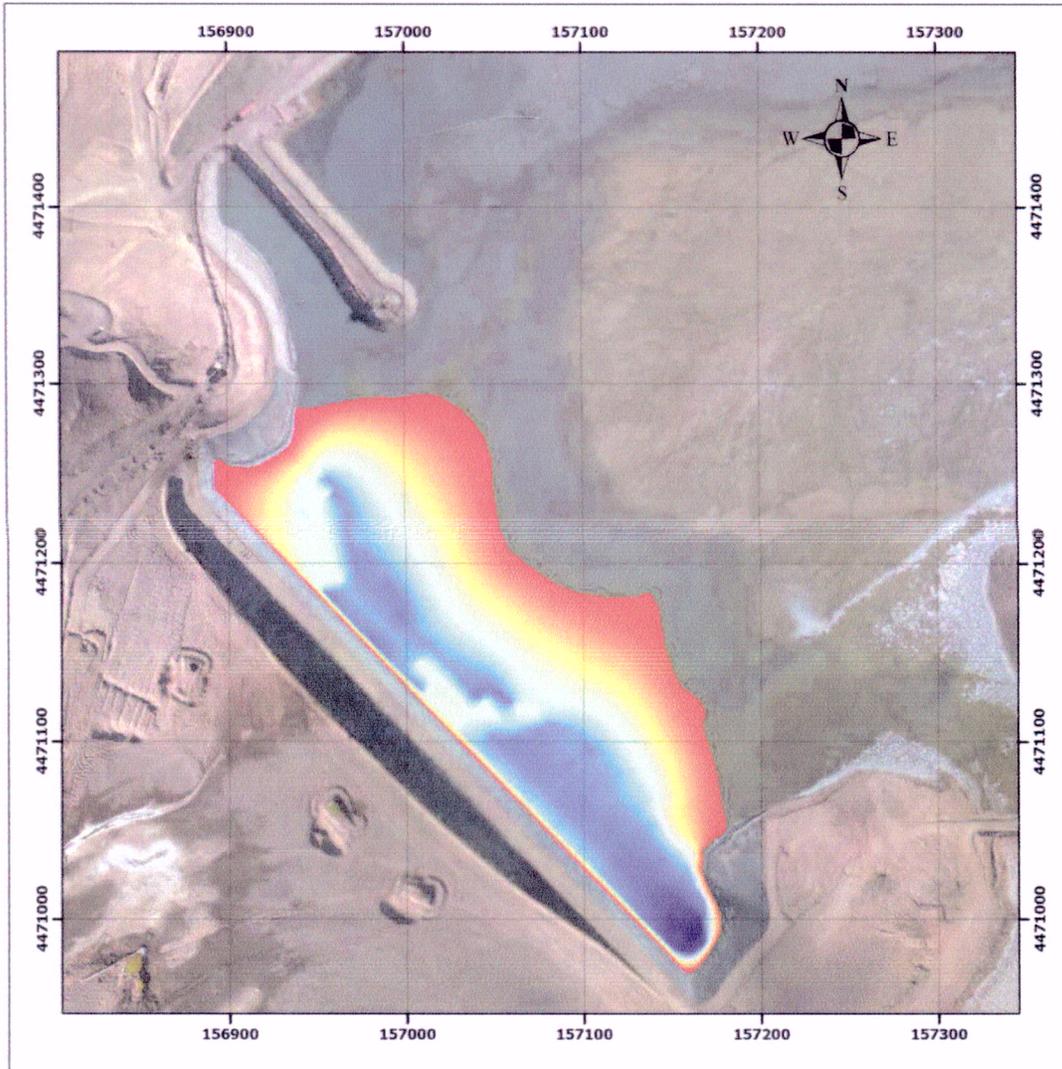
**MAPA DE PROFUNDIDAD  
DEPOSITO SIERRA GORDA**

Fecha de Medición: 14.07.2016  
 Unidad de medida: metros  
 Sistema coordinado PTL

Profundidades	
0.54 - 0.68	(Dark Blue)
0.41 - 0.54	(Light Blue)
0.27 - 0.41	(Yellow)
0.14 - 0.27	(Orange)
0.00 - 0.14	(Red)

Volumen Total Agua en Cubeta	7.451,97 m <sup>3</sup>
Volumen Zona Profunda	5.098,29 m <sup>3</sup>
Volumen Zona Baja Profundidad	2.353,68 m <sup>3</sup>
Superficie Total Laguna	38.097,58 m <sup>2</sup>
Perímetro	973,55 m
Cota espejo de Agua (Pelo de Agua)	1.623,06 m.s.n.m
Cota Máxima Profundidad	1.622,38 m.s.n.m
Profundidad máxima espejo de agua	0,68 m
Promedio Profundidad espejo de agua	0,46 m

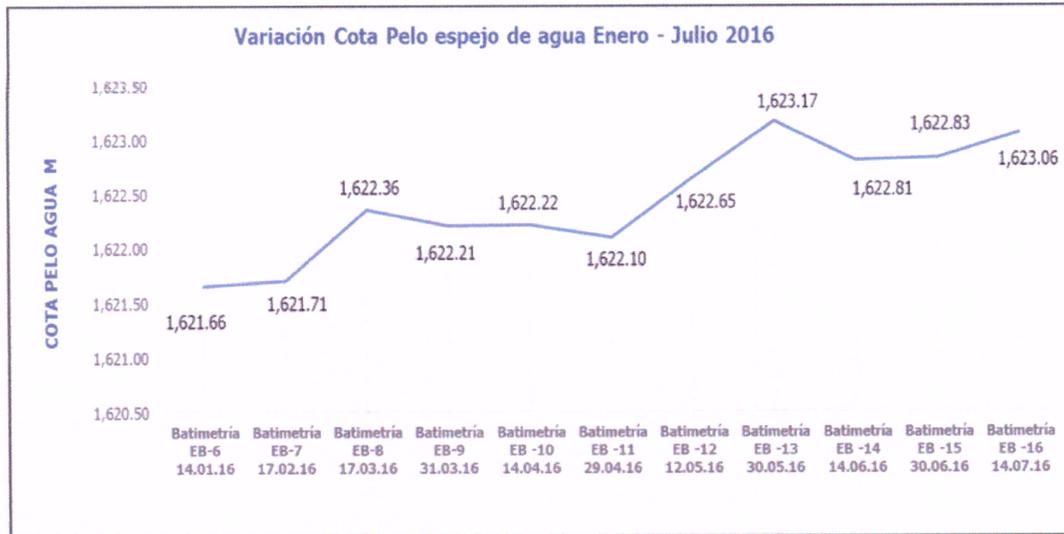
**Grafico N°1:** Variación cota Espejo de agua (msnm)  
(Pelo de Agua)

Con respecto al volumen de agua vemos un aumento con respecto al servicio realizado la primera quincena de junio debido al aumento del área y de las profundidades.

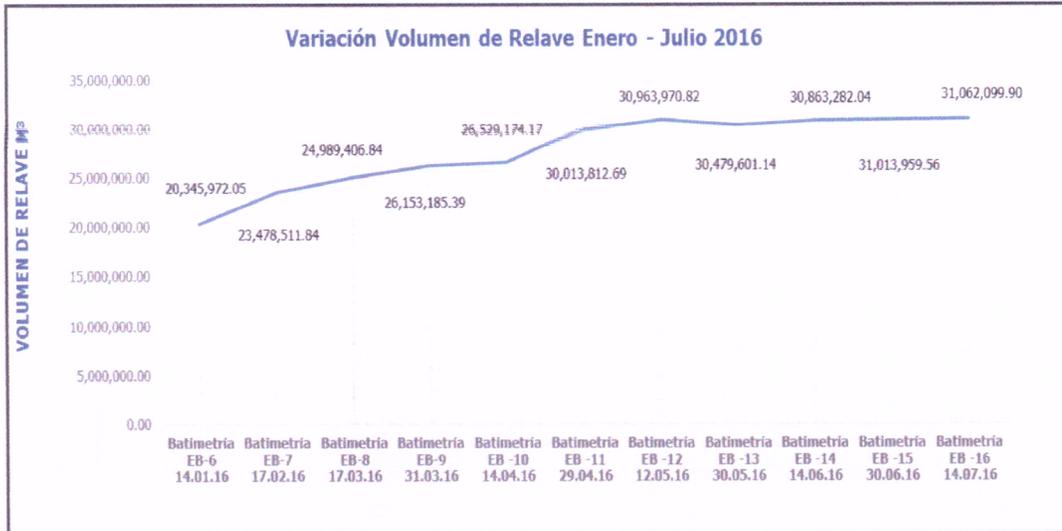
**Grafico N°3** Variación volumen de relave.

En cuanto al volumen de relave sigue la tendencia al alza.
