Respuesta

Resolución Exenta N°616/2016

Ordena Medida Provisional Que
Indica

Informe Batimétrico

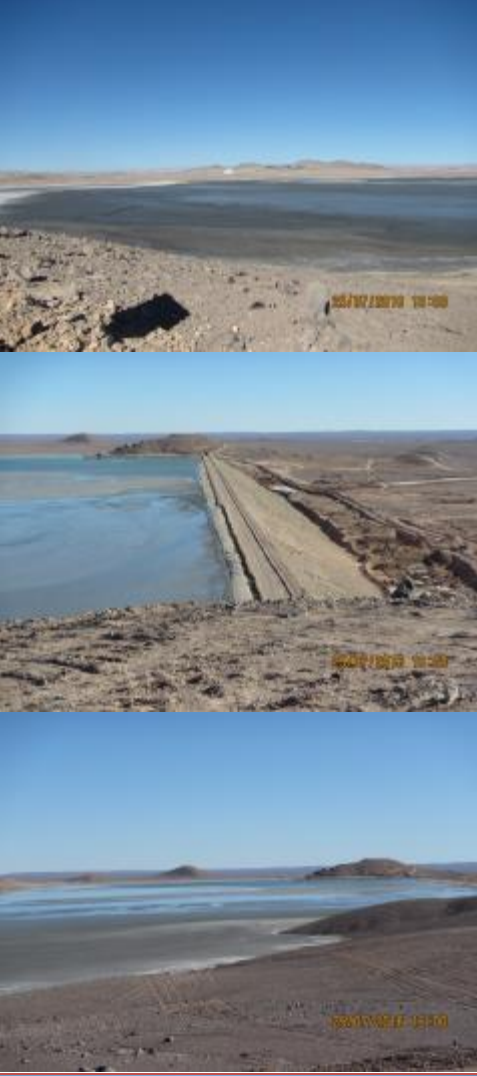
FECHA	REGISTRO FOTOGRÁFICO
<p data-bbox="318 751 418 785">25 Julio</p>

Se presentan fotografías tomadas desde el día 25 de Julio al 07 de Agosto del 2016. Además, en anexo, se entrega respaldo digital de las fotografías en formato JPEG.

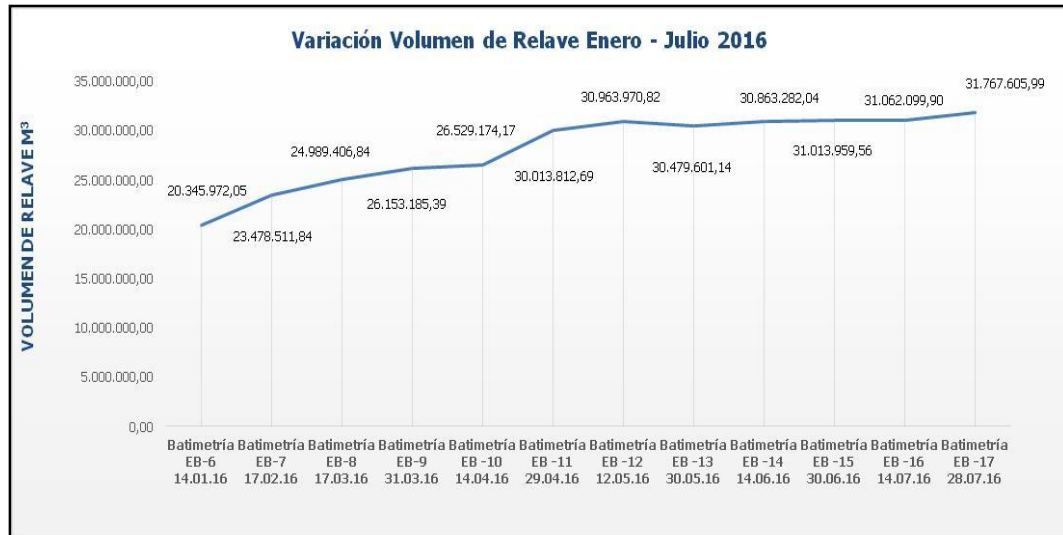
Grafico N°3 Variación volumen de relave.

En cuanto al volumen de relave sigue la tendencia al alza.
