**INFORME DE EXPLORACIÓN GEOTÉCNICA  
N° 101454 – 16 – 00**

**ENSAYOS DE TERRENO Y LABORATORIO  
BOTADERO SUR  
CANTERAS LONCO**

**Marzo 2016**

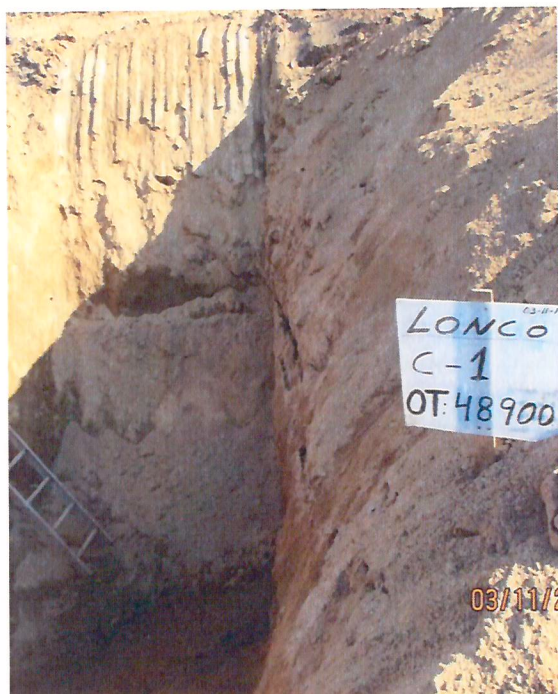
Imagen N°2: Calicata N°1

**ESTRATIGRAFIA OBSERVADA  
CALICATA C-1**

**OBRA:** Cantera Lonco  
**UBICACIÓN:** Según croquis adjunto  
**FECHA:** 03 de noviembre del 2015  
**COTA NAPA:** No se detecta.

| Horizonte | Entre cotas | Espesor (m) | Descripción del material |
| H-1 | 0,00-0,40 | 0,40 | Relleno de limo de color gris con manchas de color café, olor terreo, humedad media, consistencia media, plasticidad baja. |
| H-2 | 0,40-4,00 | Indef. | Maicillo de color amarillo, olor terreo, textura arenosa, se observan gravas chancadas de tamaño máximo 300mm humedad media, compacidad baja. |

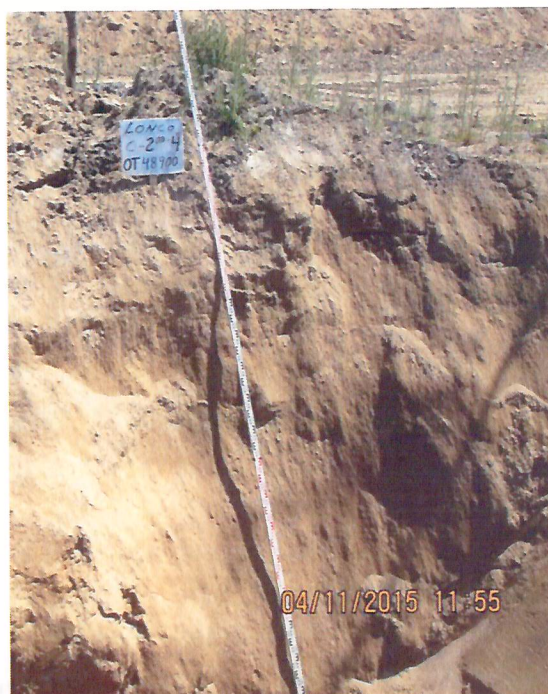
Imagen N°3: Calicata N°2

## ESTRATIGRAFIA OBSERVADA CALICATA C-2

OBRA: Cantera Lonco  
UBICACIÓN: Según croquis adjunto  
FECHA: 03 de noviembre del 2015  
COTA NAPA: No se detecta.

| Horizonte | Entre cotas | Espesor (m) | Descripción del material |
| H-1 | 0,00-4,00 | Indef. | Relleno macillo grueso color amarillo, homogéneo, se observan gravas chancadas y bolones aislados, olor terreo, sin plasticidad, humedad media, compactidad baja. |

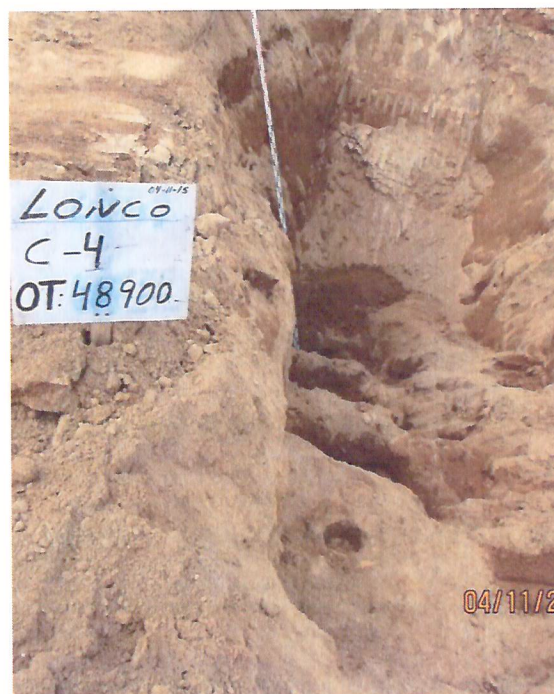
Imagen N°5: Calicata N°4

## ESTRATIGRAFIA OBSERVADA CALICATA C-4

OBRA: Cantera Lonco  
UBICACIÓN: Según croquis adjunto  
FECHA: 03 de noviembre del 2015  
COTA NAPA: No se detecta.

| Horizonte | Entre cotas | Espesor (m) | Descripción del material |
| H-1 | 0,00-1,00 | 1,00 | Relleno de maicillo con grumos de limos algo arcilloso, color café, olor terreo, plasticidad muy baja, humedad media, consistencia media. |
| H-2 | 1,00-4,00 | Indef. | Relleno de maicillo color amarillo, olor terreo, textura algo arenosa, estructura homogénea, sin plasticidad, se observan gravas chancadas aisladas de tamaño máximo 300mm, humedad media, consistencia media a baja. |

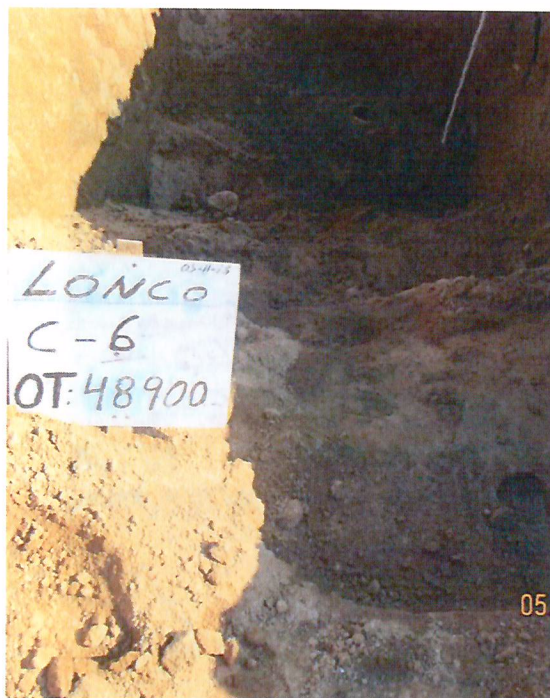
Imagen N°7: Calicata N°6

## ESTRATIGRAFIA OBSERVADA CALICATA C-6

OBRA: Cantera Lonco  
UBICACIÓN: Según croquis adjunto  
FECHA: 03 de noviembre del 2015  
COTA NAPA: No se detecta.

| Horizonte | Entre cotas | Espesor (m) | Descripción del material |
| H-1 | 0,00-1,80 | Indef. | Relleno de maicillo color amarillo con bajo porcentaje de limos, olor terreo, se observan gravas y bolones aislados chancados de color gris y manchas café, humedad media, compacidad baja, plasticidad muy baja |

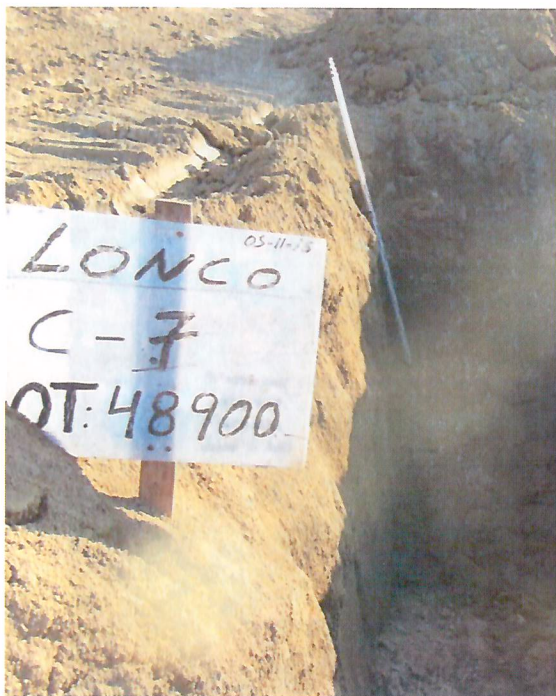
Imagen N°8: Calicata N°7

### ESTRATIGRAFIA OBSERVADA CALICATA C-7

**OBRA:** Cantera Lonco  
**UBICACIÓN:** Según croquis adjunto  
**FECHA:** 03 de noviembre del 2015  
**COTA NAPA:** No se detecta.

| Horizonte | Entre cotas | Espesor (m) | Descripción del material |
| H-1 | 0,00-1,80 | Indef. | Maicillo fino color amarillo, olor terreo, bajo porcentaje de de limo, se observan gravas y bolnes aislados, humedad media a alta, compacidad media. |

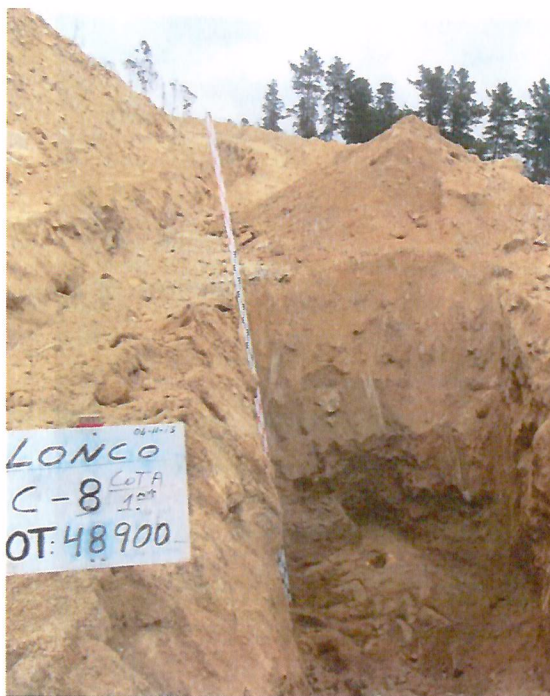
Imagen N°9: Calicata N°8

### ESTRATIGRAFIA OBSERVADA CALICATA C-8

OBRA: Cantera Lonco  
UBICACIÓN: Según croquis adjunto  
FECHA: 03 de noviembre del 2015  
COTA NAPA: No se detecta.

| Horizonte | Entre cotas | Espesor (m) | Descripción del material |
| H-1 | 0,00-3,00 | Indef. | Relleno de maicillo color café amarillento, olor terreo, se observan gravas chancadas, bolones y bloques aislados de cementación fuerte, .humedad media, compacidad media a baja, plasticidad muy baja. |

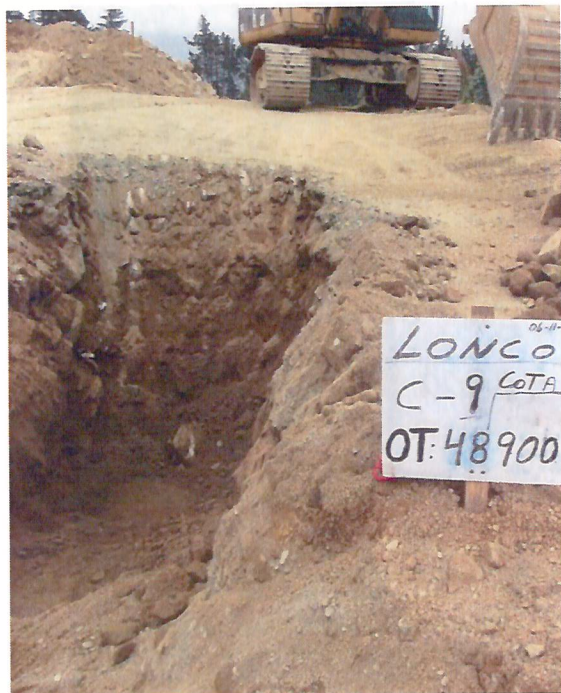
Imagen N°10: Calicata N°9

## ESTRATIGRAFIA OBSERVADA CALICATA C-9

**OBRA:** Cantera Lonco  
**UBICACIÓN:** Según croquis adjunto  
**FECHA:** 03 de noviembre del 2015  
**COTA NAPA:** No se detecta.

| Horizonte | Entre cotas | Espesor (m) | Descripción del material |
| H-1 | 0,00-3,00 | Indef. | Relleno de maicillo color café amarillento, olor terreo, se observan gravas chancadas, bolones y bloques aislados de cementación fuerte, .humedad media, compacidad media a baja, plasticidad muy baja. |

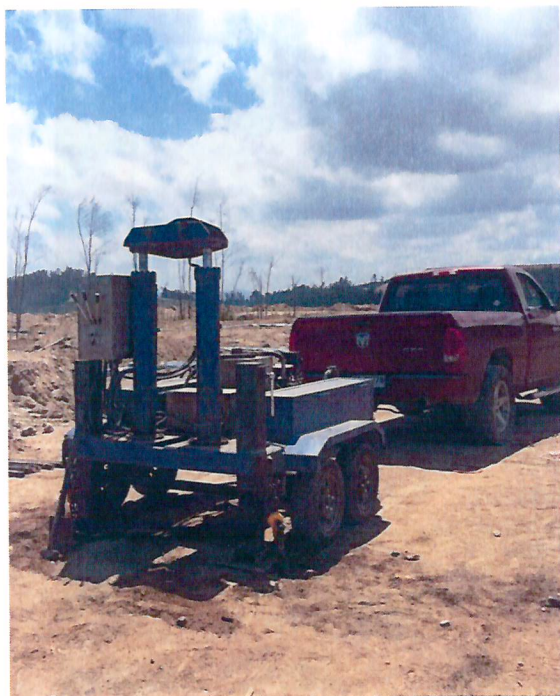
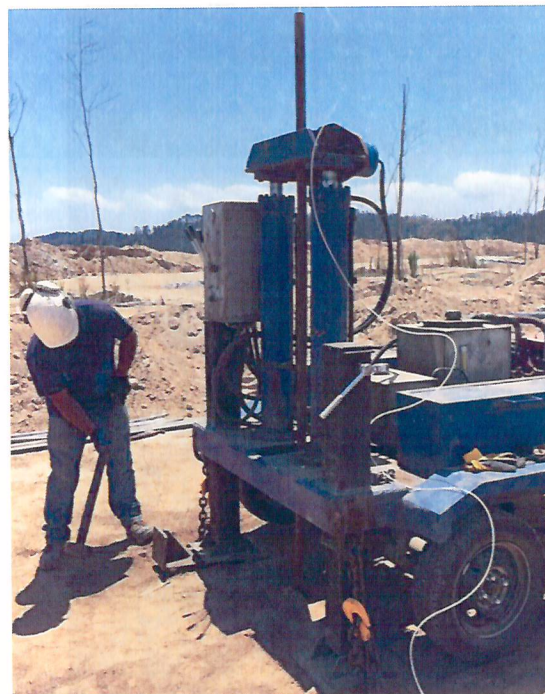
Imagen N°12: SDMT

Adicional a la exploración realizada (sondaje y calicatas) se realizó el ensayo Seismic Dilatometer Marchetti Test (SDMT). El cual se realizó con mediciones cada 0.30m hasta una profundidad de 20m. A través de los parámetros obtenidos en los ensayos de terreno y correlaciones, se obtuvieron los ángulos de fricción interna del suelo y cohesión en profundidad. Además se generó un perfil de velocidades de onda de corte vs profundidad mediante el método downhole.
