PROYECTO DE INGENIERÍA DE PERFIL CELDA N°1 Y SOBRE-CELDA

DISPOSICIÓN DE RESIDUOS SÓLIDOS DOMICILIARIOS Y ASIMILABLES RELLENO SANITARIO SANTA MARTA

1.- NOTA TÉCNICA – INGENIERÍA DE PERFIL CELDAS N°1 Y SOBRECELDA

PROYECTO	ASESORÍA GEOTÉCNICA PARA REHABILITACIÓN DEL RELLENO SANTA MARTA	CLIENTE	CONSORCIO SANTA MARTA
----------	---	---------	-----------------------

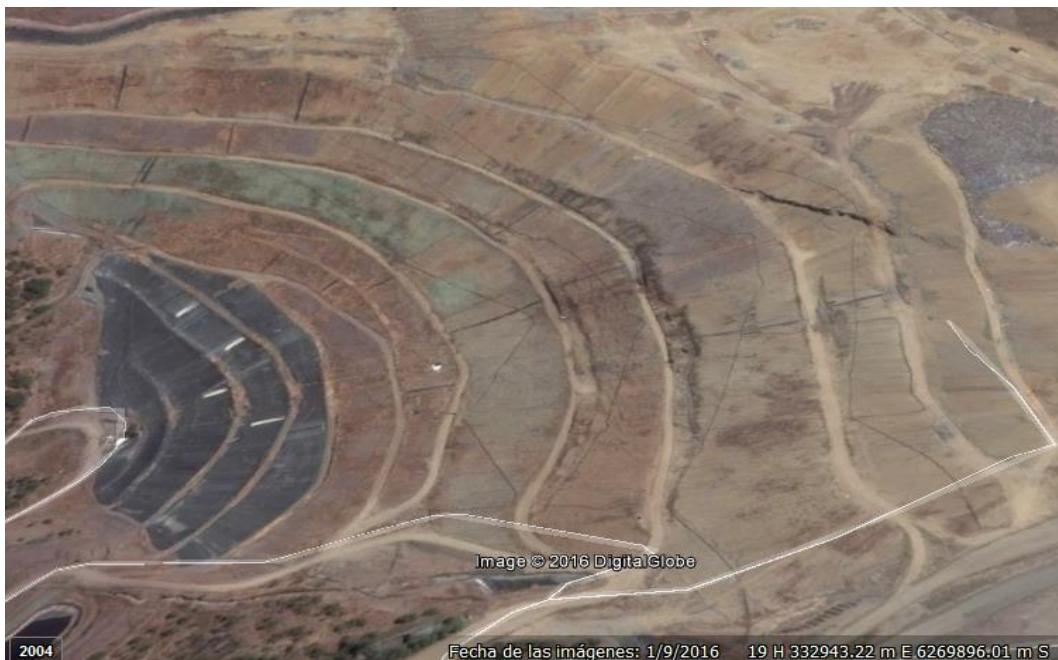
Figura 1.1. Vista general RSSM de Google del 9 de enero 2016.

El Relleno Sanitario Santa Marta (RSSM) se ubica en la comuna de Talagante, en la Región Metropolitana de Chile, a 30 km al suroeste de Santiago. Como es sabido, el 15 de enero pasado, el depósito sufrió un deslizamiento caracterizado por la formación de una falla de tipo rotacional, que comenzó con la generación paulatina de grietas, asentamientos y flujos de lixiviados en los diferentes taludes afectados (Ver Figura 1.1), situación que derivó inmediatamente después en un cierre temporal parcial.

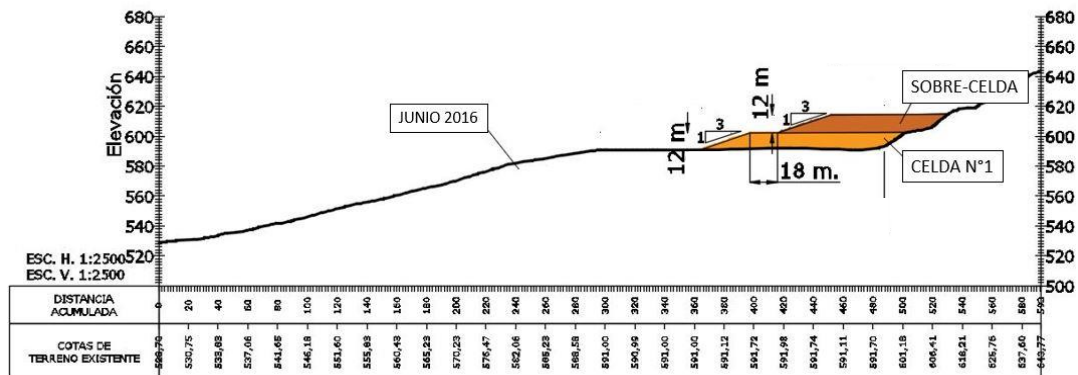
- Se contempla una altura máxima de celdas de 12 m.
- La longitud de las bermas no será menor a 18 m.
- La pendiente de cada celda es de 1:3 (V:H).
- Las celdas se construirán hasta llegar al límite con el relleno natural.

Figura 3.1. Perfil tipo y características de ambas celdas (N° 1 y Sobre-Celda).

A continuación, en la Figura 3.1 se muestran las características de ambas celdas (N° 1 y Sobre-Celda):

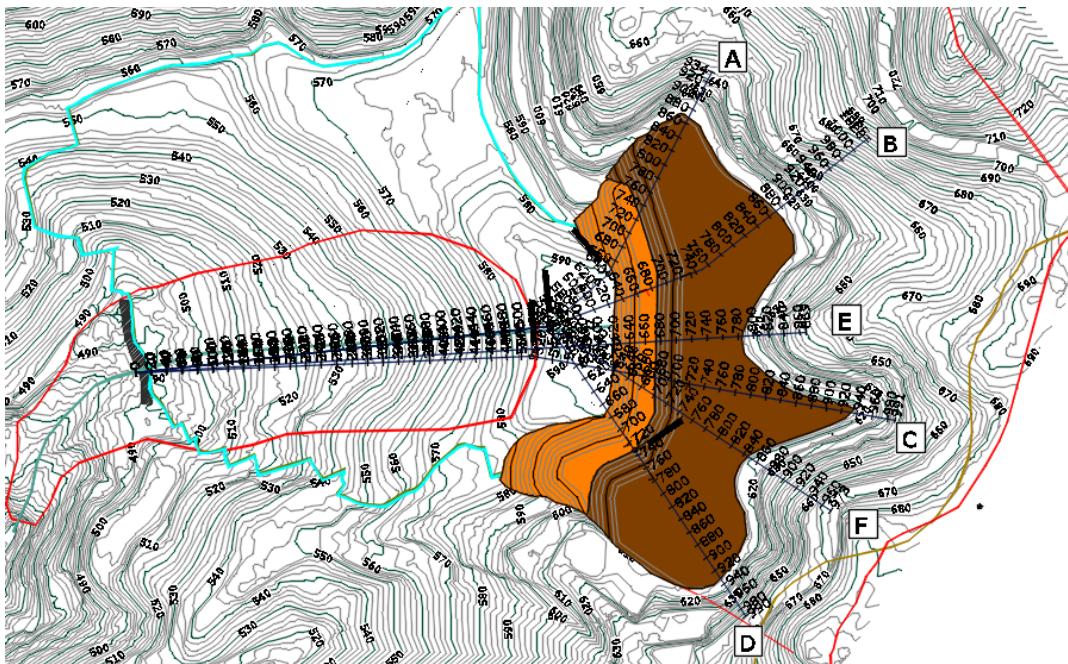
Figura 3.3. Ubicación de perfiles considerados RSSM.

Debido a las características de la zona en estudio, en primera instancia, se han considerado diferentes perfiles de análisis (Ver Figura 3.3), utilizando para su elección, aspectos como la profundidad máxima y mínima de cada perfil, el nivel de inclinación que presentan los taludes y quebradas del sector, y la representatividad de las condiciones geomorfológicas de cada quebrada.

Debido a que la geometría de cada perfil representa las características de la zona estudiada, se compararon los 6 perfiles (A, B, C, D, E y F) descritos en la Figura 3.3, de acuerdo al espesor de residuos al pie de ambas celdas (Celda N° 1 y Sobre-Celda).

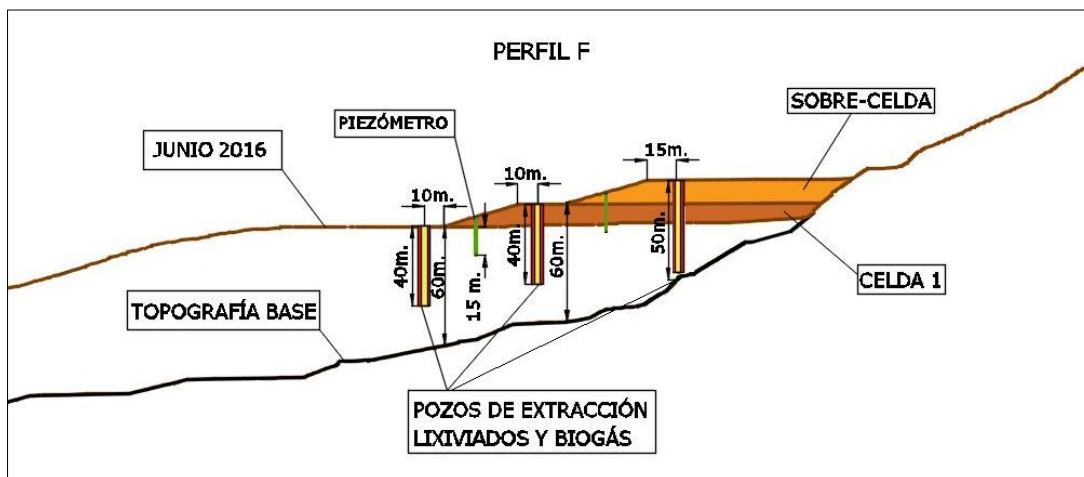
Figura 3.7. Geometría del perfil F.

Por lo tanto, debido a lo mencionado anteriormente, el perfil seleccionado como más desfavorable para el análisis de estabilidad, corresponde al perfil F (Figura 3.7).

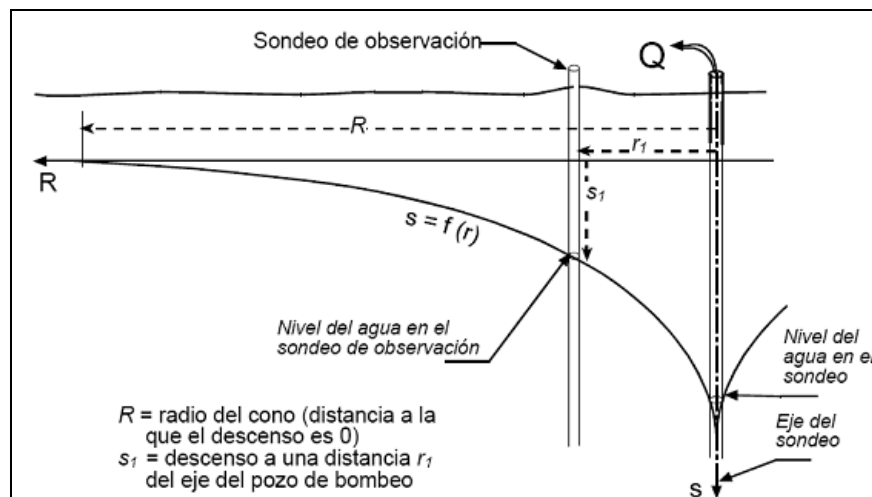
Figura 3.9. Cono de depresión para la extracción de aguas.

Respecto a la formación del cono de depresión de la Figura 3.9, se estima que la configuración propuesta logrará los mencionados 15 m, tal como se presenta más adelante en la Figura 3.10, con la colaboración además de los pozos intermedios que han estado incorporándose al sistema de drenaje del relleno.

Cabe destacar, que la Figura 3.9 corresponde a una imagen de carácter referencial, y que en definitiva, es utilizada como apoyo para representar la depresión y/o agotamiento que se espera lograr en el relleno.

Con la finalidad de realizar las modelaciones, se ha supuesto que el nivel de lixiviados se rige por el cono de depresión presentado en la Figura 3.9. Esta situación se puede apreciar en la Figura 3.10. Este supuesto se irá verificando en terreno, dado la incertidumbre el efecto del lixigas sobre la estabilidad y la separación de ambas presiones (lixiviados y gas).

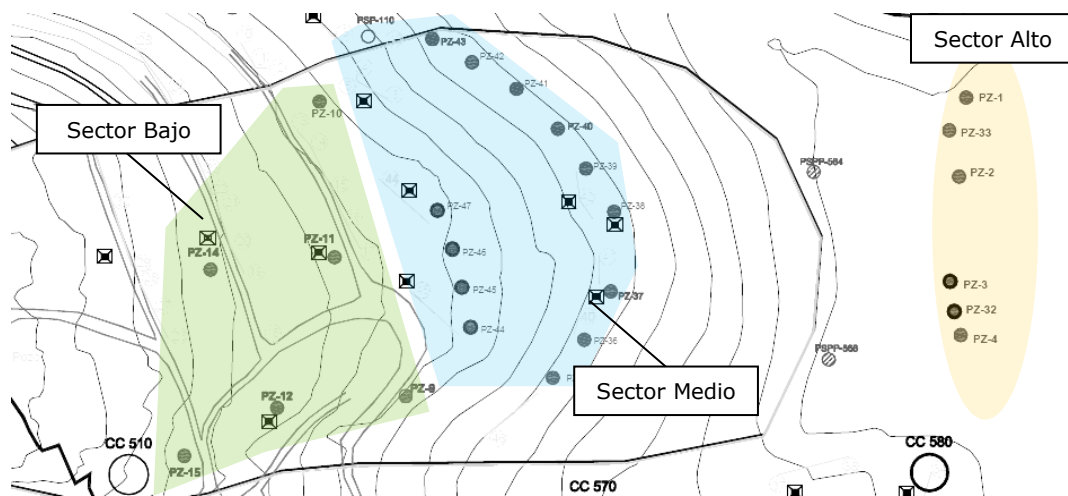
Figura 3.11. Ubicación de los pozos de medición.

Según antecedentes entregados por CSM, existen pozos duales de extracción (PZ) distribuidos en diferentes zonas del relleno (Ver Figura 3.11), los cuales, además de permitir la extracción de gas, son utilizados para medir el nivel de lixiviados.

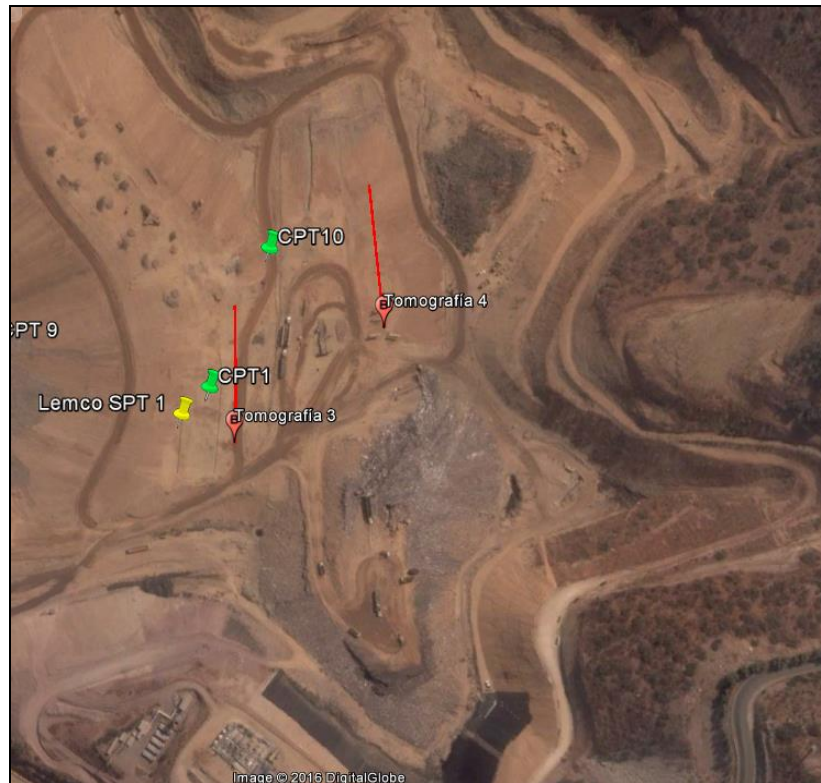
Figura 3.12. Ubicación de Tomografías N° 3 y 4, ensayos de penetración DCPT N° 1 y sondeos SPT N° 1. (sector Celda N° 1)

A modo de ejemplo de diferencias locales en los ensayos, existe la constancia que durante la ejecución del sondaje SPT 1, se detectó una zona de debilidad, mediante el avance rápido de la perforación, entre los 24,5 a 28 m. Esto se considerará en el modelo, como una zona de residuos con bajo porcentaje de sólidos y eventual porcentaje de lodos, que en el análisis será representada como zona con bajos parámetros resistentes.

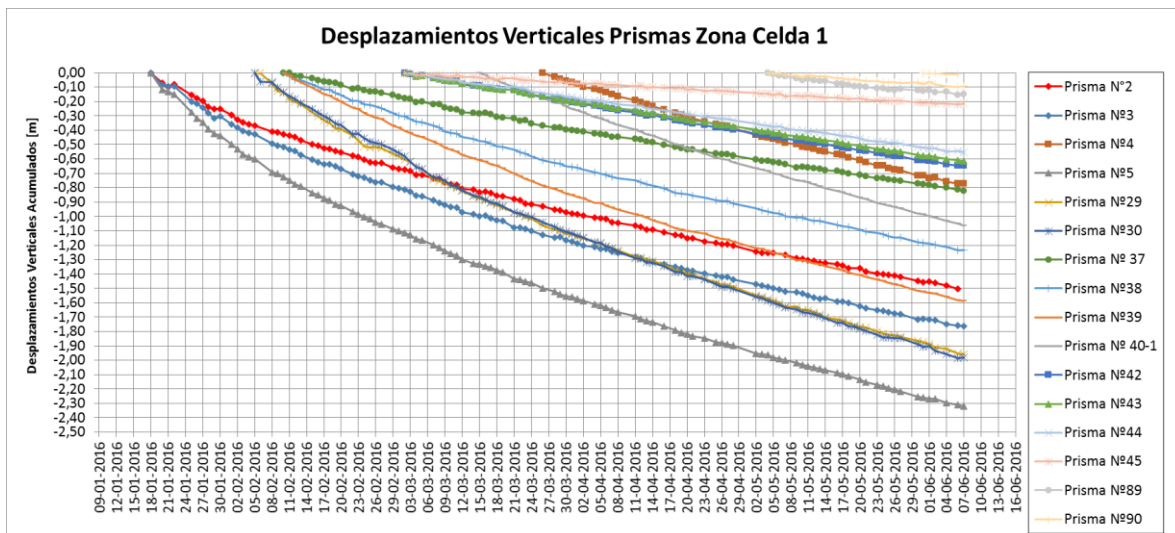
Figura 3.15. Desplazamientos verticales de prismas ubicados en zona Celda N° 1

Del total de desplazamientos verticales medidos por el CSM en el sector Celda N° 1 desde el 18 de enero presente año (Figura 3.15), se seleccionaron los casos más desfavorables y se compararon los asentamientos registrados con modelos de comportamiento en el tiempo existentes y con mediciones reales de rellenos sanitarios similares, obteniéndose los resultados que se muestran en la Figura 3.16.

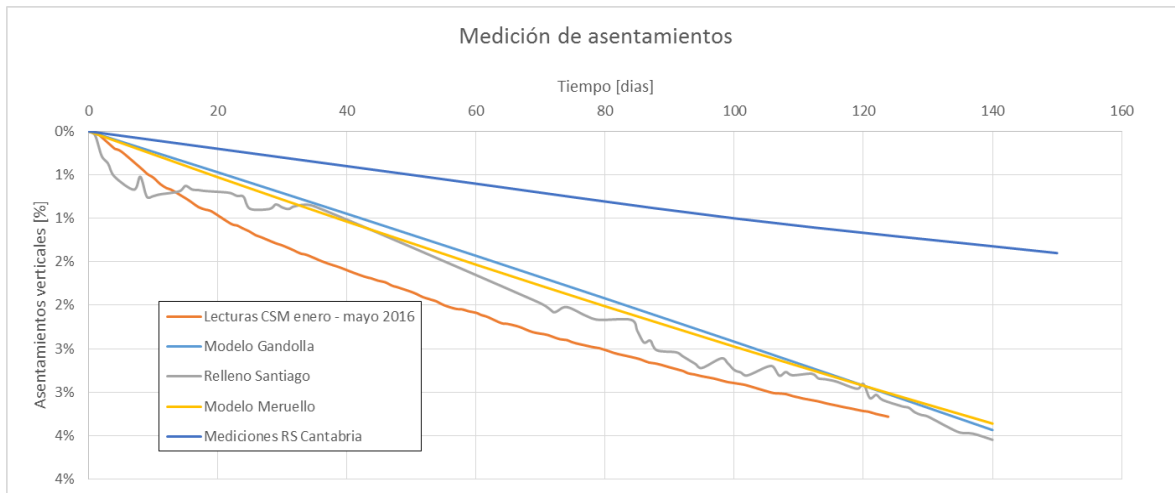
Figura 3.16. Asentamientos importantes generados en zonas cercanas.

Se desprende de este último análisis, que las magnitudes medidas están en el rango superior, pero normal, de los casos con lo que fue comparado.

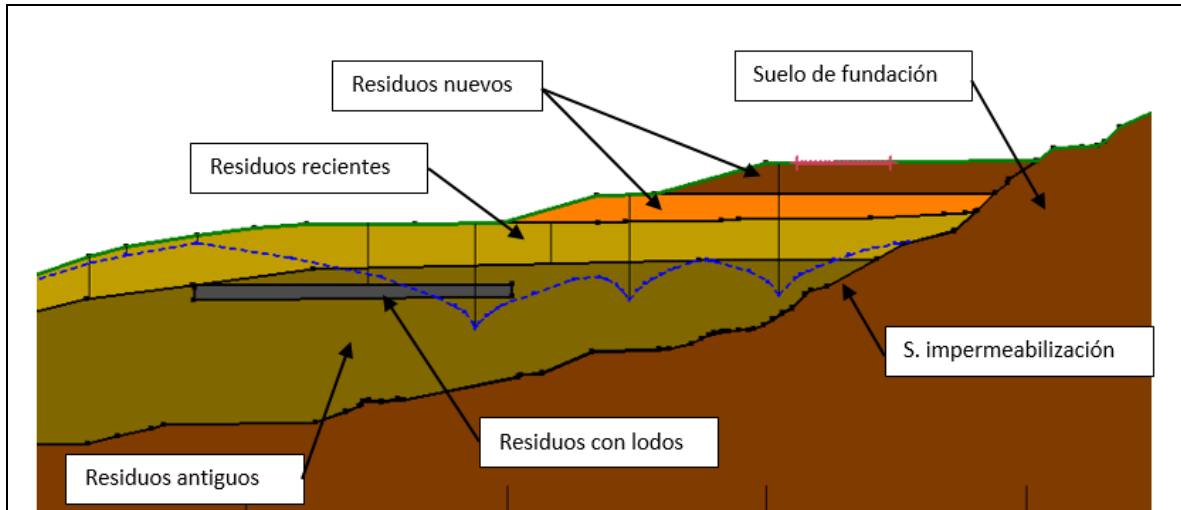
Figura 3.18. Tipos de materiales utilizados en la modelación de estabilidad.

En la Figura 3.18 se presenta el esquema de los materiales utilizados en el análisis de estabilidad.

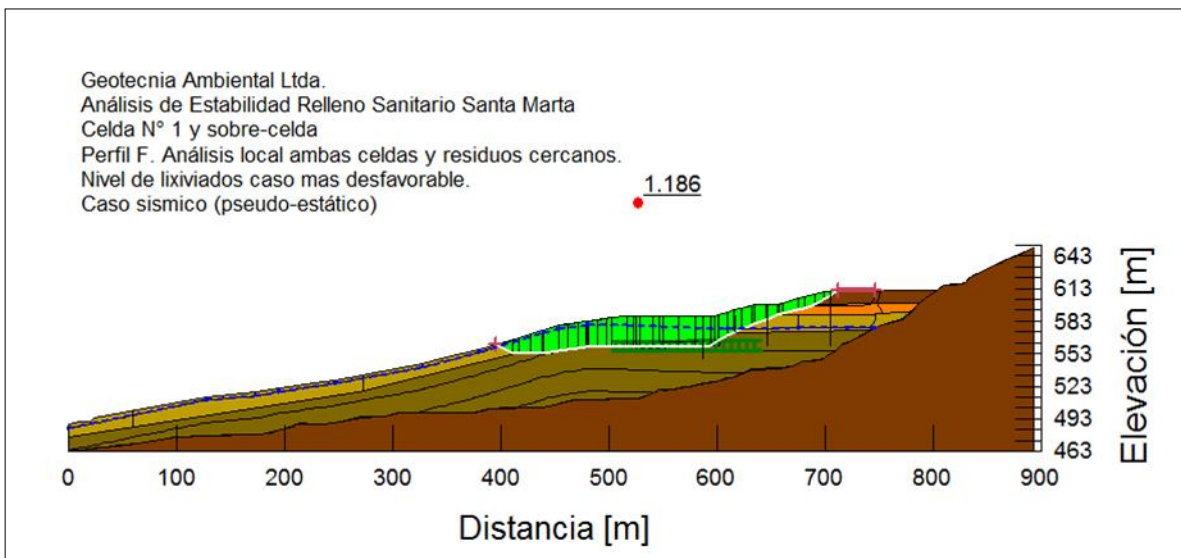
Figura 4.3. Resultados análisis de estabilidad perfil F. Condición sísmica (seudo-estática).

Finalmente se realizó la modelación del mismo perfil, considerando que el nivel de lixiviados se encuentra a 12 m de profundidad, con el propósito de cuantificar el efecto de la variabilidad de la posición de las presiones internas, obteniendo para análisis sísmico (caso seudo estático) el siguiente resultado:

Esto significa que si el nivel de lixiviados se modificara desde los 15 a los 12 m como condición más desfavorable, el FS sería igual a 1,186, lo cual significa que el depósito continúa siendo estable. Ello a pesar que no cumpliría con la normativa vigente de ser mayor a 1,3.

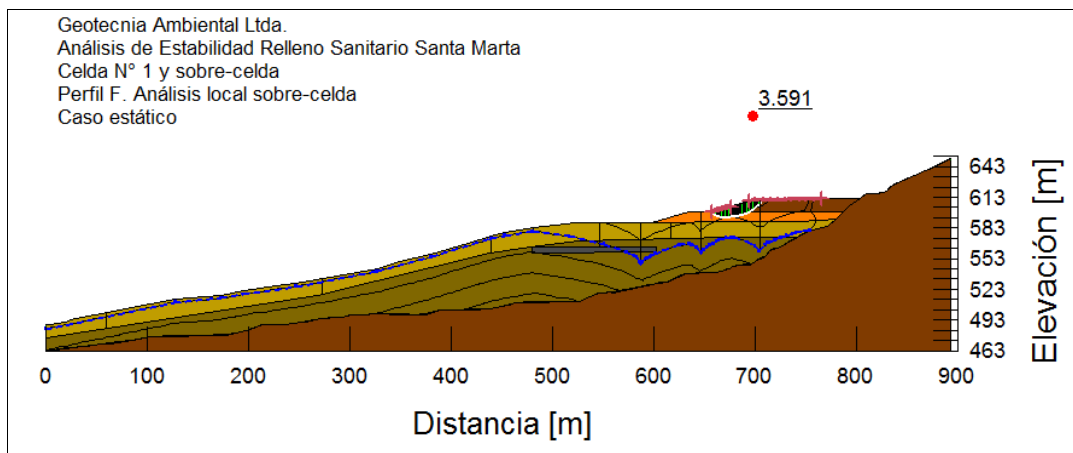
Figura 1.1. Análisis estático de Falla local Sobre-Celda.

Se considera un análisis localizado entre la cota superior y el pie de la Sobre-Celda, obteniéndose los siguientes resultados bajo condición estática (Figura 1.1) y pseudo-estática (Figura 1.2):

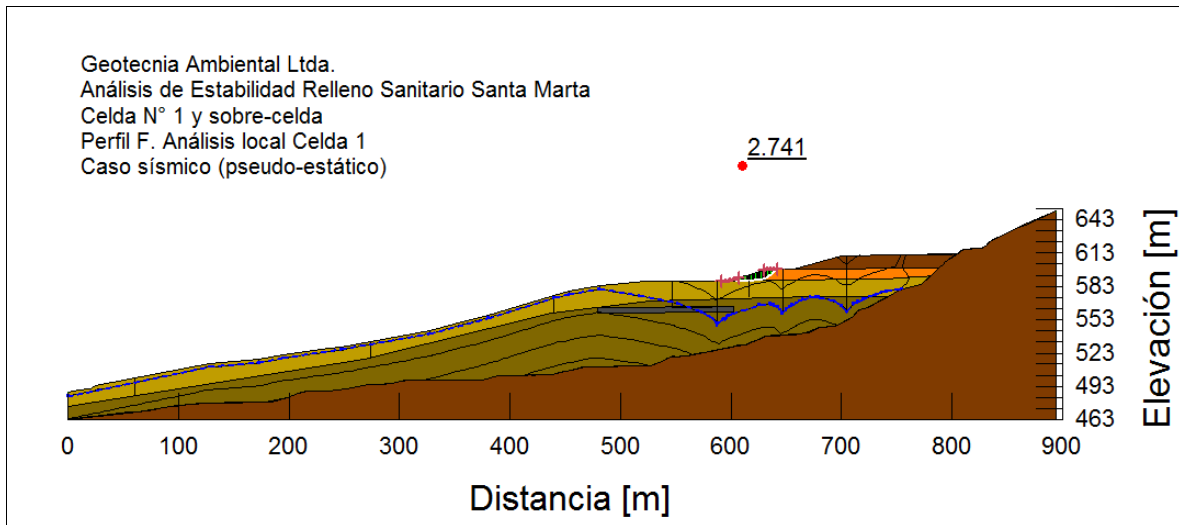
Figura 2.4. Análisis seudo-estático de Falla local Celda N° 1.

Se considera un análisis localizado entre la cota superior y el pie de la Celda N° 1, obteniéndose los siguientes resultados bajo condición estática (Figura 2.3) y pseudo-estática (Figura 2.4):

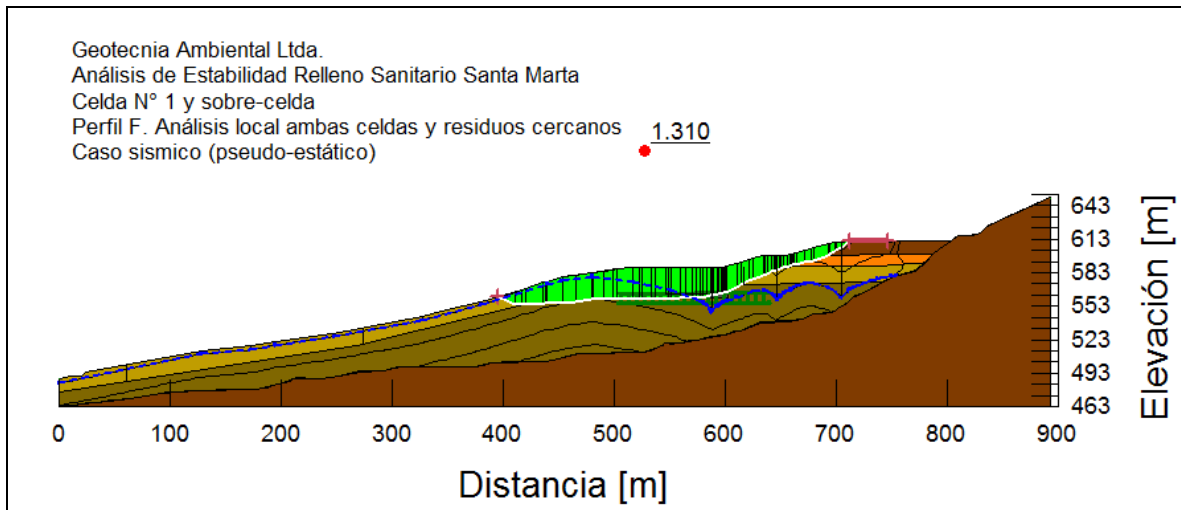
Figura 4.8. Análisis seudo-estático de Falla local celdas y residuos cercanos.

Se considera un análisis localizado entre la cota superior de la Sobre-Celda y la cota 560 msnm del talud, obteniéndose los siguientes resultados bajo condición estática (Figura 4.7) y pseudo-estática (Figura 4.8):

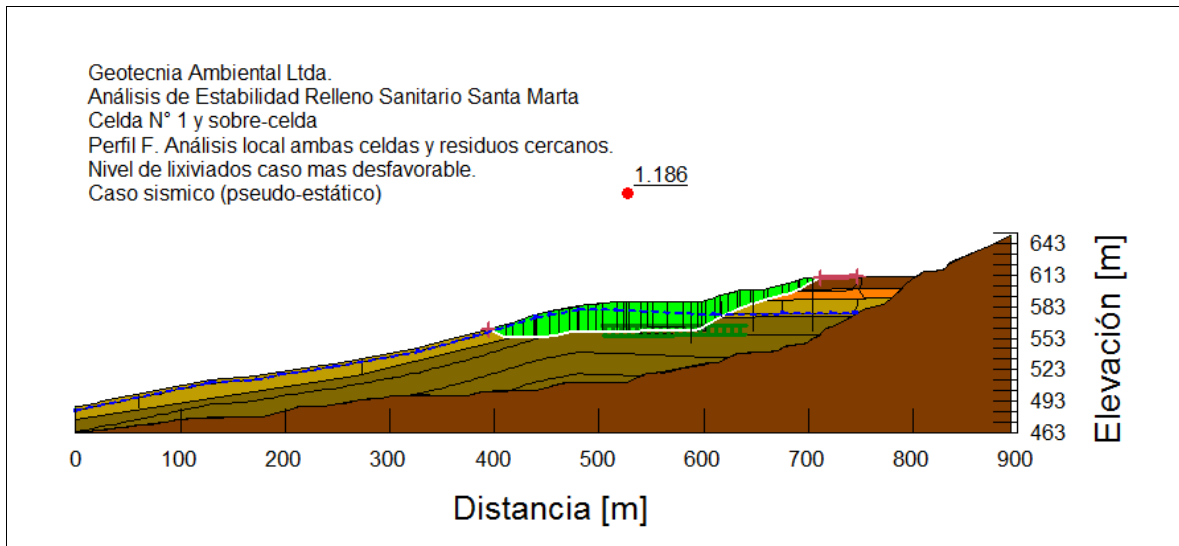
Figura 5.10. Análisis seudo-estático de falla caso más desfavorable.

Se considera un análisis localizado entre la cota superior de la Sobre-Celda y el talud en la cota 560 msnm, obteniéndose los siguientes resultados bajo condición estática (Figura 5.9) y seudo-estática (Figura 5.10):
