Ref.: Resolución Exenta N° 722, de fecha 05 de Agosto de 2016.

Resolución Exenta N°722/2016

Ordena Medida Provisional Que
Indica

Informe Batimétrico

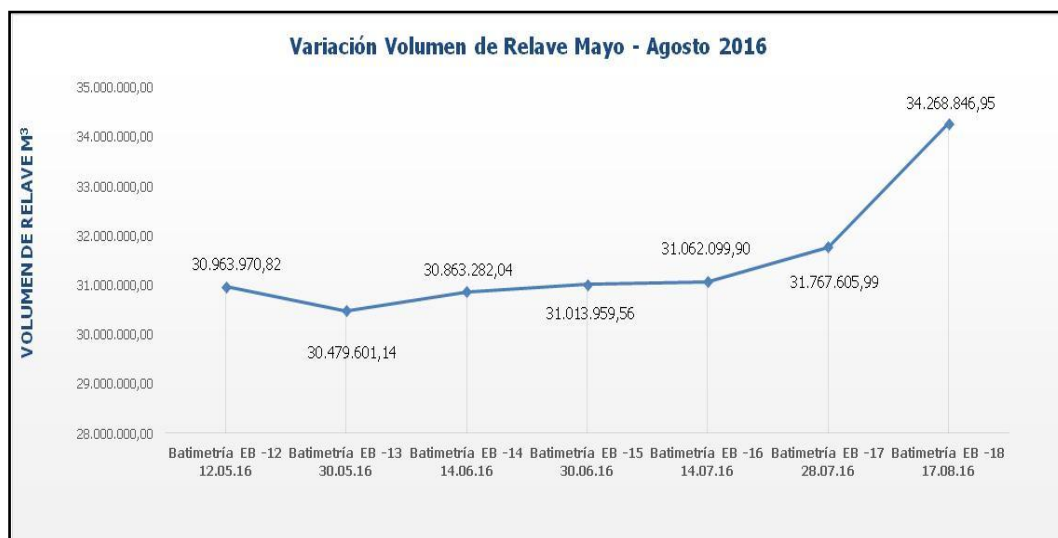
Grafico N°3 Variación volumen de relave.

En cuanto al volumen de relave sigue la tendencia al alza.

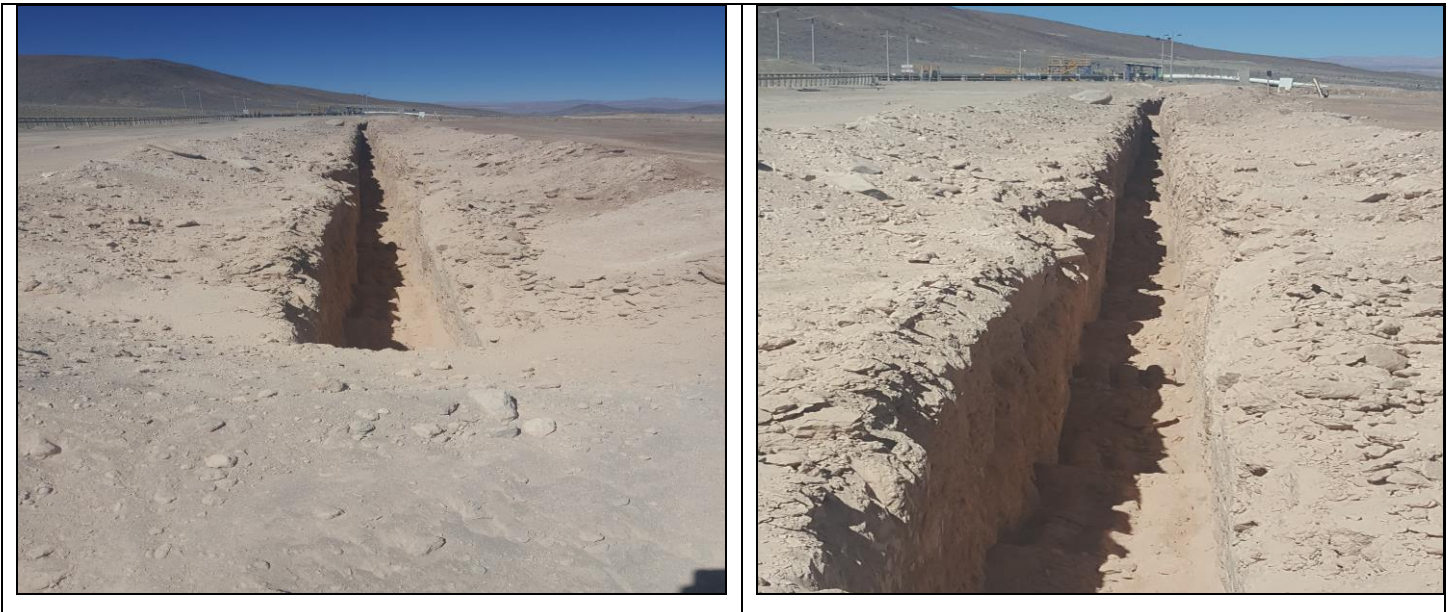
Imagen N°1 Calicata piscina agua mar

Una vez ejecutadas las calicatas, se pudo constatar que ambas se encuentran totalmente secas. Los registros fotográficos siguientes dan cuenta de lo anterior.

A partir de la información levantada en terreno, no fue posible confirmar si las piscinas de agua de mar y de fuente externa poseen filtraciones, al menos hasta la profundidad que alcanzan las calicatas 4-4,5 metros.

En virtud de lo anterior, SG SCM continúa desarrollando estudios de geofísica que permitan eventualmente confirmar o bien descartar filtraciones desde las piscinas como causa de incremento en el nivel del pozo CB-9. Detalles de estos trabajos serán presentados próximamente a la autoridad conforme fuera requerido.
