**Ref.: Respuesta a Resolución Exenta N°862, Ordena Medidas Provisionales.**

**PLAN DE HUMECTACIÓN  
TRANQUE DE RELAVES CONFLUENCIA**

**Octubre de 2016**

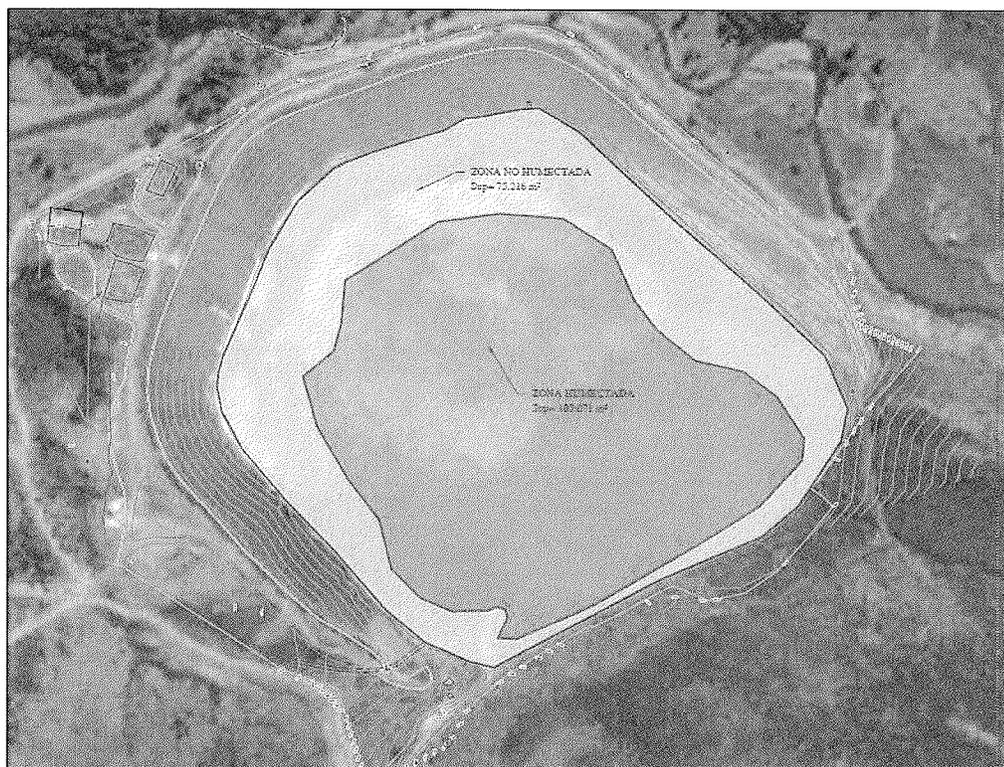
Figura 1. Superficie humectada por efecto de las precipitaciones.

El año 2016 ha sido un año de sequía en la Región de Aysén, aun así, la cantidad de agua lluvia que ha precipitado en el sector de Alto Mañihuales, ha sido suficiente para mantener humectada la cubeta del Tranque Confluencia. Como es común, en el mes de septiembre se inicia el periodo de aumento de viento y mayor radiación solar que incrementa la evaporación de la humedad existente. De enero a septiembre de 2016, la cantidad de agua caída, medida en nuestra estación Meteorológica El Toqui, alcanza los 687 mm y la superficie de la cubeta que actualmente se encuentra humectada alcanza los 105.071 m<sup>2</sup>.

La figura siguiente, muestra en color azul, el área que actualmente se encuentra humectada de forma natural.

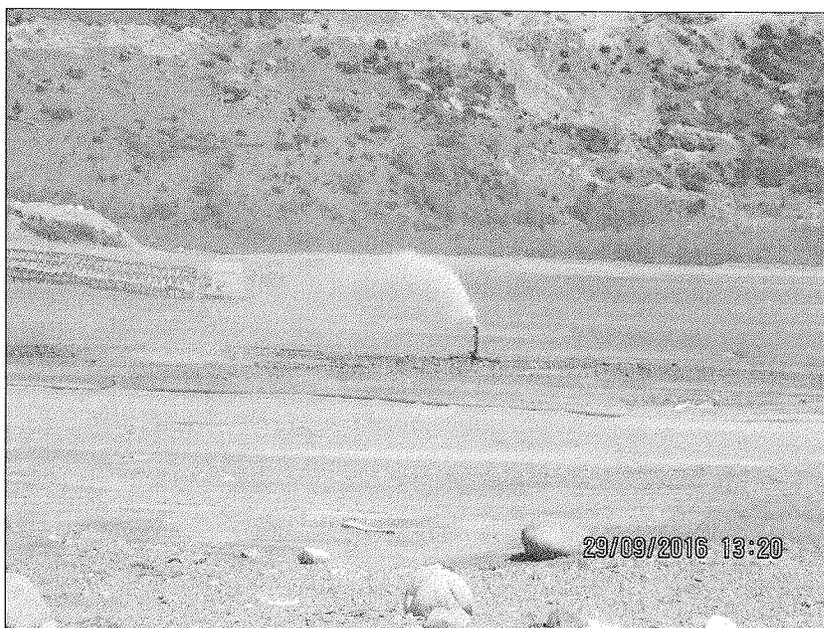
**Foto 1. Ejemplo de alcance del aspersor.**

La distribución espacial del sistema de humectación es variable debido a que los aspersores se cambian manualmente de posición cuando ya se ha logrado la humectación por riego. La distancia entre los aspersores es de aproximadamente 100 m y el rango de aspersión varía entre los 8 a 15 metros de longitud dependiendo de la presión que alcance el sistema o si la dirección de riego está a sotavento (ver foto 1). El criterio utilizado para reubicar los aspersores es rotarlos cuando ya se encuentra suficientemente humectada la zona donde el aspersor ha regado. La ubicación de los aspersores a la fecha de la elaboración del presente informe se aprecia en la figura 2. Con respecto a los equipos móviles, cabe señalar que éstos tienen una distribución espacial variable, pudiendo ubicarse en cualquier punto de la cubeta.

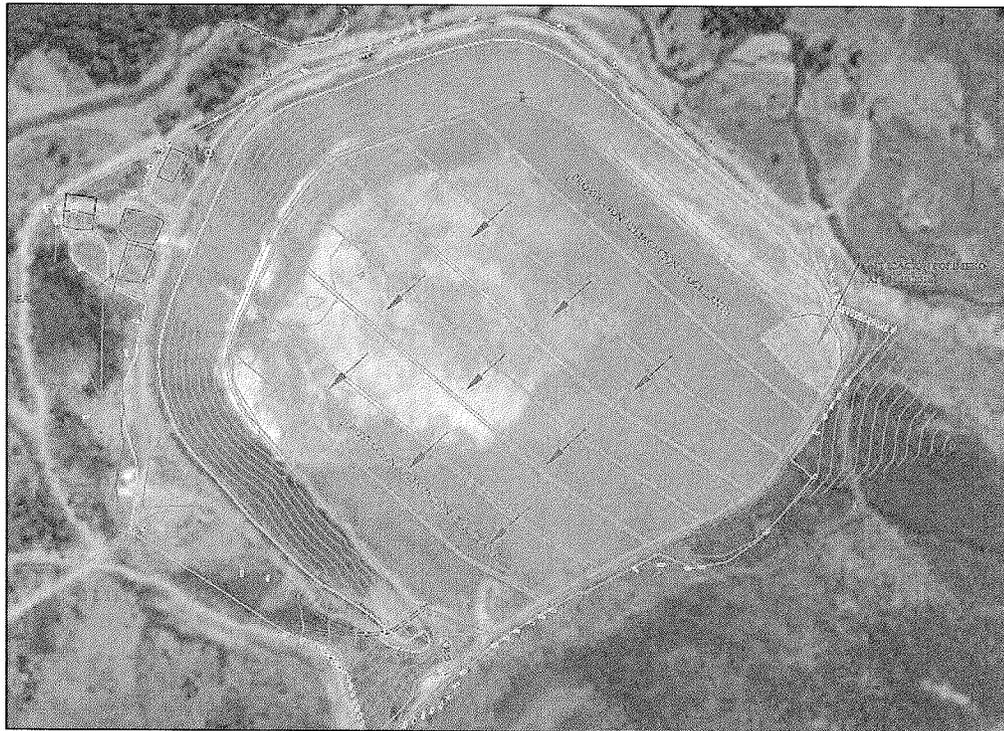
**Figura 3. Plan de proyección de aplicación de floculante.**

Los criterios de aplicación de la medida están condicionados por el plan de aplicación de floculante para el periodo 2016 – 2017, que será mediante parcelas humectadas en dirección hacia el estribo sur. No obstante, se considera que en el caso de existir un evento de emisión de polvo en algún punto del tranque, se controlará de inmediato se detecte, aplicando la solución con floculante desde el carro de hidrosiembra. Para la ejecución de este plan de humectación se contrató a 2 trabajadores, en turno 4x3, con horario de 7:00 a 19:00 horas.

A la fecha de entrega del presente informe, se puede establecer que el Plan de Humectación se encuentra implementado. En los meses siguientes, se irá avanzando en la elaboración de las parcelas de humectación como se muestra en la figura 3. Actualmente el avance en el periodo 2016-2017, es de 3.573 m<sup>2</sup>. Cabe señalar, que el resto de la superficie del tranque de relaves que no ha sido humectada con floculante durante este periodo, de igual forma aún contiene floculante, aplicado en el periodo anterior (2015-2016), por consiguiente el efecto de control de polvo aún se mantiene, pero se prevé que será en un menor grado de efectividad, por tal motivo se reaplicará nuevamente dicho polímero en la totalidad de la superficie.

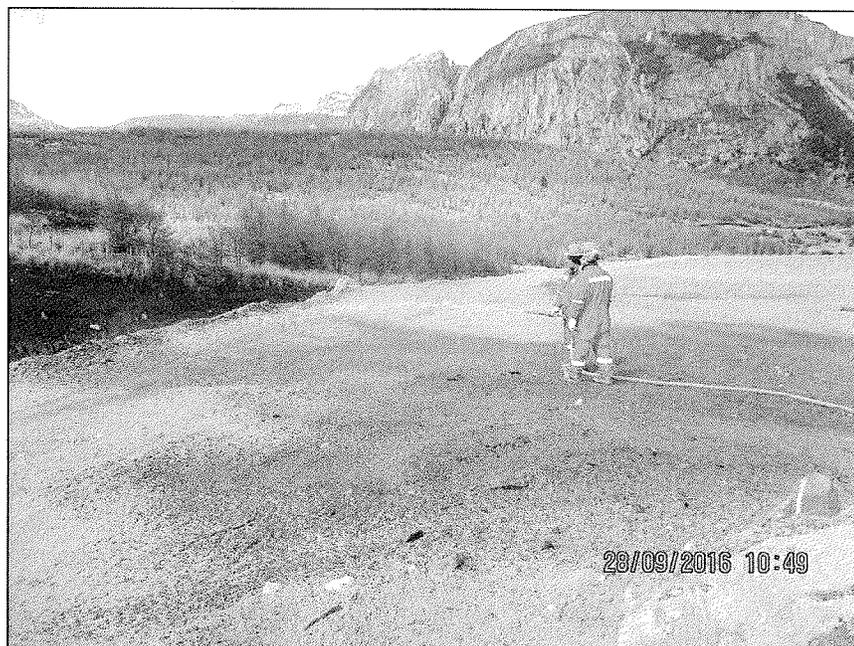
**Foto 2. Vista hacia el este. 28 de septiembre, 2016.**

Equipo de  
trabajadores  
realizando riego con  
floculante.

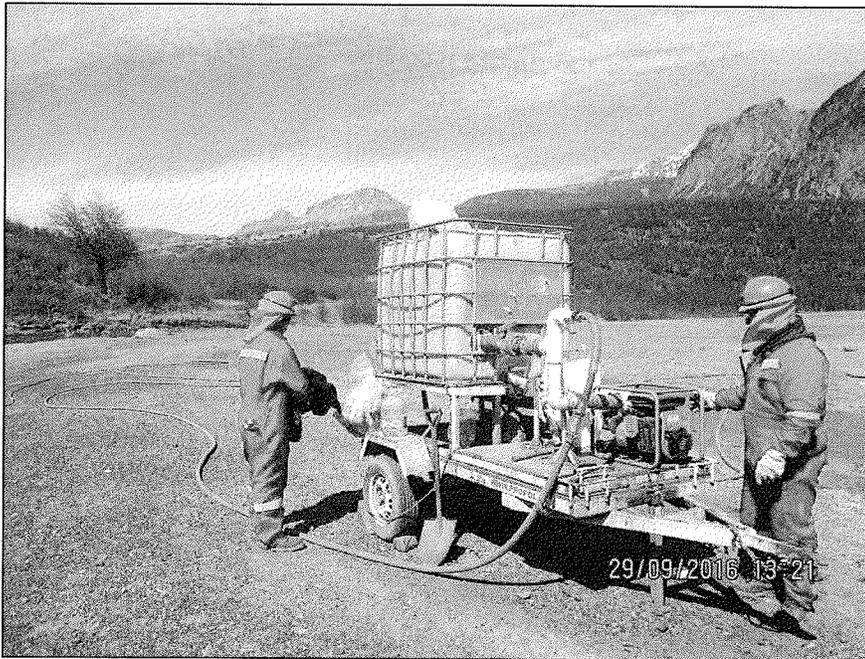
Foto 3. Vista hacia el este. 29 de septiembre, 2016.

Preparación de  
equipo móvil para  
riego con floculante.

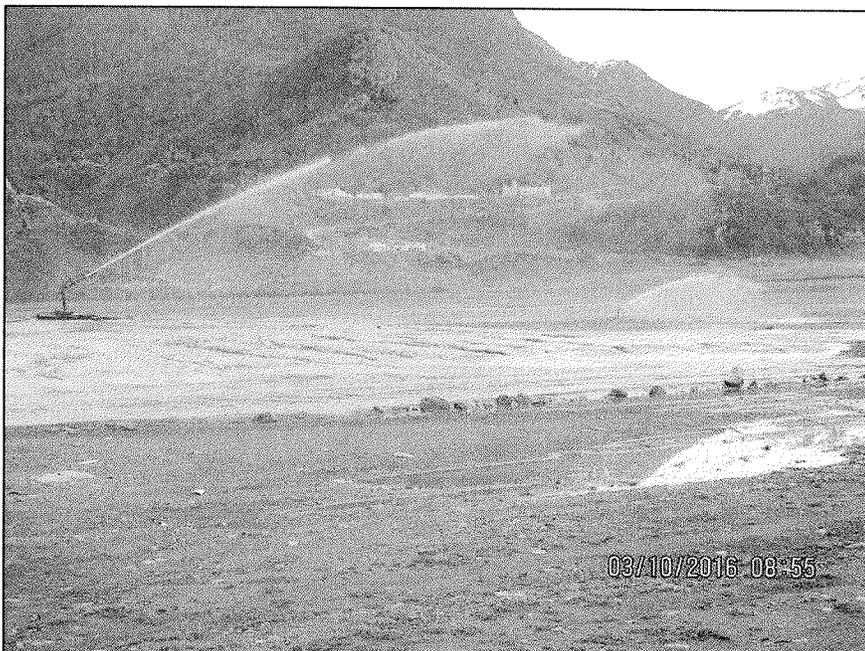
Foto 4. Vista hacia el oeste. 03 de octubre, 2016.

Aspersores en  
funcionamiento, no  
se observa emisión  
de polvo.

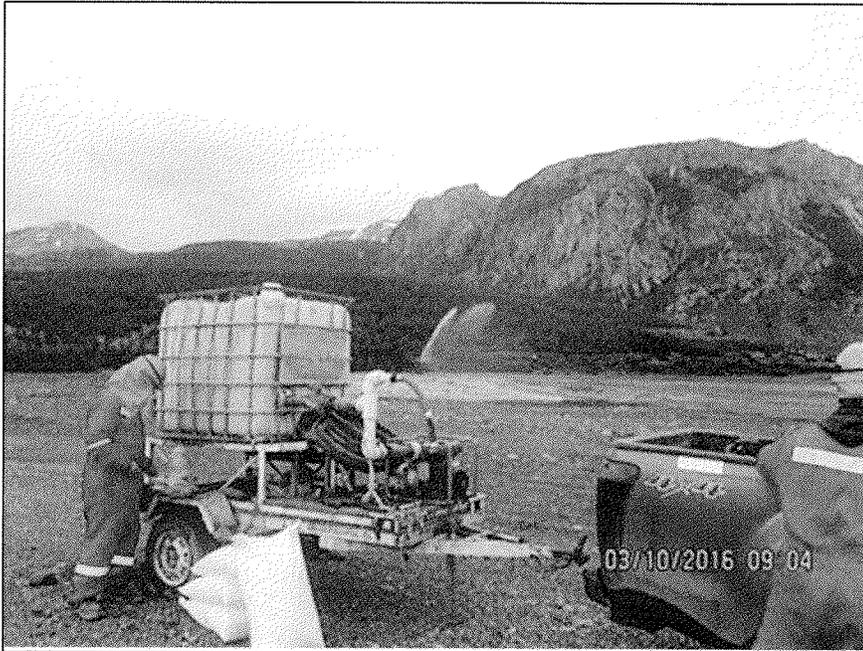
Foto 5. Vista hacia el sur. 14 de Marzo 2016

Preparación del  
equipo móvil para  
trabajo diario de  
riego con floculante.

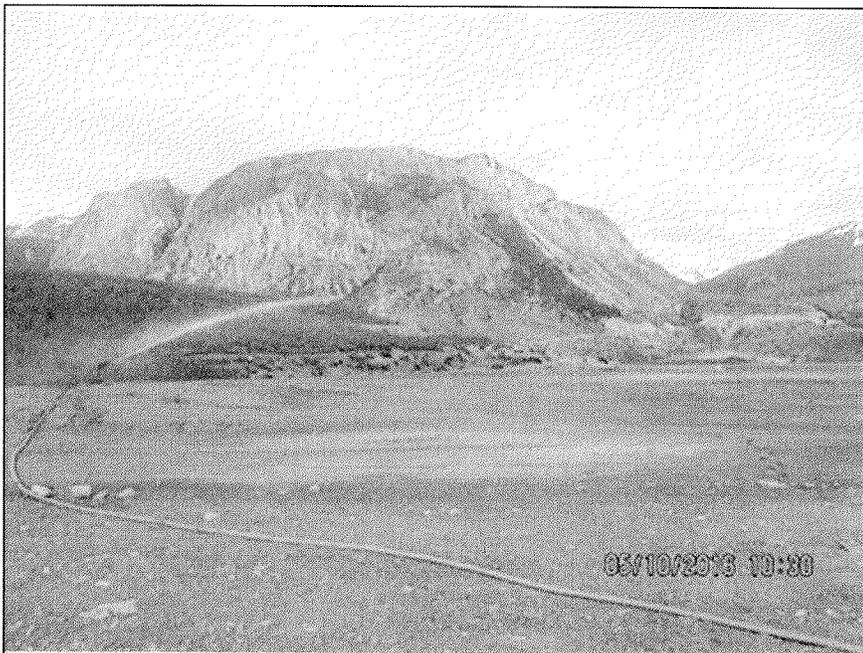
Foto 6. Vista hacia el sur. 05 de octubre, 2016.

Aspersores  
funcionando. No  
hay eventos de  
emisión de polvo.
