Ref.: Resolución Exenta N° 225, Ordena Medidas Provisionales y solicita entrega de Informe Final del Plan de Humectación.

**INFORME FINAL
PLAN DE HUMECTACIÓN
TRANQUE DE RELAVES CONFLUENCIA**

Enero de 2016

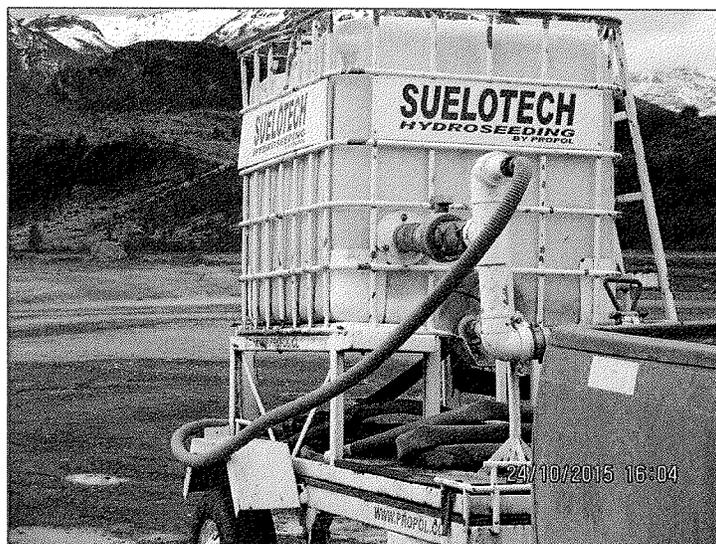
Foto 1. Sistema de humectación móvil.

mediante líneas de aspersión, se sumó un equipo móvil compuesto por un carro estanque de 1 m³, con una motobomba y una manguera con pitón, que permite ir humectando zonas distintas a las que paralelamente humecta el sistema de aspersores (ver fotos 1 y 2).

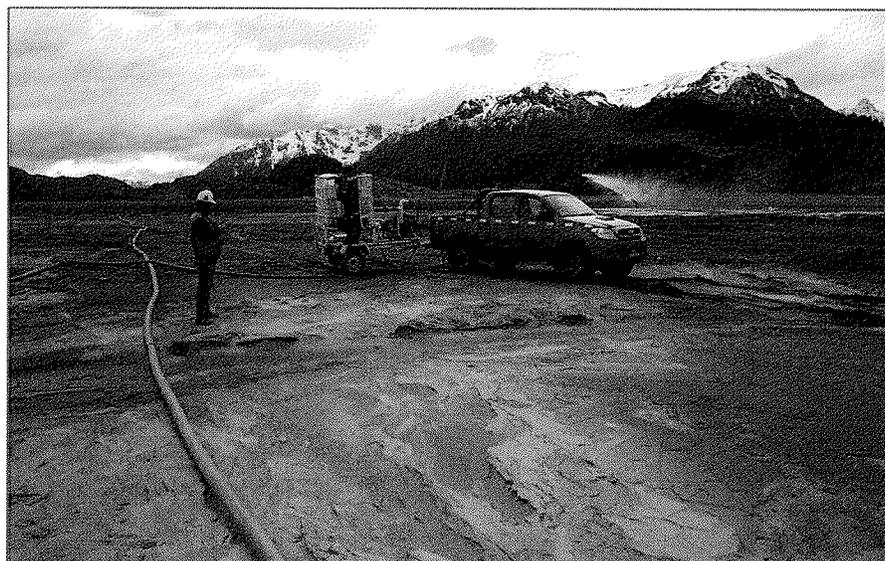
Foto 2. Sistema de humectación móvil.

Paralelamente a los aspersores, se utiliza el sistema de humectación móvil que abarca las zonas no humectadas y de difícil acceso (ver foto 2).

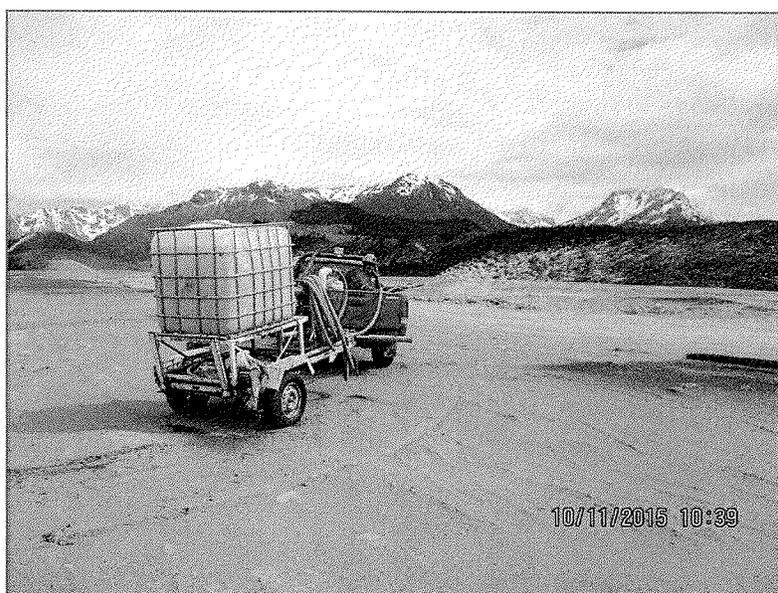
Foto 3. Aplicación de floculante en la cubeta.

Para aumentar la efectividad en el control de polvo sobre la cubeta del TRC, se implementó a partir de noviembre de 2015, la aplicación de una mezcla de agua con un floculante. Esta mezcla ha permitido hasta la fecha, formar a lo largo de toda superficie donde se ha aplicado, una lámina sólida que impide la dispersión de polvo por acción del viento y que se ha mantenido hasta la fecha (ver fotos 3 y 4).

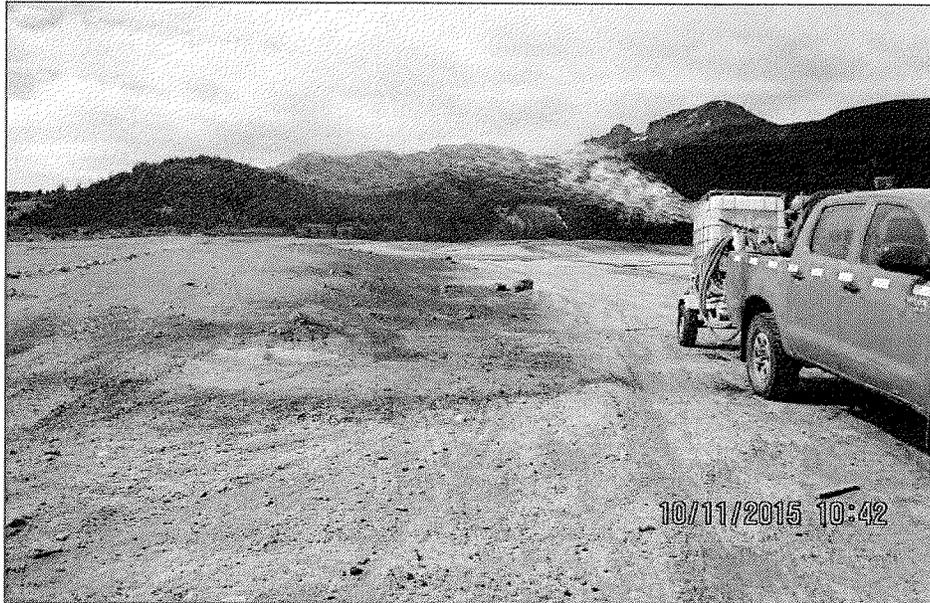
Foto 4. Aplicación de floculante en la cubeta.

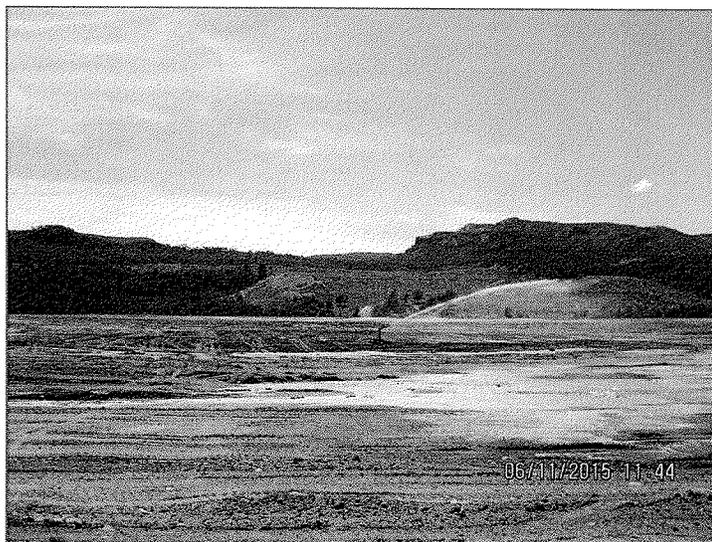
La distribución espacial del sistema de humectación es variable debido a que los aspersores se cambian manualmente de posición cuando ya se han regado las zonas ya húmedas. La distancia entre los aspersores es de aproximadamente 100 m y el rango de aspersión varía entre los 8 a 15 metros de longitud dependiendo de la presión que alcance el sistema o si la dirección de riego está a sotavento (ver foto 5).

Foto 5. Distancia de dispersión del aspersor.

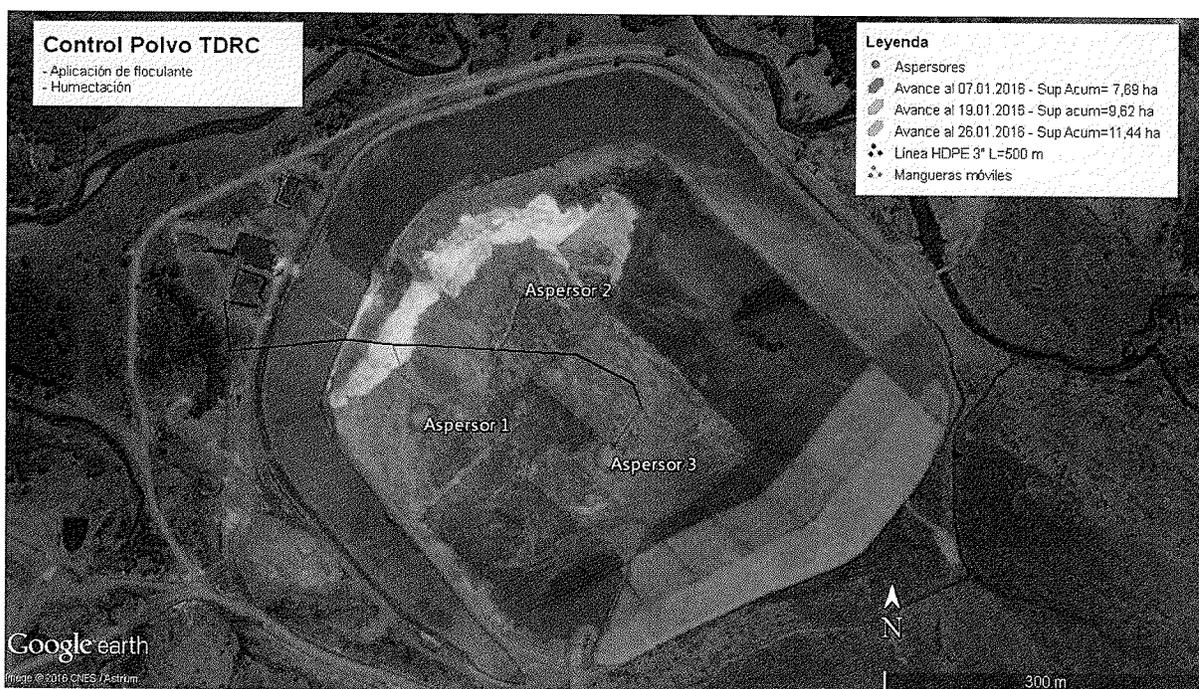
Para aumentar la eficiencia y la eficacia en el control de polvo, se identificaron zonas críticas de mayor susceptibilidad al acarreo eólico, mediante inspecciones visuales en terreno. Con esta información se conformaron parcelas donde se aplicó floculante. En la figura 1, se aprecia la distribución espacial del sistema de humectación y las parcelas que a la fecha (8/01/2016), han sido cubiertas con la mezcla de floculante.

Figura 1. Distribución del sistema de humectación.

En la figura 1, se puede apreciar el avance en la conformación de parcelas regadas con floculante, cuya superficie aproximada es de 11,44 hectáreas (actualizado al 27 de enero de 2016).

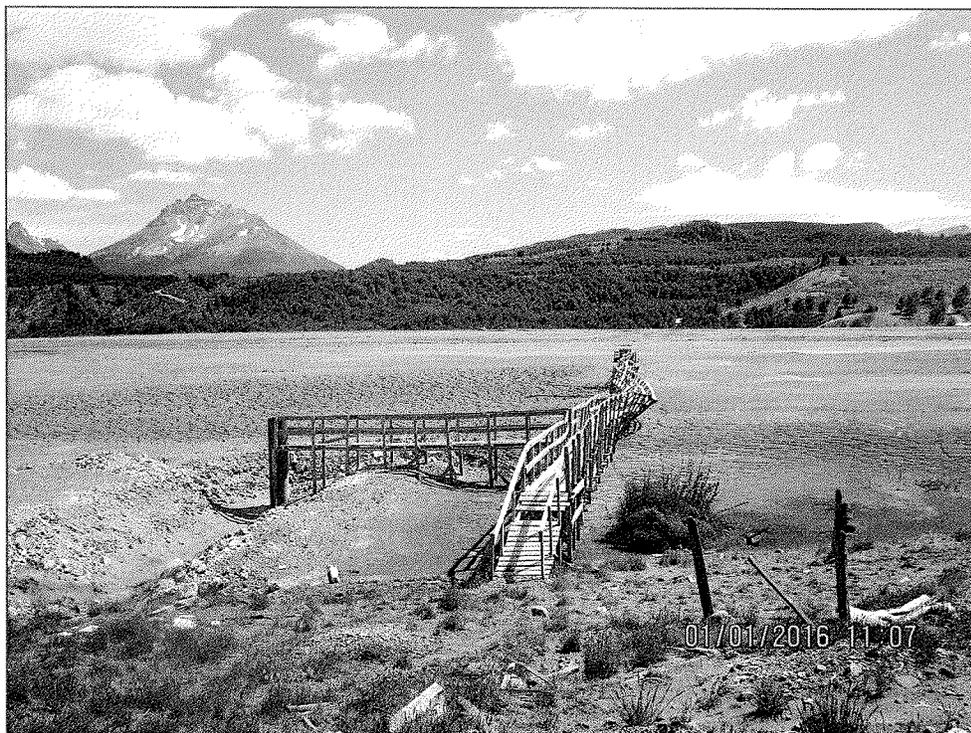
Foto 6. Vista hacia el norte. 01 de enero de 2016.

El promedio de velocidad del viento el 01 de enero fue de 3,1 m/s (11,2 km/hr), con ráfagas de 13,0 m/s (46,8 km/h). Este día no se registraron eventos de emisión de polvo

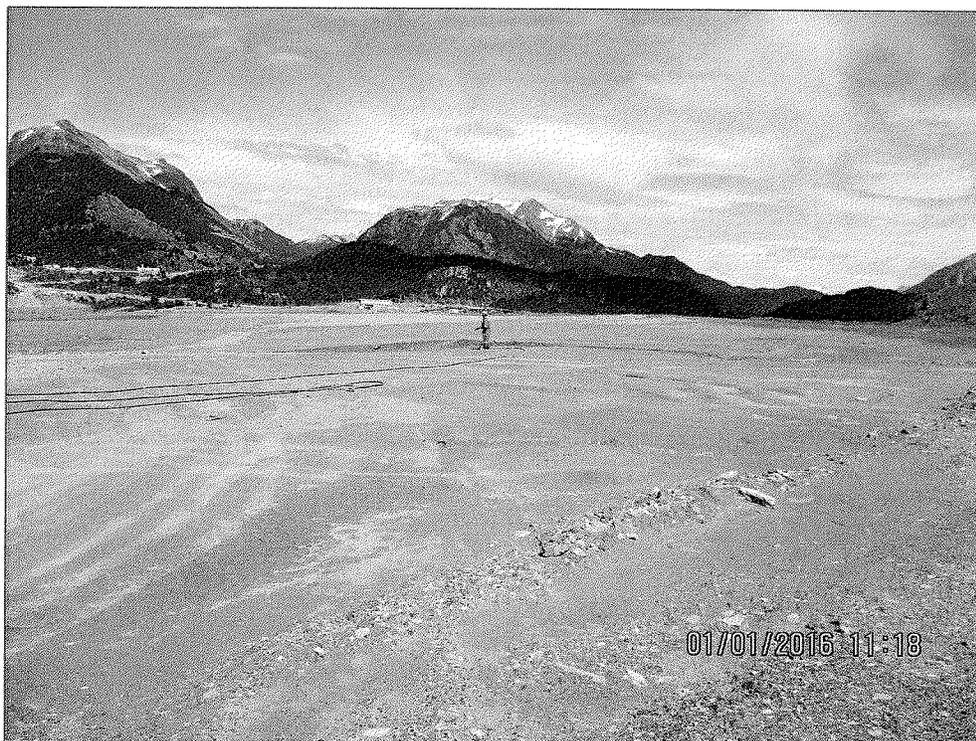
Foto 7. Vista hacia el oeste. 01 de enero de 2016.

El promedio de velocidad del viento el 01 de enero fue de 3,1 m/s (11,2 km/hr), con ráfagas de 13,0 m/s (46,8 km/h). Este día no se registraron eventos de emisión de polvo.

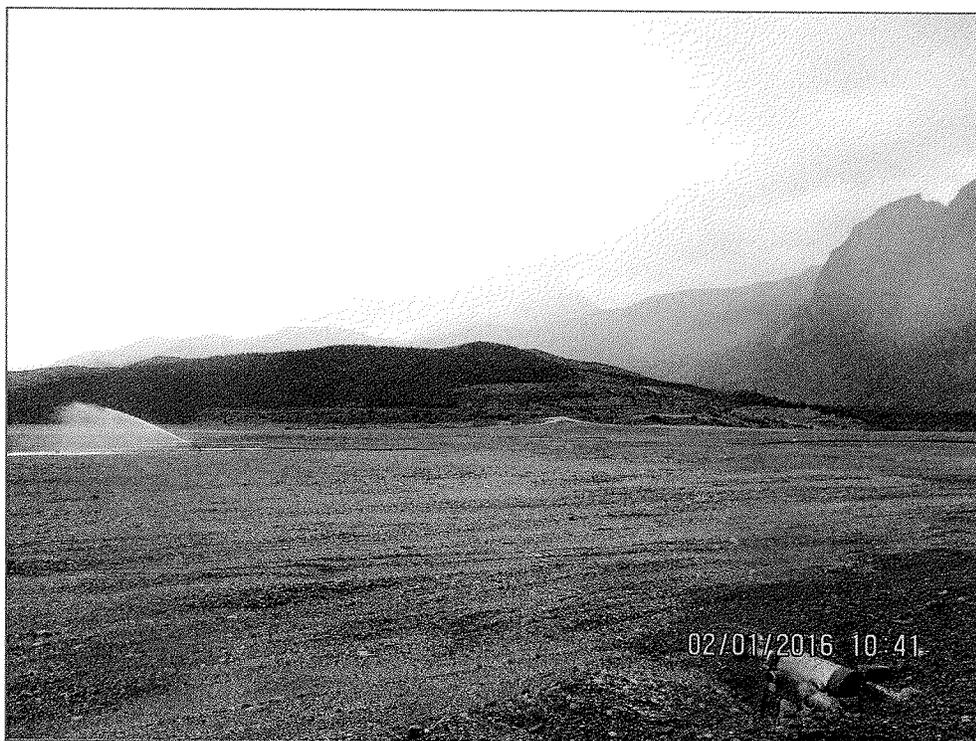
Foto 8. Vista hacia el sureste. 02 de enero de 2016.

El promedio de velocidad del viento el 02 de enero fue de 3,9 m/s (14 km/hr), con ráfagas de 15,2 m/s (54,7 km/h). Este día no se registraron eventos de emisión de polvo, ni tampoco los días posteriores.

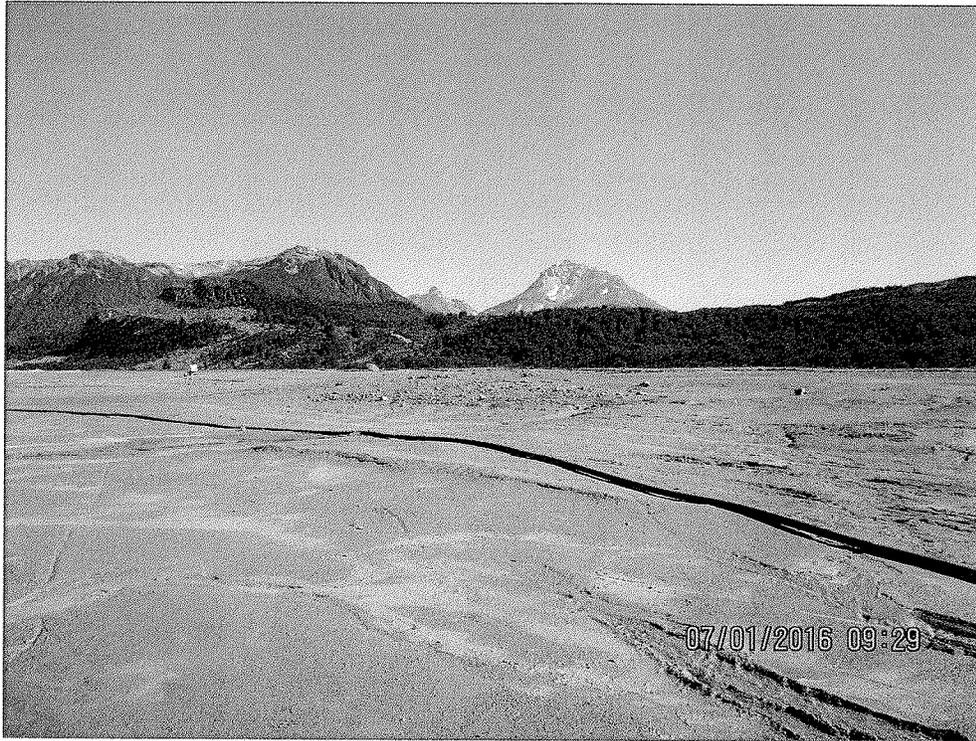
Foto 9. Vista hacia el noroeste. 07 de enero de 2016.

El promedio de velocidad del viento el 7 de enero fue de 2,1 m/s (7,5 km/hr), con ráfagas de 8,5 m/s (41,7 km/h). Este día no se registraron eventos de emisión de polvo, ni tampoco los días posteriores.

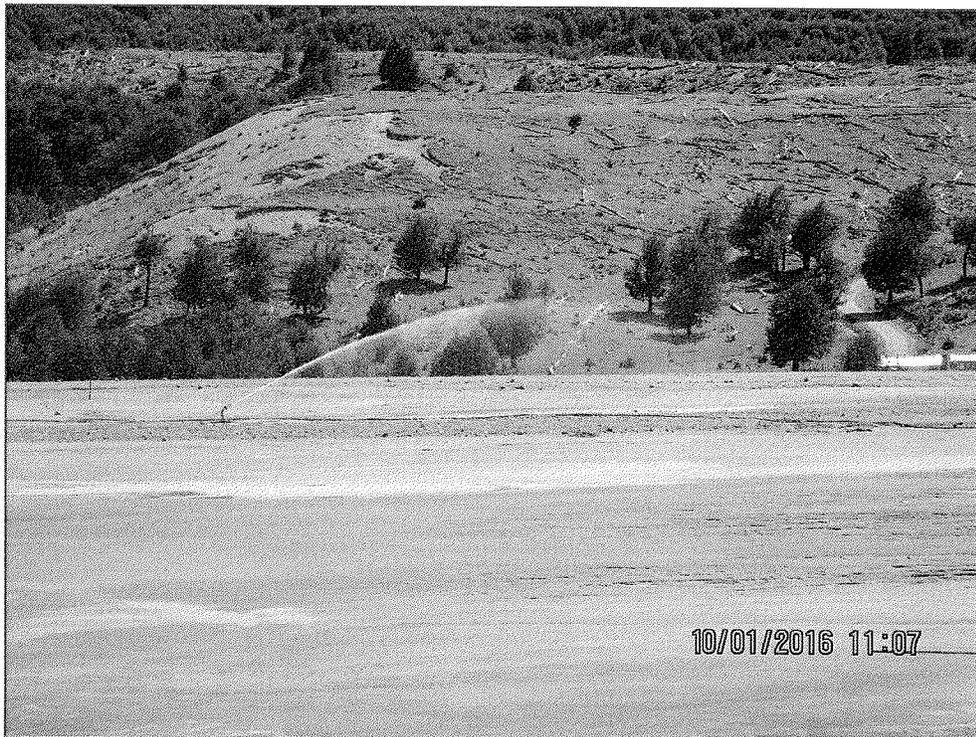
Foto 10. Vista hacia el norte. 10 de enero de 2016.

El promedio de velocidad del viento el 10 de enero fue de 4,5 m/s (16,2 km/hr), con ráfagas de 13,0 m/s (46,8 km/h). Este día no se registraron eventos de emisión de polvo, ni tampoco los días posteriores.

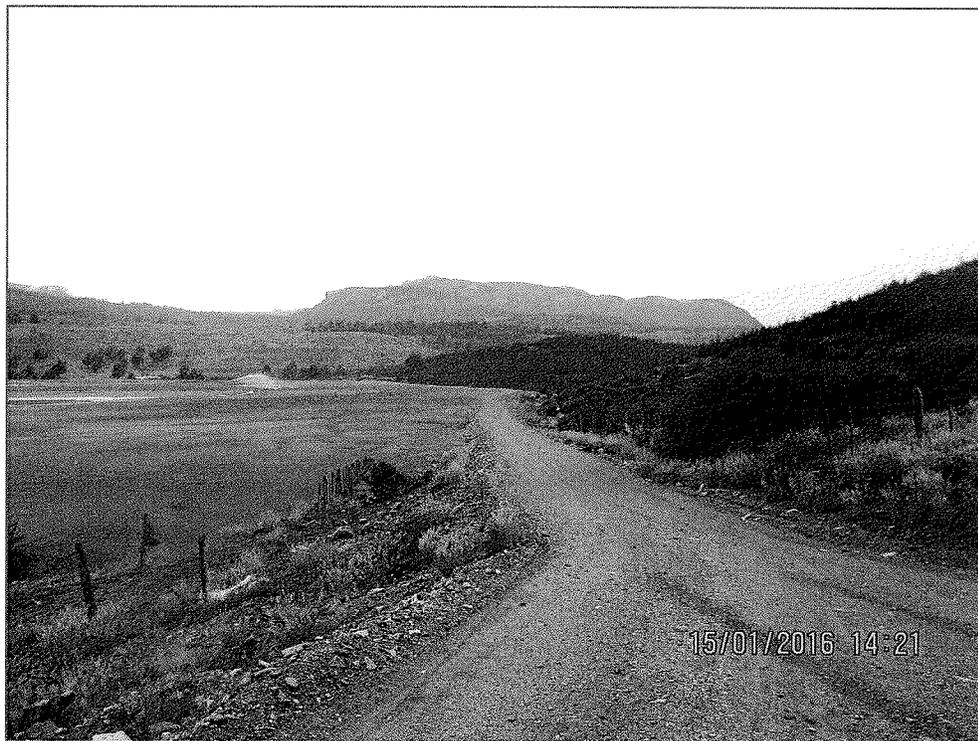
Foto 11. Vista hacia el noreste. 15 de enero de 2016.

El promedio de velocidad del viento el 15 de enero fue de 1,9 m/s (6,8 km/hr), con ráfagas de 8,5 m/s (30,6 km/h). Este día no se registraron eventos de emisión de polvo, ni tampoco los días posteriores.

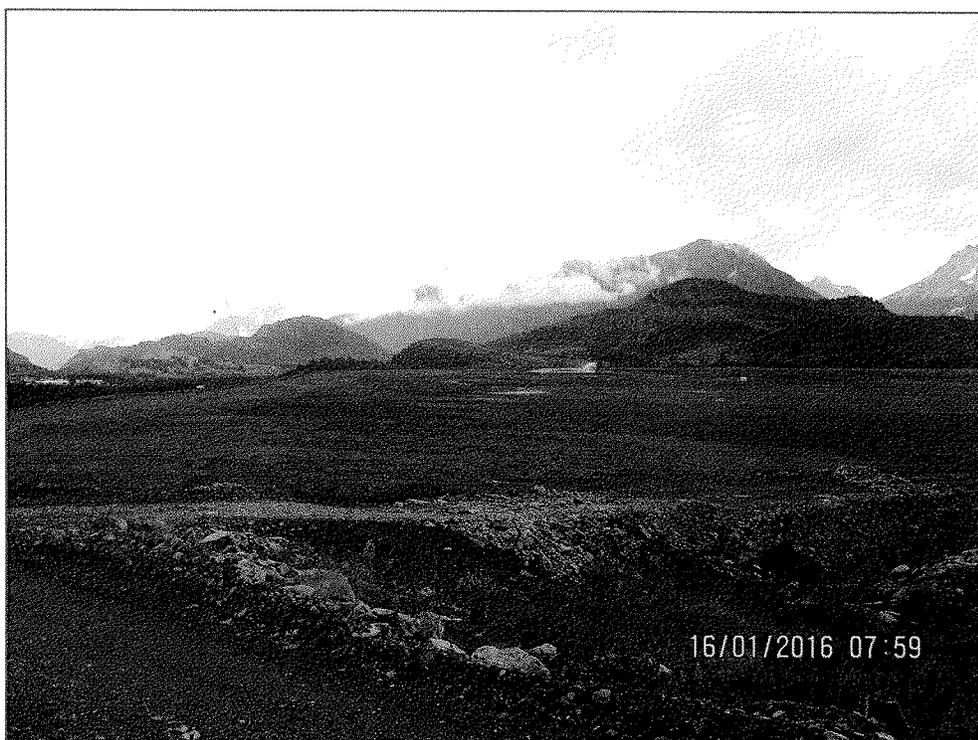
Foto 12. Vista hacia el oeste. 16 de enero de 2016.

El promedio de velocidad del viento el 16 de enero fue de 3,7 m/s (13,3 km/hr), con ráfagas de 14,8 m/s (53,2 km/h). Este día no se registraron eventos de emisión de polvo, ni tampoco los días posteriores.

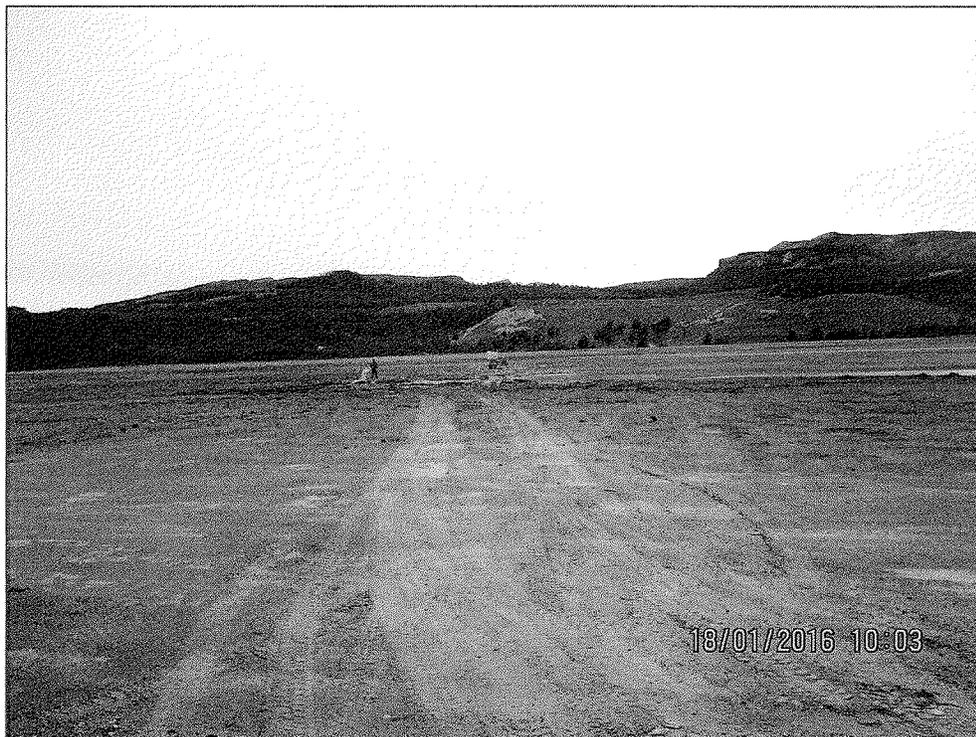
Foto 13. Vista hacia el noreste. 18 de enero de 2016.

El promedio de velocidad del viento el 18 de enero fue de 3,3 m/s (11,8 km/hr), con ráfagas de 9,8 m/s (35,2 km/h). Este día no se registraron eventos de emisión de polvo, ni tampoco los días posteriores.

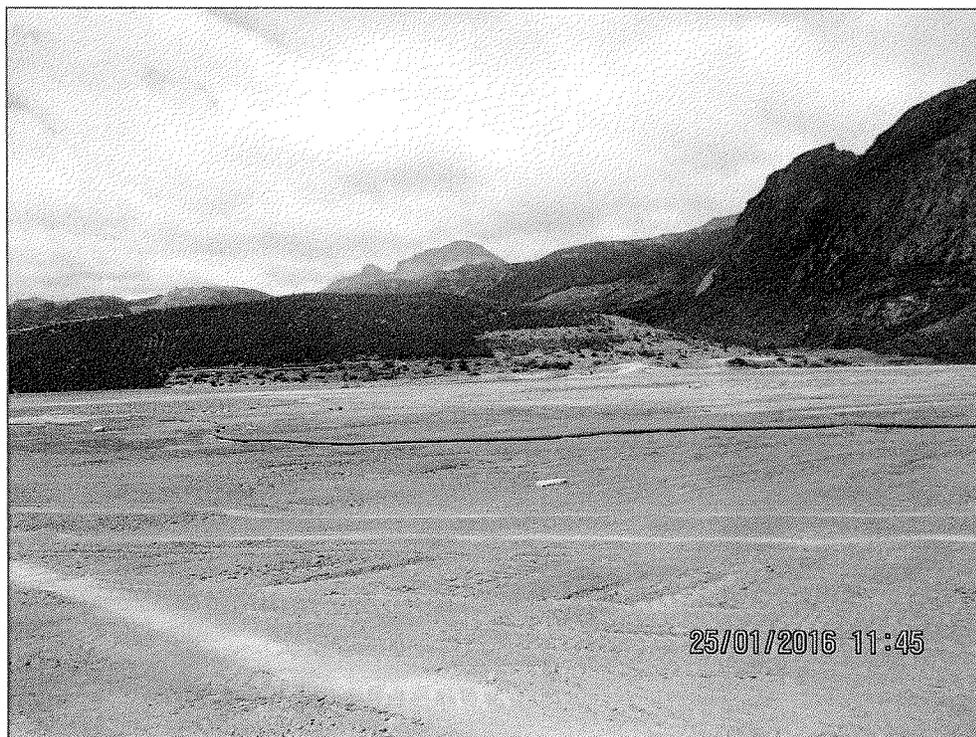
Foto 14. Vista hacia el sur. 25 de enero de 2016.

El promedio de velocidad del viento el 25 de enero fue de 3,8 m/s (13,7 km/hr), con ráfagas de 13,9 m/s (50 km/h). Este día no se registraron eventos de emisión de polvo.

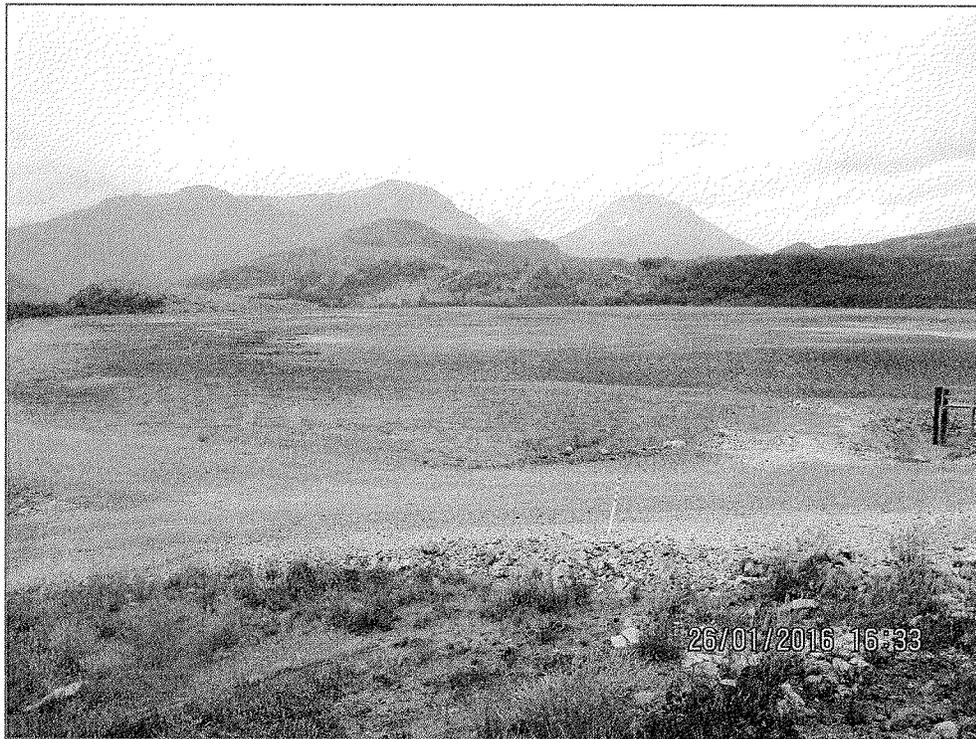
Foto 15. Vista hacia el norte. 26 de enero de 2016.

El promedio de velocidad del viento el 26 de enero fue de 3,1 m/s (11,2 km/hr), con ráfagas de 12,5 m/s (45,0 km/h). Este día no se registraron eventos de emisión de polvo.

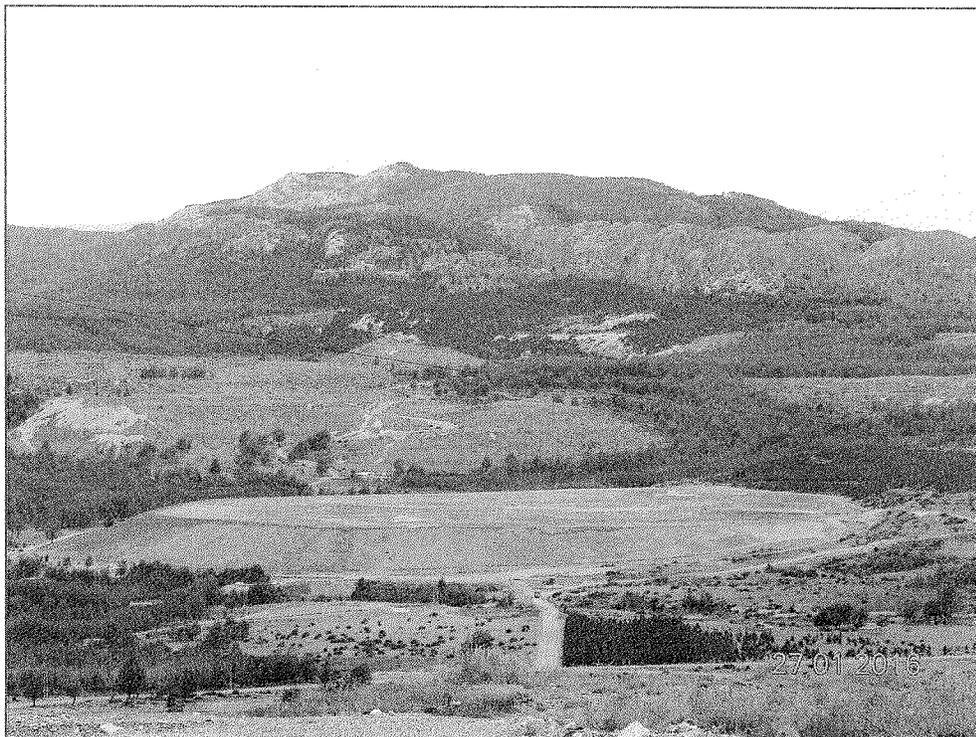
Foto 16. Vista general. 27 de enero de 2016.

El promedio de velocidad del viento el 27 de enero fue de 2,4 m/s (8,6 km/hr), con ráfagas de 9,8 m/s (35,3 Km/h). Este día no se registraron eventos de emisión de polvo.

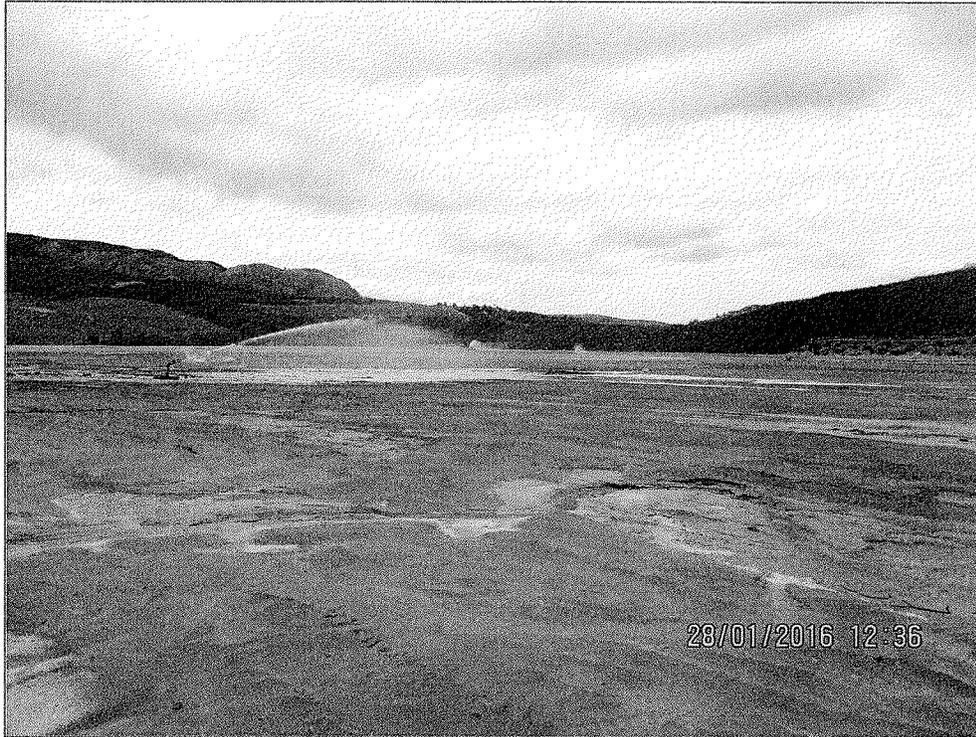
Foto 17. Vista general. 28 de enero de 2016.

El promedio de velocidad del viento el 28 de enero fue de 3,0 m/s (10,8 km/hr), con ráfagas de 10,7 m/s (38,5 Km/h). Este día no se registraron eventos de emisión de polvo.
