Ref.: Resolución Exenta N° 192, Ordena Renovación de Medidas Provisionales.

**ACTUALIZACION INFORME FINAL
PLAN DE HUMECTACIÓN
TRANQUE DE RELAVES CONFLUENCIA**

Marzo de 2016

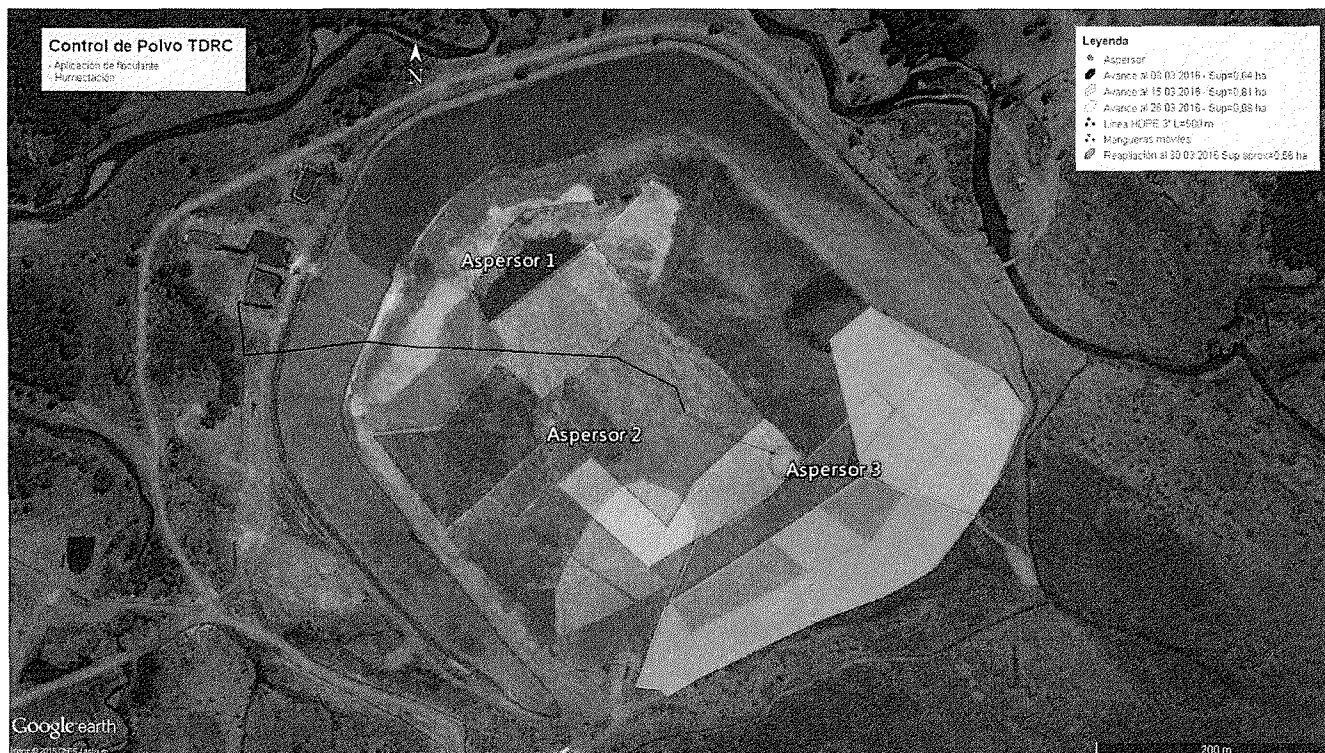
Figura 1. Avance de aplicación de floculante.

En la figura 1, se puede apreciar que todas las parcelas ya han sido cubiertas con floculante, completando el 100% de la cubeta (actualizado al 30 de Marzo de 2016).

Actualmente toda la cubeta del Tranque se encuentra con floculante (18 hectáreas). Esto se logró aproximadamente la segunda semana de marzo, por lo que en adelante se siguió reaplicando floculante con la intención de reforzar algunas áreas donde se ha perdido la cohesión de la capa por efecto del tránsito tanto del personal que realiza el cambio de posición de los aspersores y como del equipo móvil de humectación.

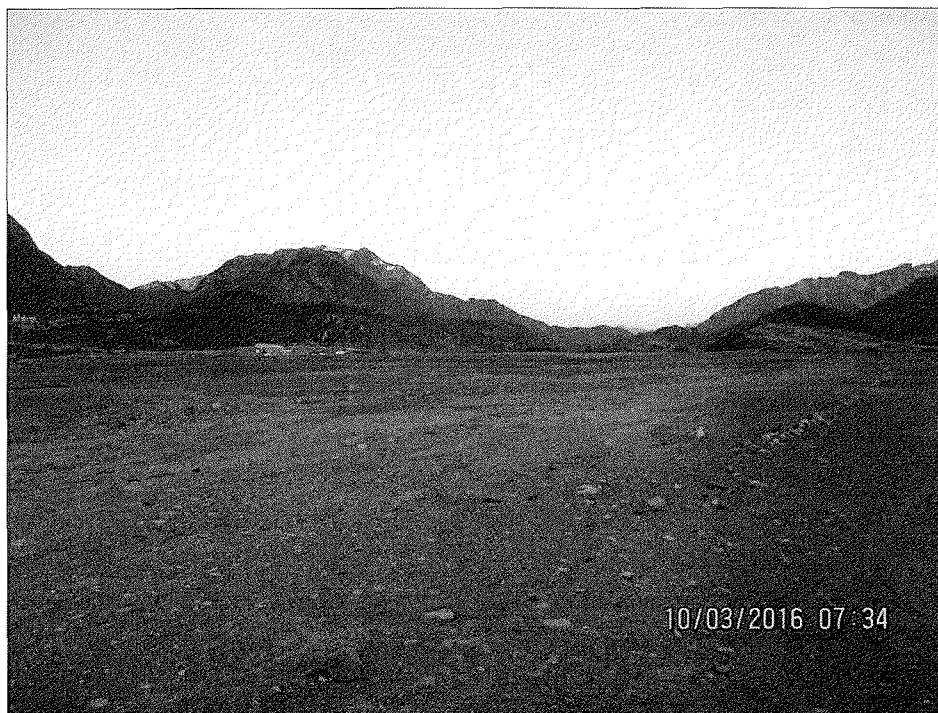
Foto 5. Vista hacia el noroeste. 10 de Marzo 2016.

Velocidad promedio diaria del viento 4.5 m/s, con ráfagas de 17.4 m/s (63 km/h)

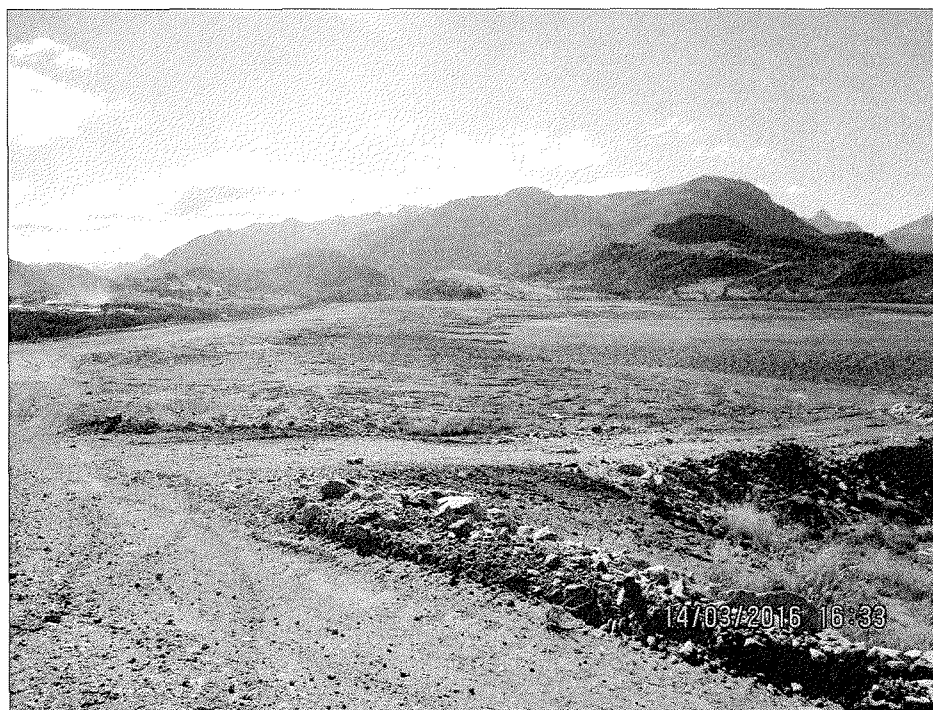
Foto 6. Vista hacia el noroeste. 14 de Marzo 2016

Velocidad promedio diaria del viento es de 4.6 m/s con ráfagas de 15 m/s

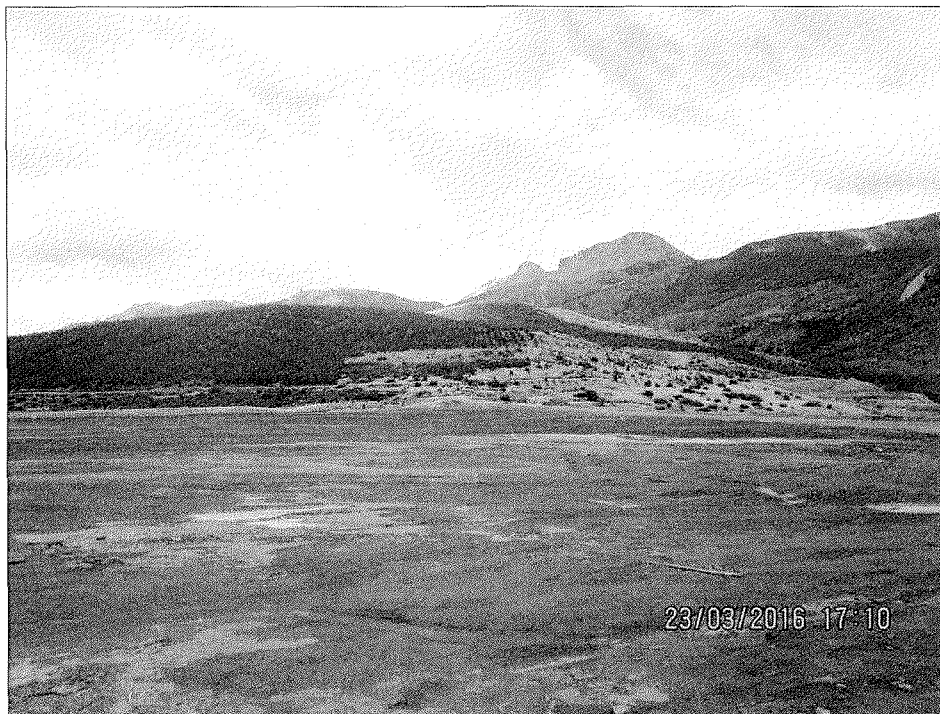
Foto 8. Vista hacia el sur. 23 de Marzo 2016.

No se evidencian eventos de emisión de polvo, el promedio de velocidad de viento del día es de 5.2 m/s, con ráfagas de 21.5 m/s (77 km/h), precipitaciones del día de 17.2 mm

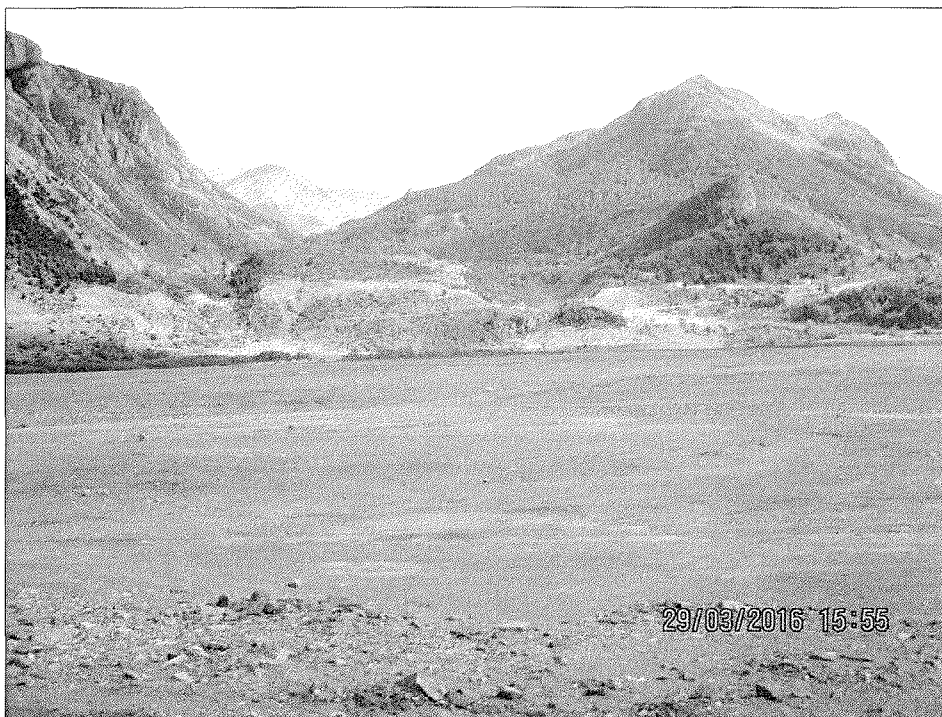
Foto 9. Vista hacia el suroeste. 29 de Marzo 2016.

No se evidencian eventos de emisión de polvo, el promedio de velocidad de viento del día es de 3.4 m/s, con ráfagas de 15.6 m/s

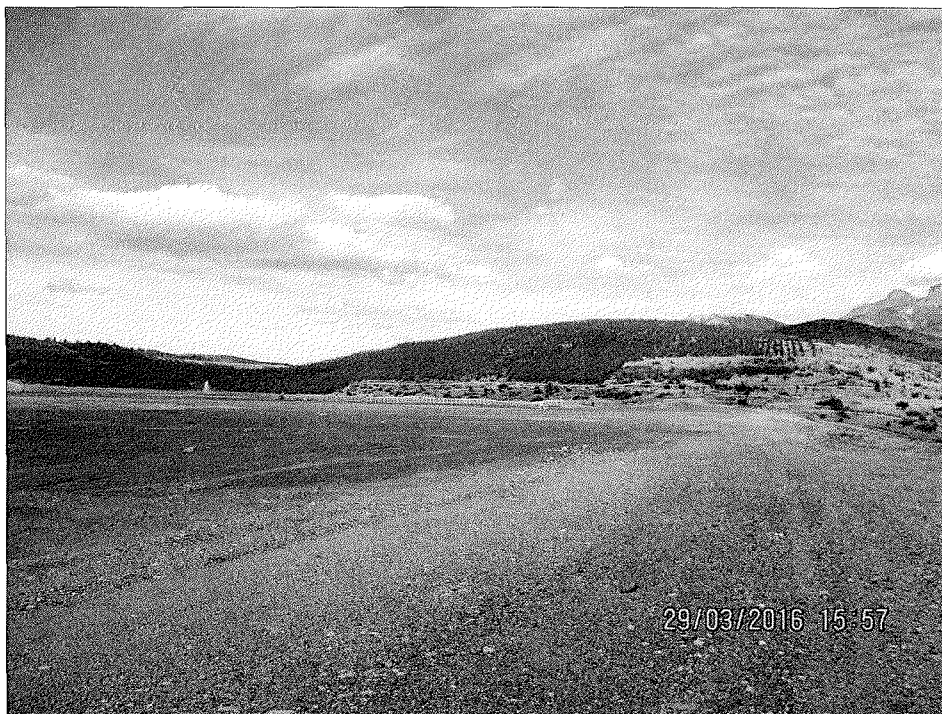
Foto 10. Vista hacia el sureste. 29 de Marzo 2016.

No se evidencian eventos de emisión de polvo, se observan los aspersores en funcionamiento
