Ref.: Respuesta a Resolución Exenta N°1068, Ordena Medidas Provisionales.

**Sociedad Contractual Minera El Toqui**

**PLAN DE HUMECTACIÓN  
TRANQUE DE RELAVES CONFLUENCIA**

**Diciembre de 2016**

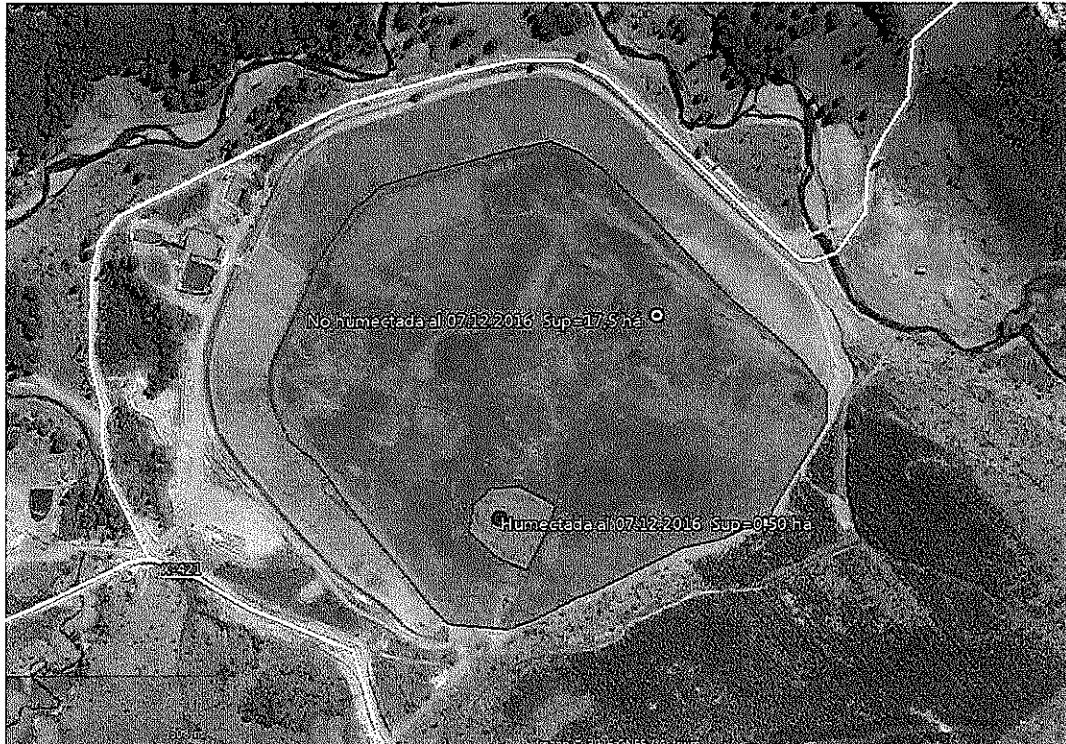
**Figura 1. Superficie humectada por efecto de las precipitaciones.**

A la fecha de entrega del presente informe, la cubeta del tranque Confluencia se encuentra humectada aproximadamente en 0,5 hectáreas, esto producto del aumento de la radiación y el calor y la disminución de los días con lluvia.

La figura siguiente, muestra en color azul, el área que actualmente se encuentra humectada de forma natural.

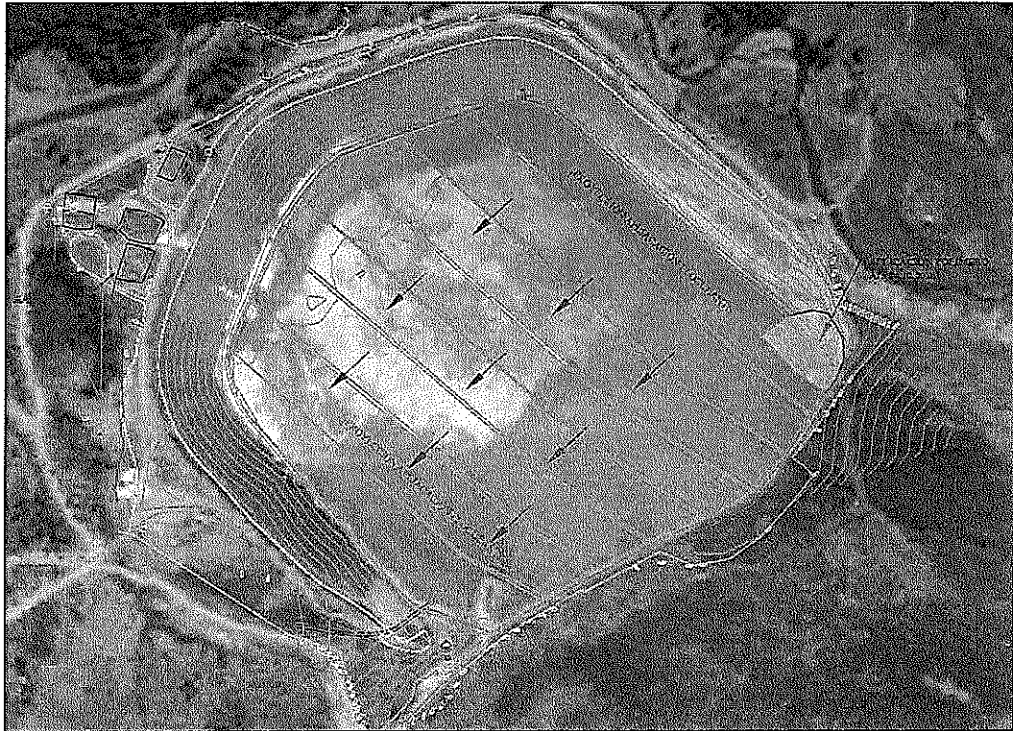
**Figura 4. Plan de proyección de aplicación de floculante.**

Los criterios de aplicación de la medida están condicionados por el plan de aplicación de floculante para el periodo 2016 - 2017, que será mediante parcelas humectadas en dirección hacia el estribo sur. No obstante, se considera que en el caso de existir un evento de emisión de polvo en algún punto del tranque, se reforzará la aplicación en el sector involucrado con el floculante usando el carro hidrosiembra.

A la fecha de entrega del presente informe, se puede establecer que el Plan de Humectación se encuentra implementado. En los meses siguientes, se irá avanzando en la elaboración de las parcelas de humectación como se muestra en la figura 4. Actualmente el avance en el periodo 2016-2017, es de 8,94 hectáreas.

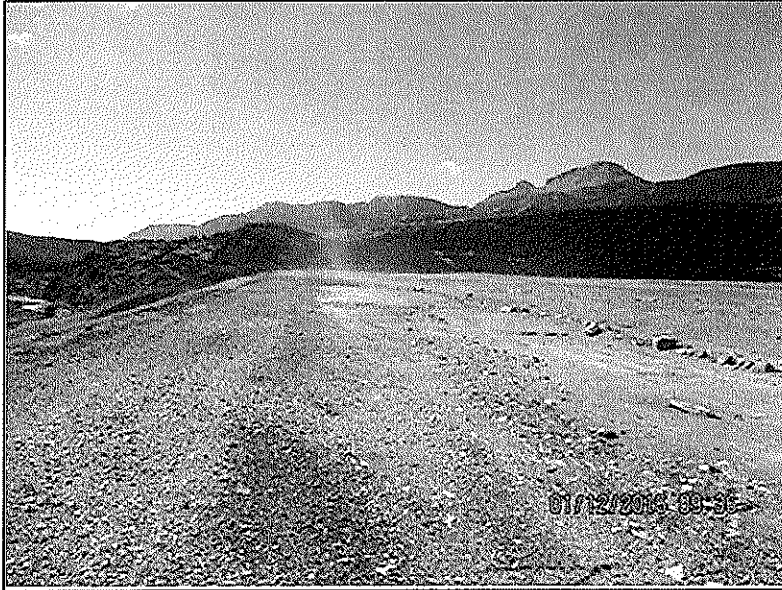
Coordenadas	
Norte	Este
5.008.277	269.601
Datum WGS84; Huso 19 S

El día jueves 01 de diciembre, se registró un evento de acarreo de material particulado desde la cubeta del Tranque, ocasionado directamente por la acción de ráfagas de viento, que fueron del orden de los 80 km/hr. El evento no fue continuo, originándose solo por la acción de las ráfagas de viento, condición climática que se inició aproximadamente a las 9:30 de la mañana y declinó aproximadamente a las 16:50 horas.

Foto 2. Evento de arrastre de polvo. 01 de diciembre, 2016.

Identificado el lugar de emisión, se procedió a llevar el carro de hidrosiembra hasta el sector y se regó con solución de agua con floculante, minimizando la emisión de polvo. De acuerdo a los registros de la estación meteorológica, (Gráfico 1), después de las 16:40 horas, la velocidad media del viento y las ráfagas evidencian un descenso cercano al 50%, posteriormente después de las 17:10 horas se inician precipitaciones en la zona.

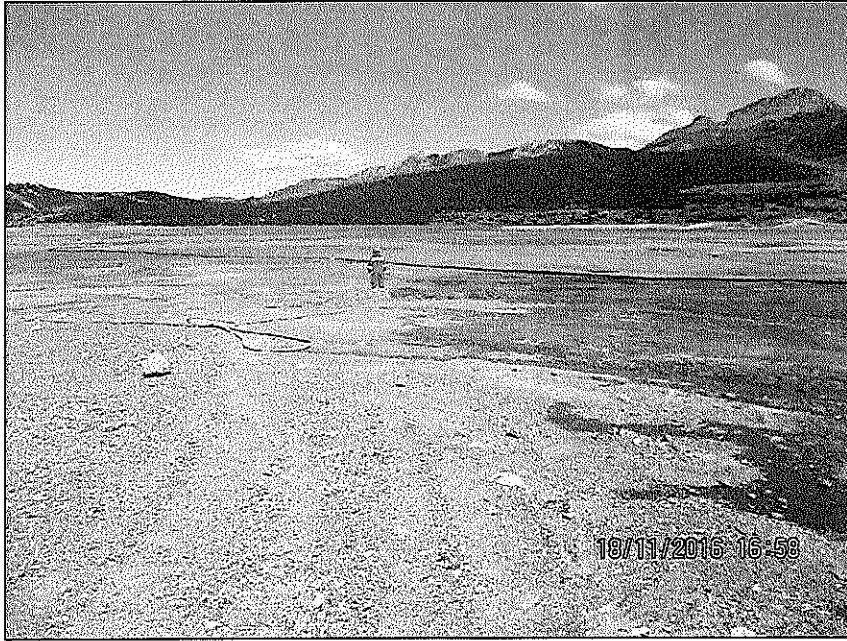
Coordenadas UTM
269475 E
5009172 S

**Foto 4. Vista hacia el este. 18 de noviembre, 2016.**

Equipo de trabajadores realizando riego con floculante.

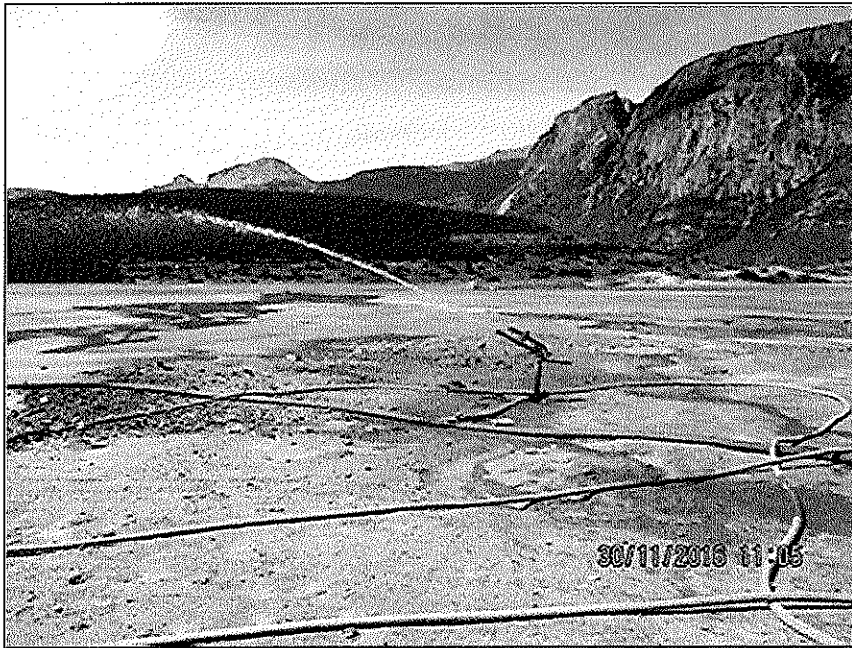
269458 E  
5009132 S

Foto 6. Vista hacia el noreste. 30 de noviembre, 2016.

Aspersores en funcionamiento, no se observa emisión de polvo.
