Ref.: Respuesta a Resolución Exenta N°176, Ordena Medidas Provisionales.

**PLAN DE HUMECTACIÓN
TRANQUE DE RELAVES CONFLUENCIA**

Marzo, 2017.

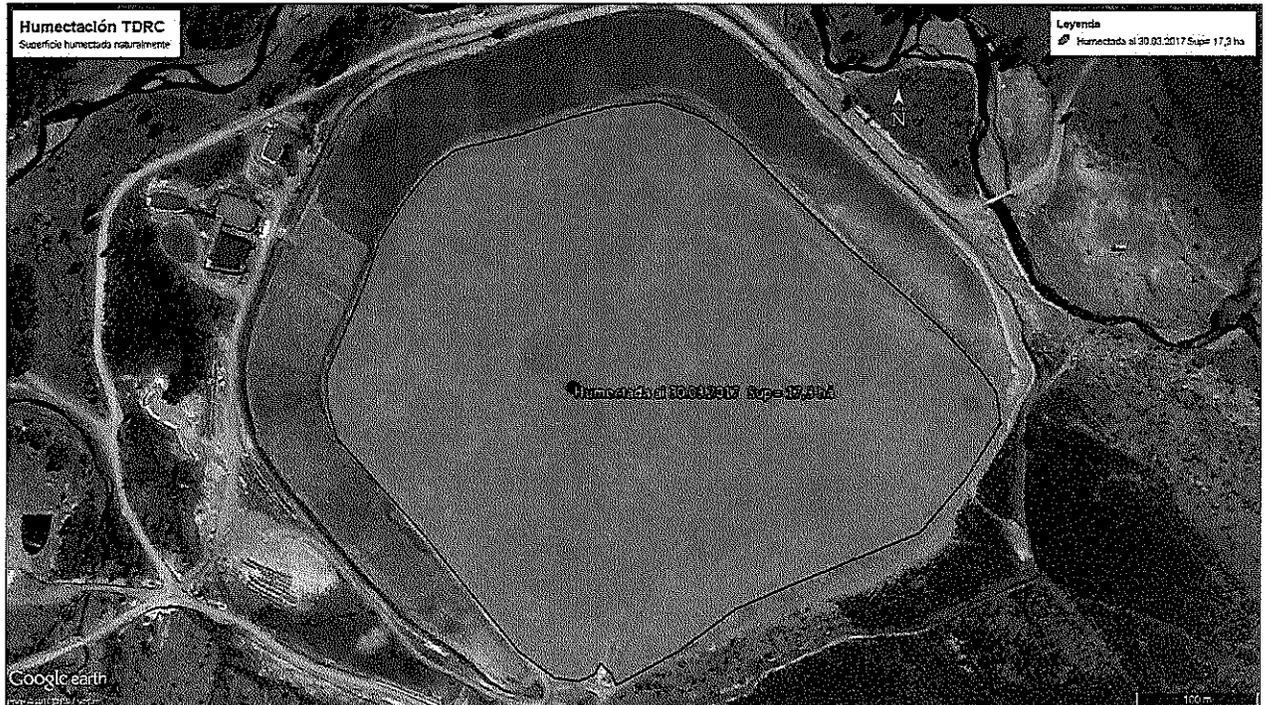
Figura 1. Superficie humectada por efecto de las precipitaciones.

A la fecha de entrega del presente informe, la cubeta del tranque Confluencia se encuentra humectada naturalmente en un 96%, es decir 17,3 hectáreas aproximadamente, esto producto de las precipitaciones caídas al final del mes de Marzo 2017 las que correspondieron a 63 mm registradas hasta a las 14:30 del día 30 de marzo de 2017.

La figura siguiente, muestra en color azul, el área que actualmente se encuentra humectada de forma natural.

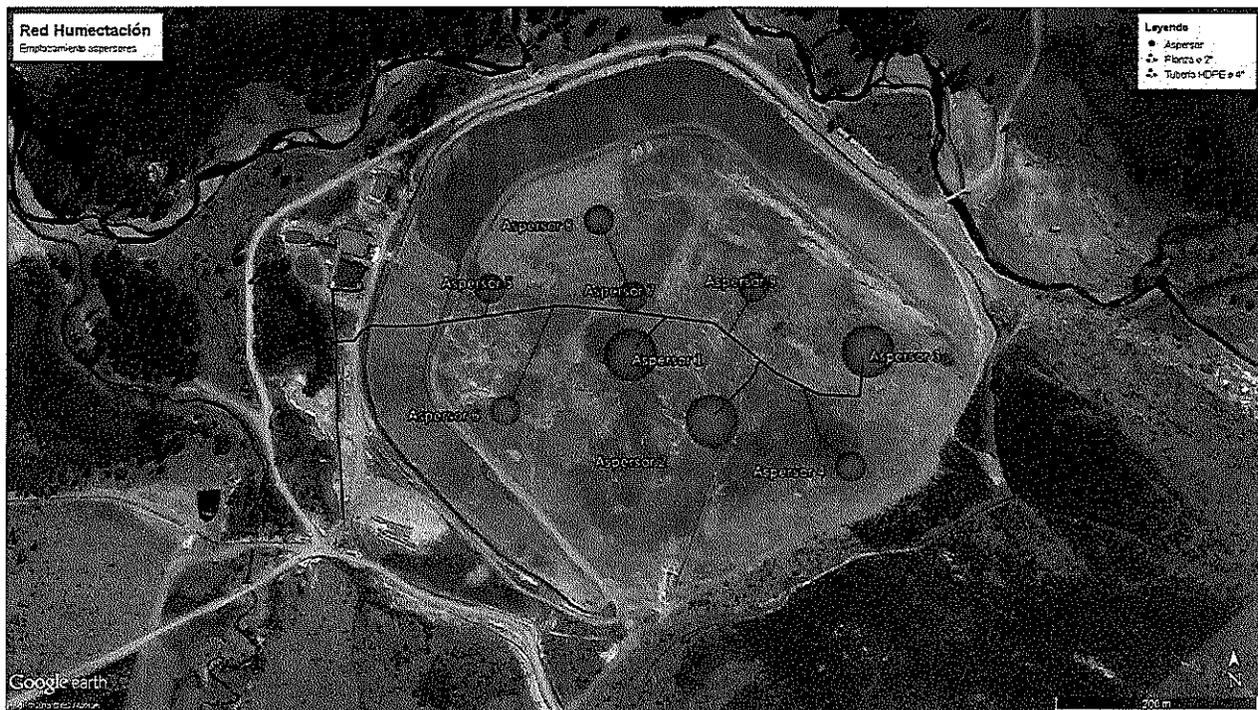
Figura 2. Distribución espacial de los aspersores.

La distribución espacial del sistema de humectación es variable debido a que los aspersores se cambian manualmente de posición cuando ya se ha logrado la humectación por riego. La distancia entre los aspersores varía entre 80 y 120 m y el rango de aspersion varía entre los 8 a 15 metros de longitud dependiendo de la presión que alcance el sistema o si la dirección de riego está a sotavento. El criterio utilizado para reubicar los aspersores es rotarlos cuando ya se encuentra suficientemente humectada la zona donde el aspersor ha regado. La ubicación de los aspersores a la fecha de la elaboración del presente informe se aprecia en la figura 2.

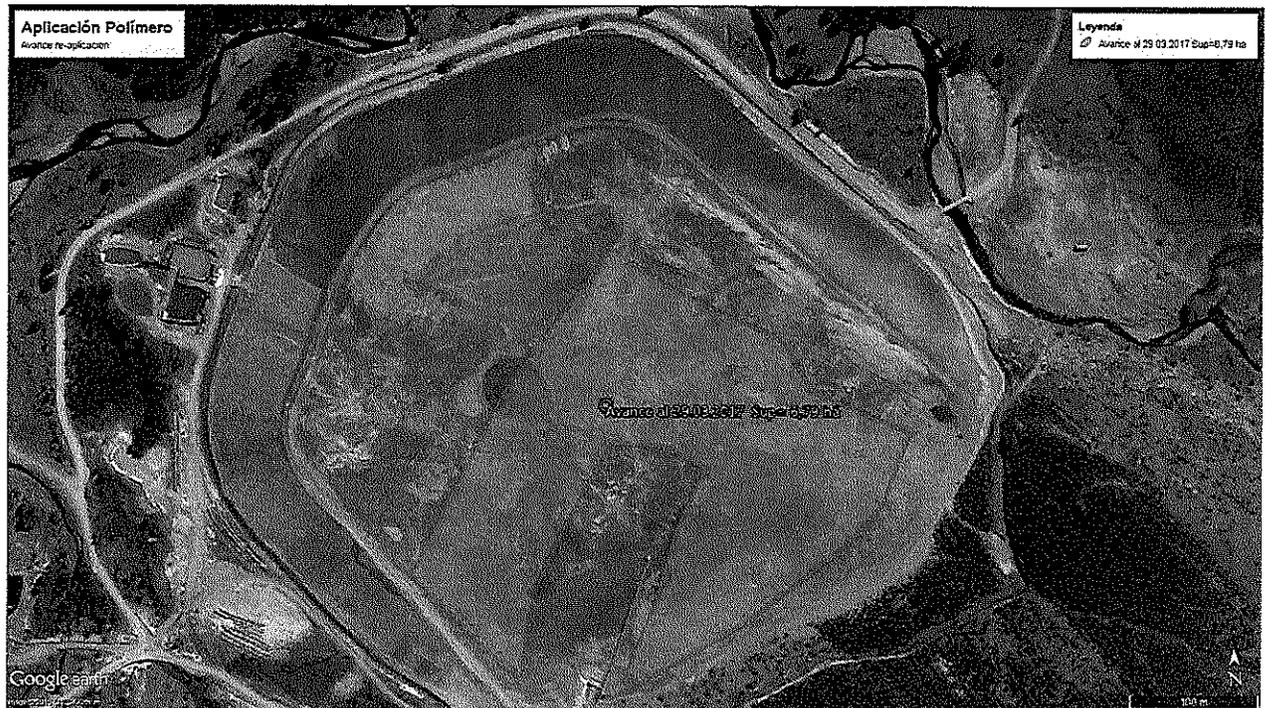
Figura 3. Avance de los trabajos de Re aplicación de floculante para control de polvo.

Como fue indicado en informes anteriores, se logró aplicar floculante en la totalidad de la cubeta, por lo que para el mes de marzo se continuó con la re aplicación de floculante, a modo de reforzar las capas anteriormente aplicadas. Al día 29 de marzo de 2017 la re aplicación correspondió aproximadamente a 6,8 Hectáreas. La figura 3 muestra la representación gráfica de esta condición.

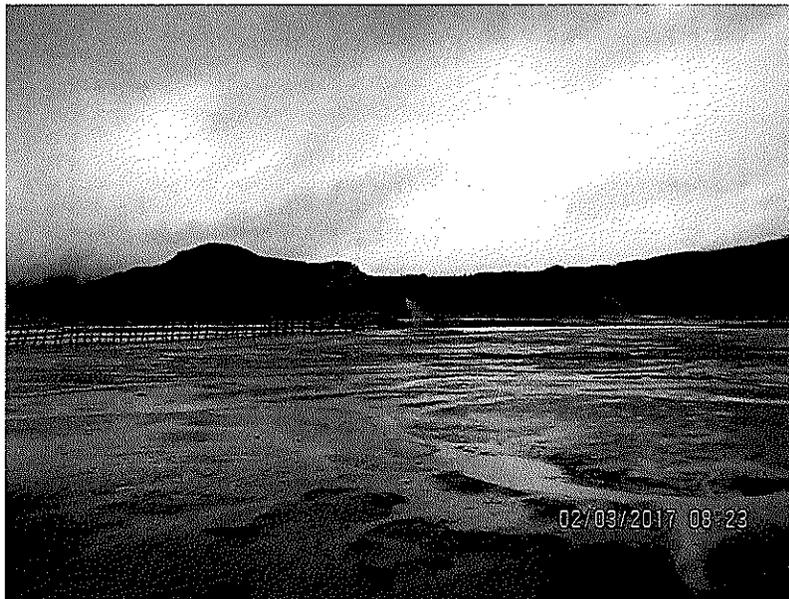
Foto 1. Vista hacia el Oeste 02 de marzo, 2017

Sector cubeta humectada aporte de sistema por aspersión.

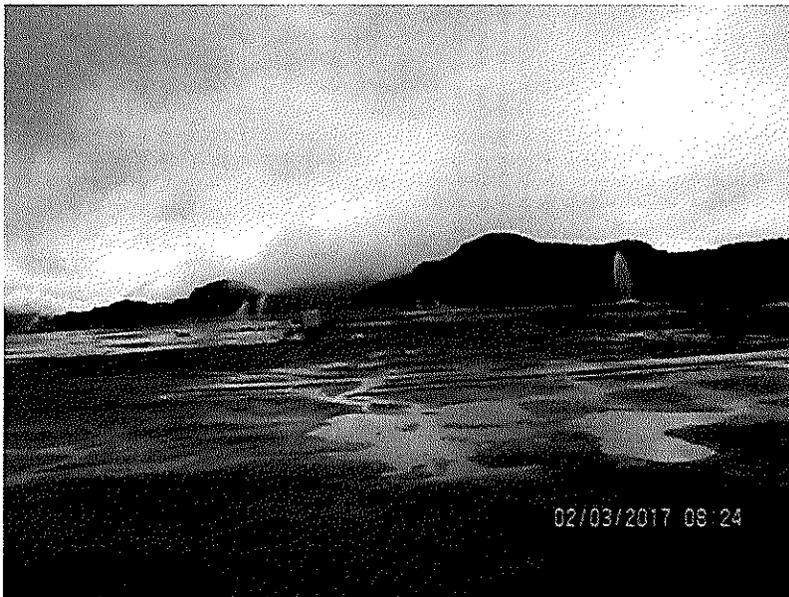
Foto 2. Vista hacia el Oeste 02 de marzo, 2017

Sector cubeta humectada naturalmente y aporte de sistema por aspersión.

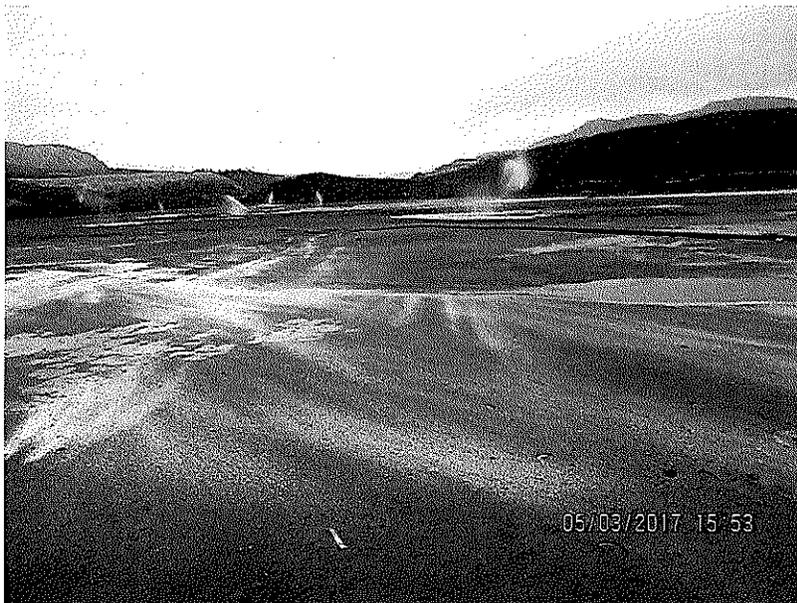
Foto 3. Vista hacia el Noreste 05 de marzo, 2017

Sector cubeta se visualiza aplicación de mezcla agua-polímero y sistema de aspersión funcionando

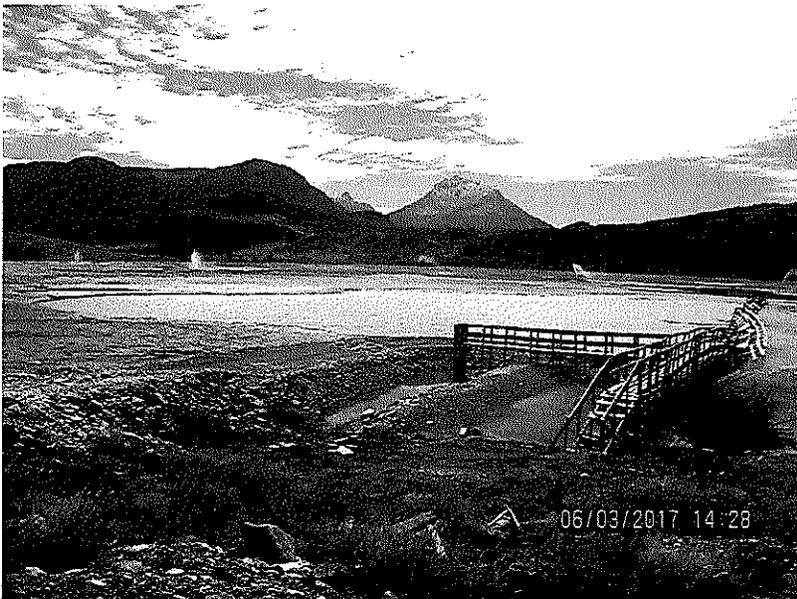
Foto 4. Vista hacia el Norte 06 de marzo, 2017

Vista Sur sector cubeta, se visualiza sistema de aspersión en funcionamiento.

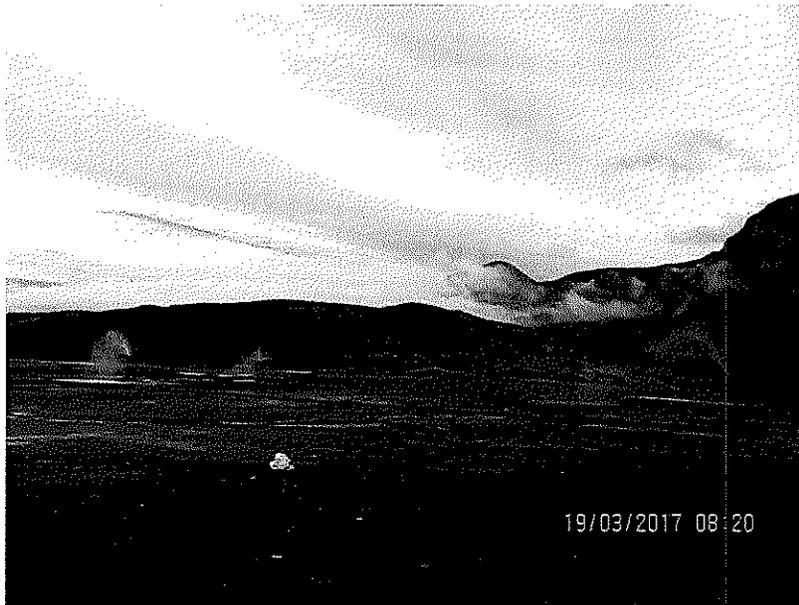
Foto 5. Vista hacia el Este 19 de marzo, 2017

Vista Este sector cubeta, se visualiza sistema de aspersión en funcionamiento, sin presencia de polvo

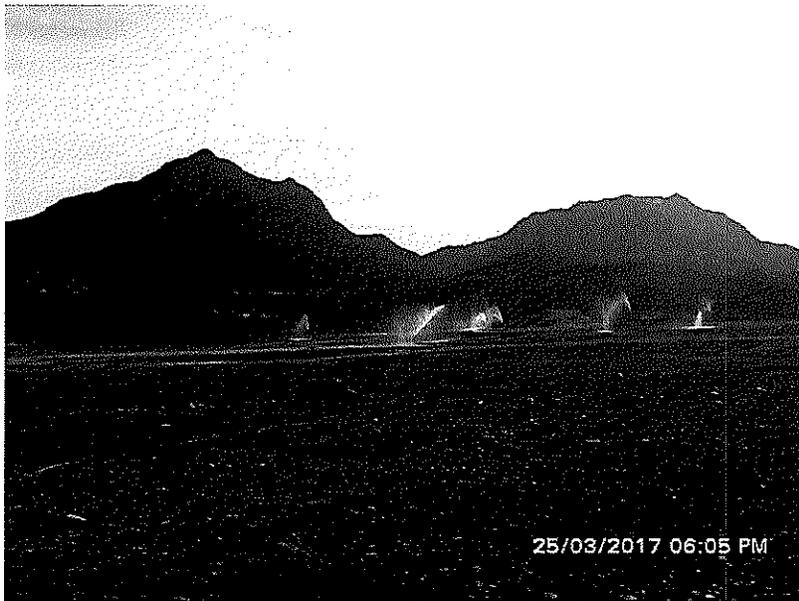
Foto 6. Vista hacia el Sureste 25 de marzo, 2017

Vista Norte sector cubeta, se visualiza sistema de aspersión en funcionamiento.

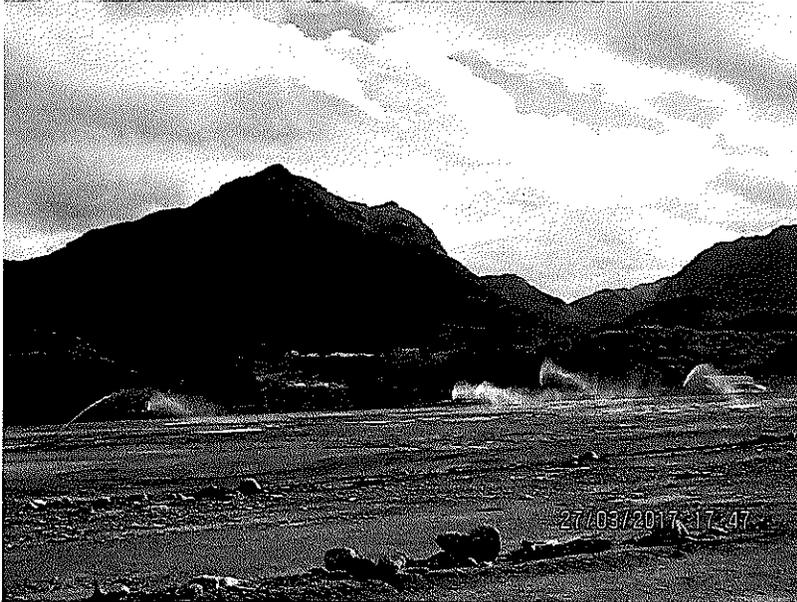
Foto 7. Vista hacia el Sureste 27 de marzo, 2017

Vista Norte sector cubeta, se visualiza sistema de aspersión en funcionamiento.

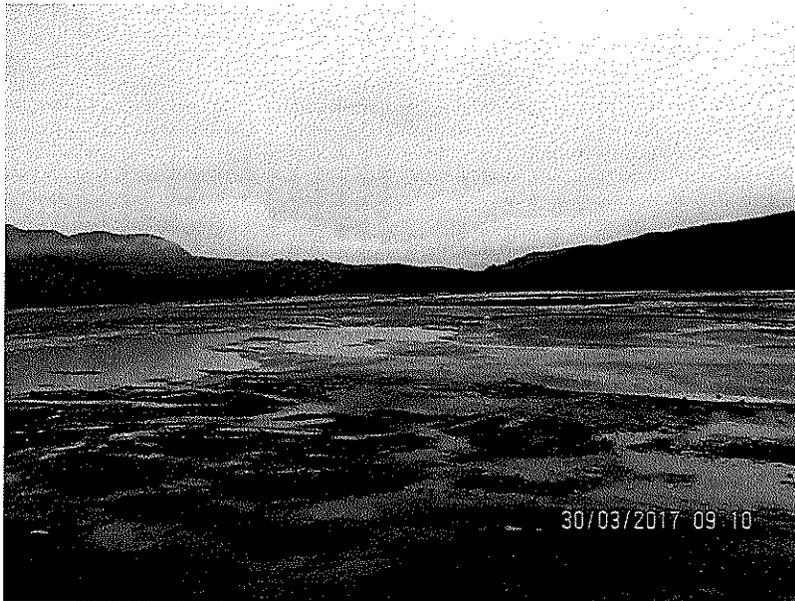
Foto 8. Vista hacia el Este 30 de marzo, 2017

Vista Oeste, se visualiza superficie humectada naturalmente producto de las precipitaciones imperante. Se aprecia sistema de aspersión en reposo.

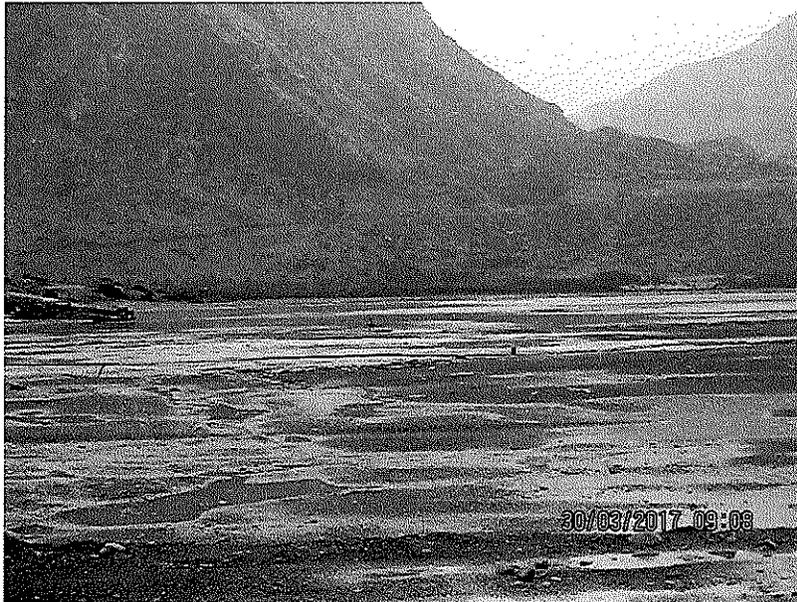
Foto 9. Vista hacia el Sur 30 de marzo, 2017

Vista Norte, se visualiza superficie humectada naturalmente producto de las precipitaciones imperantes.

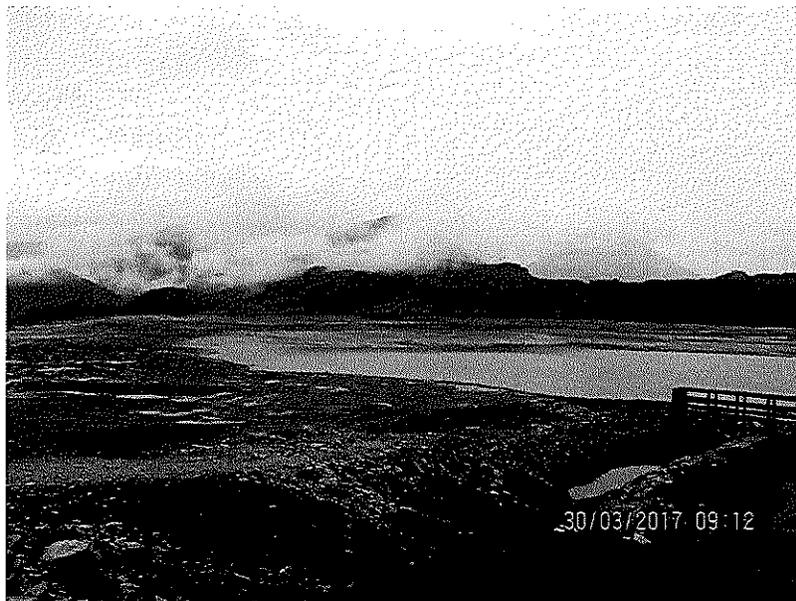
Foto 10. Vista hacia el Noroeste 30 de marzo, 2017

Vista Sur Este, se visualiza superficie humectada naturalmente producto de las precipitaciones imperante. Se aprecia sistema de aspersión en reposo.
