EVALUACIÓN DE PELIGROSIDAD DE LOS RESIDUOS PROVENIENTES DE LAS EXCAVACIONES TERRESTRES DEL PROYECTO MUELLE COSTANERA SAN ANTONIO

Región de Valparaíso

Agosto de 2017

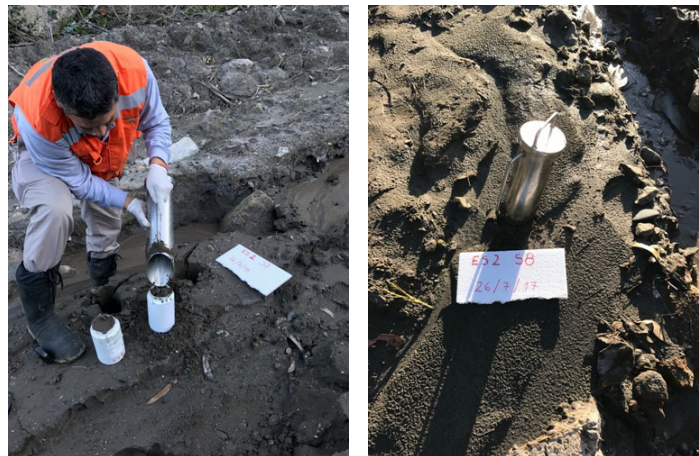
Figura 2. Muestreo de residuos en el sector del Botadero Las Pataguas.

En cada una de las estaciones designadas para el muestreo de la matriz sedimentaria, se obtuvieron por medio de un corer de acero inoxidable (**Figura 2**), estas muestras fueron destinada para el análisis peligrosidad que contempla los parámetros que se presentan en la **Tabla 2** y el certificado emitido por el laboratorio de análisis se encuentran en el **Anexo 1**.

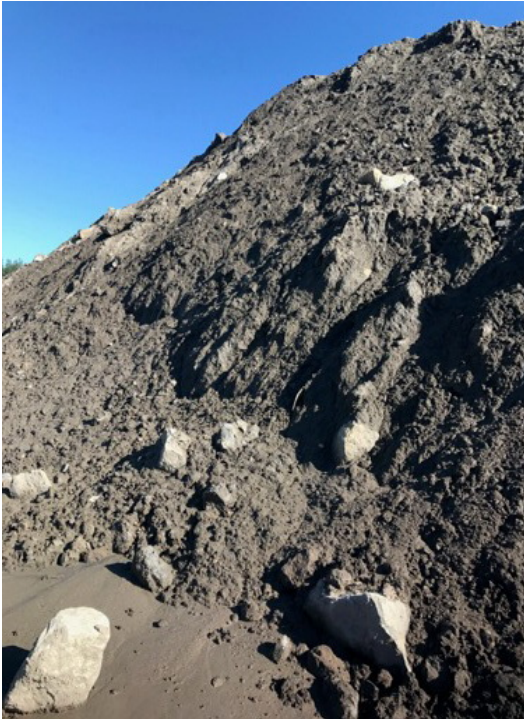
Estación S5

Anexo 2. Vista general de las estaciones de muestreo en el Botadero Las Pataguas.
