ORD. N° 219 /

MAT. : Envía Antecedentes solicitados en
Resuelvo.

RESPUESTA A RES. EXENTA SMA - N°1535 DEL 27/12/2017.

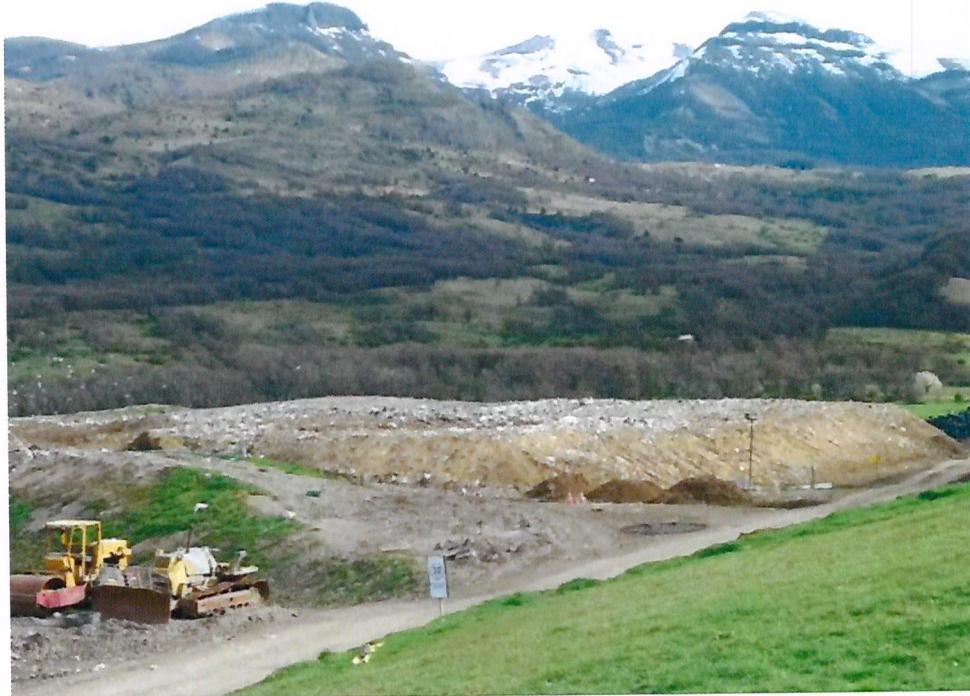
re: **Zona Trinchera D a Mejorar Cobertura**

27-09-2017: Al momento de la visita del Inspector de la SMA, la cobertura de la trinchera D era:

Zona Trinchera D a Mejorar Cobertura

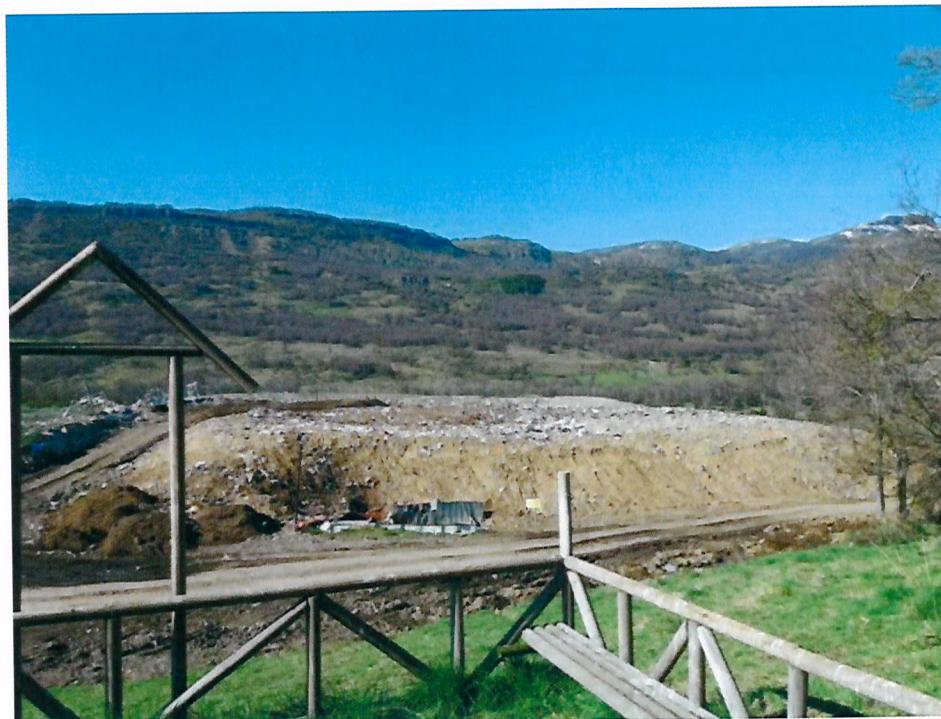
Vista del estado de la cobertura de la trinchera D al momento de la Visita del Inspector de la SMA.

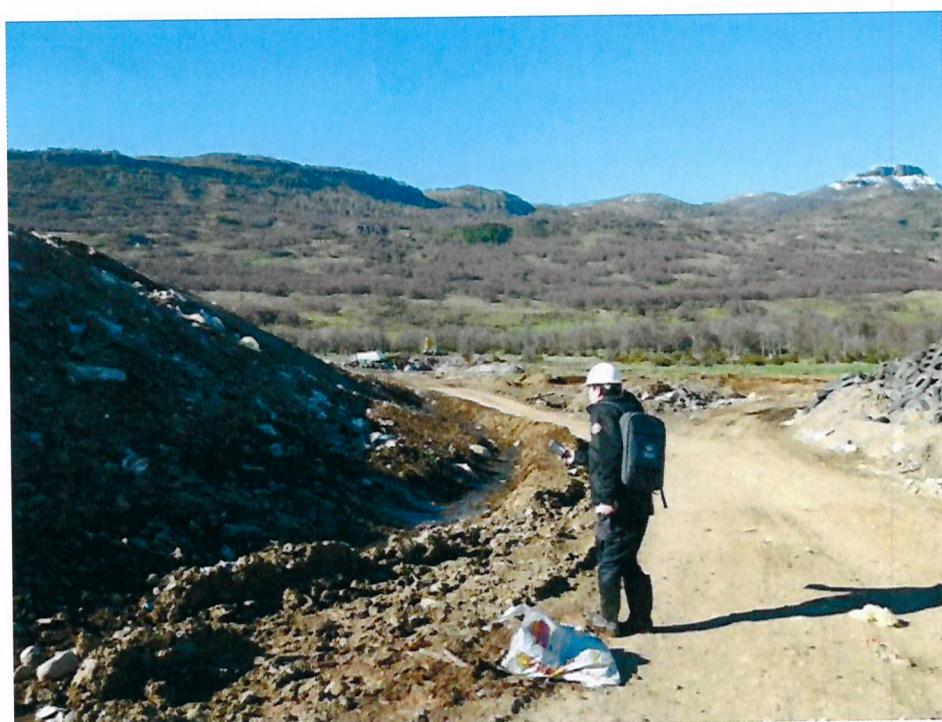
Vista del estado de la cobertura de la trinchera D al momento de la Visita del Inspector de la SMA, en la fotografía se aprecia al Inspector SMA, Don Claudio Coñacar.

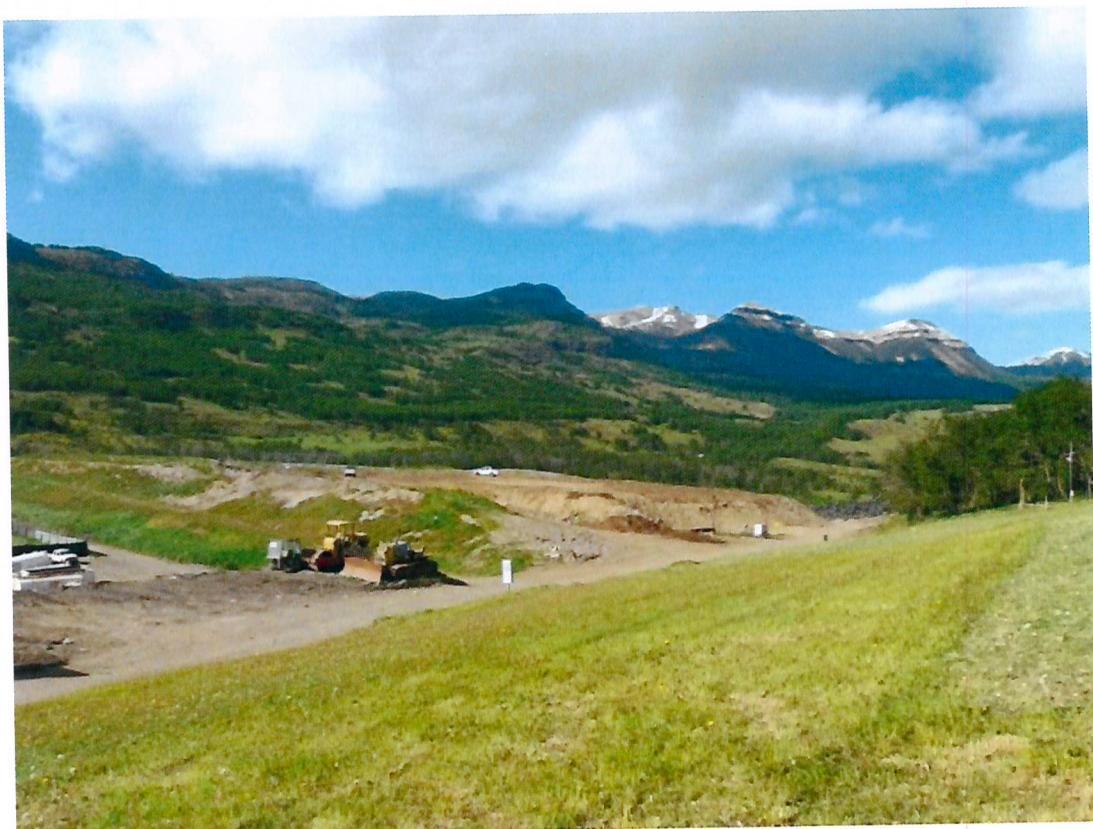
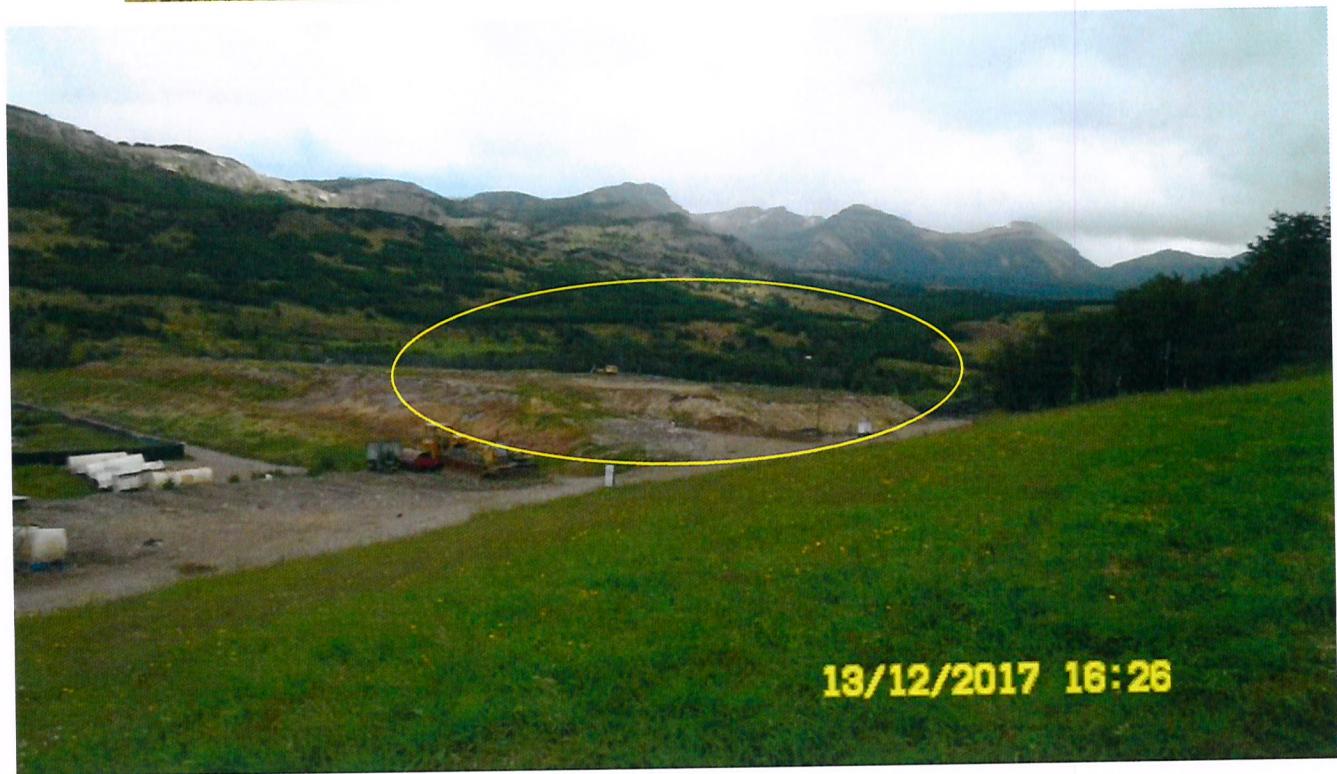
Estado Cobertura al 08-11-2017, fecha en la cual la SEREMI DE SALUD inspeccionó al Relleno Sanitario de Coyhaique, quién aplicó lista de chequeo de acuerdo al D.S.189/2005 calificando la operación del CEMARC con un 94%.

Al 13/12/2017 se aprecia como ha comenzado a salir vegetación en la zona de la trinchera D, luego de casi 2 meses de haber mejorado la cobertura de dicho sitio de disposición de residuos.

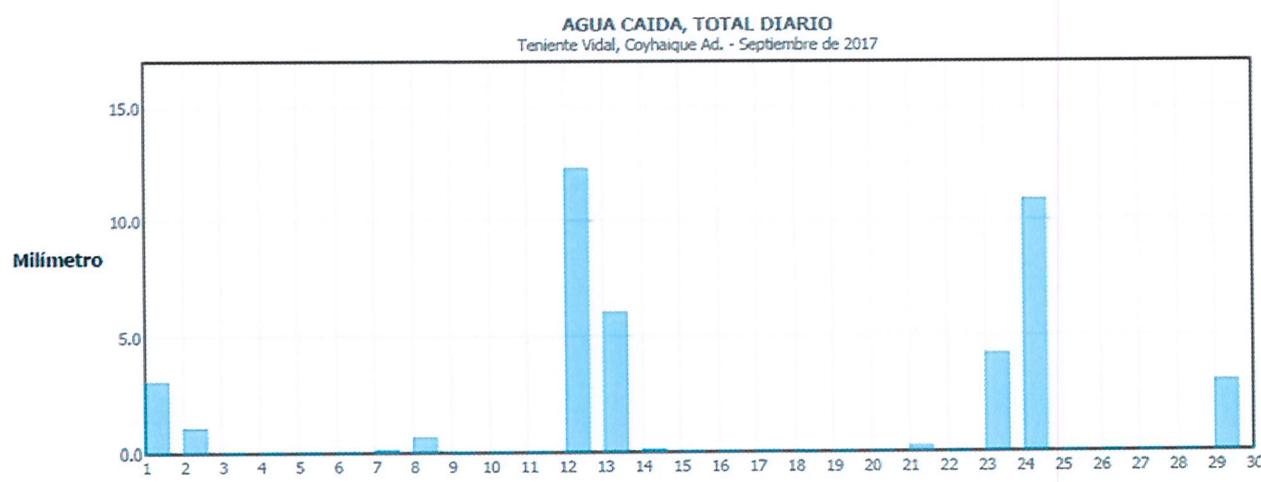
Respecto de la observación al momento de la inspección del funcionario de la SMA, hay que aclarar que el material de cobertura disponible en el relleno sanitario en su mayoría es arcilloso, que cuando tiene un alto contenido de humedad se expande y cuando pierde humedad se agrieta.

Las grietas de la cobertura del CEMARC obedece a la condición climatológica propia con la cual se convive en la ciudad de Coyhaique y en la Patagonia mediterránea, es decir que llueve en forma intermitente en una semana y luego sale el sol y la humedad del suelo se pierde; así fue los días previos al día de la inspección (27-09-2017):

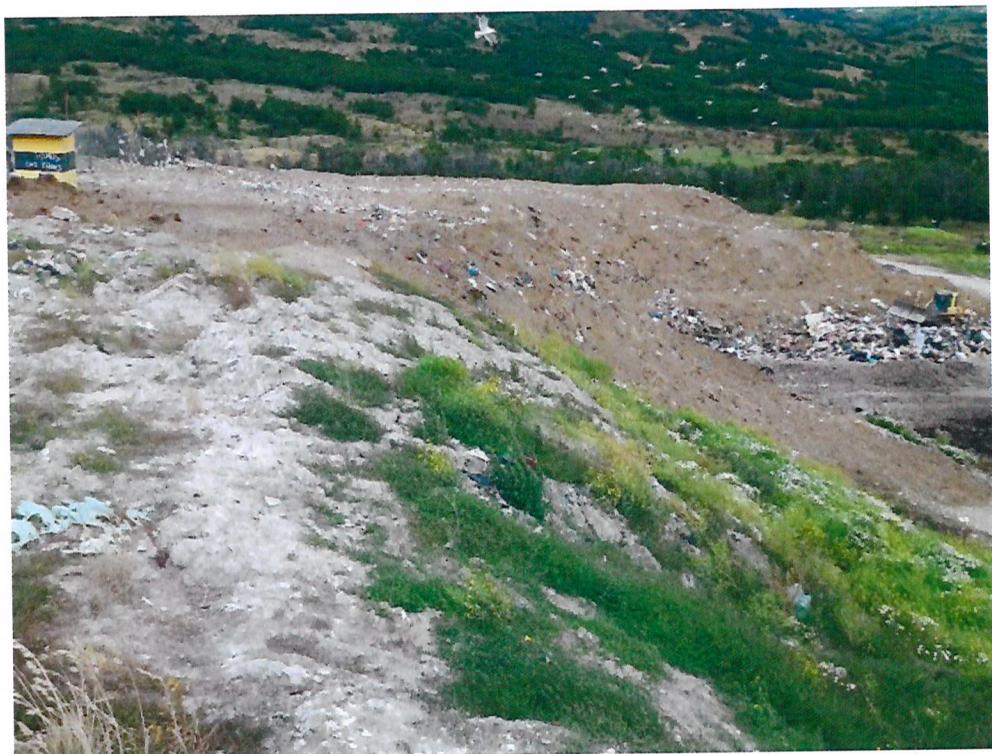
El estado del sector en el cual el funcionario tomó la fotografía de la grieta, ha sido cubierto con el avance de a disposición de residuos:

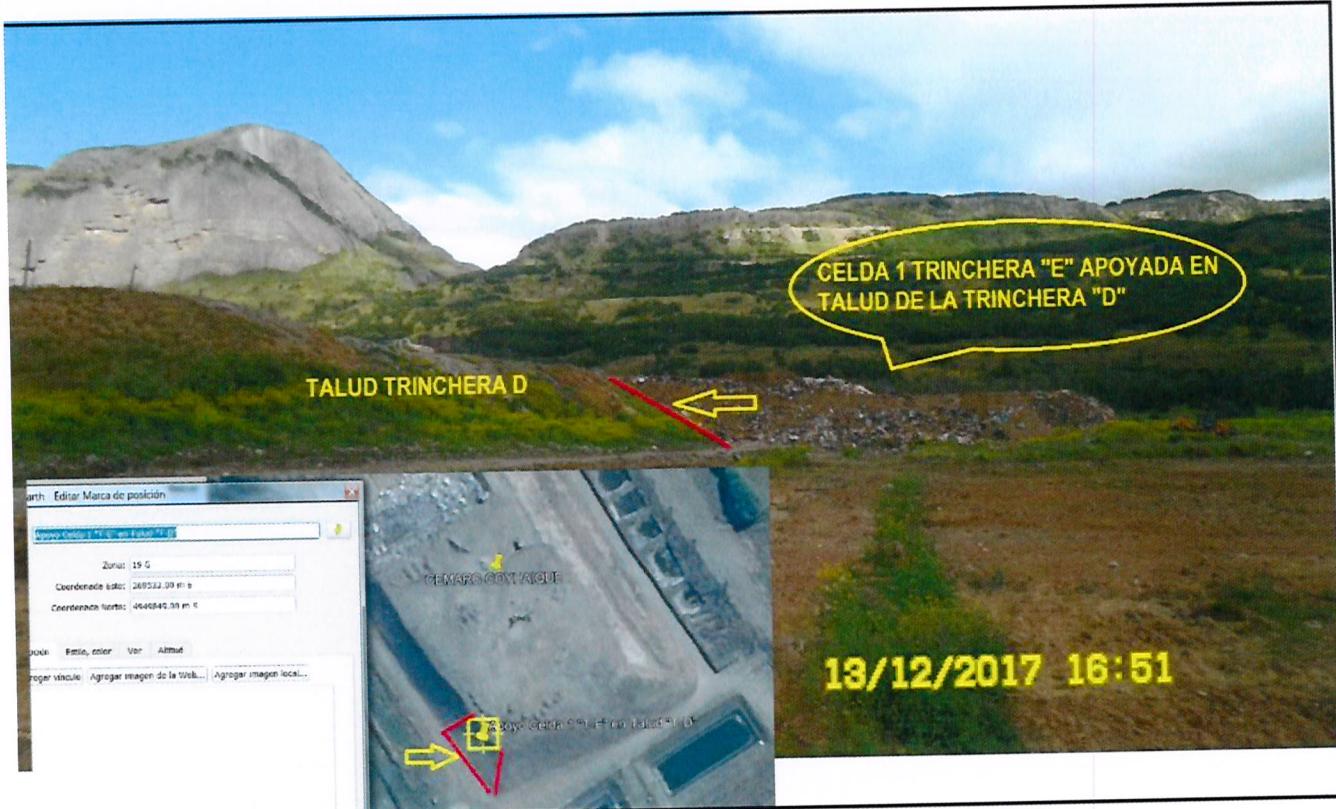
LETRA c): Taludes Trinchera D

Continuando con la respuesta anterior, y de paso contestando a lo solicitado en la letra c) del Resuelvo de la Res. Ex. 1535, tal y como lo hemos señalado tanto el titular como el operador del relleno sanitario, el avance de la disposición de residuos y cobertura permitirá resolver en forma definitiva el apoyo del talud de la trinchera D y por ende la generación de posibles grietas. La presente fotografía permitirá describir gráficamente lo indicado:

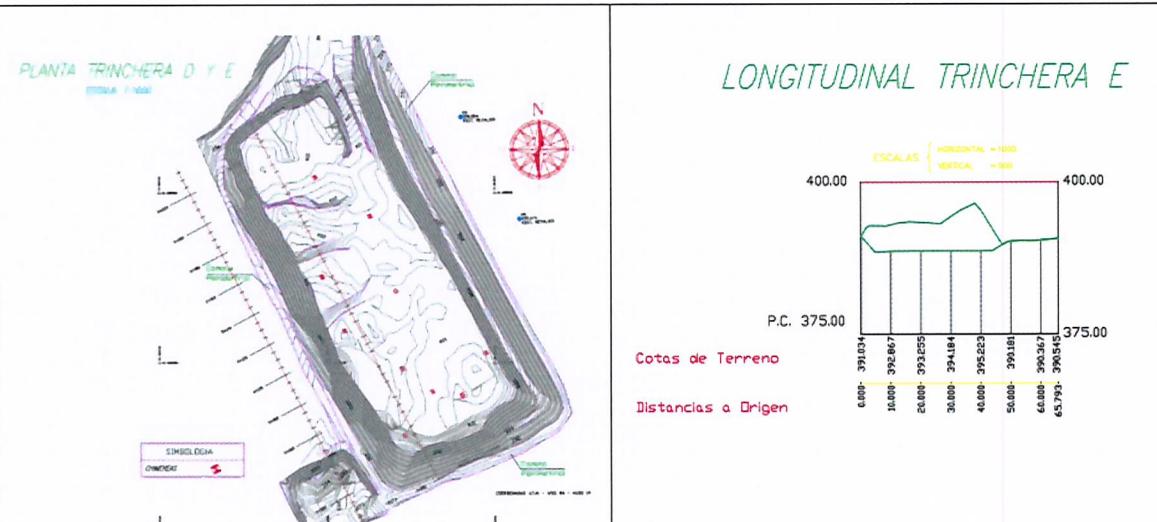
Planta de toda el área dispuesta con residuos desde el inicio de las operaciones del CEMARC al 31 de Octubre 2017

Perfil Longitudinal Trinchera en Operación al 31 de Octubre 2017.

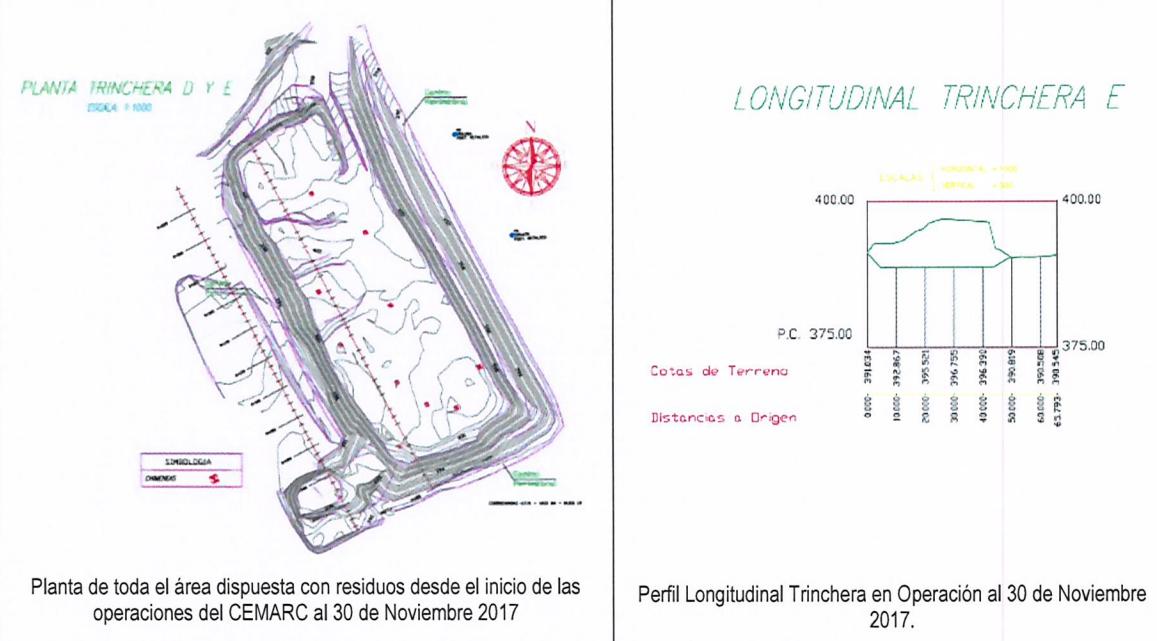
Planta de toda el área dispuesta con residuos desde el inicio de las operaciones del CEMARC al 30 de Noviembre 2017

Perfil Longitudinal Trinchera en Operación al 30 de Noviembre 2017.

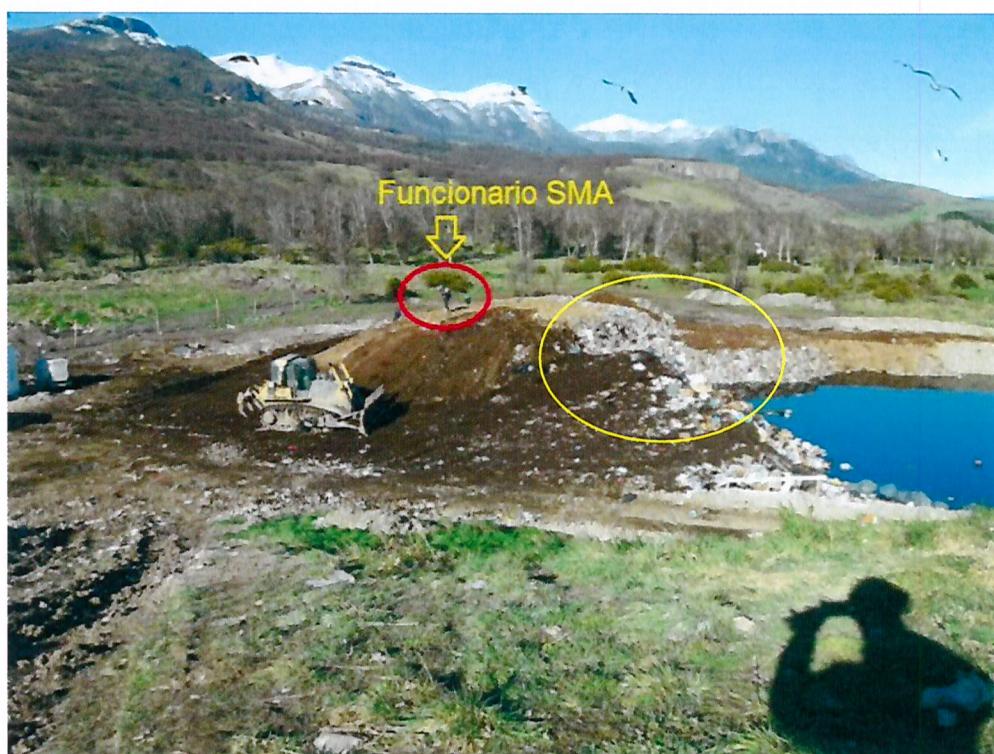
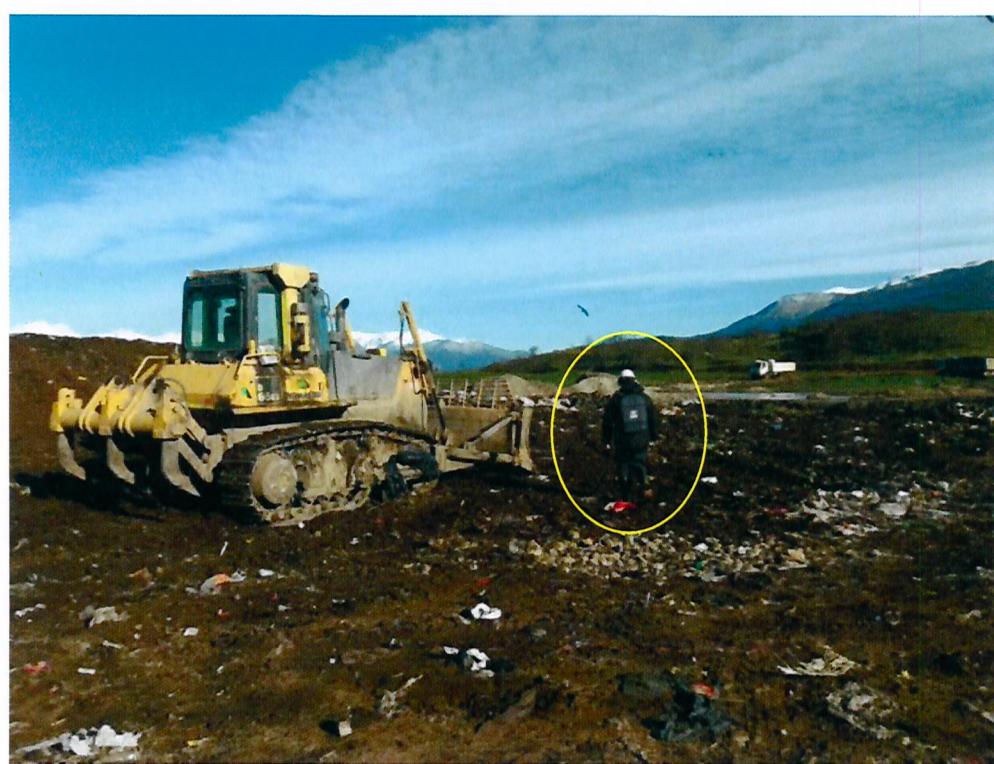
LETRA e): Cobertura residuos en Trinchera E.

Al momento de la inspección del funcionario de la SMA, se tenía lo siguiente (27-09-2017):

La falta de cobertura en el talud de avance del frente de trabajo, encerrado en el elipsoide amarillo de la fotografía, se debe a que no es recomendable aplicar cobertura con material téreo para no dañar o colapsar con material fino el drenaje basal. Lo indicado, que es una práctica normal en relleno sanitarios cuando se opera muy cercano al drenaje de fondo (G. Saavedra et. al, consultor 18 años de experiencia en operación de rellenos sanitarios), el no hacerlo de esta manera generaría graves problemas de imposibilidad de infiltración de los lixiviados hacia el drenaje basal. Un ejemplo práctico de ello, fue el cuasi colapso del relleno sanitario de La Yesca en la ciudad de Rancagua entre los años 2000 y 2003 por falta de capacidad de infiltración de lixiviados por un uso excesivo de coberturas mal aplicadas (**Fuente:** Marcel Szanto, Profesor PUCV, Director Escuela Construcción y Grupo de Residuos. Consultor Senior Internacional).

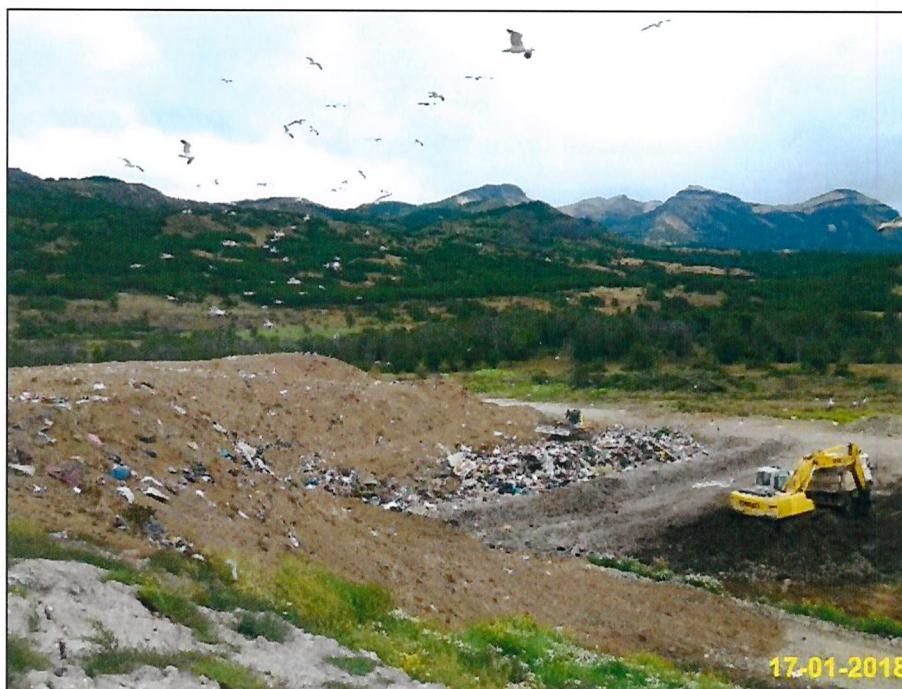
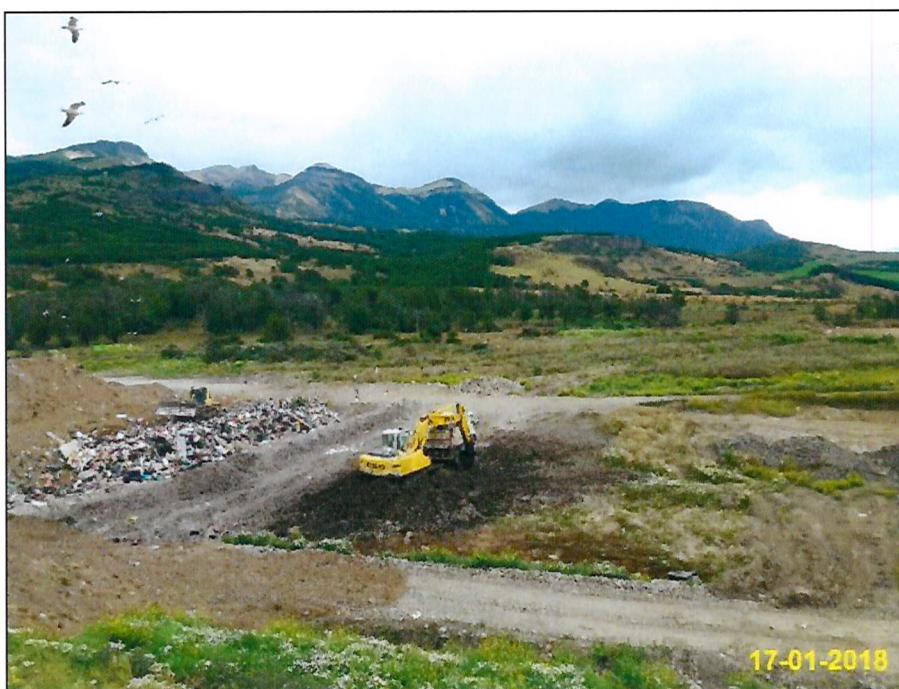
Actualmente al momento de evacuar este informe a la Autoridad ambiental la cobertura de la trinchera E es la siguiente:

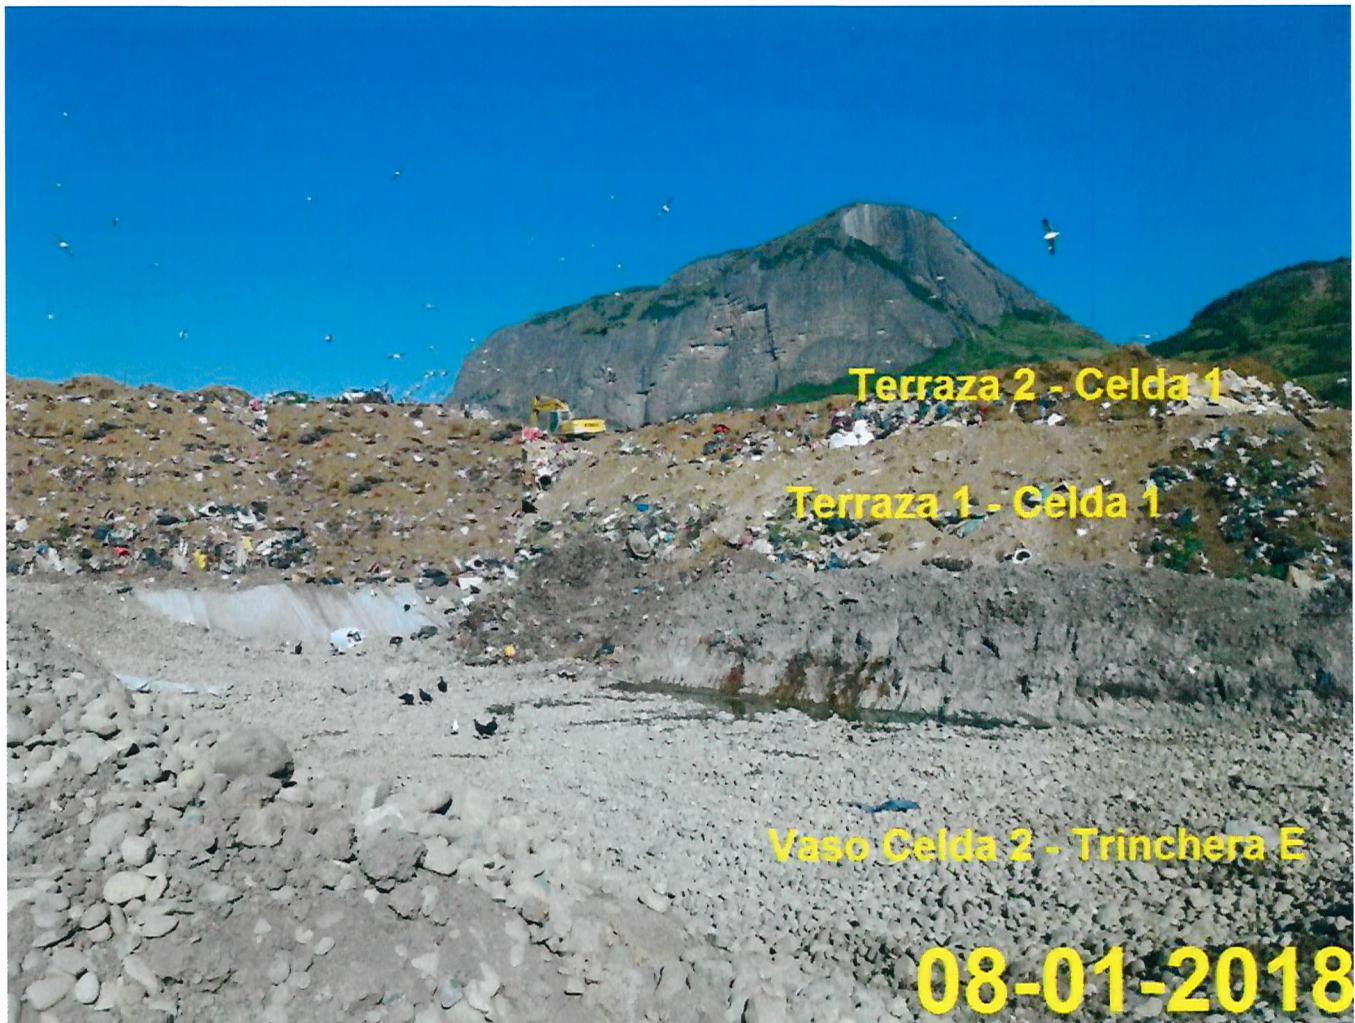
El estado de la celda 1 se encuentra con 2 plataforma de residuos y la celda 2 se encontraba lista para recibir residuos. Al momento de la emisión del presente informe se tiene lo siguiente:

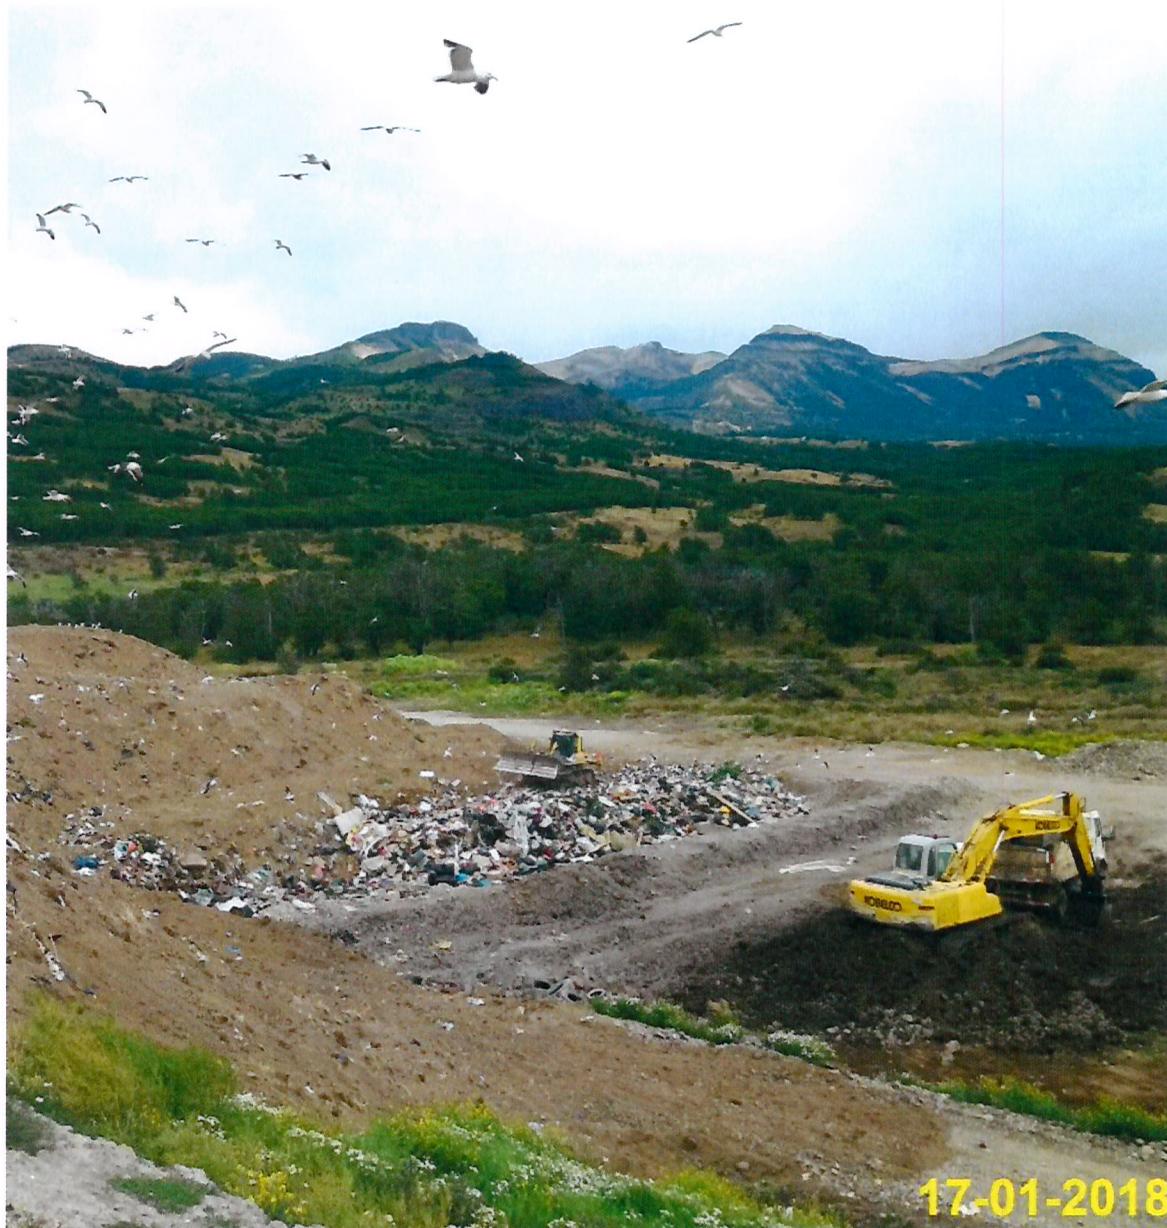
El terreno se encuentra nivelado y aplicada la cobertura, la cual se mejoró días después de la fotografía anterior, según se muestra a continuación:

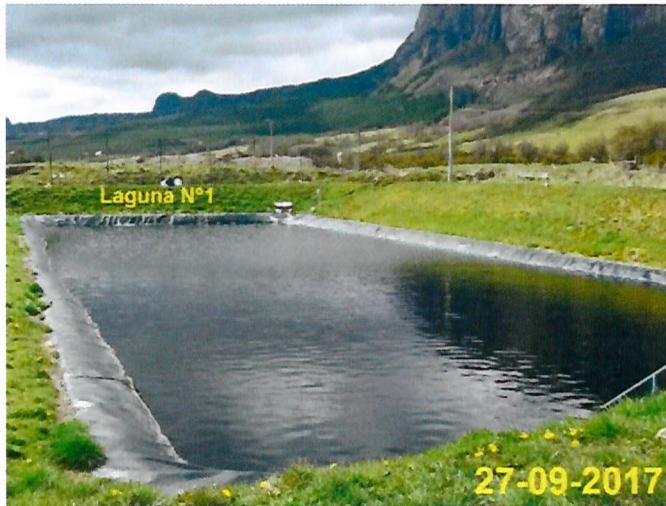
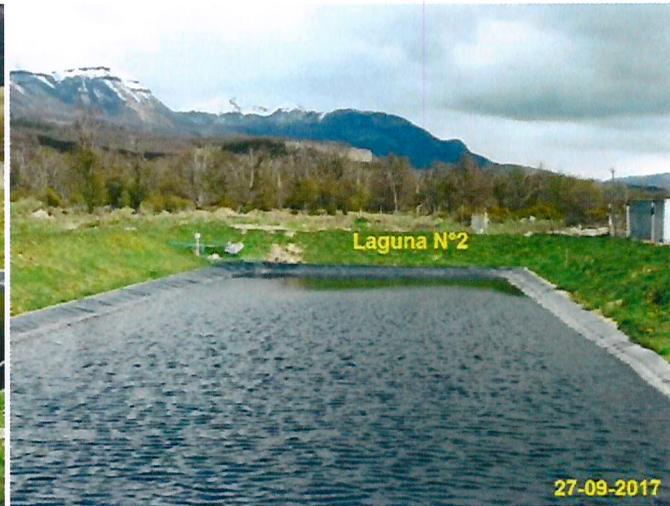
Los niveles de las lagunas de almacenamiento al momento de la fiscalización eran los siguientes:

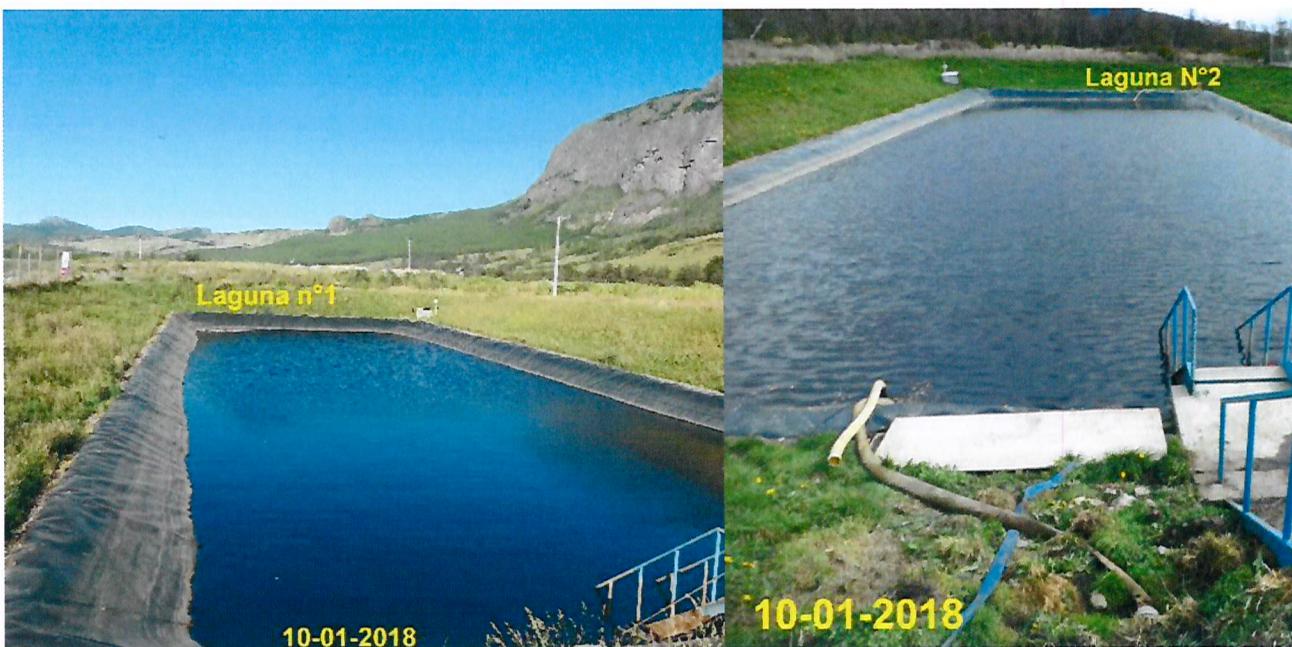
Los niveles de las lagunas de almacenamiento al momento de evacuación de este informe, son los siguientes:
