En lo principal, solicita autorización para adopción de la medida provisional pre-procedimental que indica, con fines exclusivamente cautelares; **en el primer otrosí**, acompaña documentos; **en el segundo otrosí**, solicita notificación electrónica; **en el tercer otrosí**, acredita personería; y, **en el cuarto otrosí**, patrocinio y poder.

ILUSTRE PRIMER TRIBUNAL AMBIENTAL

I. Antecedentes generales del proyecto

II. La denuncia y las actividades de fiscalización que ha realizado la SMA.

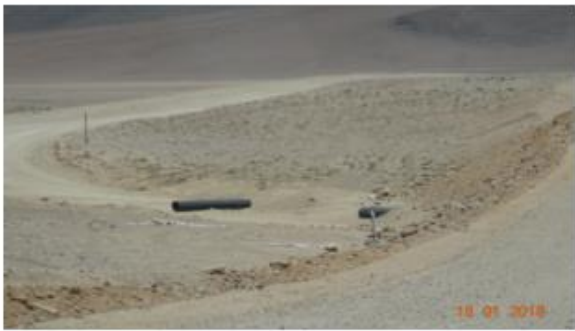
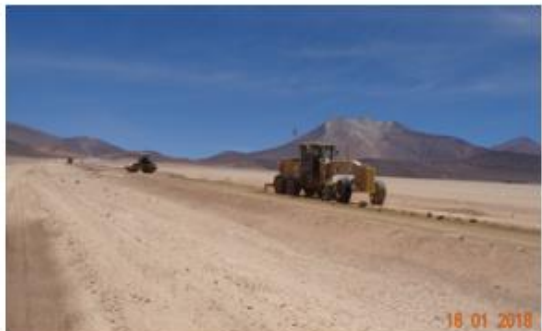
Registros

Fotografía 13.		Fecha: 18-01-2018		Fotografía 14.		Fecha: 18-01-2018	
Coordenadas Datum WGS84 Huso 19S		Coordenada Norte: 7.103.749	Coordenada Este: 503.488	Coordenadas Datum WGS84 Huso 19S		Coordenada Norte:	Coordenada Este:
Descripción medio de prueba: Se observa un badén construido en la sección del camino, además se observa 2 tuberías HDPE corrugado, que permitirían el paso de agua por el lugar.				Descripción medio de prueba: Se observa maquinaria estacionada en camino paralelo al habilitado.

32. En virtud de los antecedentes expuestos, se solicita a S.S. Ilustre autorizar la dictación de la medida provisional contemplada en la letra d) del artículo 48 de la LOSMA, esto es la *“detención parcial de las instalaciones”*, con la finalidad de que el Titular suspenda inmediatamente las obras que se encuentra realizando dentro del camino público que se encuentra al interior del Salar de Pedernales.

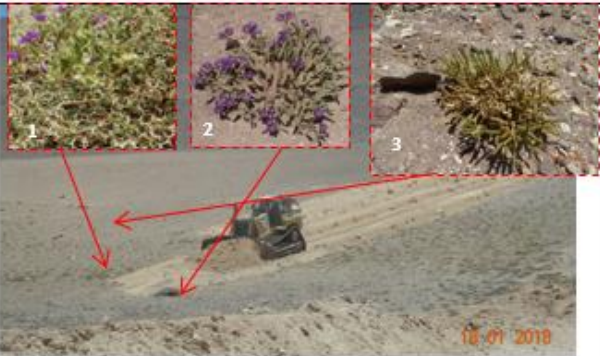
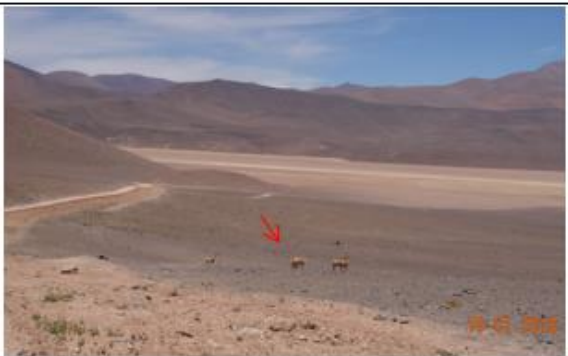
Fotografía 15.		Fecha: 18-01-2018		Fotografía 16.		Fecha: 18-01-2018	
Coordenadas Datum WGS84 Huso 19S		Coordenada Norte: 7.105.701	Coordenada Este: 504.839	Coordenadas Datum WGS84 Huso 19S		Coordenada Norte: 7.107.459	Coordenada Este: 504.438
Descripción medio de prueba: Se aprecia bulldozer realizando labores de habilitación de caminos, en el área de intervención existe presencia de vegetación. En imagen se aprecia ejemplar de <i>Adesmia echinus</i> (1) <i>Cristaria andicola</i> (2) y <i>Mulauraea hystrix</i> (3).				Descripción medio de prueba: Cercano al camino se observa grupo de vicuñas.
