## MEMORÁNDUM D.S.C. N° 88

**MAT. :** COMPLEMENTA SOLICITUD DE RENOVACIÓN DE MEDIDA URGENTE Y  
TRANSITORIA - SQM S.A. "PAMPA HERMOSA"

**FECHA :** 26 de marzo de 2018

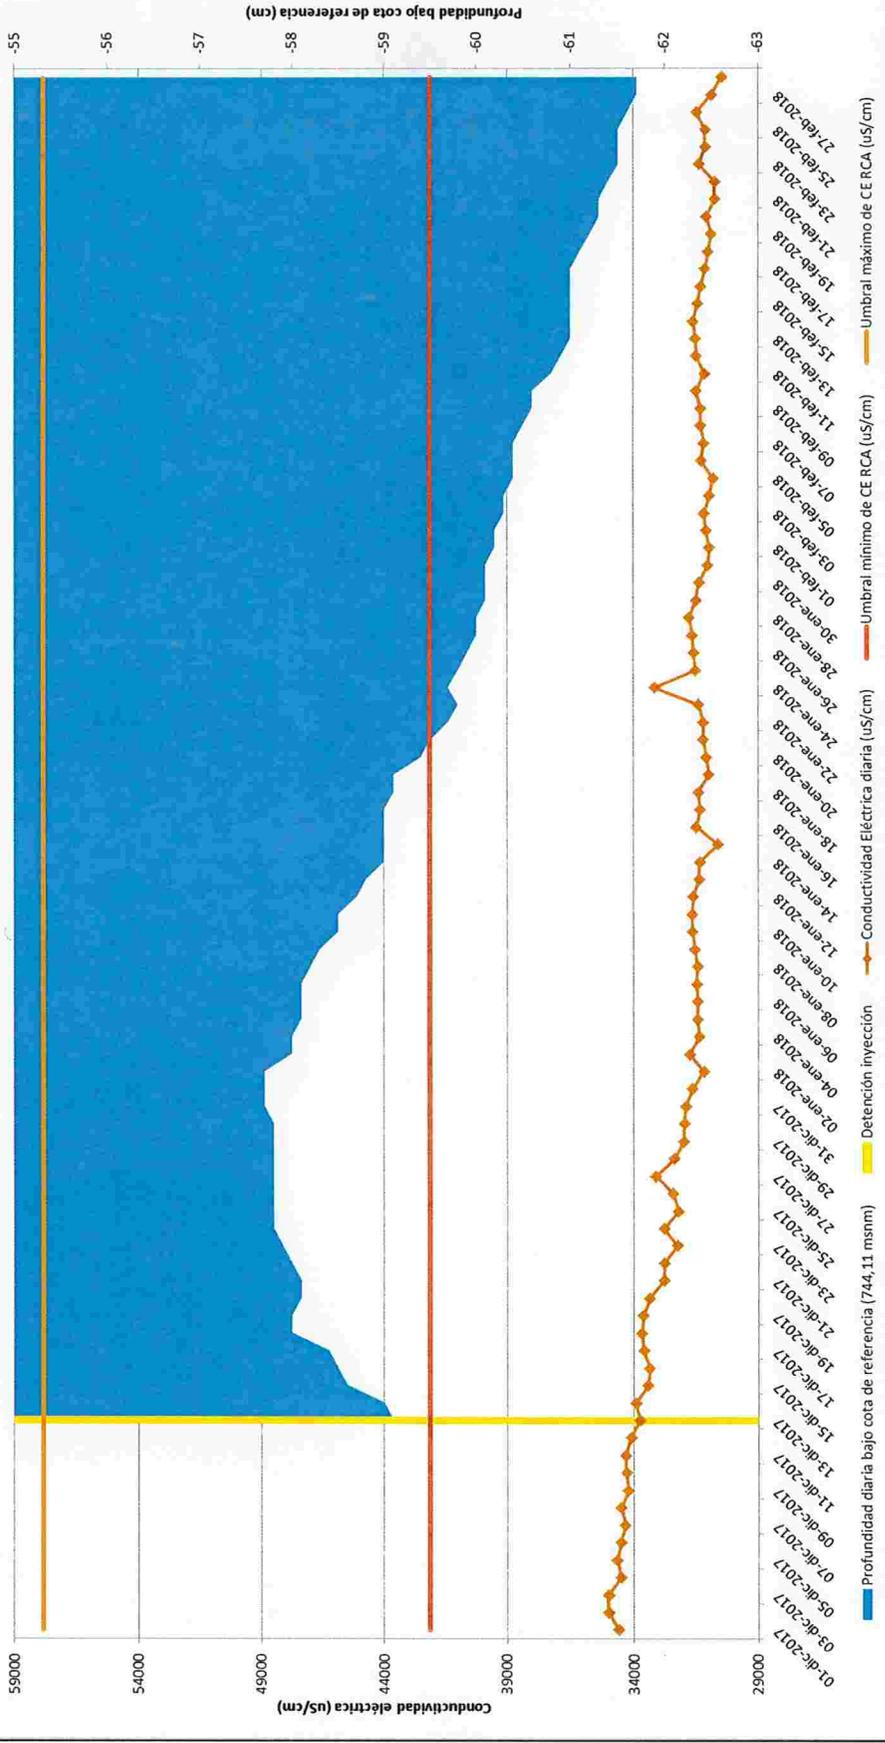
**Evolución del Nivel de Agua y la Conductividad eléctrica del Puquío 1**

Se observa que el nivel del agua ha bajado 2,6 cm entre el 13 de diciembre de 2017 y el 28 de febrero de 2018, con un comportamiento que se proyecta al descenso, no obstante, para este Puquío no se estableció en la evaluación ambiental un valor mínimo del nivel del agua con el que realizar una comparación. Por su parte, respecto a la conductividad eléctrica, desde antes del inicio de la MUT, ésta se encontraba bajo el umbral mínimo de la RCA con un comportamiento a la baja que se mantiene hasta la fecha, es decir, el agua presenta una menor salinidad.

Lo anterior, se considera un comportamiento de suma relevancia a estudiar, toda vez que condiciones de menor salinidad en el agua ponen en riesgo el equilibrio del ecosistema microbiano del Puquío 1. Por lo anterior, a juicio de esta Superintendencia, no corresponde ni se justifica reanudar la inyección de agua en este Puquío, mientras no se pueda controlar la calidad del agua a inyectar, toda vez que la inyección que actualmente puede realizar la empresa, sólo generaría el

efecto de diluir aún más el agua del puquio, generando una condición menos salina. Lo anterior, se refleja en el gráfico a continuación.

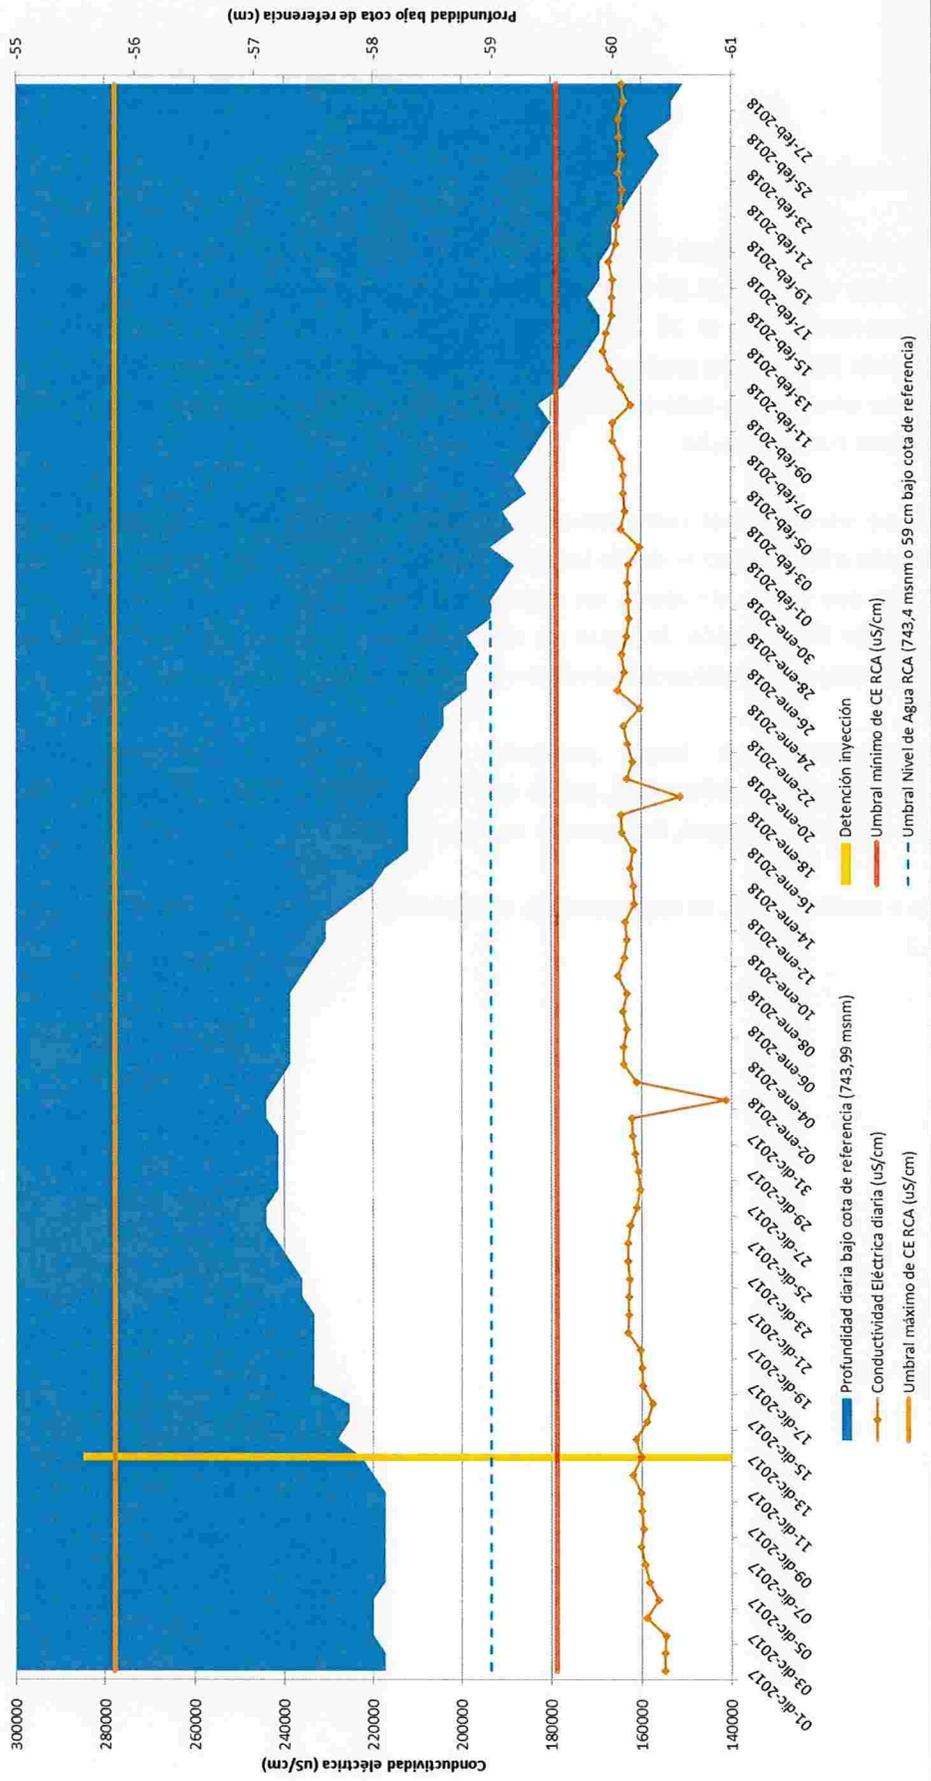
## Evolución del Nivel de Agua y la Conductividad eléctrica del Puquio 2

Se observa que el nivel del agua ha bajado 2,8 cm desde la fecha de la resolución que ordena la MUT (15 de diciembre de 2017) al 28 de febrero de 2018, con un comportamiento que se proyecta al descenso, encontrándose, al 28 de febrero de 2018, 1,6 cm bajo el umbral mínimo de agua establecido en la RCA. Por su parte, respecto a la conductividad eléctrica, desde antes del inicio de la MUT, ésta se encontraba bajo el umbral mínimo de la RCA, con un comportamiento al aumento que se mantiene hasta la fecha.

Lo anterior, se considera el comportamiento esperable del sistema, es decir que la salinidad aumente debido a la concentración de las sales producida por una disminución del volumen de agua del Puquío. En ese orden de ideas, en opinión de esta Superintendencia, no corresponde ni se justifica reanudar la inyección de agua en este Puquío, toda vez que la CE se encuentra bajo el mínimo establecido en la evaluación ambiental, aunque con una leve tendencia al aumento.

En el gráfico a continuación, se representa la evolución del nivel de agua y la conductividad eléctrica del Puquío 2.

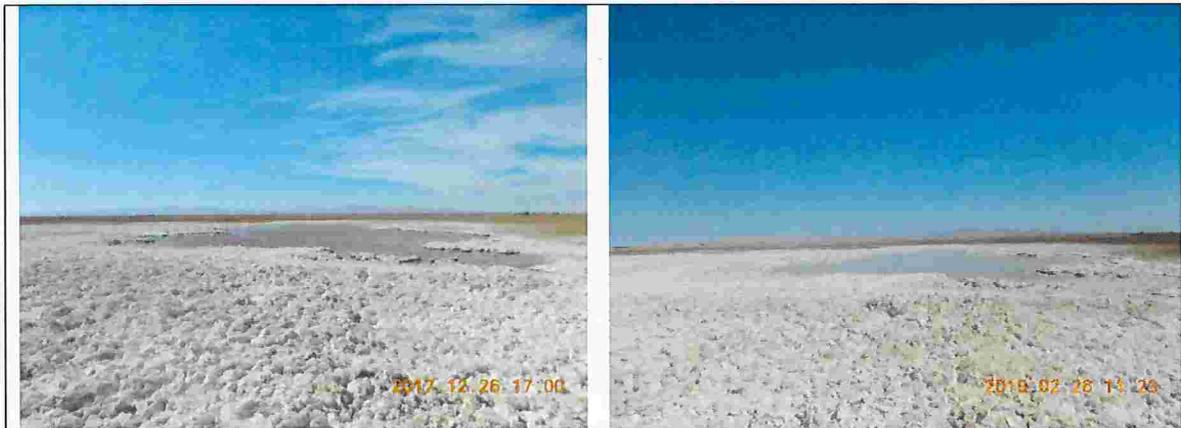
Cabe hacer presente que, revisadas las fotografías 26 de febrero de 2018 (monitoreo fotográfico mensual de los 4 Puquios), no se observan cambios visuales significativos en el espejo de agua de los puquios 1, 2 y 4. No obstante, se observa una disminución del espejo de agua del Puquio 3, lo que es consistente con los valores de nivel de agua reportados por la empresa. Con todo, pese a que el nivel de agua ha disminuido en mayor magnitud en el Puquio 4, en este último, no se observa un cambio relevante en el espejo de agua, lo cual puede explicarse por la formación de estas lagunas, en específico debido a que el Puquio 3 presenta más zonas de "playa" que el Puquio 4. a continuación, se grafica la disminución del espejo de agua en el Puquio 3.

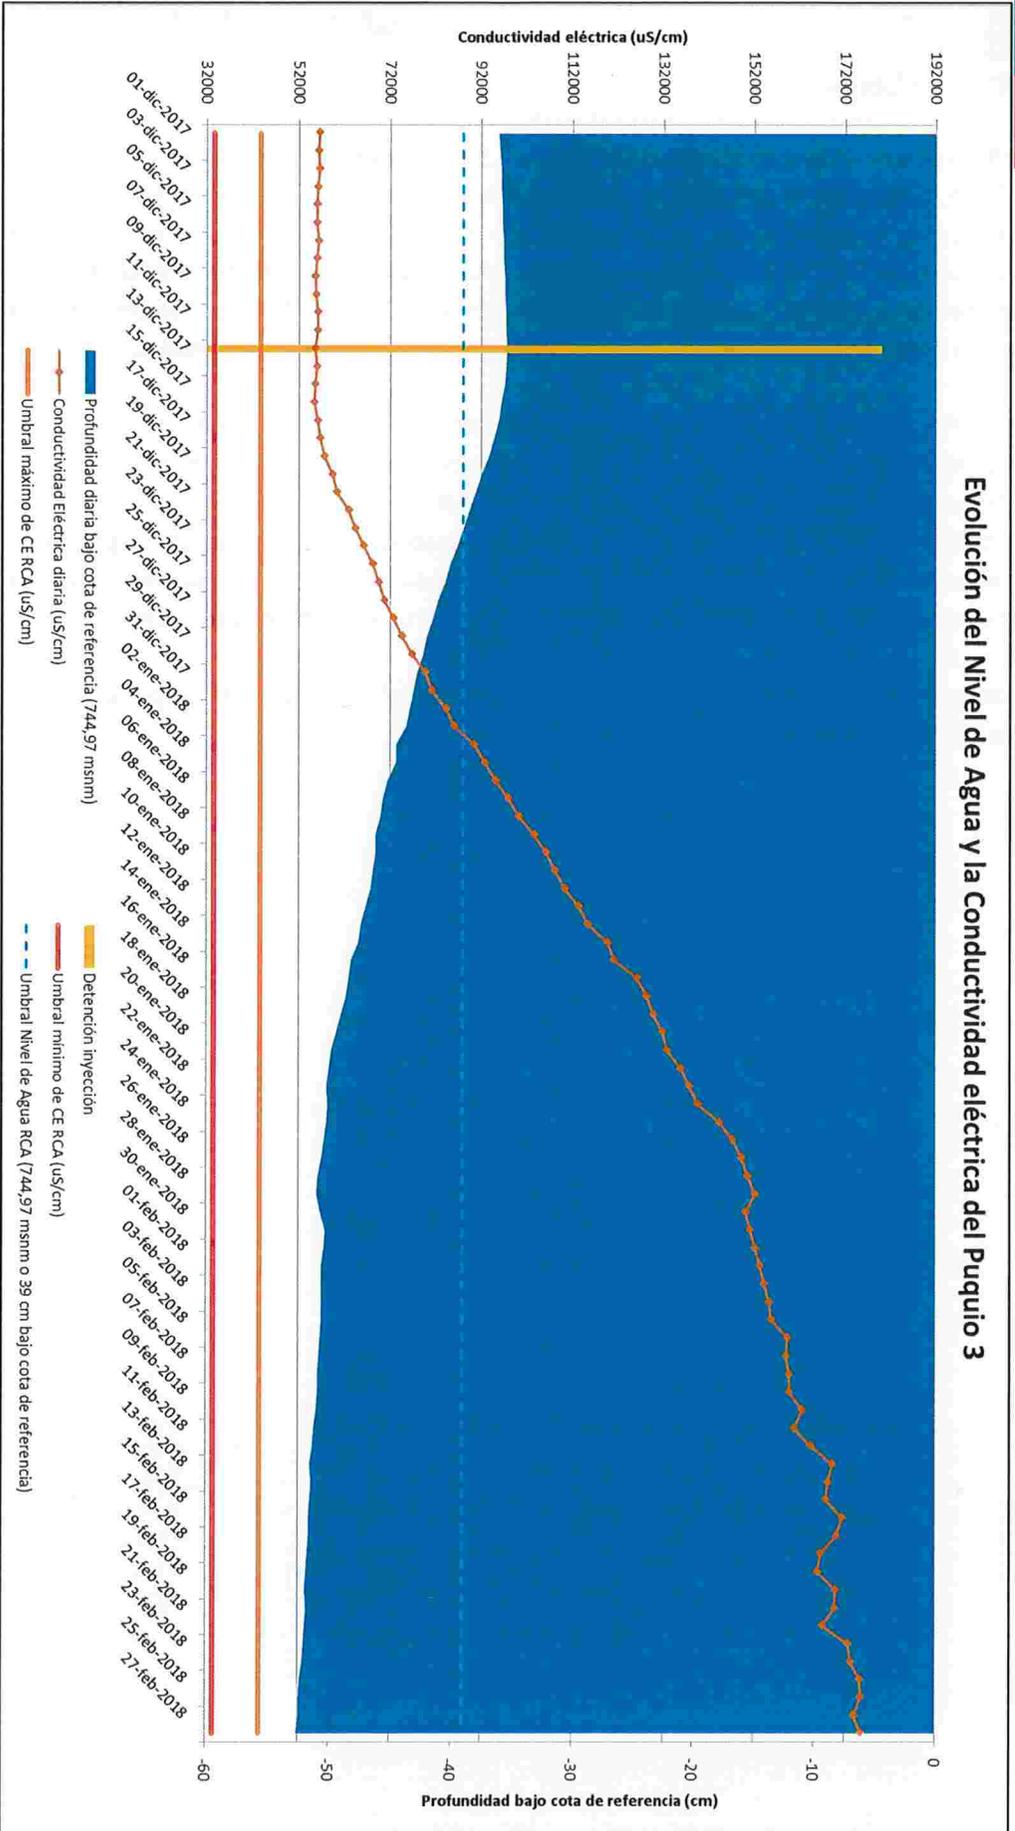
### Evolución del Nivel de Agua y la Conductividad eléctrica del Puzo 3

Se observa que el nivel del agua ha bajado 17 cm, desde la fecha de la resolución que ordena la MUT (15 de diciembre de 2017) al 28 de febrero de 2018, con un comportamiento que se proyecta al descenso, encontrándose, al 28 de febrero de 2018, 13,6 cm bajo el umbral mínimo de agua establecido en la RCA. Por su parte, respecto a la conductividad eléctrica, desde antes del inicio de la MUT, ésta se encontraba sobre el umbral máximo de la RCA, con un comportamiento relativamente estable. No obstante lo anterior, posterior a la detención de la inyección de agua, la CE ha tenido un aumento significativo, presentando valores de CE superiores a la situación previa a la MUT, con un máximo de 175.800 uS/cm, mostrando hacia finales de febrero un cambio en el punto de inflexión y se presume que alcanzará durante marzo valores de estabilización.

Sin embargo, respecto de la alta conductividad registrada, se hace presente que el estudio de Contreras y Farias (2013)<sup>1</sup> registró valores de 191 mS/cm (equivalente a 191.000 uS/cm), muy por sobre el valor máximo constatado durante el periodo de vigencia de la MUT, por lo que se considera que, si bien es una conductividad eléctrica mayor a la registrada en periodos previos a la implementación de la MUT, ésta ya es conocida por el sistema.

Por otra parte, el comportamiento del Puquio 3, se refleja en la siguiente figura.

En particular, respecto del Puquío 3, se requieren de mayores antecedentes que permitan ponderar la idoneidad de la reinyección, en los términos solicitados por la empresa. Por lo tanto, resulta necesario esperar los resultados del monitoreo respectivos del mes de marzo de 2018, a fin de analizar el ajuste de las medidas urgentes y transitorias, según corresponda.

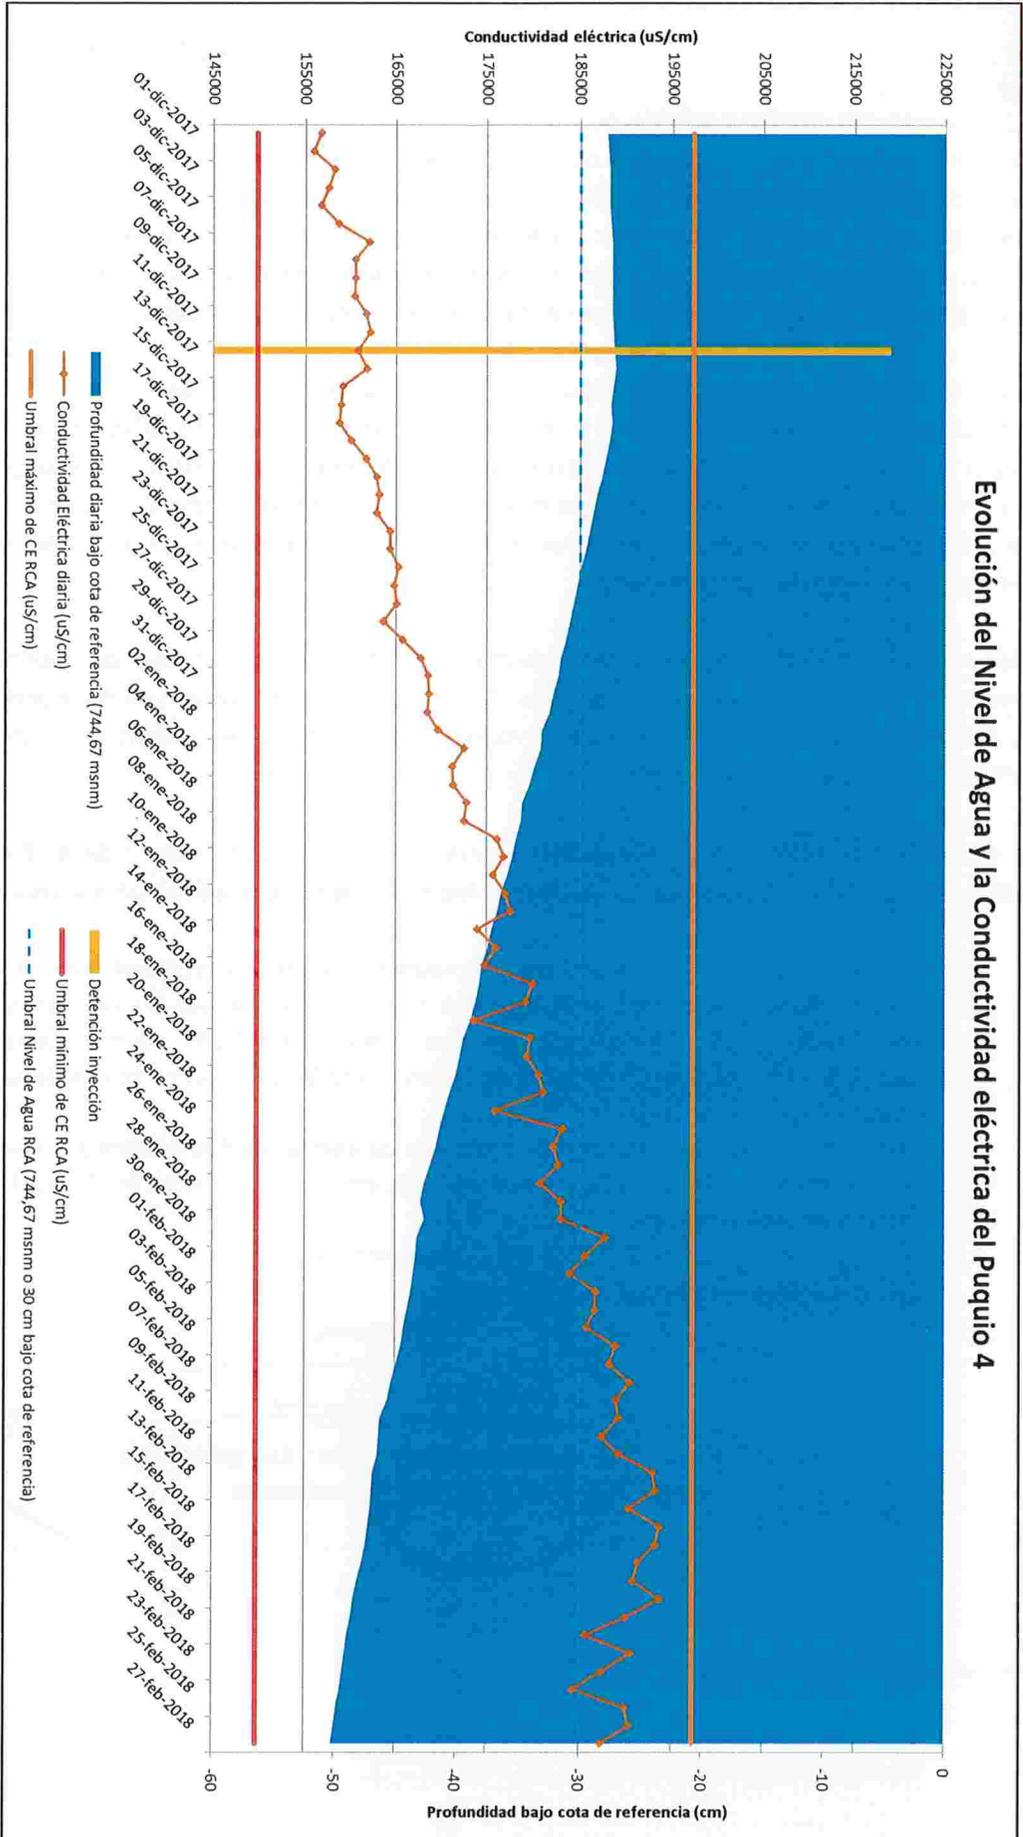
**Evolución del Nivel de Agua y la Conductividad eléctrica del Puzquio 4**

Se observa que el nivel del agua ha bajado 22,9 cm, desde la fecha de la resolución que ordena la MUT (15 de diciembre de 2017) al 28 de febrero de 2018, con un comportamiento que se proyecta al descenso, encontrándose, al 28 de febrero de 2018, 20,2 cm bajo el umbral mínimo de agua establecido en la RCA. Por su parte, respecto a la conductividad eléctrica, ésta se encuentra dentro de los rangos autorizados ambientalmente, observándose durante enero un comportamiento al alza que, durante el mes de febrero, tuvo un punto de inflexión hacia la estabilidad.

Lo anterior, se considera como un comportamiento esperable del sistema, es decir, que la salinidad aumente debido a la concentración de las sales producida por una disminución del volumen de agua del Puquío. Adicionalmente, el comportamiento observado es que la CE se está estabilizando. En ese orden de ideas, es de opinión de esta Superintendencia que no corresponde ni se justifica reanudar la inyección de agua en este Puquío, toda vez que la CE se encuentra dentro de los umbrales autorizados ambientalmente, presentando una estabilidad en su evolución en el tiempo.

El comportamiento del nivel de agua y la conductividad eléctrica del Puquío 4, se puede observar en la figura a continuación.
