**MEMORÁNDUM D.S.C. N° 230 /2018**

**MAT. :** Solicita renovación de medidas urgentes y transitorias que indica en el  
procedimiento sancionatorio Rol D-019-2018

**I. Antecedentes generales del proyecto “Áridos Cachapoal”.**

#### **IV. Fundamentos para solicitar la renovación de la medida urgente y transitoria ordenada por la Superintendencia a Áridos Cachapoal Ltda. Mantención de la hipótesis de un daño grave e inminente para el medio ambiente.**

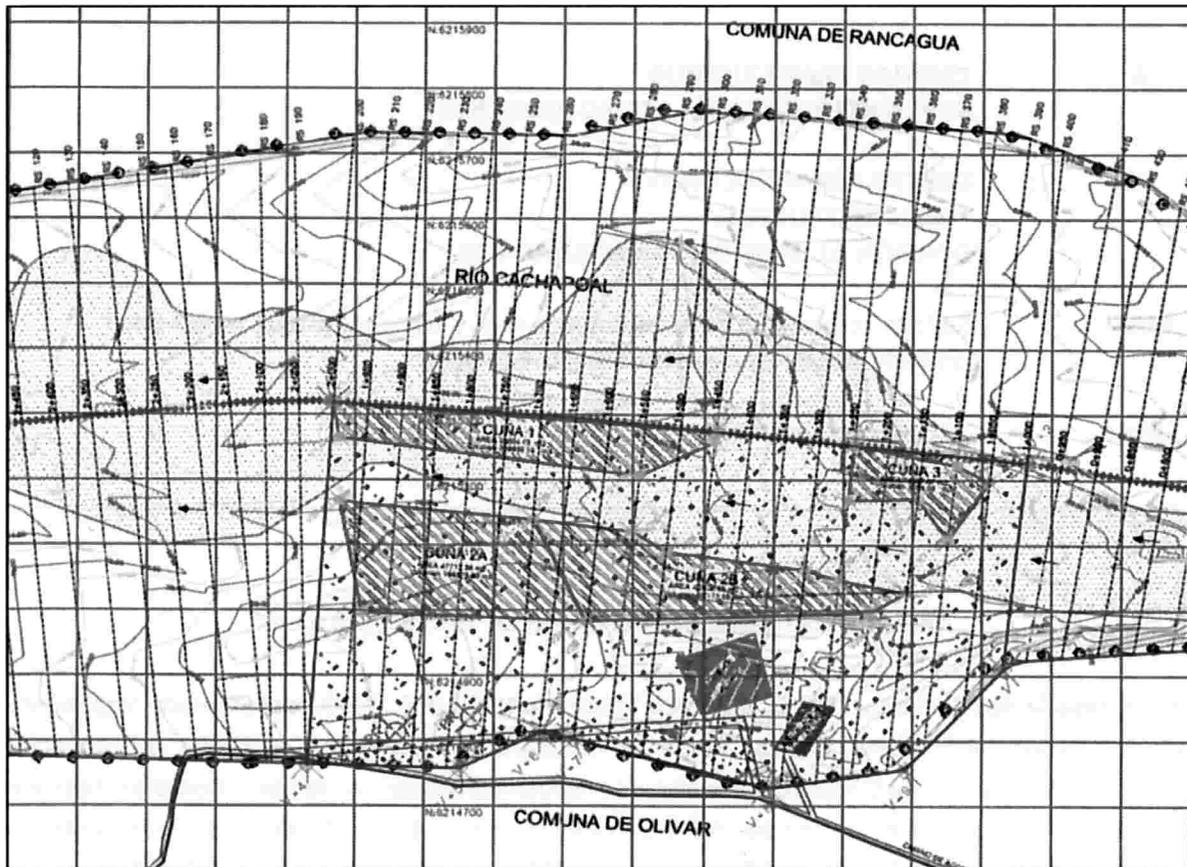
Imagen N° 1. Polígonos de extracción autorizados en la RCA N° 182/2012.<sup>1</sup>

En el Anexo 3 de la DIA del proyecto, se precisan los polígonos de extracción autorizados en la evaluación ambiental, los cuales fueron denominados como “Cuña 1”; “Cuña 2A”, “Cuña 2B” y “Cuña 3”. Lo anterior, se ilustra en la siguiente imagen:

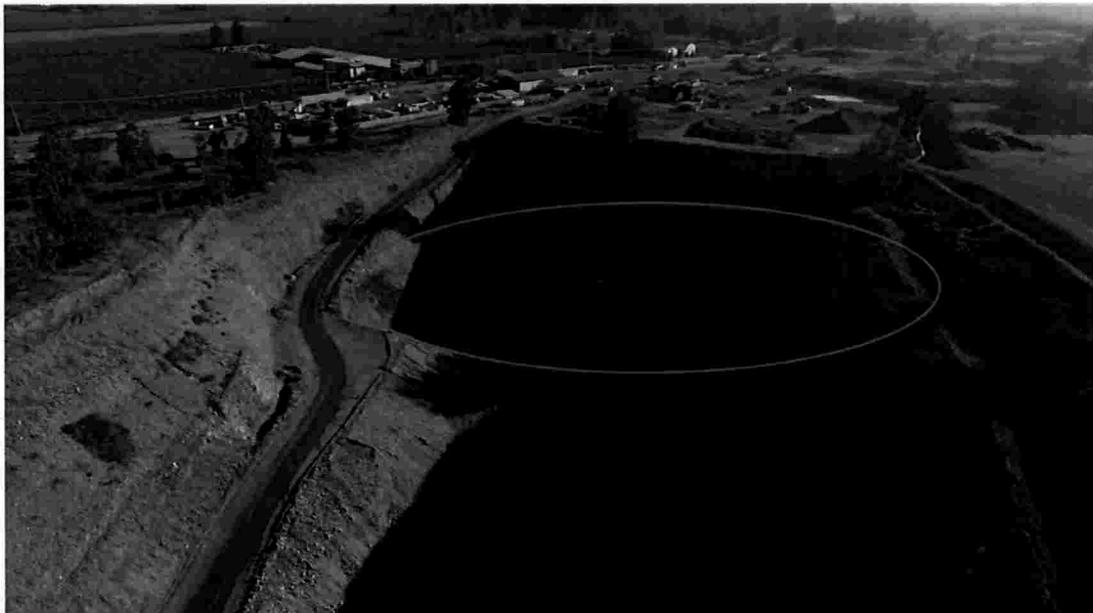
En efecto, respecto a la acreditación de la paralización de faenas extractivas el IFA DFZ-2018-1922 VI RCA concluye que esta no pudo ser acreditada, toda vez que mediante el video adjunto en minuta técnica N° 13/2018 de la DGA (anexo 3)<sup>6</sup>, correspondiente a sobrevuelo realizado por equipo dron el día 25 de mayo de 2018 al cauce del río y a las instalaciones de Áridos Cachapoal Ltda., se constató la presencia de máquina retroexcavadora y camiones trabajando en el interior del pozo lastrero, observándose la entrada y salida de tres camiones. Lo anterior, es demostrado a partir de lo observado en el siguiente medio de prueba.

**Imagen N° 2 de 25 de mayo de 2018. Sector pozo lastrero, encerrados en rojo se encuentran máquina retroexcavadora y camión. Para mayor claridad de la imagen, ver video de sobrevuelo DGA, minuto 5:22 a 7:40, donde se puede apreciar entrada y salida de camiones, coordenadas UTM DATUM WGS 84 HUSO 19, Norte 6.214.738, Este 337.255.<sup>7</sup>**

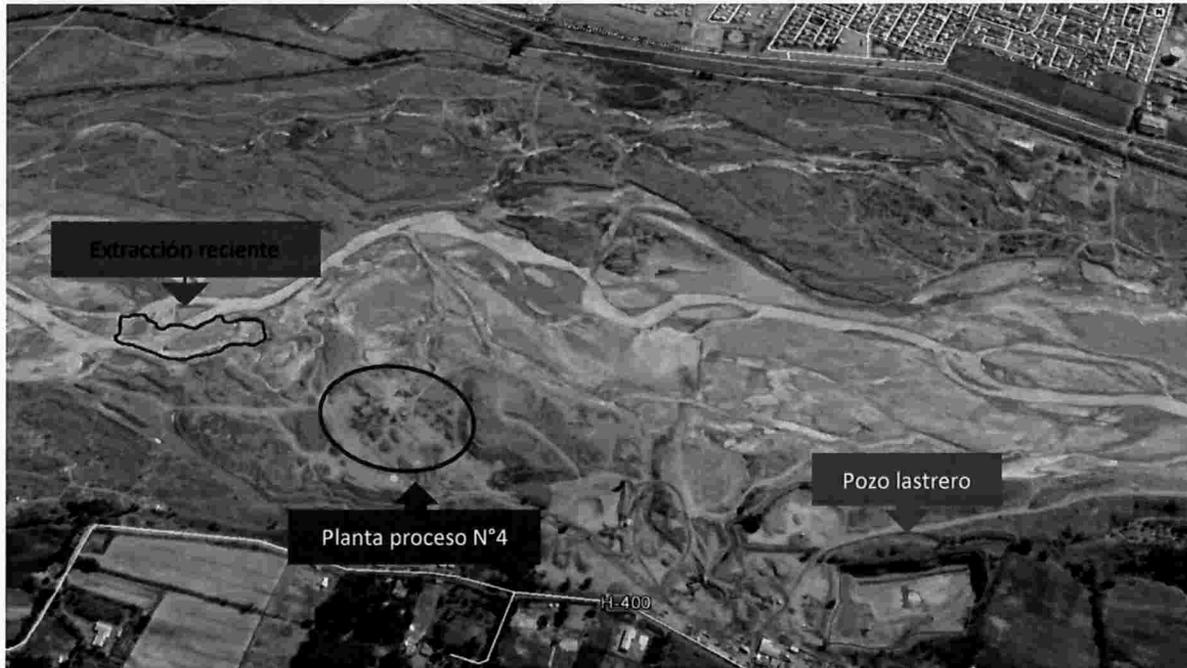
Asimismo, señala que durante actividad de inspección del día 23 de mayo de 2018<sup>8</sup>, se observó la existencia de polígono de extracción reciente, cercano a planta de proceso N°4 (identificada por el titular como parte de Áridos Cachapoal Ltda.), con una coordenada central de referencia WGS 84 huso 19 6215112N 336109E. Lo anterior, es demostrado a partir de lo observado en el siguiente medio de prueba.

**Imagen N° 3 de 25 de mayo de 2018. Sector pozo lastrero, encerrados en rojo, extracción reciente encerrada en morado y planta de proceso N° 4 encerrada en azul, coordenadas UTM DATUM WGS 84 HUSO 19, Norte 6.215.112, Este 336.109.<sup>9</sup>**

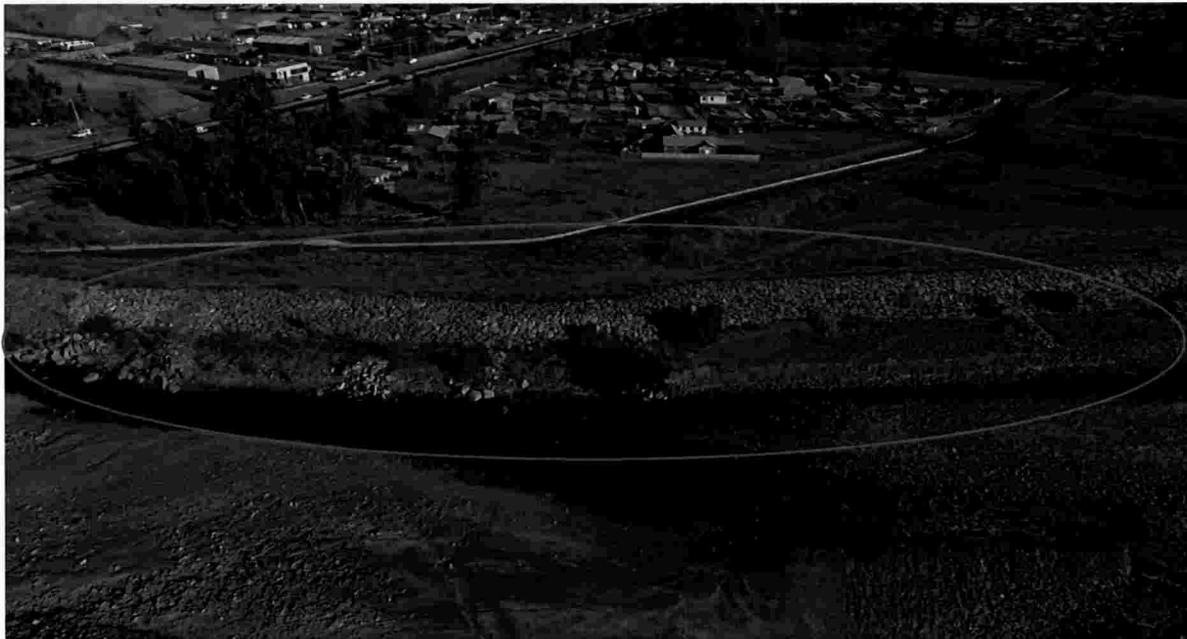
En lo relativo a la reposición de los espigones de la defensa fluvial, el IFA DFZ-2018-1922 VI RCA concluye que el titular no ha realizado la reposición de éstos ni se aprecia trabajo en las defensas fluviales, constatándose que éstos siguen desmoronados y embancados, como se observa en la fotografía que se muestra a continuación, donde es posible visualizar varios espigones cuyas puntas están desmoronadas y cayéndose las rocas del espigón al río, las que posteriormente son arrastradas por este. De hecho, por ejemplo, el segundo espigón de derecha a izquierda, se observa claramente más corto el resto. Lo anterior, es demostrado a partir de lo observado en el siguiente medio de prueba.

**Imagen N° 4 de fecha 25 de mayo de 2018. Sector correspondiente a defensas fluviales, encerrado en rojo se encuentran defensas fluviales dañadas. No se aprecian trabajos en ellas.**

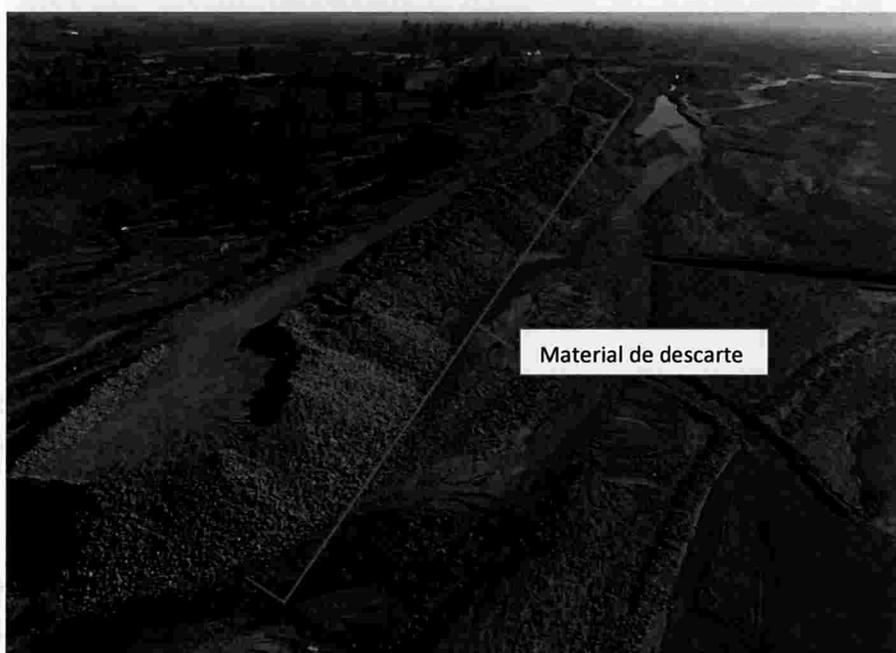
Por su parte, en lo que respecta a la disposición correcta del material de descarte y acopios de bolones, el IFA DFZ-2018-1922 VI RCA concluye que el titular no ha realizado el manejo del material de descarte existente, de acuerdo a lo observado en actividad de inspección realizada por la SMA

**Imagen N° 5 de fecha 25 de mayo de 2018. Situación del acopio de material de descarte observada a la fecha, coordenadas UTM DATUM WGS84 HUSO 19, Norte 6.214.907, Este 337.520.<sup>16</sup>**

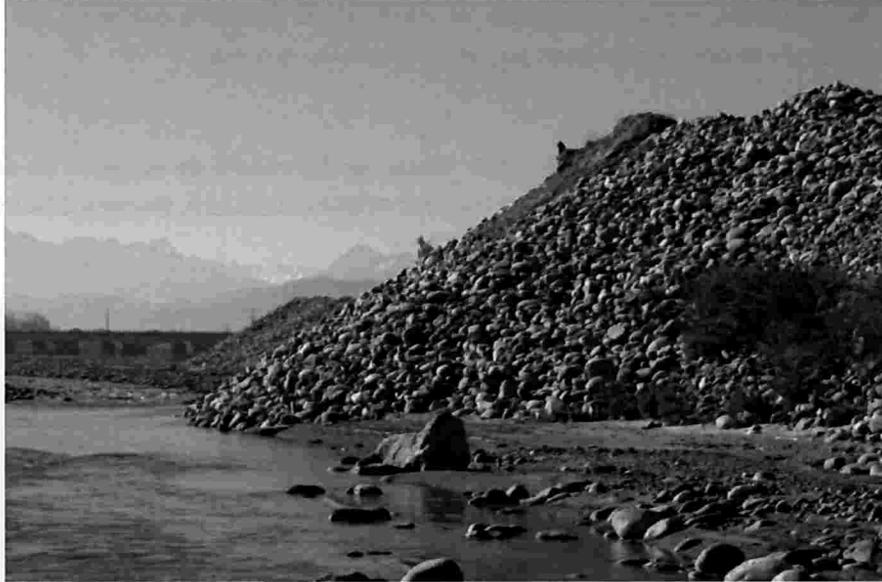
Asimismo, respecto a este punto, el informe agrega que durante actividad de inspección se observó un derrumbe del material de descarte hacia la caja del río en coordenadas WGS 84 huso 19 6214907N 337520E (énfasis agregado).

**Imagen N° 6 de fecha 25 de mayo de 2018. Derrumbe de material de descarte hacia caja del río, coordenadas UTM DATUM WGS84 HUSO 19, Norte 6.214.907, Este 337.520.<sup>17</sup>**
