INFORME TÉCNICO DE FISCALIZACIÓN AMBIENTAL

Medidas Provisionales/ Urgentes y Transitorias

ÁRIDOS CACHAPOAL - OLIVAR

DFZ-2018-1922-VI-RCA

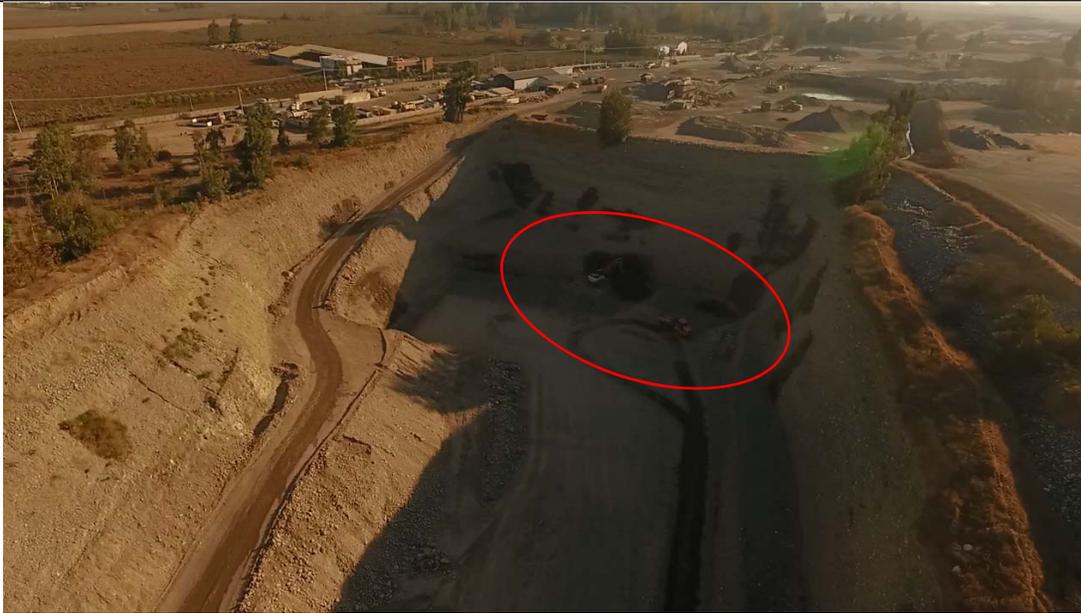
Entre los principales hechos constatados que representan hallazgos se encuentran: Se constató que titular ha realizado faenas de extracción en pozo lastrero y se constató la existencia de polígonos de extracción recientes, cercanos a planta de proceso N°4. Los videos entregados a la fecha por el titular como medio verificador de la medida y excepción del video de fecha 4-06-2018, no permiten tener claridad del cumplimiento de la misma ya que no abarcan de forma completa el proyecto. El titular Áridos Cachapoal Ltda., no ha realizado el monitoreo de biota acuática ni ha realizado manejo de material de descarte existente, adicionalmente no ha solicitado pronunciamiento a la DGA respecto a las defensas fluviales dañadas.

Fotografía 1.	Fecha: 25-05-2018	
Coordenadas UTM DATUM WGS84 HUSO 19	Norte: 6.214.738	Este: 337.255
<p>Descripción del medio de prueba: Sector pozo lastrero, encerrados en rojo se encuentran máquina retroexcavadora y camión. Para mayor claridad de la imagen, ver video de sobrevuelo DGA, minuto 5:22 a 7:40, donde se puede apreciar entrada y salida de camiones.</p>

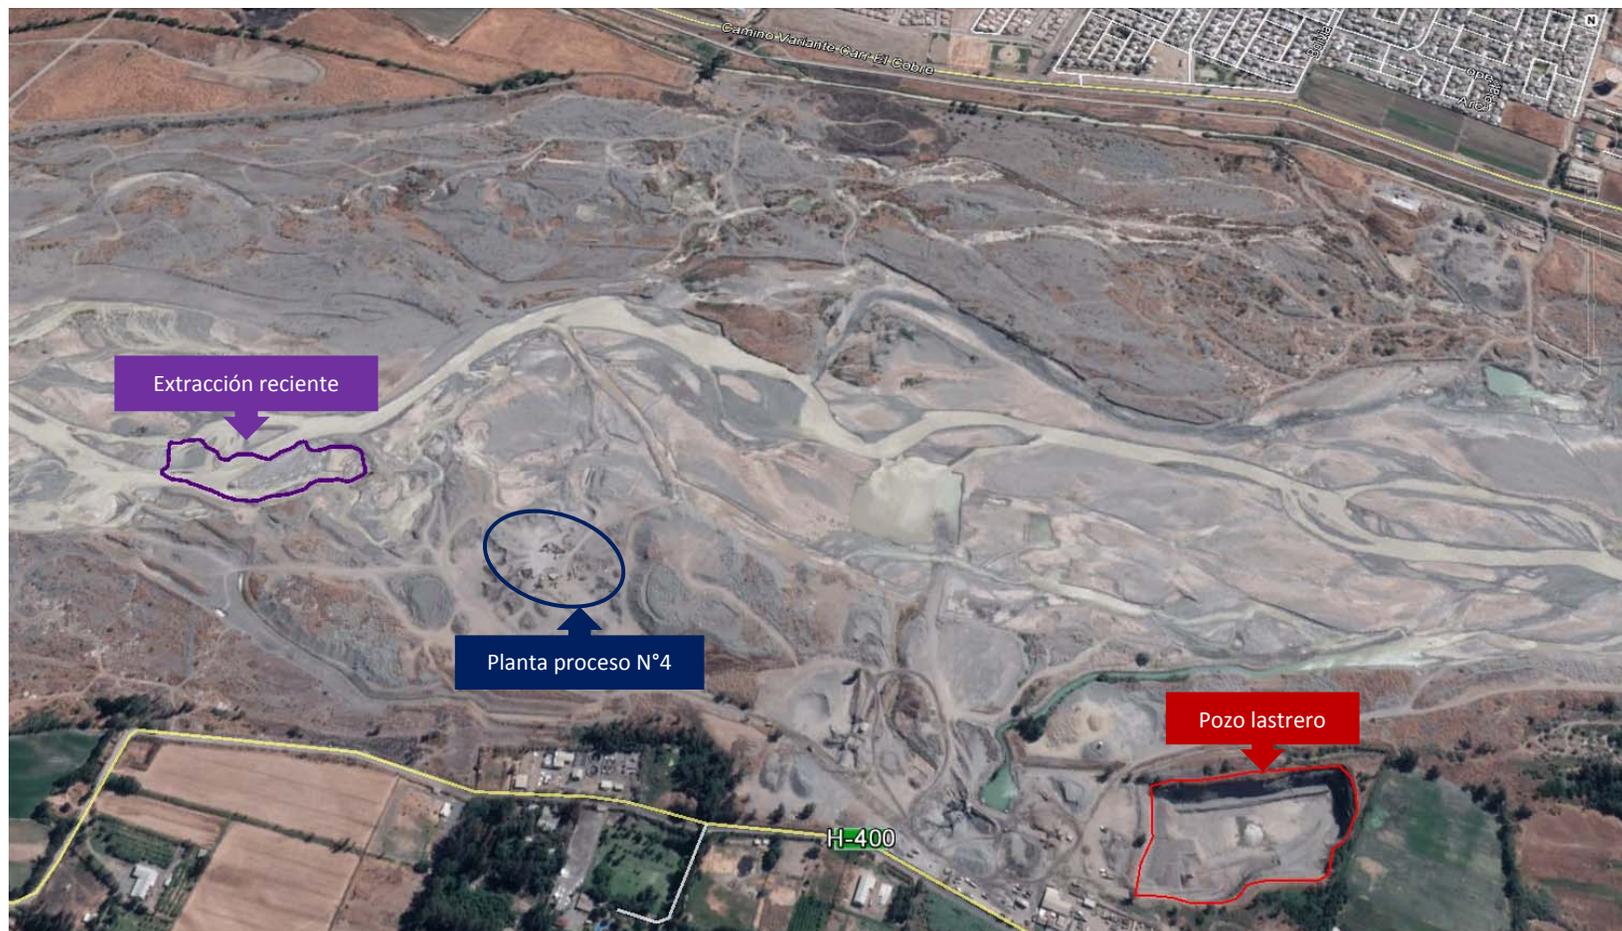
Imagen 1.

Descripción del medio de prueba: Sector pozo lastrero, encerrados en rojo se encuentran máquina retroexcavadora y camión. Para mayor claridad de la imagen, ver video de sobrevuelo DGA, minuto 5:22 a 7:40, donde se puede apreciar entrada y salida de camiones.

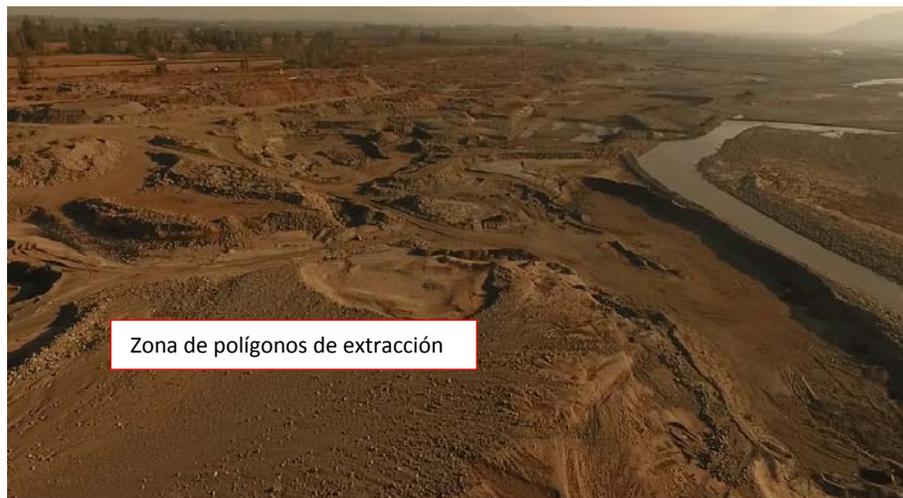
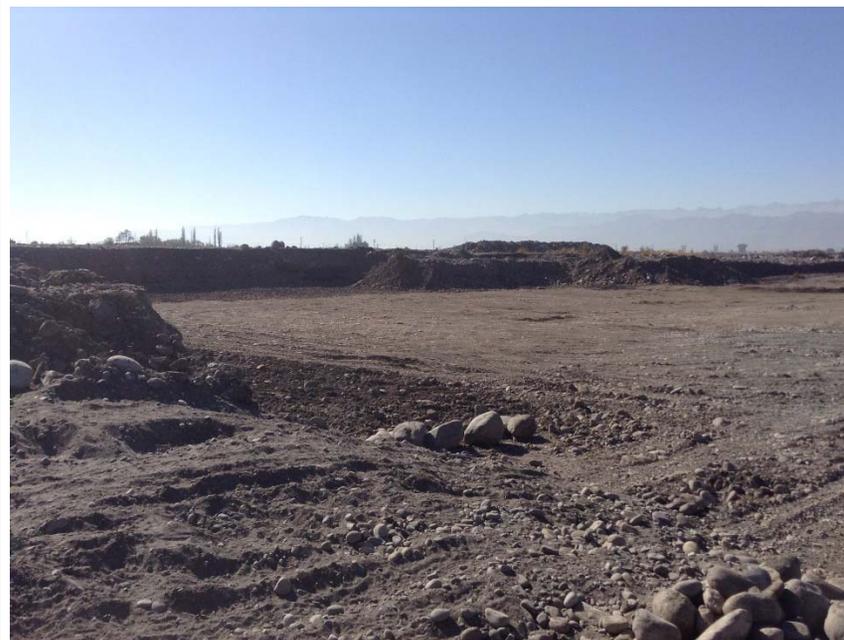
Zona de polígonos de extracción

Fotografía 2.		Fecha: 25-05-2018		Fotografía 3.		Fecha: 23-05-2018	
Coordenadas UTM DATUM WGS84 HUSO 19	Norte: -	Este: -		Coordenadas DATUM WGS84 HUSO 19	Norte: 6.214.907	Este: 337.520	
Descripción del medio de prueba: en fotografía se aprecia una zona de varios polígonos de extracción, cercanos a planta de proceso N° 4.				Descripción del medio de prueba: en fotografía se observa interior de zona de extracción.

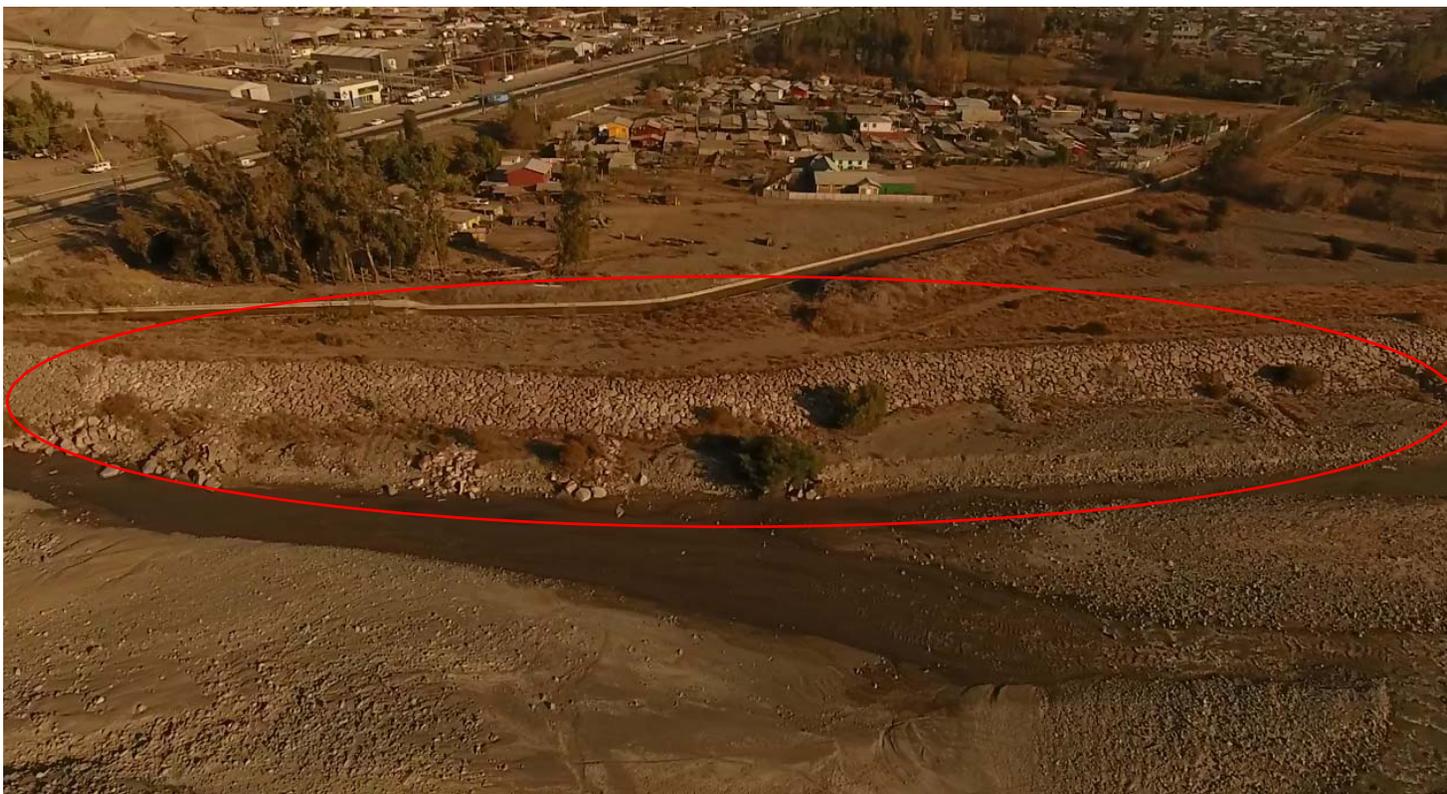
Fotografía 6.

4	Efectuar una solicitud de pronunciamiento a la DGA de la Región del Libertador General Bernardo O'Higgins, dentro del plazo de 10 días hábiles contados desde la notificación de la presente resolución, a fin de que dicho organismo establezca el procedimiento a seguir y los	En los informes enviados por parte del titular (anexo 4), no se han indicado los avances respecto a este tema.	Titular no ha solicitado pronunciamiento a la DGA

Descripción del medio de prueba: Sector defensas fluviales, encerrados en rojo se encuentran defensas fluviales dañadas. No se aprecian trabajos en ellas.
