Superintendencia
del Medio Ambiente
Gobierno de Chile

Sección 4: Antecedentes de la denuncia*

MINA UVA CATEMU

PLANO SERVIDUMBRE MINERA Y POLIGONO MINA UVA CATEMU

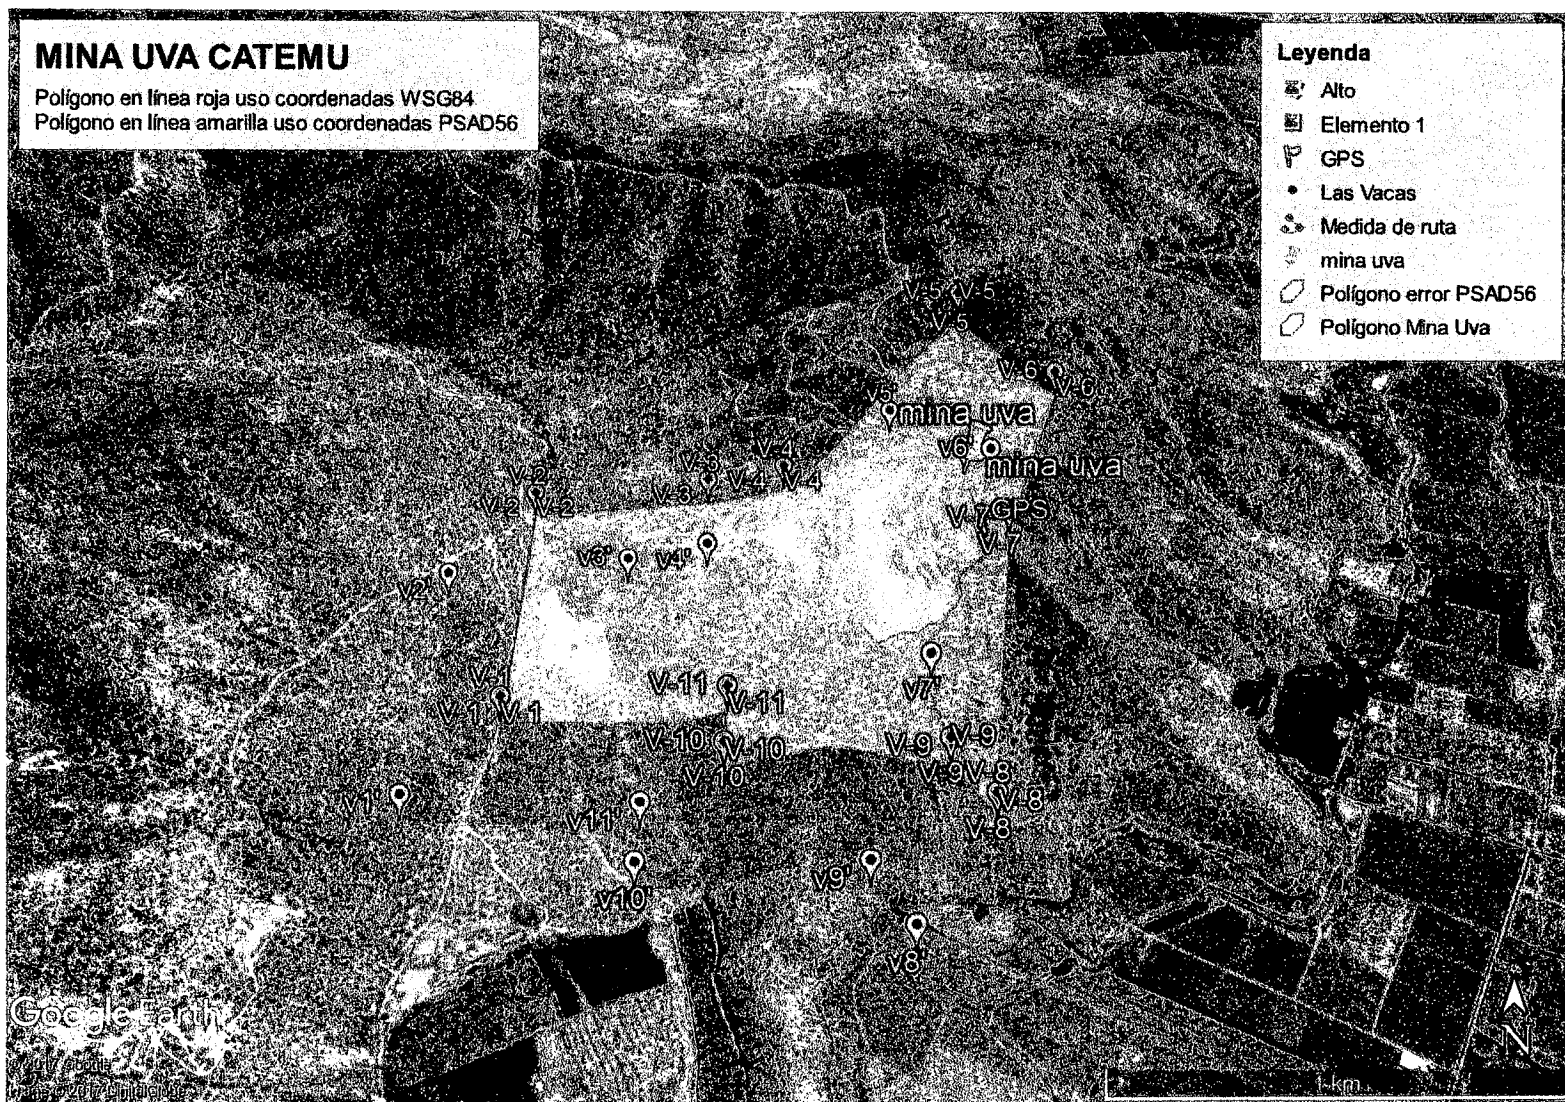
Polígono en línea roja uso coordenadas WSG84

Polígono en línea amarilla uso coordenadas PSAD56

CUADRO COMPARATIVO COORDENADAS INGRESADAS EN LAS DOS MODALIDADES QUE USAN PARA TRONADURA

Además, se suma que para ciertas obras y faenas no están utilizando el Datum WGS84, sino el PSAD 56, lo cual implica que los vértices y coordenadas ingresadas sufren una variación importante para determinar el punto de explotación o de tronadura, lo cual puede inferir en que los metros establecidos por ley para la ejecución de los ítem indicados anteriormente, se falseen o puedan producir efectos como el que se produjo con la roca de varias toneladas que cayó hacia el sector sureste de mi propiedad, evento que fue incluso registrado en video que se subió a plataforma digital pública para que la población conociera los riesgos a los cuales están expuestos por parte de la mala fe en la ejecución de las obras de la Mina Uva.

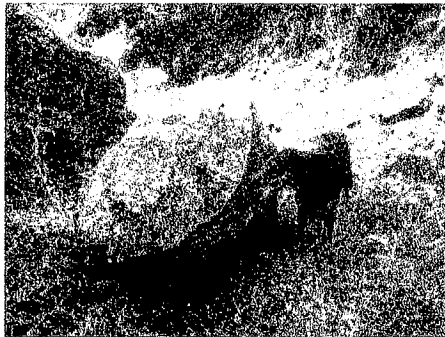
IMG_2402.JPG
975K

A las 17:45 de este Sabado la tronadura hizo caer 2 rocas de varias toneladas desde la mina hacia mi terreno. Esas rocas llegaron a gran velocidad debido a la pendiente fuerte. Rompieron cercos y vegetacion. Obviamente habrian matado a cualquier persona en mi terreno que estuviera en el camino de esas rocas.
