MEMORÁNDUM O.R.A. N°004.-

MAT. : **Requiere Medida Urgente y Transitoria.**

TIPO	INSTRUMENTO	N°/AÑO	NOMBRE
DIA	RCA	27/2013	Cierre y Sellado Vertedero Comuna de Huasco Vertedero Huasco.

Figura 3: Plano General Vertedero Huasco.
Fuente: Anexo Planta Huasco, Adenda 2.

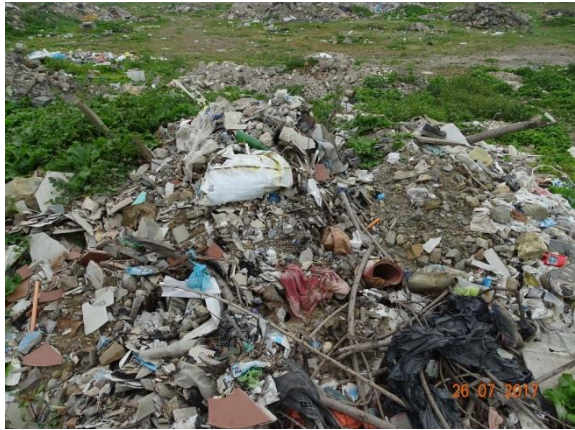
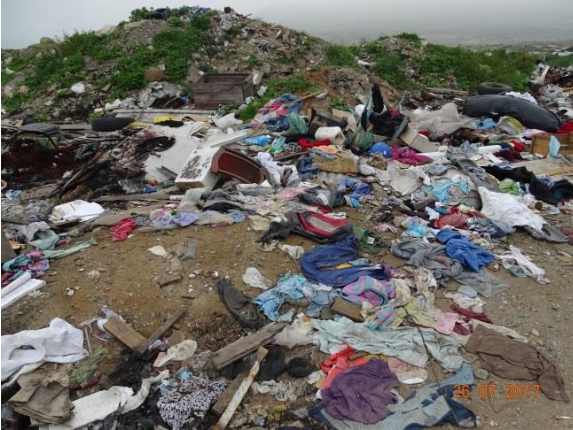
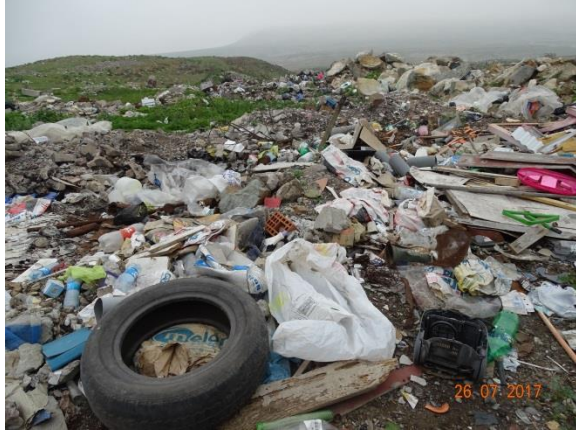
Fotografía 1.

- En cuanto a los residuos dispuestos en el sector, estos corresponden a residuos sólidos domiciliarios y asimilables (botellas, plásticos, maderas, materia orgánica, vidrios, latas conservas, ropa, etc.); e industriales no peligrosos (despunte de madera, concreto, arena, etc.).

Descripción medio de prueba: Residuos sólidos dispuestos en y alrededor del ex vertedero (sitio de residuo pesado).

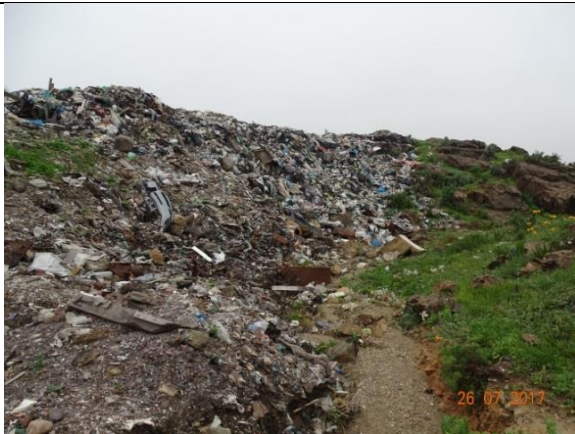
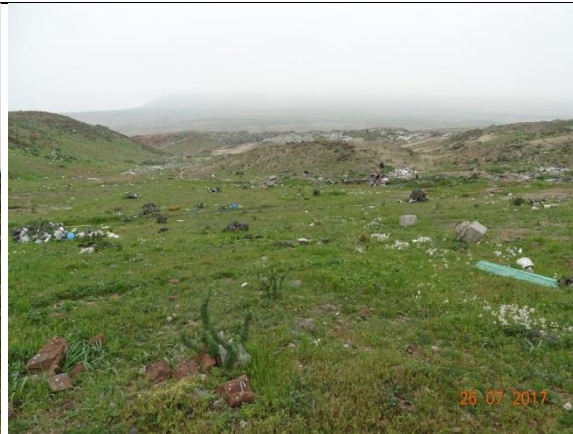
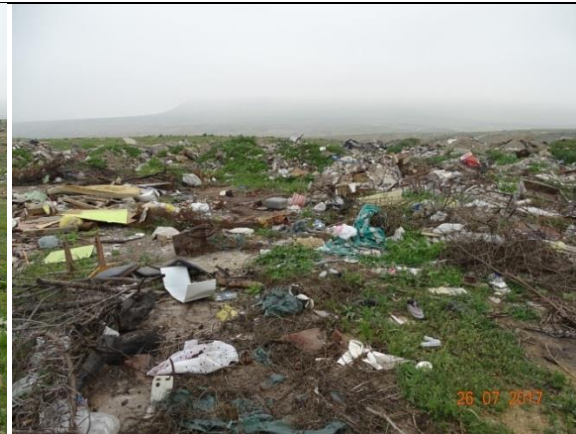
Fotografía 2.

Descripción medio de prueba: Residuos sólidos dispuestos en y alrededor del ex vertedero (sitio de residuo liviano).

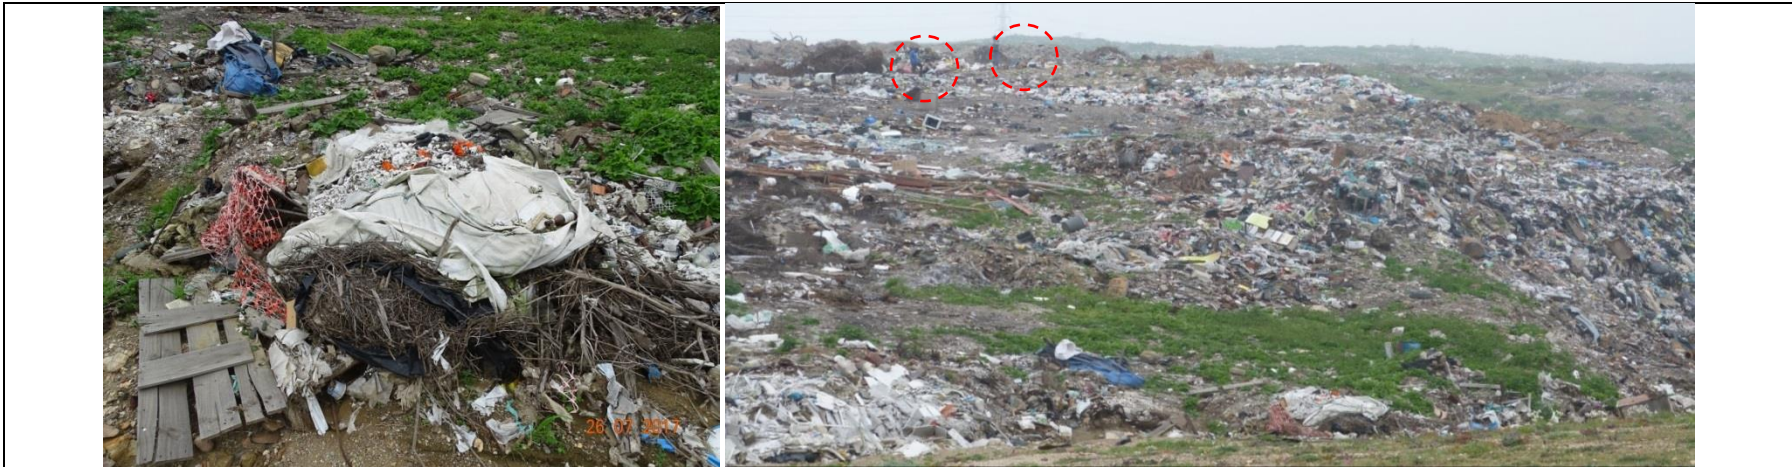
- No se han habilitado las zanjas de monitoreo comprometidas, dado que según lo informó la profesional municipal y de acuerdo a lo observado en terreno, no se ha ejecutado faena alguna asociada al cierre del vertedero.

Fotografía 4.	Fecha: 26-07-2017	
Coordenadas DATUM WGS84 HUSO 19S	Coordenada Norte: 6.847.368 m	Coordenada Este: 283.222 m
Descripción medio de prueba: Vista hacia el sector de implementación de las zanjas de monitoreo (sur del ex vertedero). En esta área, se observa la presencia de recolectores informales.

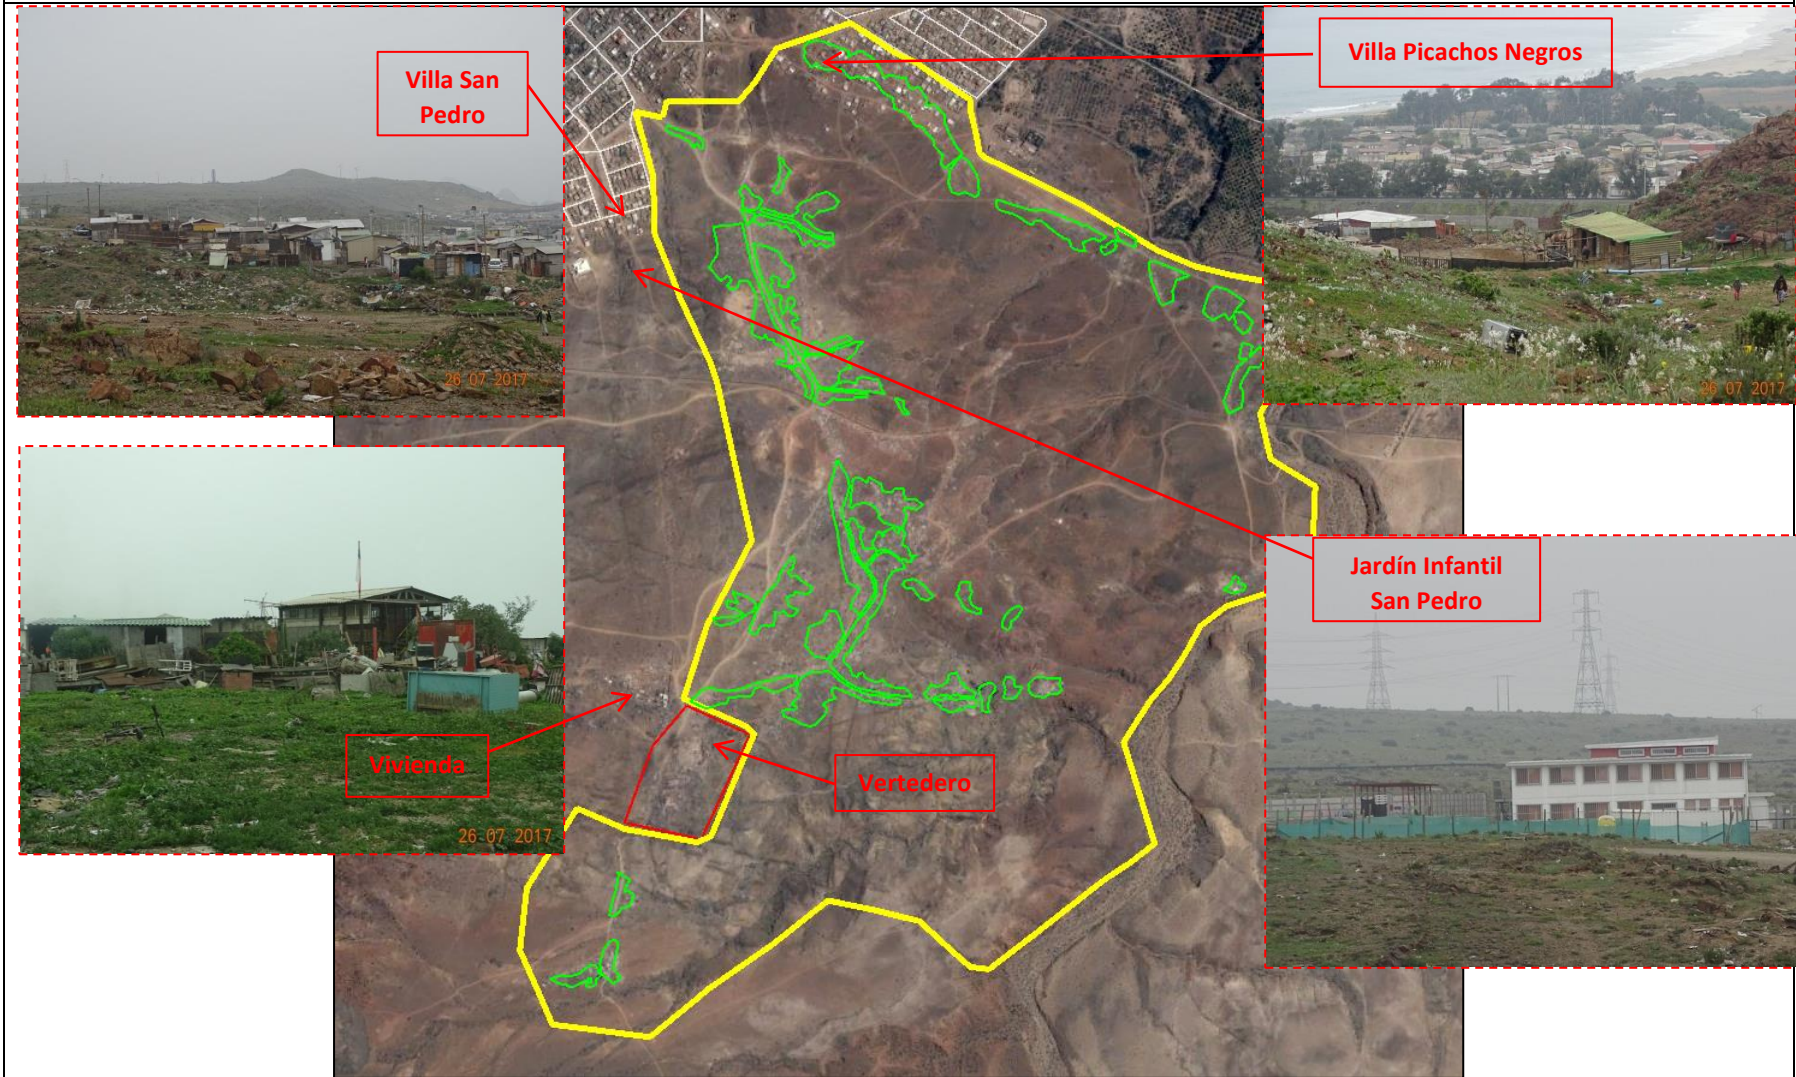
Fotografía 5.

- En el área norte fue posible observar receptores aledaños cercanos al vertedero, correspondientes a las villas San Pedro y Picachos Negros, emplazadas a 800 m app en dirección noroeste y noreste respectivamente. De acuerdo a lo informado por la Sra. Cintya Iriarte, en Villa San Pedro, se encuentra el Jardín de niños y niñas de nombre San Pedro.

Descripción medio de prueba: Distribución de los receptores aludados cercanos al ex vertedero. Correspondientes a las Villas San Pedro y Picachos Negros, emplazadas a 800 m aproximadamente en dirección noroeste y noreste respectivamente. Cabe señalar que en Villa San Pedro, se encuentra el Jardín de niños y niñas de nombre San Pedro.

1. Retirar los residuos sólidos (domiciliario e industriales, con características de peligrosos y no peligrosos) que se encuentren dispuestos en las proximidades del ex vertedero Huasco y próximos a la población, dentro del perímetro marcado en amarillo, como indica la Fotografía 5 de este Memorándum, manteniendo un perímetro sin residuos de mínimo 700 metros medidos desde los asentamientos humanos más próximos al ex vertedero ya identificados en forma previa. Se deberá comenzar con el retiro de residuos desde el límite norte del área circundante al vertedero y que se encuentra próximo a esos asentamientos humanos. Los residuos no peligrosos retirados deberán ser dispuestos finalmente en el relleno sanitario provincial de Huasco. En caso de encontrarse residuos peligrosos deberá realizarse lo establecido en el considerando 4.8 de la RCA N°27/2013 en término de segregar estos residuos y solicitar el retiro a una empresa autorizada, lo cual deberá ser respaldado por medio de registros que deberán ser remitidos a esta Superintendencia Plazo 30 días corridos.
