**ORDENA MEDIDA PROVISIONAL PRE-
PROCEDIMENTAL QUE INDICA**

RESOLUCIÓN EXENTA N° 1186

I. **Antecedentes generales del proyecto objeto de la medida provisional.**

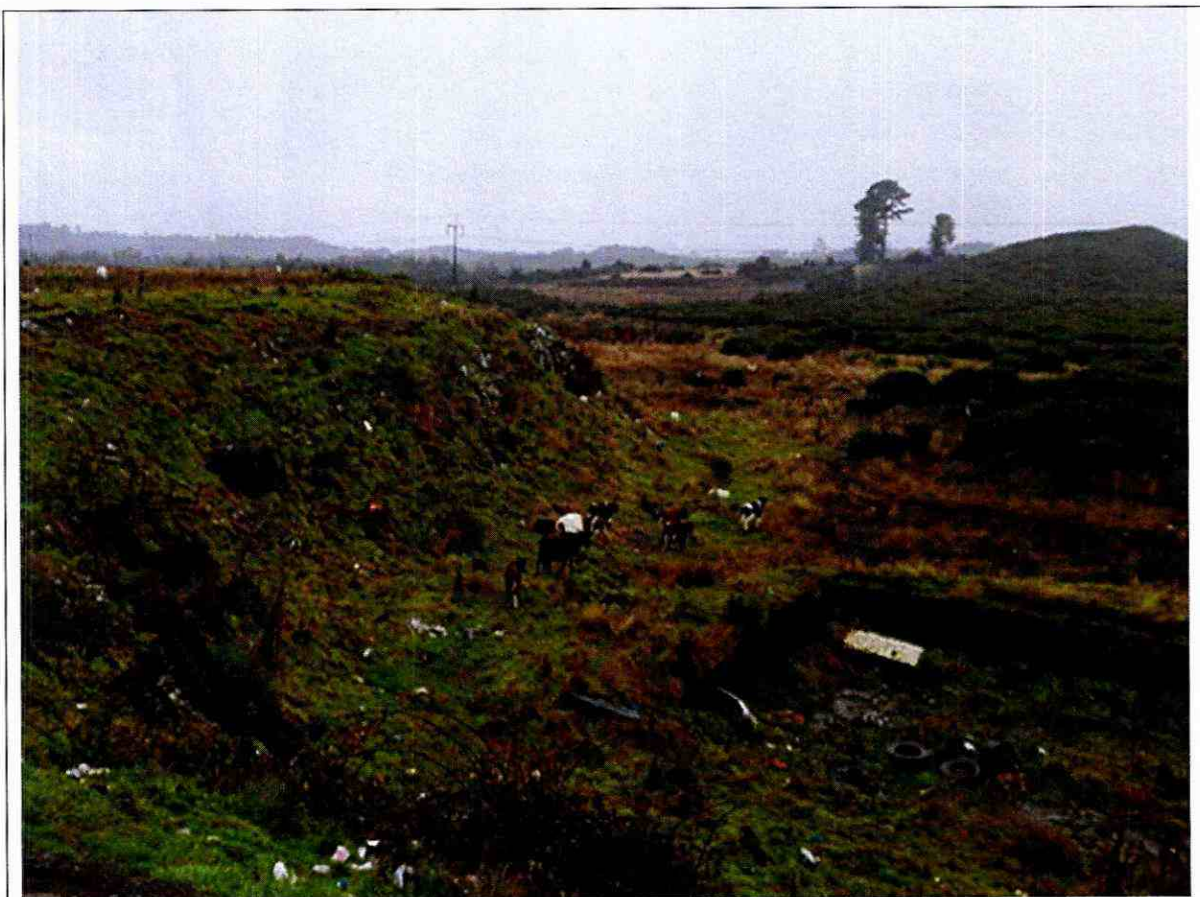
9. Que, según la RCA N° 453/2009, de acuerdo al levantamiento topográfico realizado para las instalaciones del vertedero, el predio tiene una superficie aproximada de los 52.338 m². De esta superficie se autorizó una zona de operación hasta el cierre de 49.628 m² y una zona de 2.710 m² que no puede seguir recibiendo residuos y que debía ser sellada. Asimismo, para lograr el cierre progresivo del vertedero se establecieron un serie de condiciones generales de operación, como el control de vectores sanitarios, el manejo de aguas lluvias, de biogás y lixiviados.

Fotografía N°1: Se observa la presencia de animales vacunos en el sector este del vertedero, los cuales ingresan por la falta de cerco perimetral.

5. Dar cumplimiento al Considerando N°3 de la RCA Etapa de Saneamiento, correspondiente al Cerco perimetral. Lo anterior, en un plazo no superior a los 12 días hábiles contados desde la notificación de la presente Resolución. Como medio de verificación se deberán presentar fotografías fechadas y georreferenciadas que muestre el

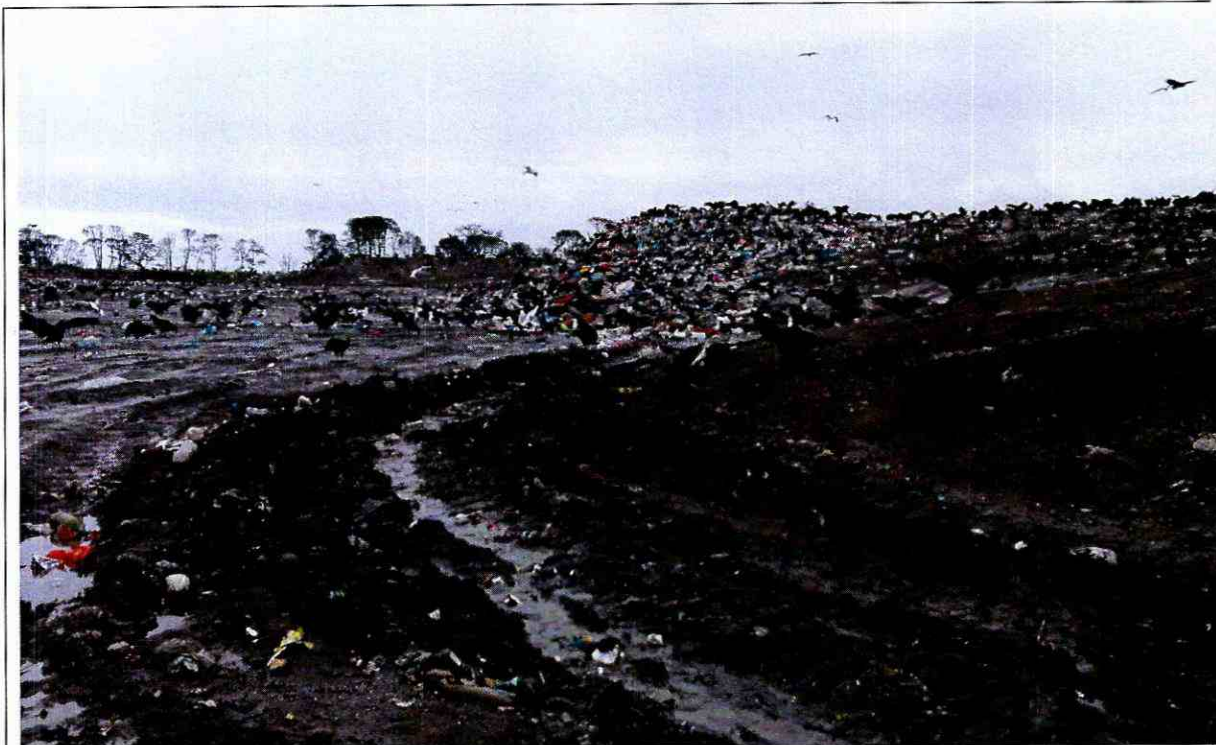
Fotografía N°5: Frente activo, se observa gran cantidad de jotes y gaviotas.

6. Deberá efectuar el manejo de los residuos y el confinamiento de estos, aplicando la cobertura diaria en todo el frente de trabajo. Lo anterior, en un plazo no superior a los 12 días hábiles contados desde la notificación de la presente Resolución. Como medio de verificación se deberán presentar fotografías fechadas y georreferenciadas que muestren el estado final del frente de trabajo.

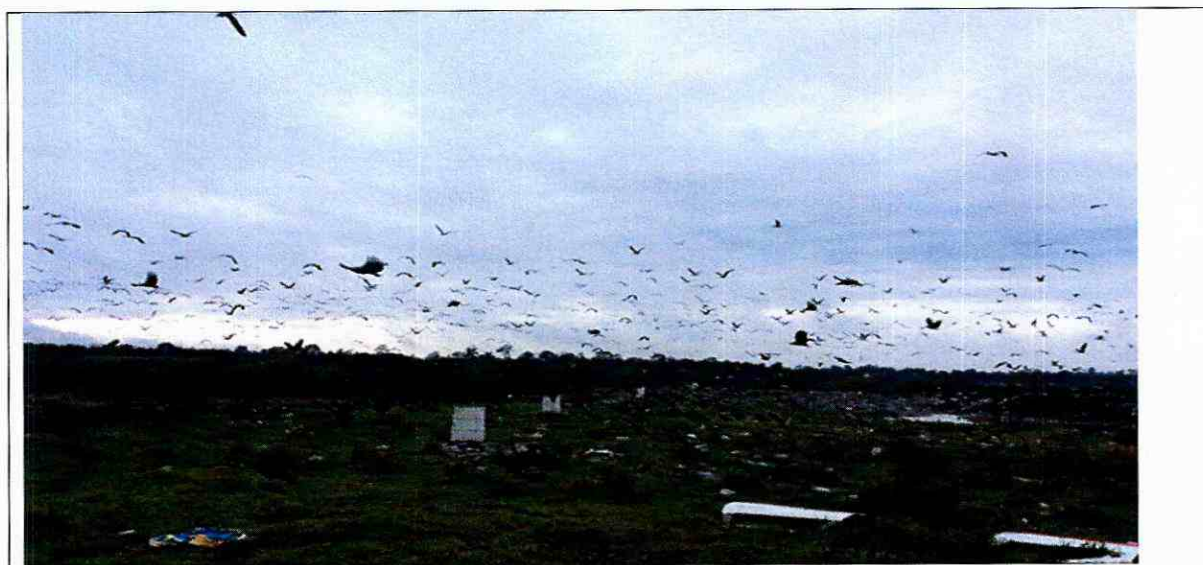
Fotografía N°6: Chimeneas de venteo del biogás, se observa gran cantidad de jotes y gaviotas (vectores).

4.3 Extraer los residuos que se encuentran al interior de las chimeneas de venteo de metano. Lo anterior, en un plazo no superior a los 12 días hábiles contados desde la notificación de la presente Resolución. Como medio de verificación se deberán presentar fotografías fechadas y georreferenciadas de cada una de las chimeneas con que cuenta hoy el vertedero.

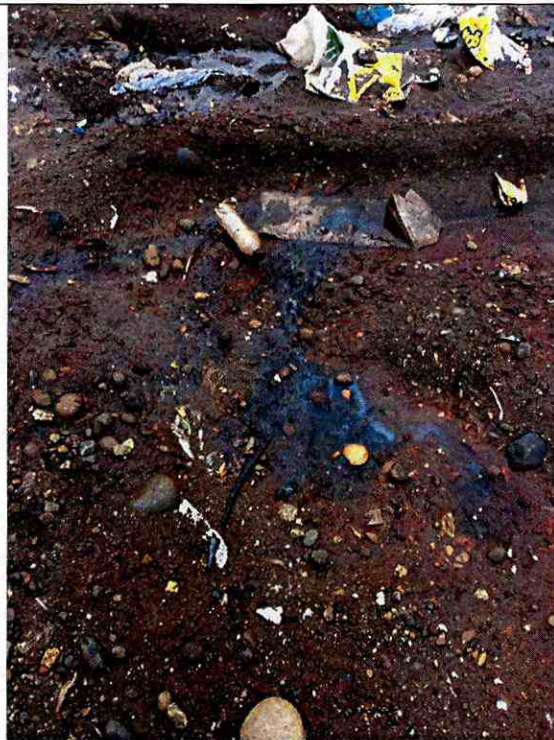
23. Que, de igual manera, se pudo constatar el afloramiento de lixiviados, los que afloran espontáneamente de la masa de residuos en dos costados del vertedero (el sector noreste y el sector norte), escurriendo por gravitación al canal de aguas lluvias, llegando al predio municipal que colinda por el lado oeste del vertedero.

Fotografía N°7: Afloramiento de lixiviados zona Noroeste del vertedero.

1. Revisar, contener y controlar todas las descargas de los líquidos lixiviados (crudos o mezclados con aguas lluvias) en toda la periferia del vertedero, ya sea hacia predios vecinos, canales de evacuación de aguas lluvias, y a cursos de agua producidos por aguas lluvias, lo anterior en un plazo no superior a los 12 días hábiles contados desde la notificación de la presente resolución. Para verificar lo anterior, se deberá presentar un reporte detallado y exhaustivo de la implementación de los mecanismos de control, que incluyan

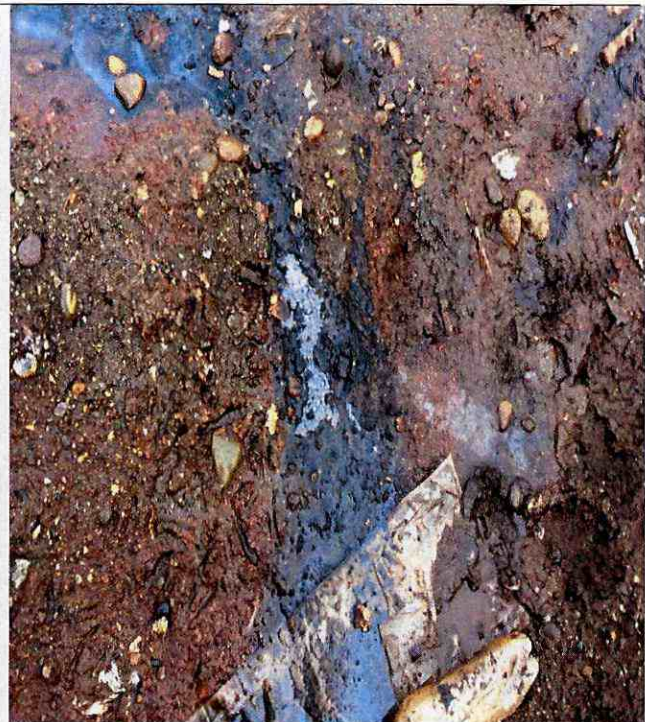
Fotografía N°8: lixiviados escurriendo zona Noreste del vertedero.

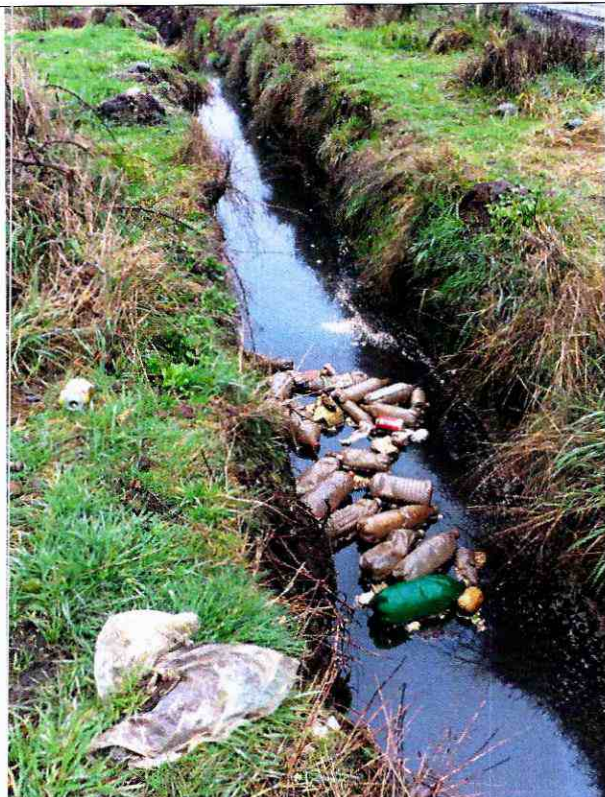
25. Que, la fiscalización continuó su recorrido por el canal de aguas lluvias del sector noreste del vertedero, constatándose que canal se encuentra cubierto con maleza y residuos. No se logró identificar obras destinadas al manejo de aguas lluvias con el objeto de evitar aportes adicionales a los lixiviados acumulados, ni obras asociadas a la cobertura de residuos para evitar infiltraciones de estas aguas en la masa de residuos o al subsuelo. Además, constató la falta de mantenimiento en las zanjas perimetrales, cubiertas con maleza y residuos plásticos y lixiviados.

Fotografía N° 9: Canal de aguas lluvias con lixiviados y residuos en la zona Noroeste.

4.2 Despejar y limpiar los canales de aguas lluvias que rodean al vertedero al vertedero. Lo anterior, en un plazo no superior a los 12 días hábiles contados desde la notificación de la presente Resolución. Como medio de verificación se deberá presentar fotografías fechadas y georreferenciadas que muestren el estado final del sistema de canalización de aguas lluvias del vertedero.

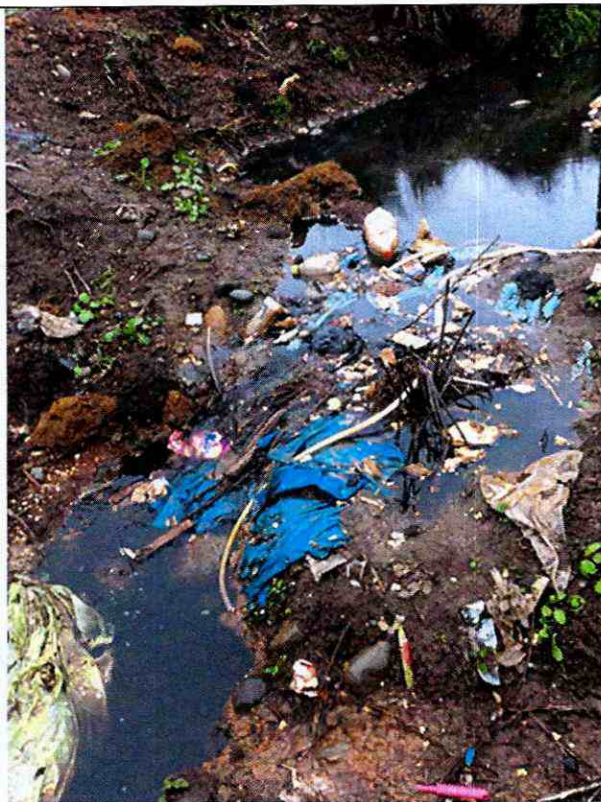
Fotografía N°10: Aguas lluvias con lixiviados y residuos a zona Oeste.

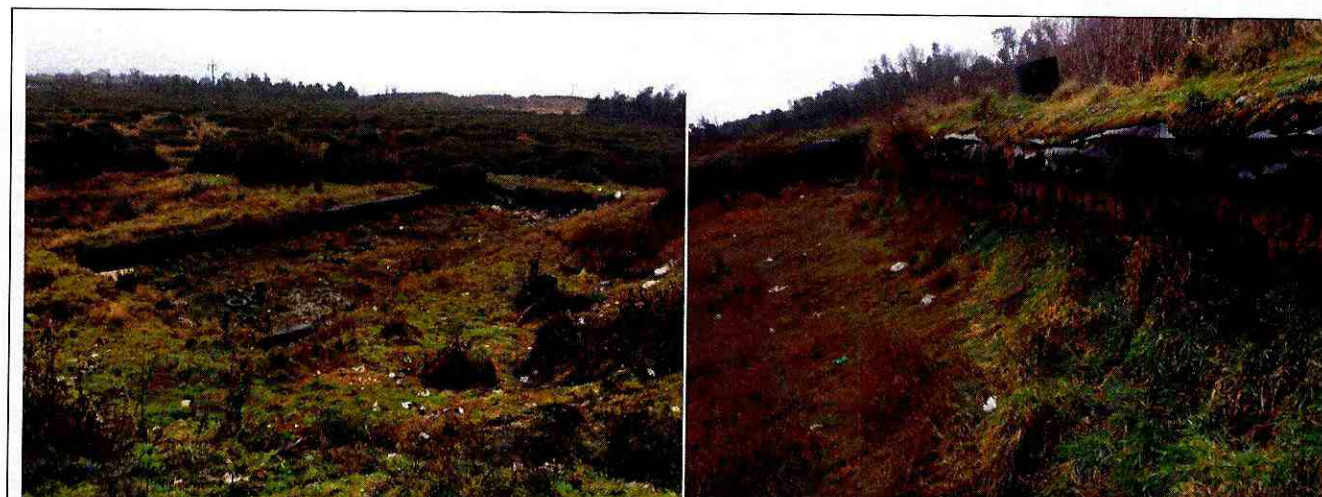
26. Que, finalmente, se observaron también vestigios de la existencia de dos piscinas de lixiviados, cámaras de inspección y de monitoreo, las que no estaban habilitadas en el momento de la inspección y no contaban con impermeabilidad y con un sistema de captura o drenes para conducir estos líquidos hacia ellas. Por lo tanto, se constató que el sistema de manejo de lixiviación no existe, sin embargo, quedan vestigios de que fue efectivamente construido por el titular.

Fotografía N°11: Lugar donde estuvo la estructura de la piscina de lixiviadas del sector Este.

Fotografía N°12: Lugar donde estuvo la estructura de la piscina de lixiviadas del sector Oeste, se observa restos de geomembrana de la piscina y cámara de monitoreo.
