MEMORÁNDUM ORLR N° 006

MAT. : Solicita medida provisional en carácter de cautelar que indica.

El proyecto "Piscicultura Cocule", cuenta con la Resolución de Calificación Ambiental N°26 de fecha 23 de abril del año 2014 de la Comisión de Evaluación de Los Ríos del titular Productos del Mar Ventisqueros S.A. cuyos representantes legales son José Luis Vial Van Wersch y don Pablo Ignacio Mazo Traversi (Res. SEA Los Ríos N°084 de septiembre del 2018, que resuelve cambio de titularidad).

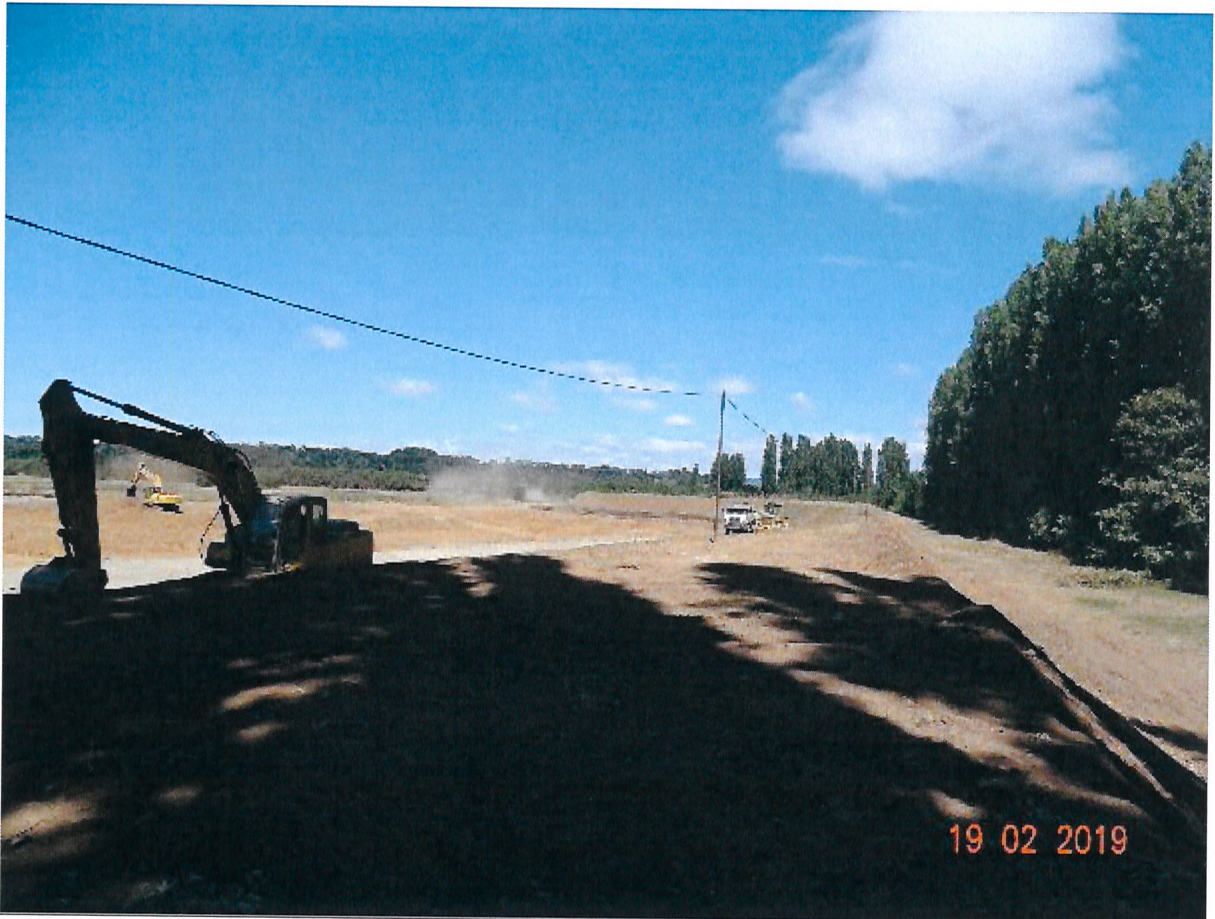
Fotografía 1

Descripción del medio de prueba: Vista de este a oeste del pretil de contención construido alledaño a la ribera del río Bueno.

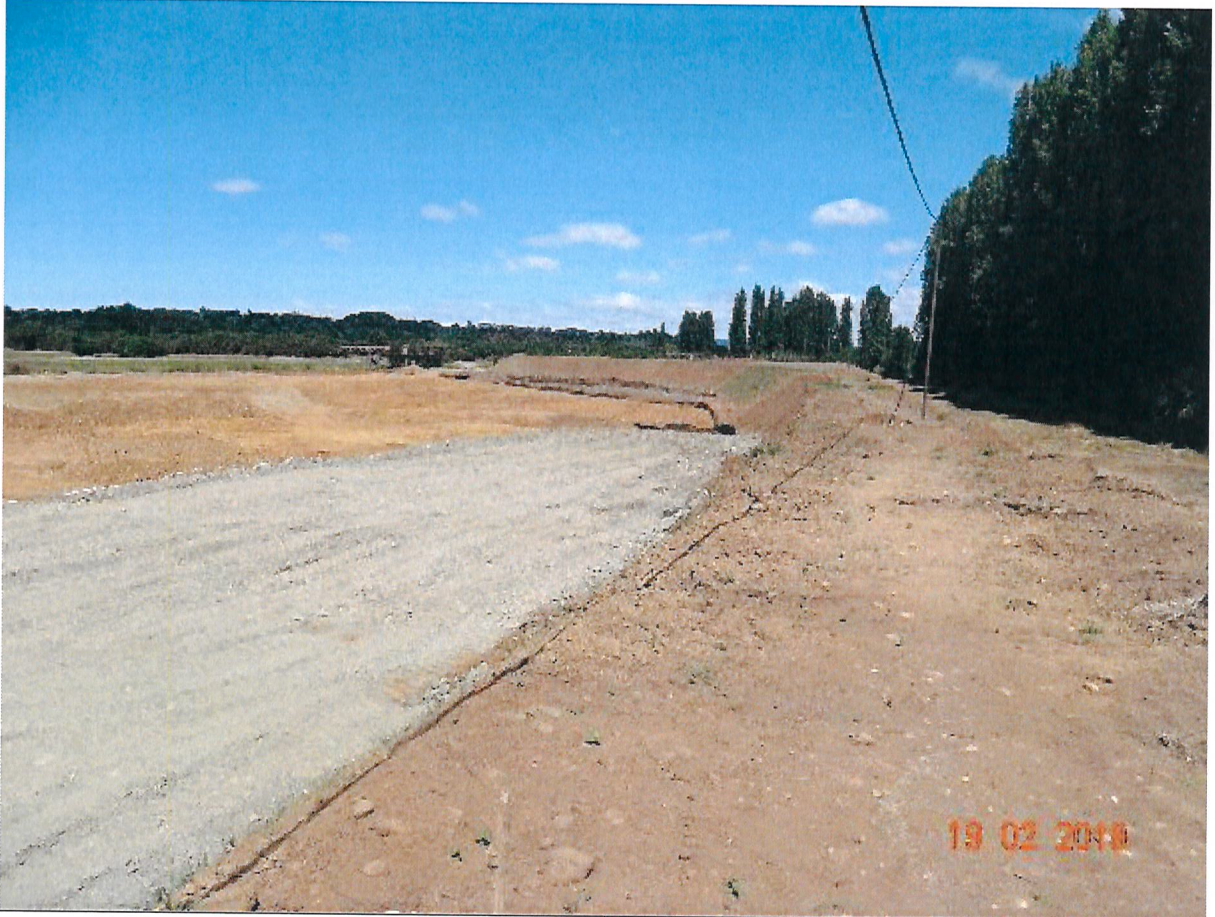
Fotografía 2

- El que tiene una longitud de aproximadamente 300 metros, una altura de 6 metros, y un ancho que va desde los 15 metros, hasta los 50 metros en su parte más ancha.
- Se trata de una obra construida completamente con material de escarpe, ello según declaración del encargado.
- La construcción es cercana al río, no más de 30 metros.
- Su objetivo es crear un pretil o pared con el fin de resguardar las instalaciones ante eventuales crecidas del río, lo que podría afectar a salas de alevinaje, estanques de smoltificación, sistemas de tratamiento de riles, etc., donde además también se considera personal operativo.

Descripción del medio de prueba: Vista más específica de este a oeste del pretil de contención construido aledaño a la ribera del río Bueno. Se aprecia magnitud de la obra, respecto del alto y ancho.

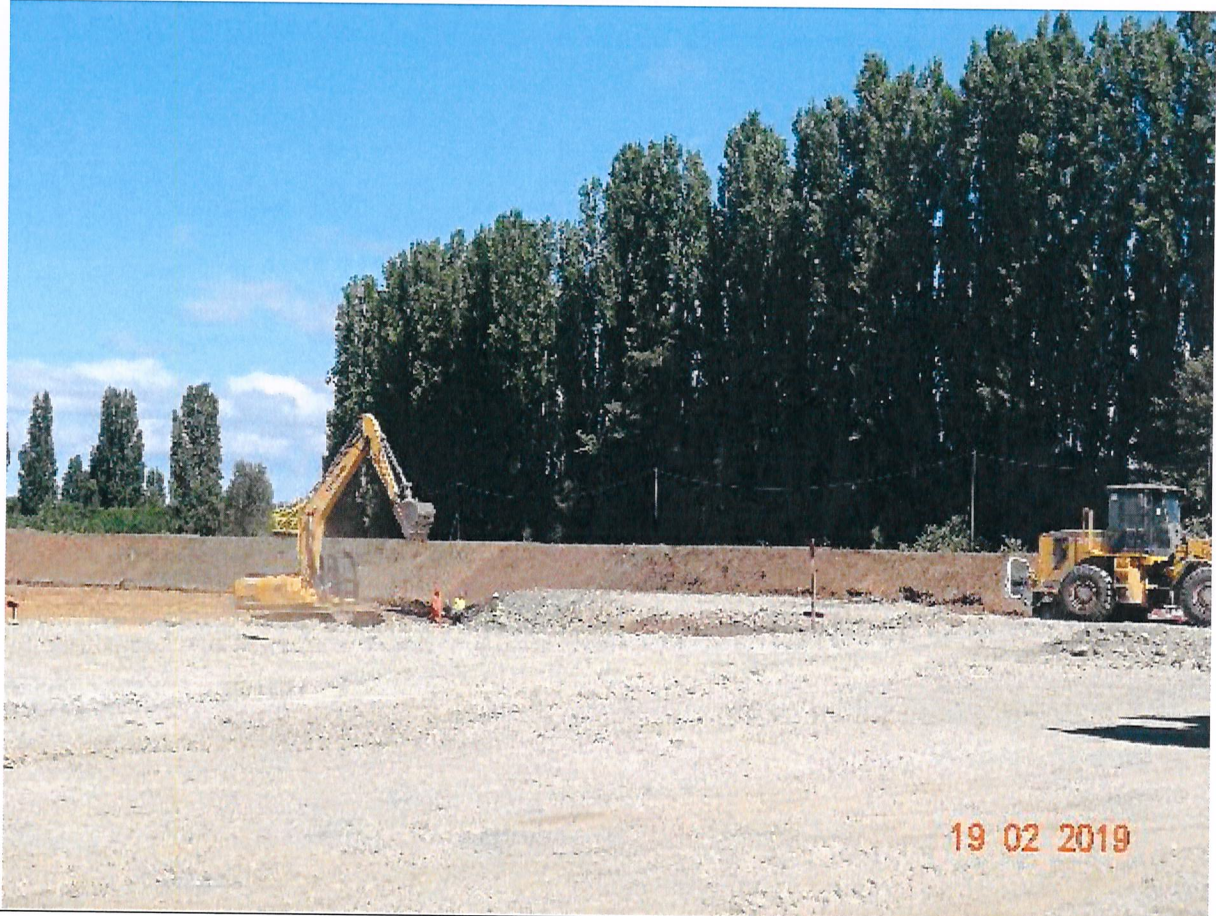
Fotografía 3

Descripción del medio de prueba: Vista de sur a norte del pretil de contención construido aledaño a la ribera del río Bueno.

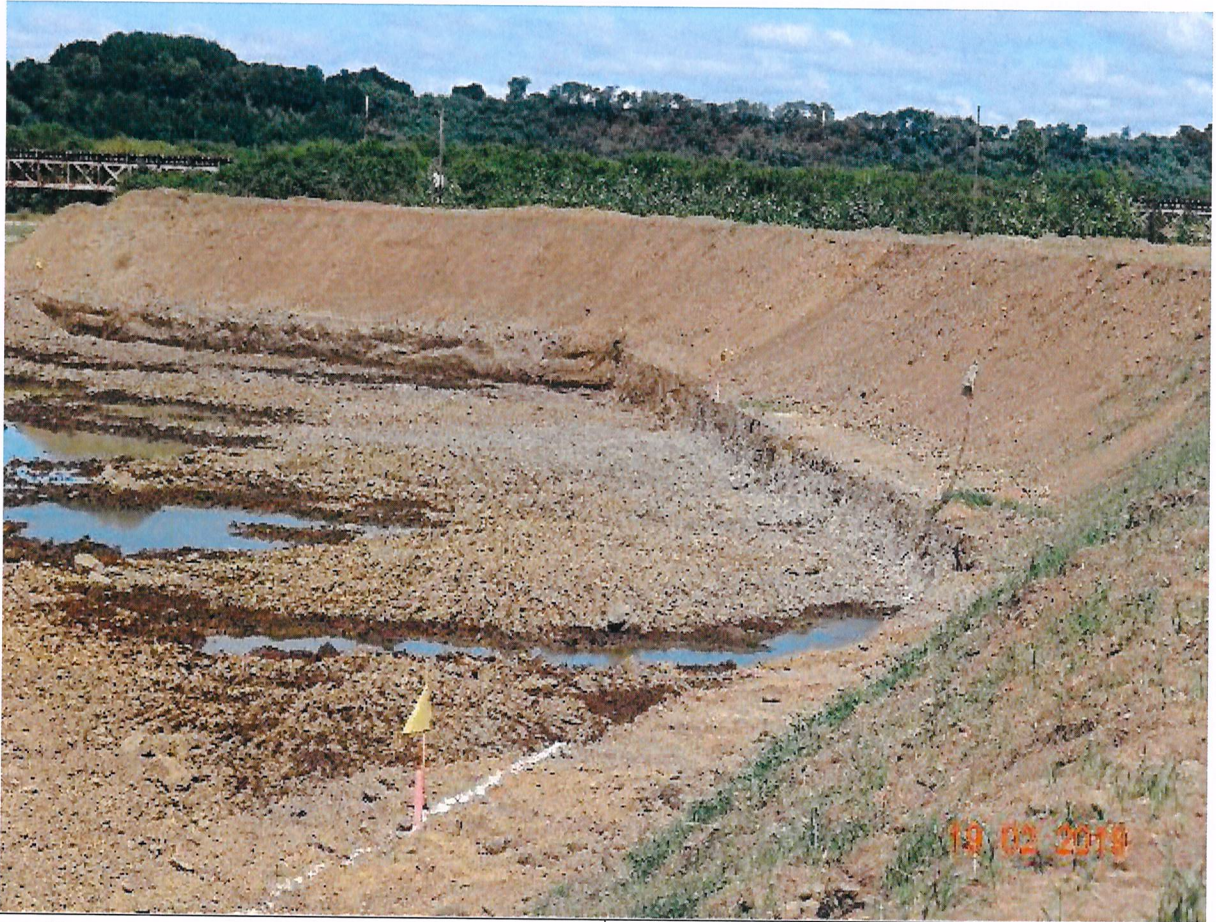
Fotografía 4

- A mayor abundamiento, se trata de una obra extremadamente endeble, construida únicamente con material de escarpe (según se constató en la segunda inspección), por lo que frente a una crecida excepcional o lluvias intensas, podría provocar deslizamientos, y con ello colocar en situación de riesgo, no sólo las instalaciones, sino lo que es más grave aún, al propio personal de la piscicultura, además de eventual contaminación de las aguas del mismo río Bueno.

Descripción del medio de prueba: Vista de norte a sur del pretil de contención. Se aprecia magnitud de altura y material de escarpe.

- a. Clausura temporal total de las obras del proyecto.
- b. Presentar medios de verificación que permitan establecer la detención de las obras. Dichos medios consistirán en fotografías georreferenciadas, que incluyan fecha y hora, que reflejen que no hay actividad en la instalación. Los registros fotográficos deben ser incluidos en un reporte semanal que se hará llegar por los medios más expeditos a la SMA, incluido correo electrónico.
- c. Adoptar medidas de resguardo y control de taludes, de tal manera de impedir arrastre de finos u otros que puedan llegar hasta el río.

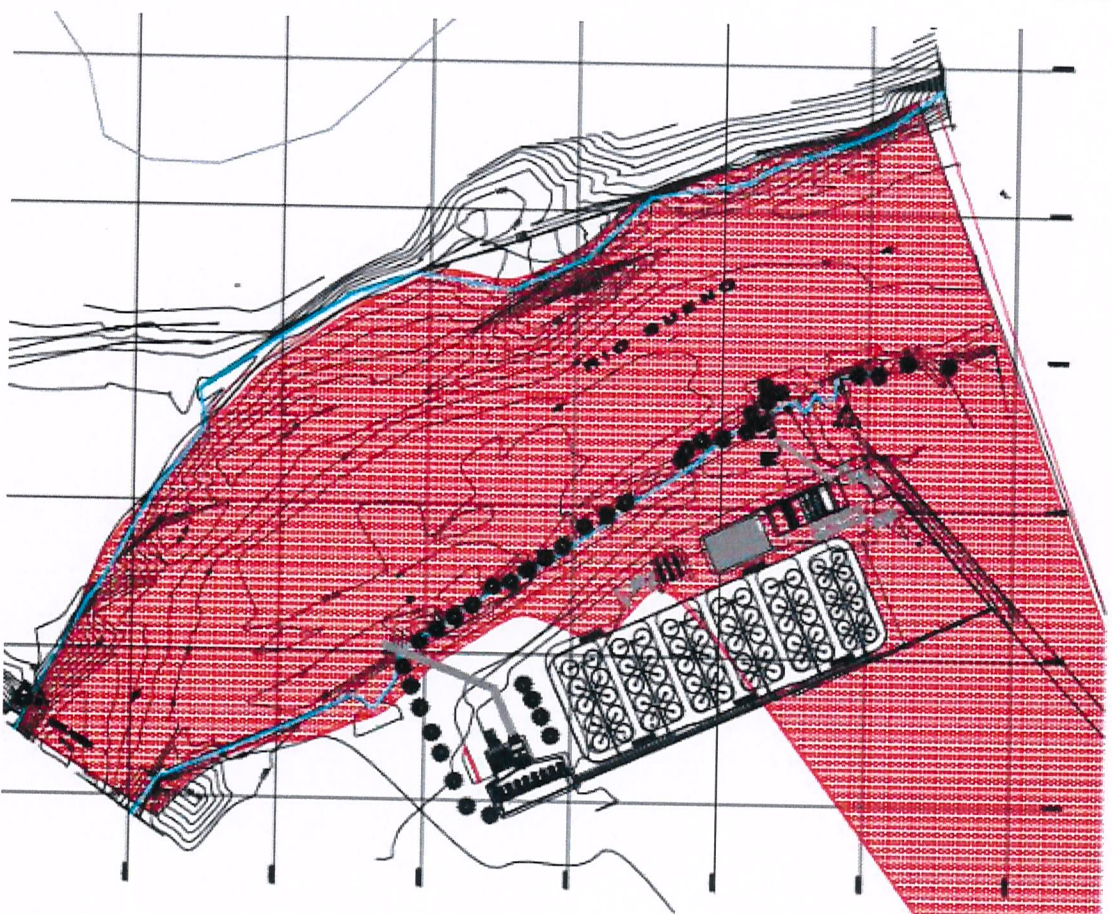
Fotografía 4	Fecha: No aplica
Descripción del medio de prueba: Plano de inundación incorporado en la evaluación ambiental (PG-2110-IN-03), para un periodo de retorno de 2 años. Se aprecia que prácticamente la mitad de la instalación puede verse afectada por la crecida del río Bueno.
