**RESUELVE RECURSO DE REPOSICIÓN QUE INDICA Y
ORDENA MEDIDAS PROVISIONALES
PROCEDIMENTALES.**

RESOLUCIÓN EXENTA N° 716

("titular") quien opera una central hidroeléctrica de pasada que tiene una capacidad de generación de energía anual de 4,0 MW de potencia, en la comuna de Linares, próximo a la localidad de Roblería.

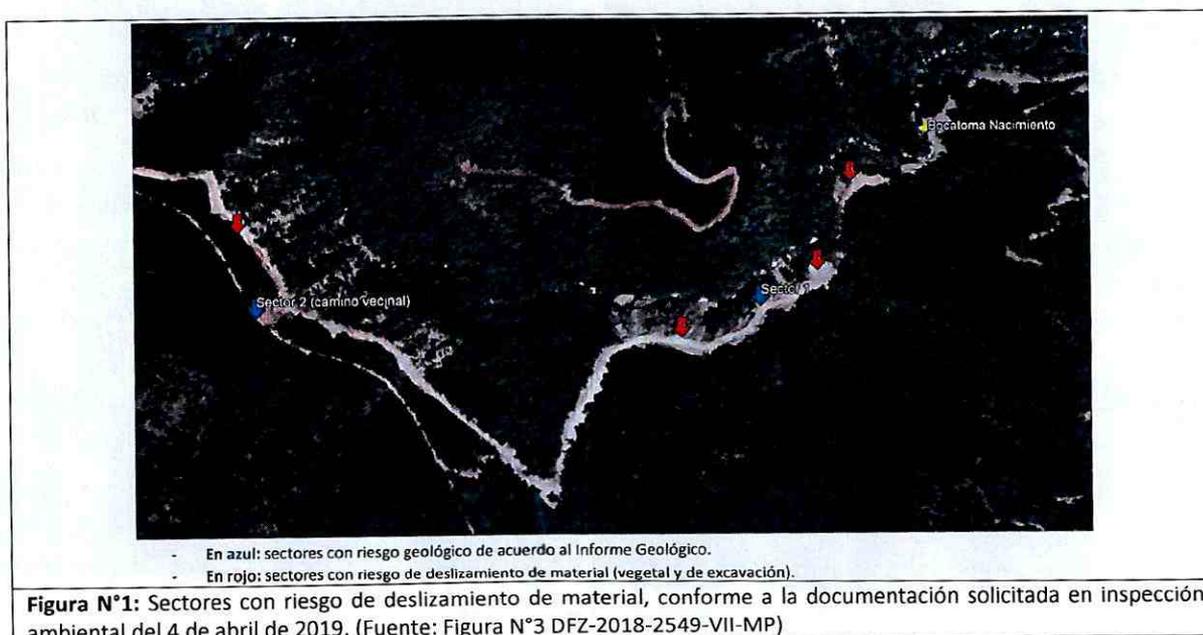
63° Luego, identificó 7 sectores con potencial riesgo de deslizamiento de material hacia el estero Nacimiento, dos de ellos correspondientes a zonas catalogadas como relevantes, conforme al estudio geológico denominado "Informe de Estabilidad y Reposición de Taludes Afectados", identificando además los tipos de deslizamientos asociados (por fallas geológicas y por acumulación de material), conforme al siguiente plano:

- d) Retiro de material acopiado en la ladera que da hacia el estero Nacimiento a un punto de acopio fuera del área del estero Nacimiento; y
- e) Obras de saneamiento o de canalización de aguas lluvias en los sectores 1 y 2 (fallas geológicas) identificados por el titular.
