MAT: Remite Denuncia Centro Yatac CC 102512 Invermar.

En atención remito a Ud. informe de denuncia citado en MAT., respecto a fiscalización realizada por funcionarios de este Servicio a centro de cultivo Código 102512 Yatac de titular INVERMAR, el cual cuenta con RCA N° 816/2007 y N° 23/2011 (COEVA LOS LAGOS).

INFORME DE DENUNCIA

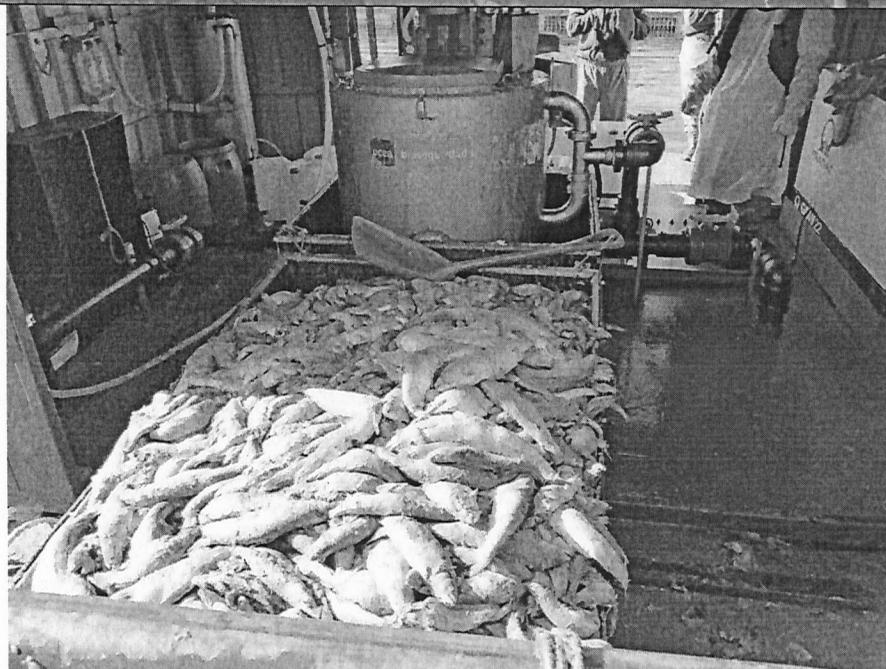
Imágenes obtenidas al momento de la Inspección.

- a. Se observa maxisacos amarrados a barandas de jaulas, los que presentan filtración de percolados al medioambiente. La distribución y cantidad de maxisacos es la siguiente:

- b. Dos sistemas de ensilaje con contenedores con mortalidad, uno de los cuales se encontraba lleno, generándose vertimiento de restos de peces al medio. Se observa además restos de peces alrededor de los módulos y aves alimentándose de dichos restos.

- c. Presencia de Barcaza Don Baldo I (CA 4478) amarrada a módulos del ensilaje y con 4 maxisacos con mortalidad en su cubierta, la que presenta en su cubierta restos de peces y vísceras, filtrando además líquidos percolados desde los maxisacos, sin implementarse medidas de contención tendientes a evitar la dispersión de estos restos al medioambiente.

- d. La mortalidad acopiada en los maxisacos y en los pontones de ensilaje se encuentra en evidente estado de descomposición.
- e. La mortalidad acopiada está siendo ensilada en los dos sistemas de ensilaje presentes en centro de cultivo.
