# INFORME TECNICO DE MEJORAS DE AISLACIÓN

## Informe Técnico de instalación de Muros para cámara de aire con sistema acústico y térmico Politerm

## LEVANTAMIENTO DE PROBLEMAS ACÚSTICOS Y PROPUESTA DE MEJORAS

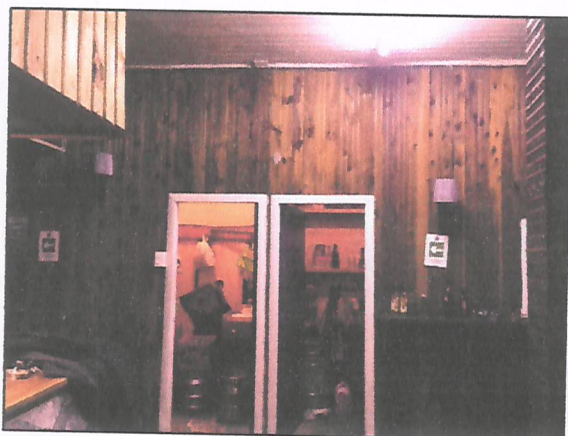
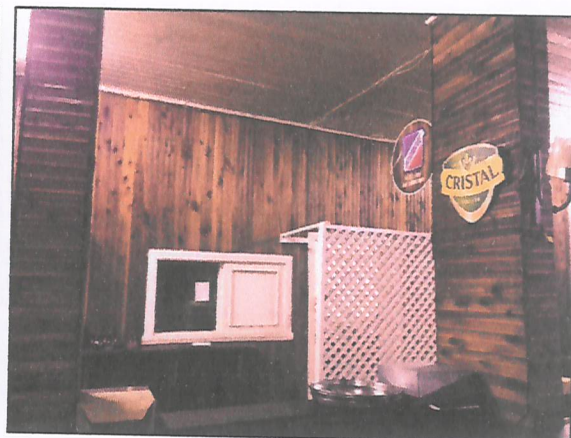
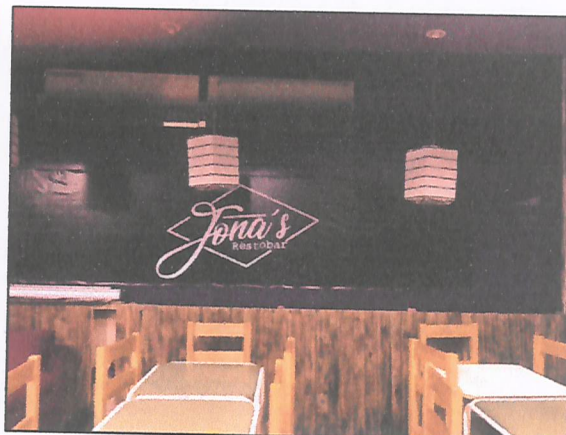
El local comercial contaba con un revestimiento en paredes y cielo de traslado de madera el cual no era efectivo para disuadir el sonido producido en el interior del local, y por ende no daba al cumplimiento a lo exigido por normativa.

A continuación se muestran imágenes del local previo a la instalación del sistema de aislación en paredes y cielo.

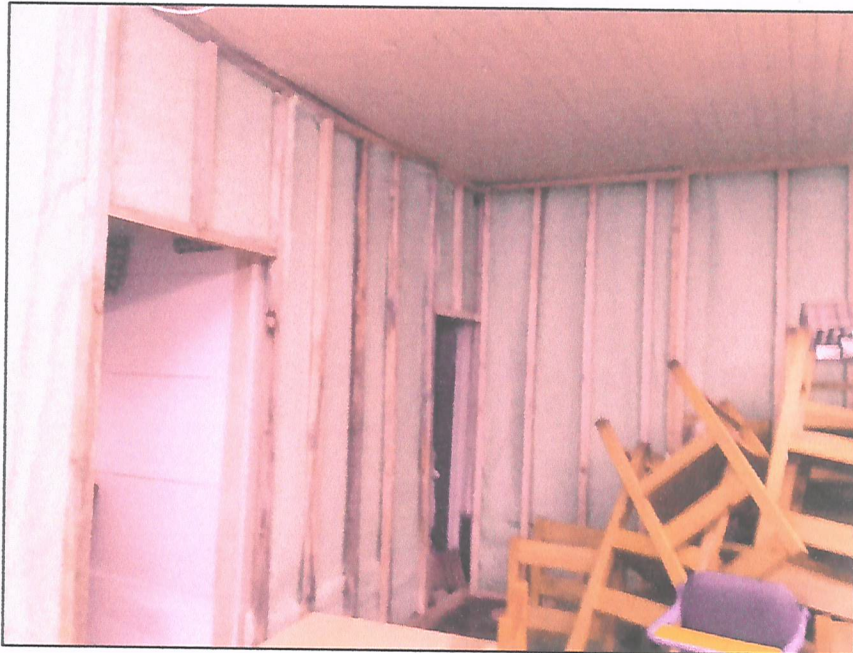
Instalación de sistema acústico Politerm en tabiquería autoportante

Esta pared tiene una estructura autoportante confeccionada de madera de pino de 2x2" revestida por una plancha de yeso cartón de 10mm, tiene una terminación lisa con encintado y empastado en las juntas verticales y horizontales, su función es generar una cámara de aire en su interior la cual permitirá una distribución y disgregación de las ondas de sonido antes de choquen con las pared existente. Para aumentar la absorción de la onda de sonido se instaló el sistema de aislación Politerm el cual consiste en lana mineral de 50mm de espesor con una densidad de 6,5 a 7,5 kg x m3 y una densidad térmica de 0,006 w/mk factor 79,5 R-100.

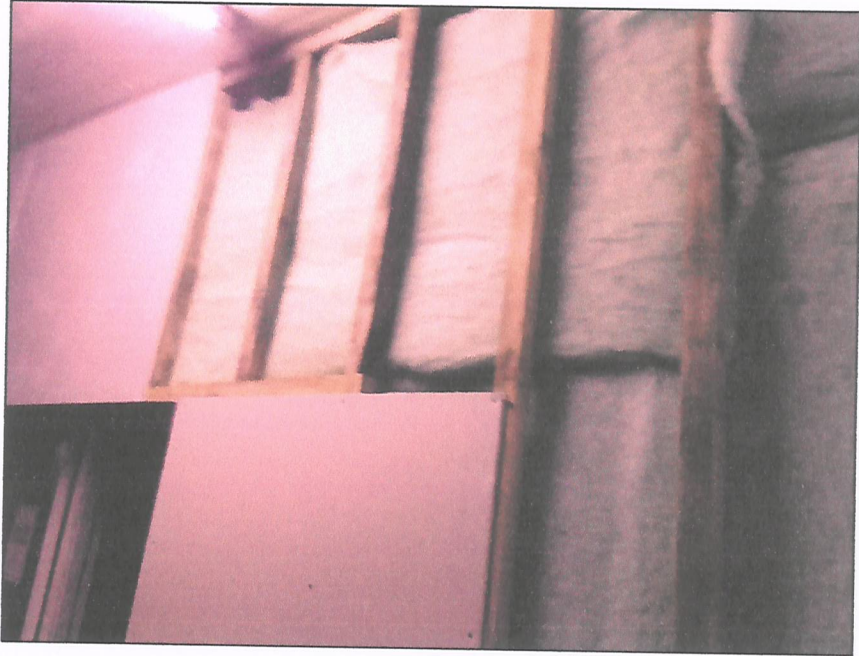
Revestimiento de Tabique con plancha de yeso carton de 10 mm, con sistema Acústico Politerm instalado.

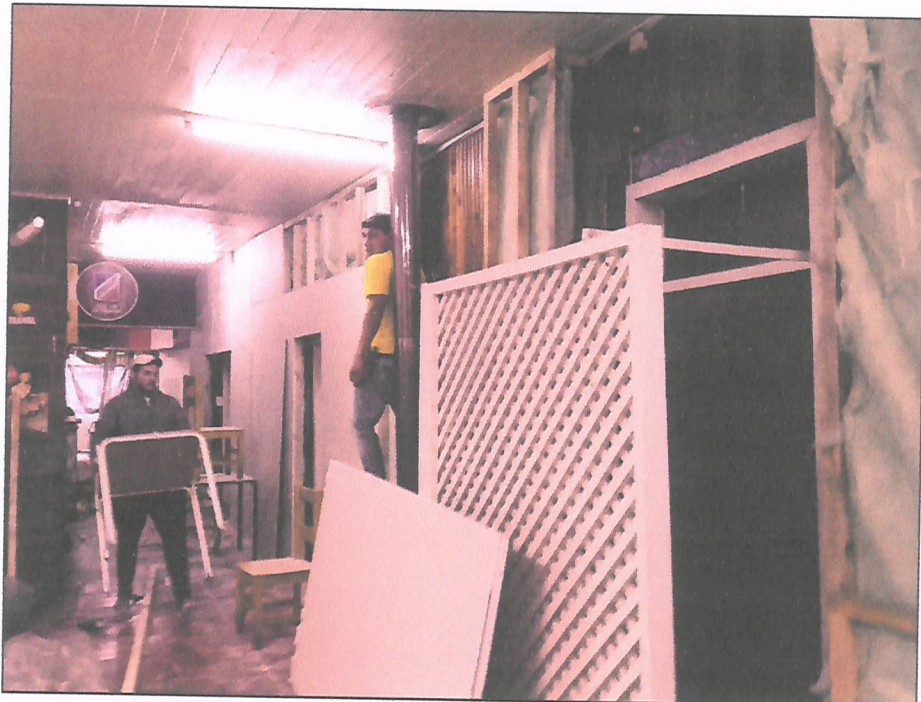
Revestimiento de Tabique con plancha de yeso carton de 10 mm, con sistema Acústico Politerm instalado.

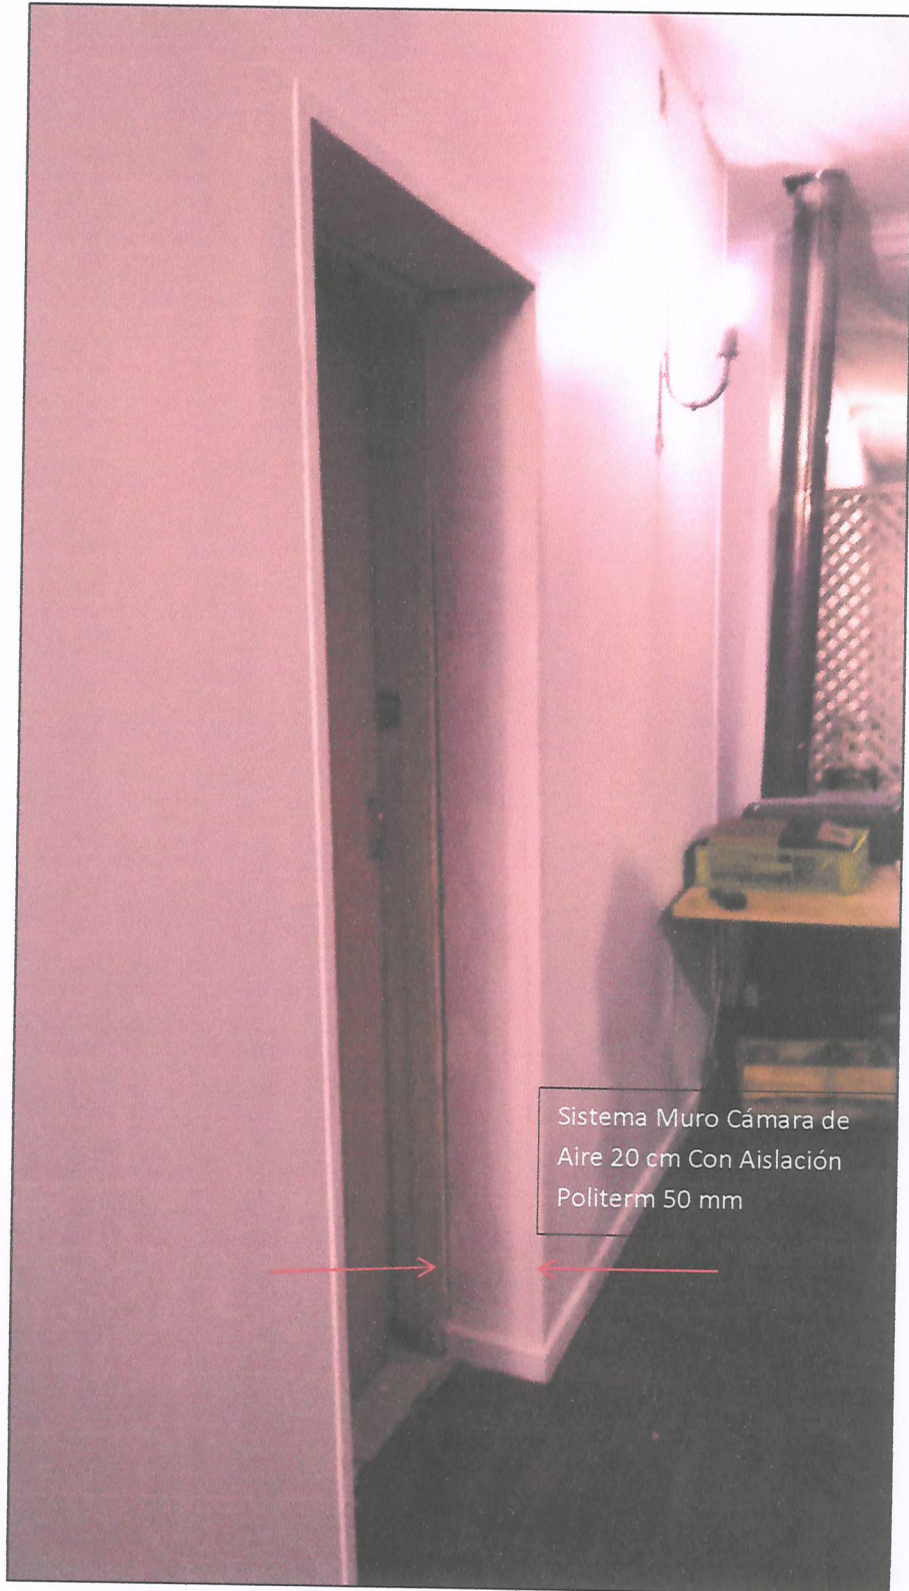
Pared de cámara de aire con sistema acústico Politerm terminada

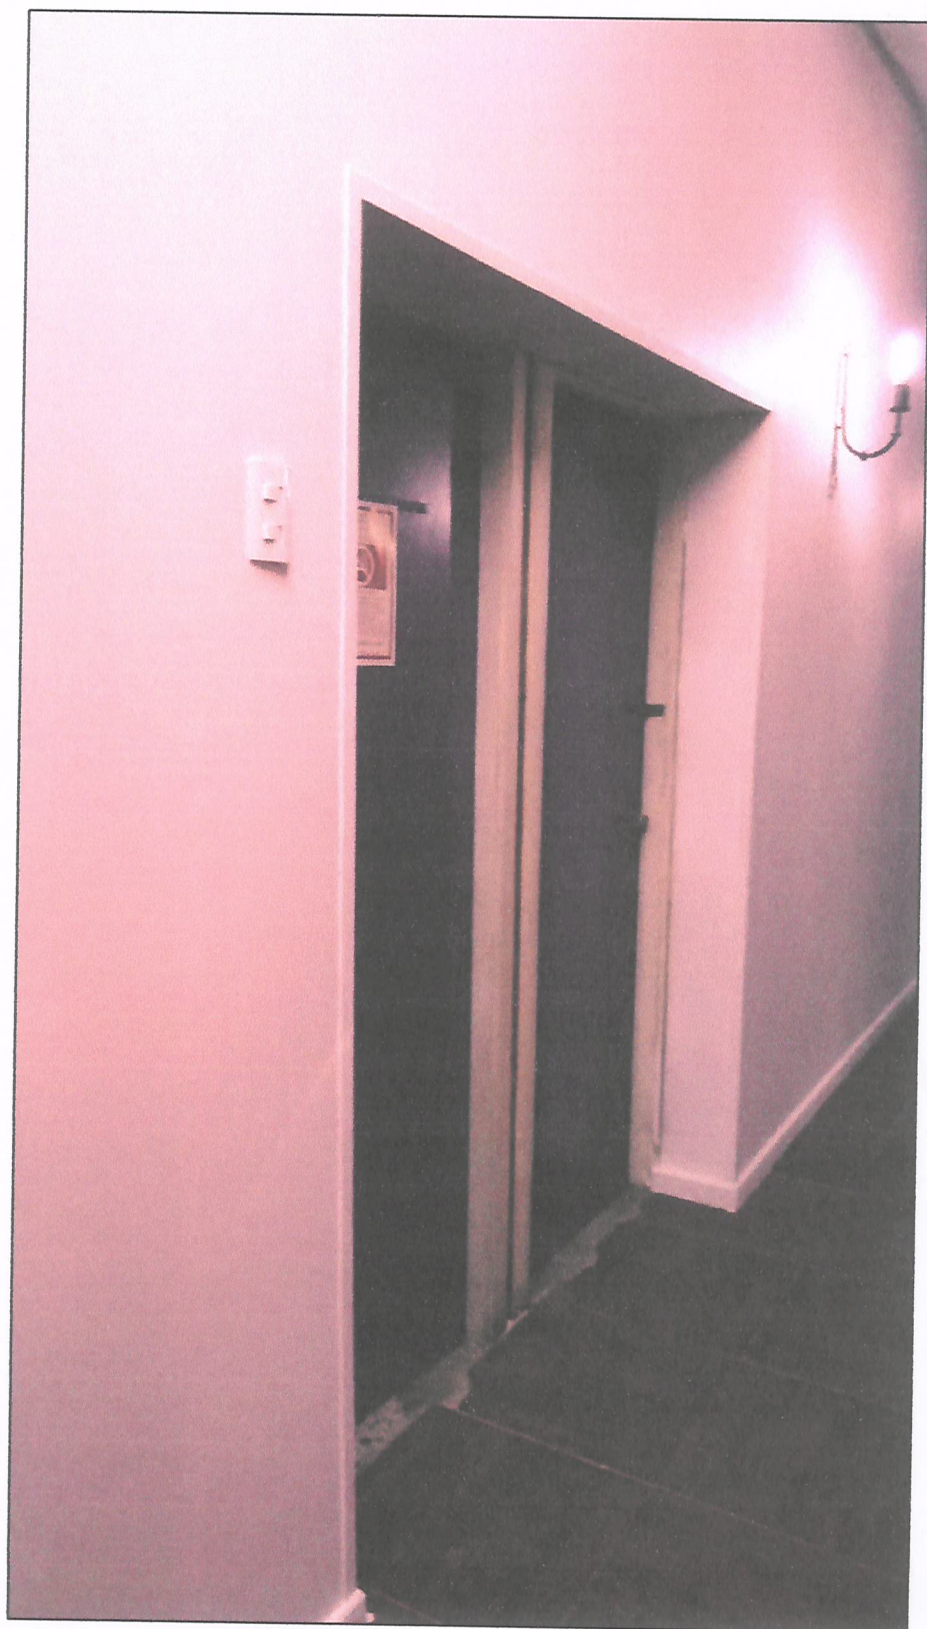
Pared de cámara de aire con sistema acústico Politerm terminada

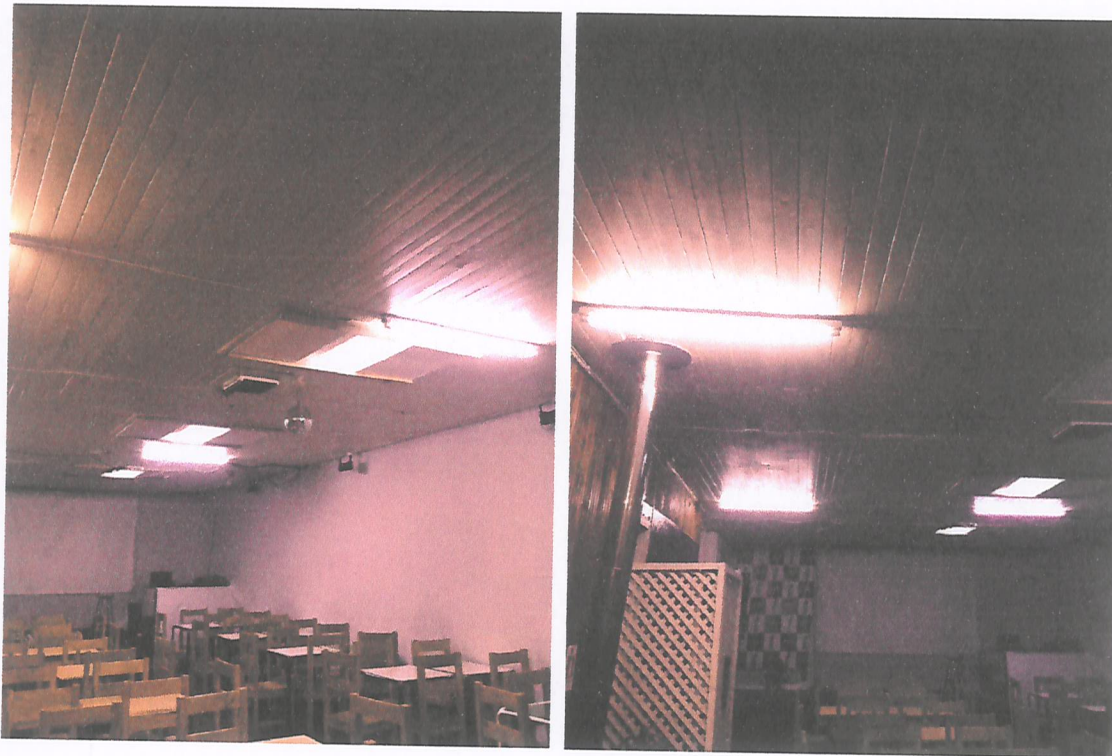
El techo del local está constituido por cercha de madera, el cielo está constituido por tablas de maderas y la techumbre en planchas de Zinc, además tiene 3 tragaluces de material de policarbonato transparente.

En las siguientes imágenes se aprecia cómo estaba previo de la instalación del sistema de aislamiento en el cielo.

Para mitigar el traspaso de las ondas de sonido del cielo raso del local hacía el exterior, se procedió al sellado de los tragaluces existentes con una plancha de poliestireno expandido de 100mm, luego una capa de Politerm de 100mm de espesor y fue revestida con planchas de yeso cartón de 10mm, todas las juntas de las planchas fueron tratadas con cinta y empaste para sellar de forma definitiva.

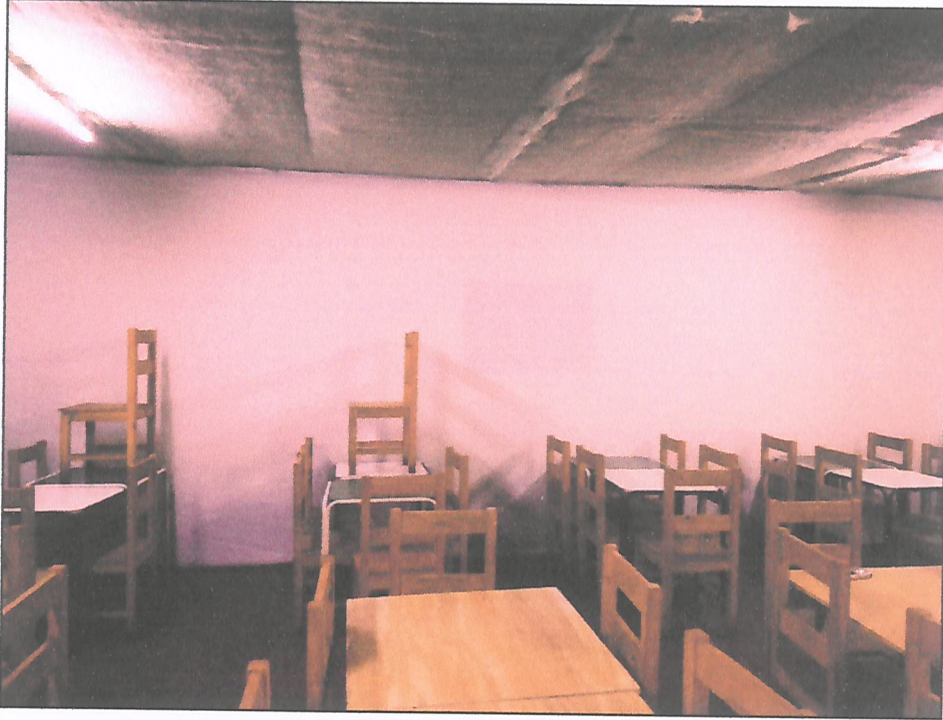
Sistema Acústico instalado en cielo raso

Se instaló un sistema de aislamiento Politerm de 100 mm. de espesor, con ellos se evitará que la ondas de sonido impacten directamente con el revestimiento existente, para hacer más efectiva la función de la aislación del sistema Politerm se ubicaron telas de género en forma de onda para la aumentar las distribución y absorción de la ondas de sonido producidas por el sistema de audio antes impactar con el revestimiento del cielo.

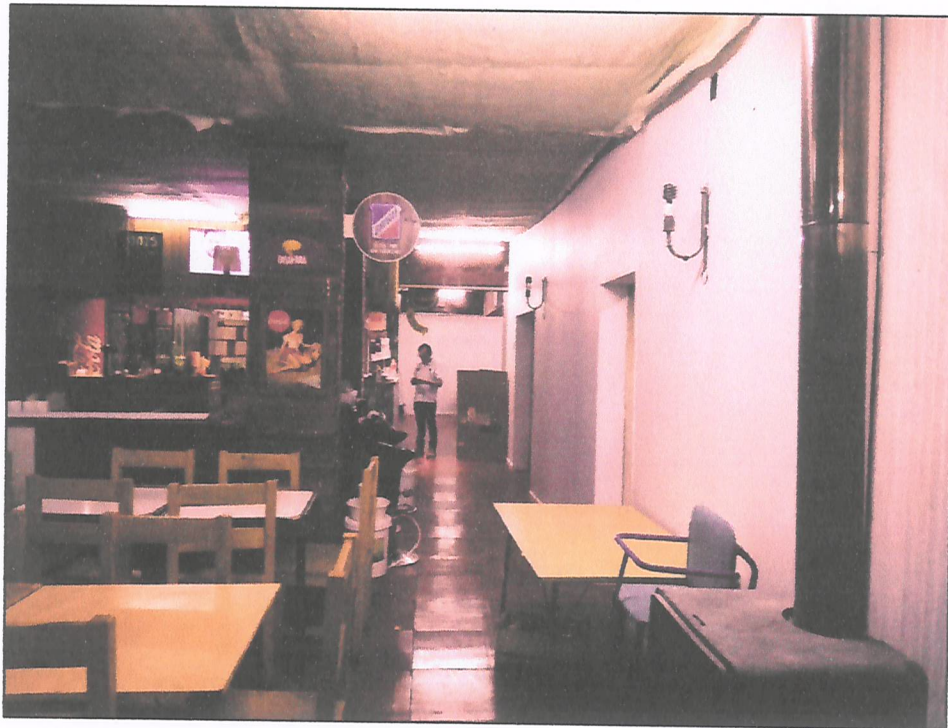
Sistema Acústico instalado en cielo raso

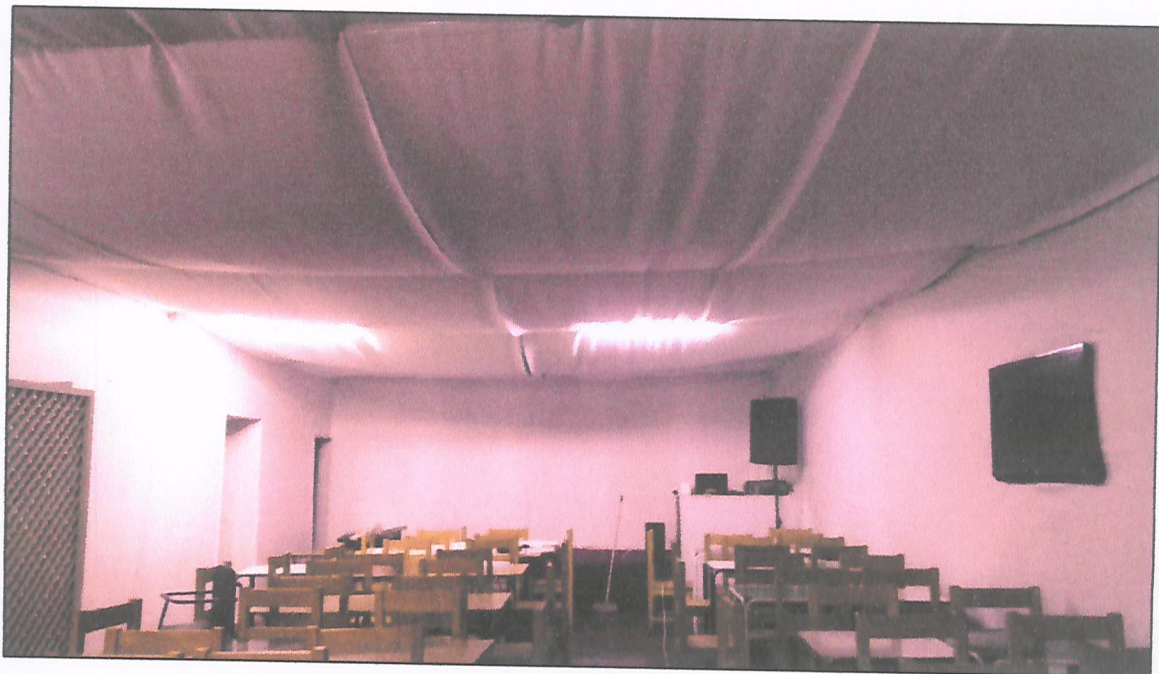
Paredes y Cielo raso terminado con sistema acústico Politerm y telas

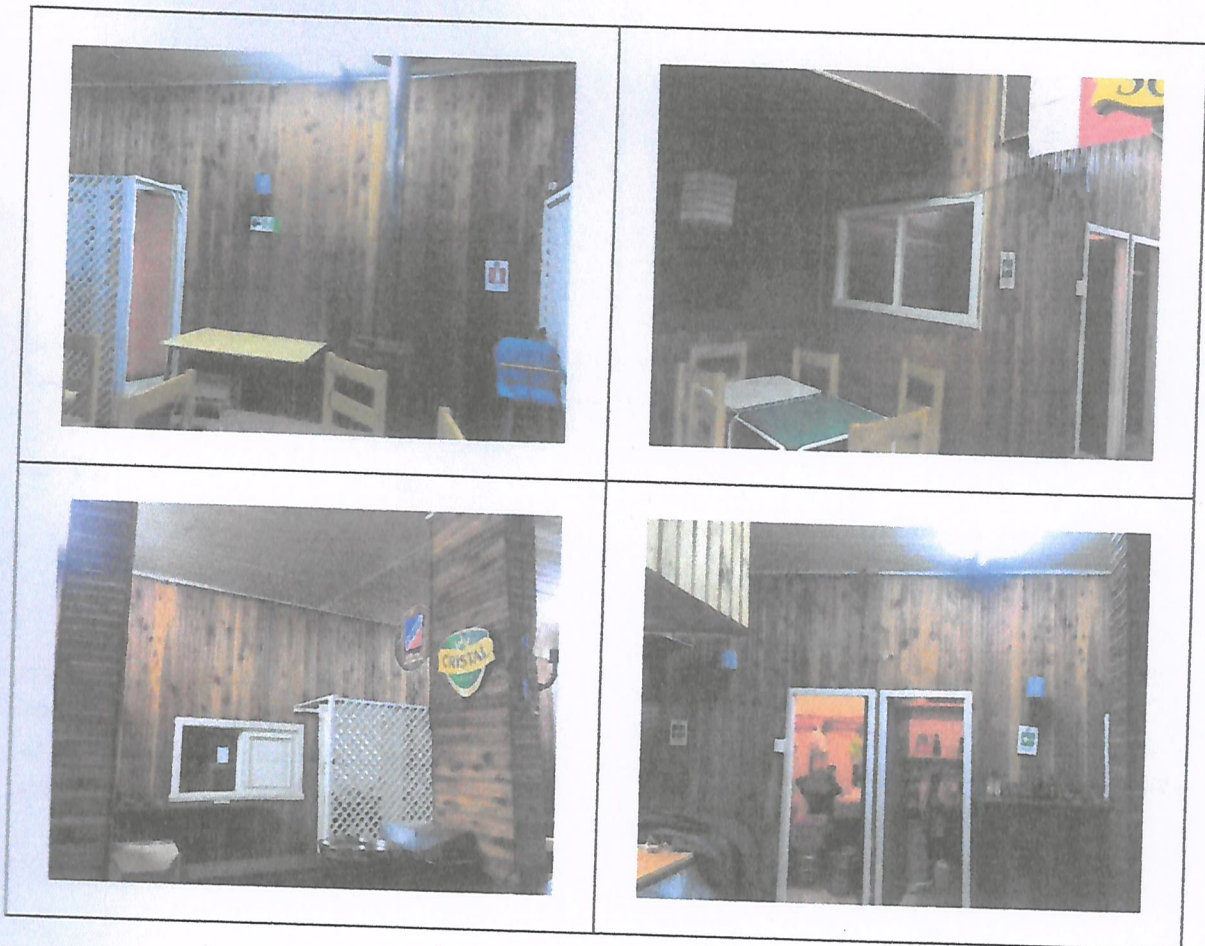
En vista en terreno se pudo observar que la pared divisoria entre el recinto y la casa residencia contiguo al local corresponde a un tabique simple constituido por una estructura central de madera forrada por ambas caras de planchas ranuradas. Este tabique provee de una muy baja pérdida de transmisión acústica, que es insuficiente para lograr aislación necesaria.

Para las paredes del recinto se sugiere la instalación de un tabique acústico el cual permite disminuir los niveles de transmisión acústicas a viviendas contiguas. Para su construcción se debe considerar cubrir la cara interior del tabique existente con material absorbente Fisiterm, una estructura de montantes de madera ubicados a una distancia de 150 mm del tabique existente y cubrir los montantes con planchas de yeso cartón de 10 mm

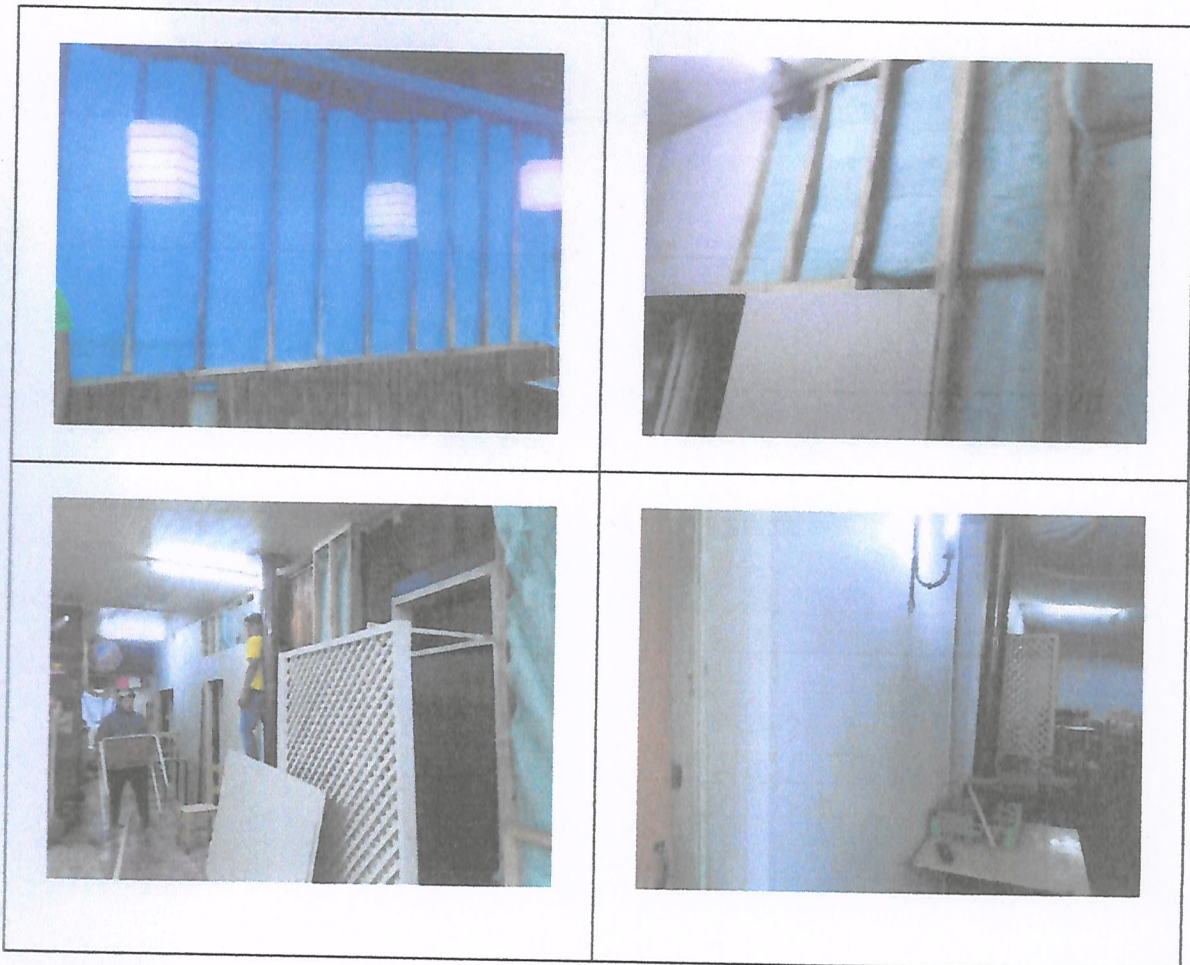
La solución propuesta ya fue implementada en el local como es posible evidenciar mediante las siguientes imágenes.

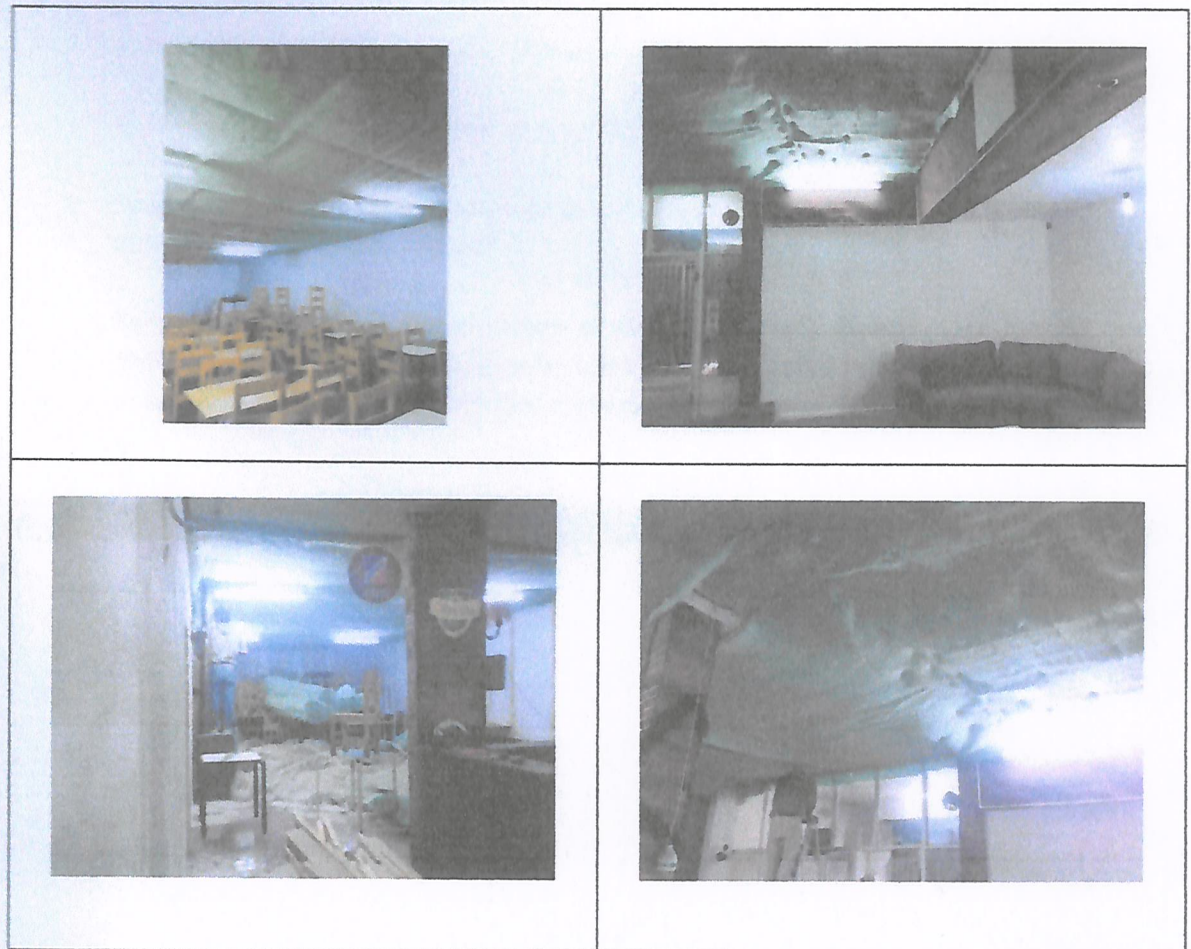
La solución propuesta ya fue implementada como es posible apreciar en las siguientes imágenes.
