## REPORTE INTERNO CONTINGENCIAS AMBIENTALES

### INSPECCIÓN Y MONITOREO

## Plan de Extracción y Disposición Final de Restos Náufragos

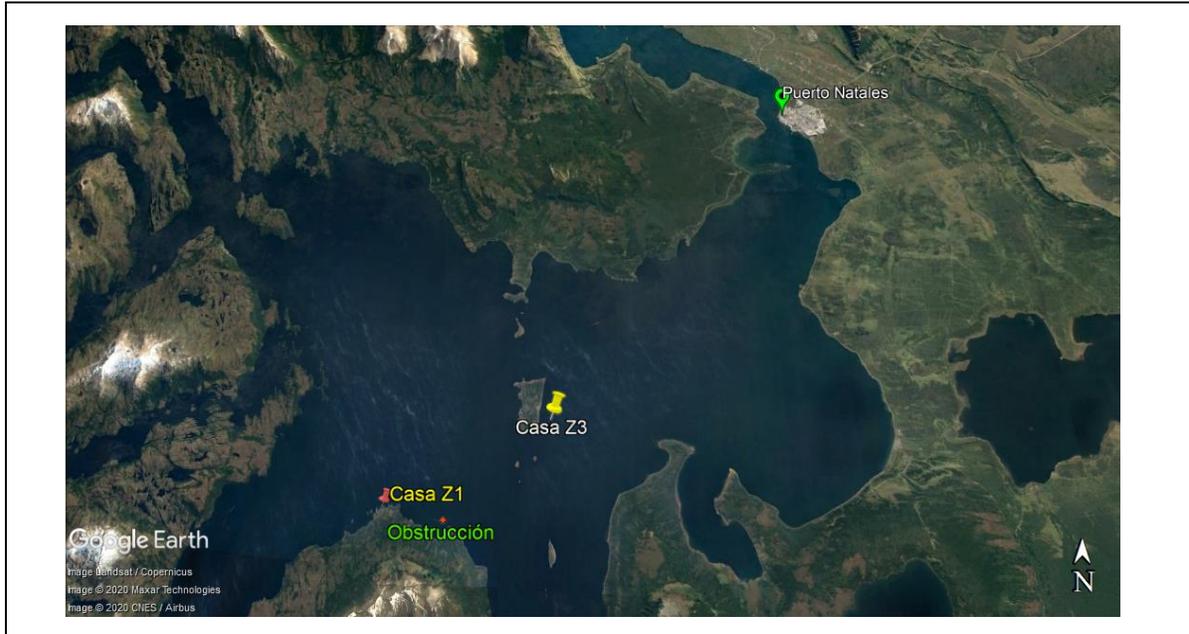
### 1.5 Comunidades

- Distancia Obstrucción Natales: 30 km
- Distancia Obstrucción Casa Z1: 3 km
- Distancia Obstrucción Casa Z3: 7 km

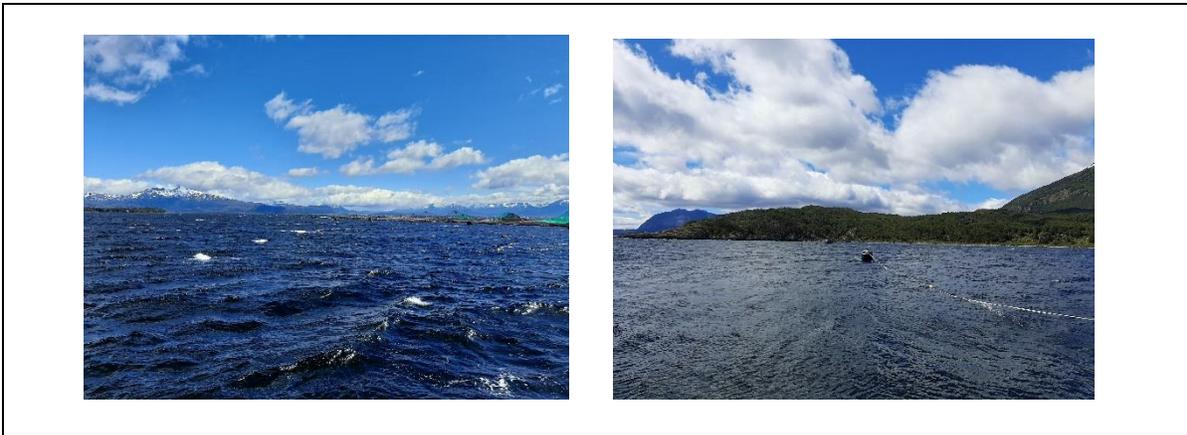
#### Inspección Día 2

**Fecha:** 16-11-2020

**Presencia mancha de hidrocarburos:** No

**Medidas implementadas:** Supervisión visual

**Distancia costa más cercana:** 0,5 km

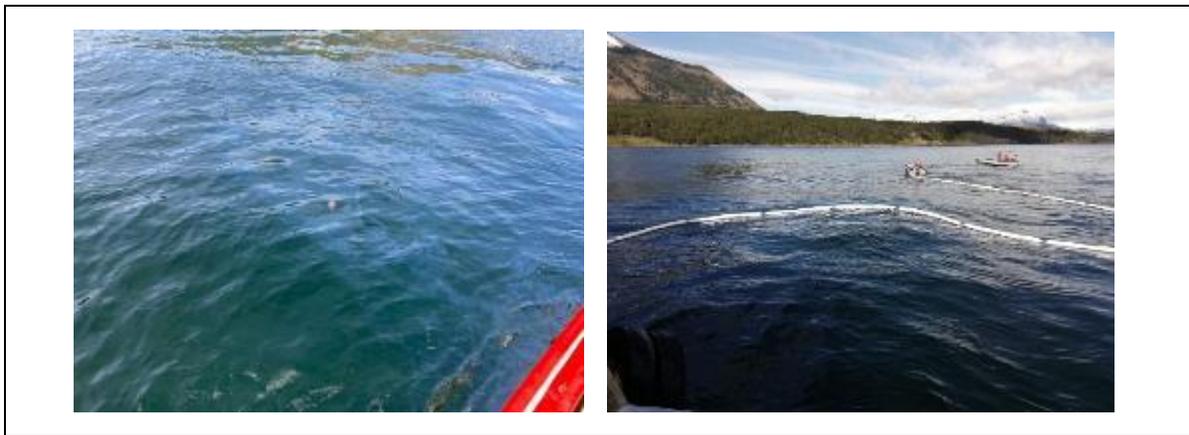
Inspección Día 5

Presencia mancha de hidrocarburos: Si

Dispersión: Puntual en sector hundimiento A-27

Tamaño: 6X2 m aprox

Medidas implementadas: Contención del derrame con cierre perimetral de boas

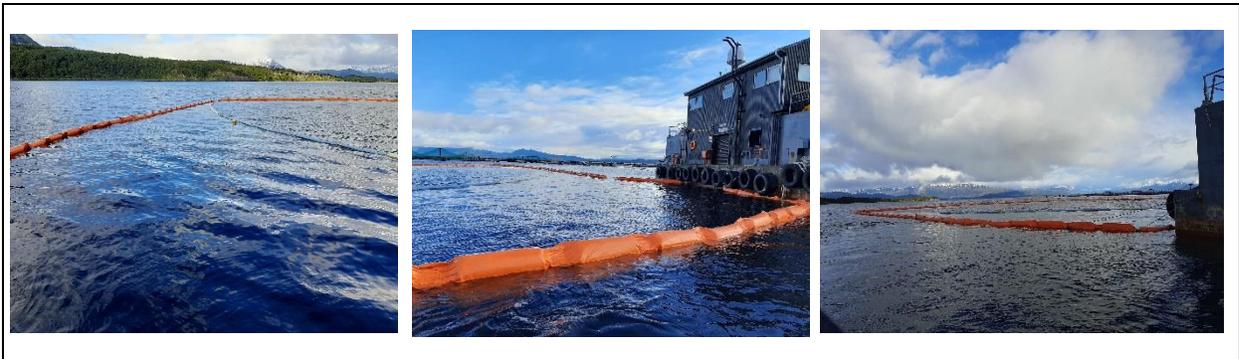
Inspección Día 9

**Fecha:** 23-11-2020  
**Presencia mancha de hidrocarburos:** No  
**Dispersión:** ---  
**Tamaño:** ---  
**Medidas implementadas:** Retiro de paños y mantención de barrera  
**Fauna circundante:** ---  
**Distancia costa más cercana:** 0,5 m

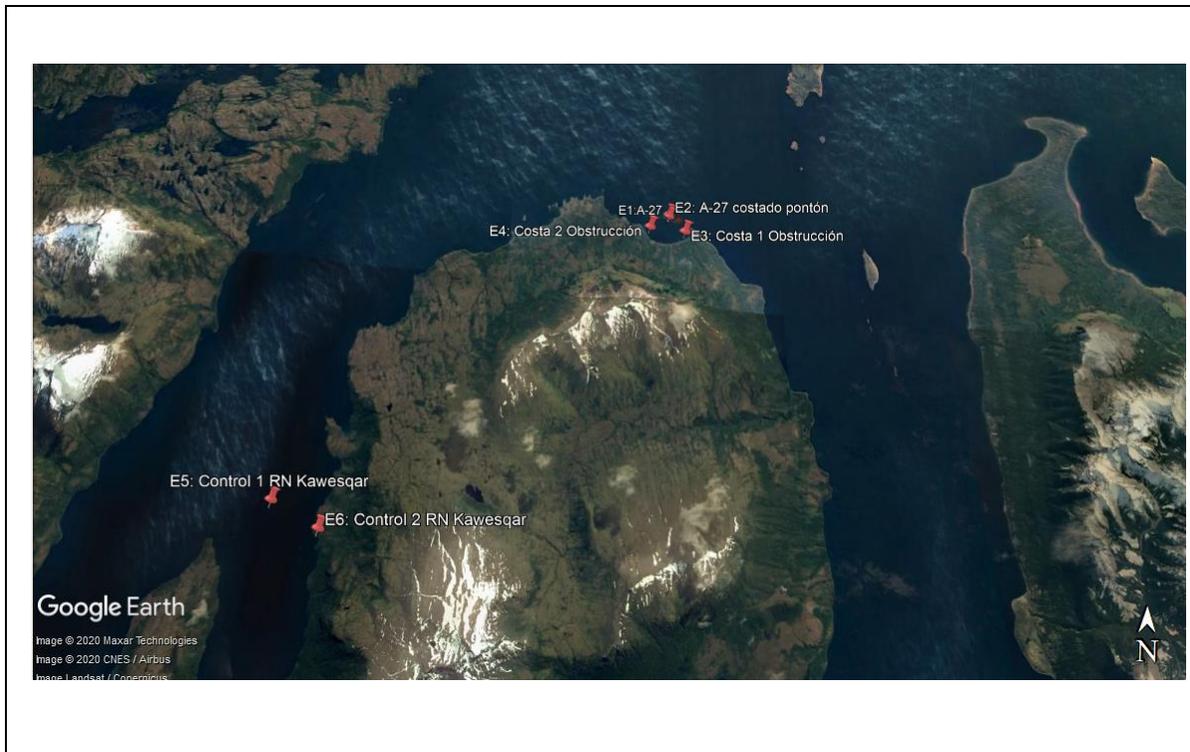
**2.2 Croquis estaciones monitoreo**

Coordenadas Estaciones Limpieza			
N° Estación	Nombre Estación	Este	Norte
E1	A-27	652561	4242557
E2	A-27 costado pontón	652542	4242547
E3	Costa 1 Obstrucción	652965	4241969
E4	Costa 2 Obstrucción	652006	4242132
E5	Control 1 RN Kawesqar	642701	4234190
E6	Control 2 RN Kawesqar	643919	4233460

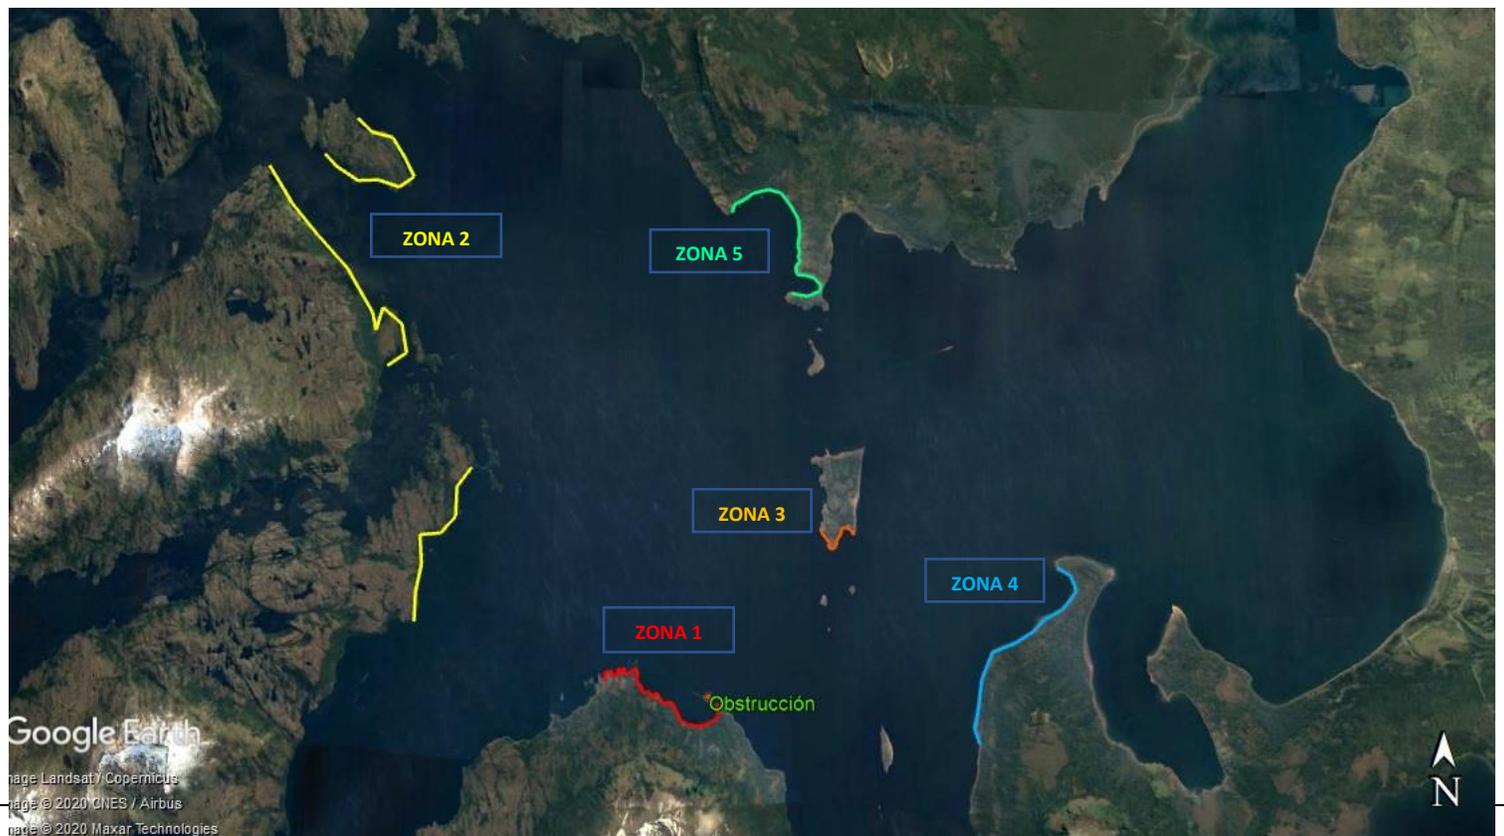
#### Zonificación limpieza e inspección de residuos

<b>Zona 1</b>	Borde costero centro Obstrucción, se constata la presencia de residuos
<b>Zona 2</b>	Sector Parque Nacional y Reserva Nacional Kawesqar, área de protección y dirección de vientos predominantes según correntometría
<b>Zona 3</b>	Dirección de vientos predominantes según correntometría
<b>Zona 4</b>	Sector reservorio de residuos notificado por Sernapesca (sep 2020)
<b>Zona 5</b>	Sector reservorio de residuos notificado por SMA (sep 2020)

En relación con la presente zonificación, se hace constar que la zona 1 es desde ya objeto de inspección y limpieza.

Las zonas 2 a 5 han sido establecidas preventivamente, y sujetas en primera instancia a inspección, conforme con los criterios esbozados en Tabla 1, como sitios probables de existir residuos relacionados con el siniestro. En consecuencia, respecto de ellas procederá limpieza únicamente en caso que en inspecciones se detecten residuos.

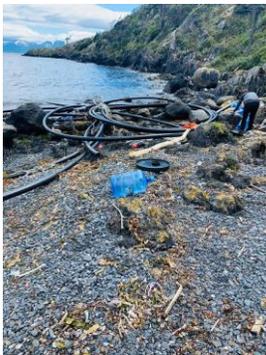
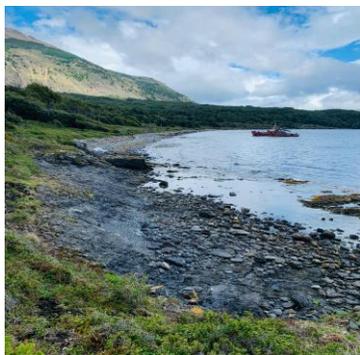
Zonificación	Verificación	Limpieza
<b>Zona 1</b> <b>UTM:</b> 654613 E 4240480 S 651045 E 4242781 S

Zonificación	Identificación	Estado Avance
<b>Zona 1</b>	Borde costero centro Obstrucción, se constata la presencia de residuos	Se realiza limpieza de residuos los días 18, 19 y 20 de noviembre de 2020.
<b>Zona 2</b>	Sector Parque Nacional y Reserva Nacional Kawesqar, área de protección y dirección de vientos predominantes según correntometría	Se inspecciona la parte inicial de la zonificación, no constatándose la presencia de residuos.
<b>Zona 3</b>	Dirección de vientos predominantes según correntometría	Se inspecciona el área determinada, constatando la presencia de plásticos (mortex) tachos de basura y restos de planzas
<b>Zona 4</b>	Sector reservorio de residuos notificado por Sernapesca (sep 2020)	Sin inspeccionar
<b>Zona 5</b>	Sector reservorio de residuos notificado por SMA (sep 2020)	Sin inspeccionar
