**MODIFICACIÓN AL PROYECTO DE ABANDONO  
PROYECTO DE EXTRACCIÓN DE ARIDOS EN RÍO RAHUE**

**INFORMACIÓN ADICIONAL  
ANÁLISIS ESCENARIO ADICIONAL (ESCENARIO 4) Y  
MODIFICACIÓN AL PROYECTO DE ABANDONO**

**DOWLING & SCHILLING S.A.**

**DSS S.A.**

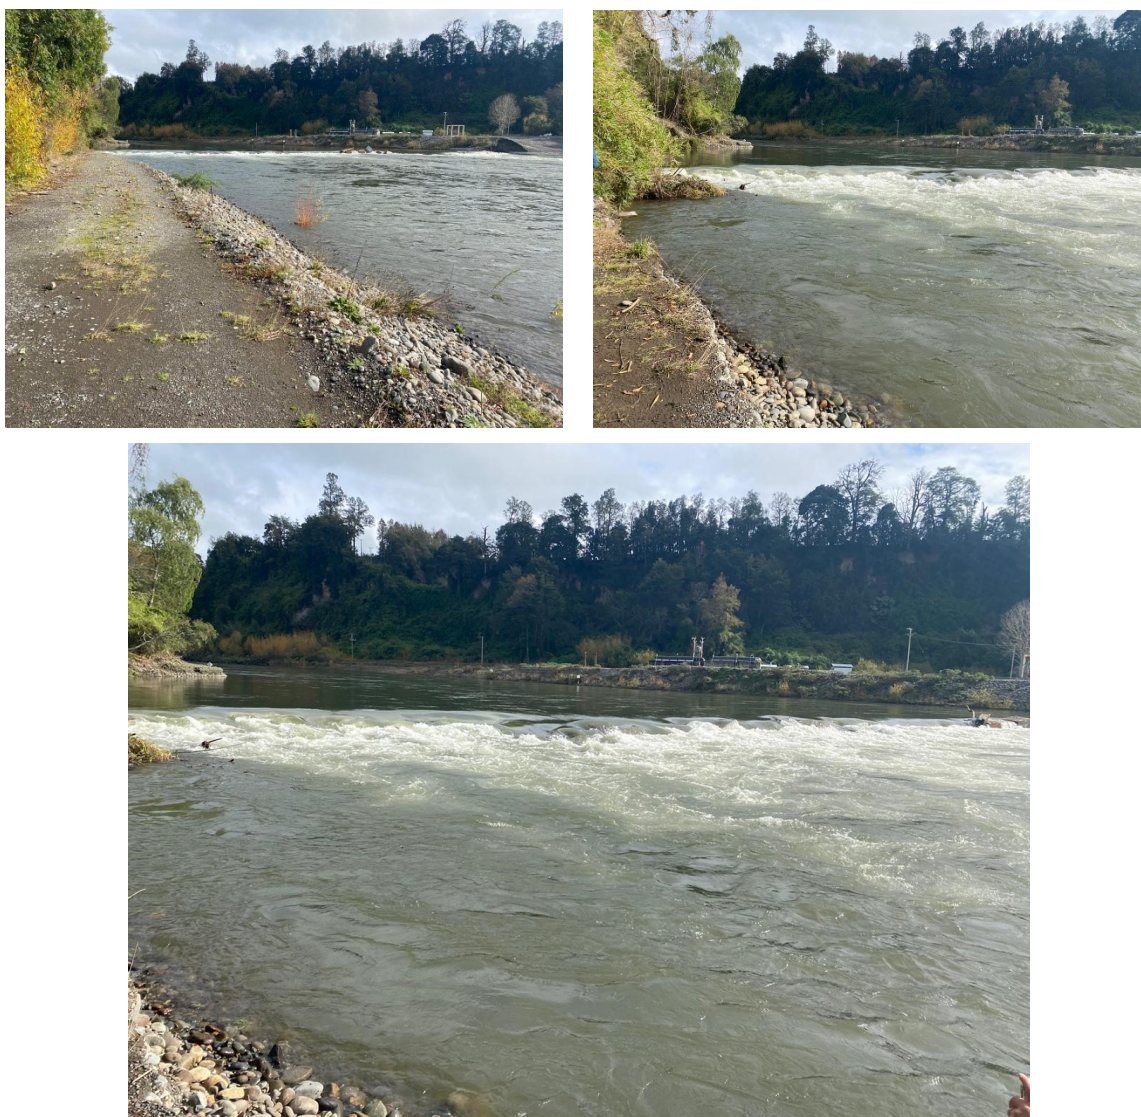
**Figura 20** Fotografías relleno construido por la piscicultura tomadas durante la Auditoría Ambiental  
Mayo 2020

En el Anexo II se presentan fotografías tomadas durante la Auditoría Ambiental de mayo 2020 realizada por DSS.
