En ese contexto, con fecha 29 de diciembre de 2020 mi representada ingresó a la Oficina Regional de Los Lagos de la DOH un escrito de observaciones y un informe técnico denominado “Revisión de Plan de Abandono Análisis del plan de abandono río Rahue, sector Cancura”.

**MODIFICACIÓN AL PROYECTO DE ABANDONO
PROYECTO DE EXTRACCIÓN DE ARIDOS EN RÍO RAHUE**

**INFORMACIÓN ADICIONAL
ANÁLISIS ESCENARIO ADICIONAL (ESCENARIO 4) Y
MODIFICACIÓN AL PROYECTO DE ABANDONO**

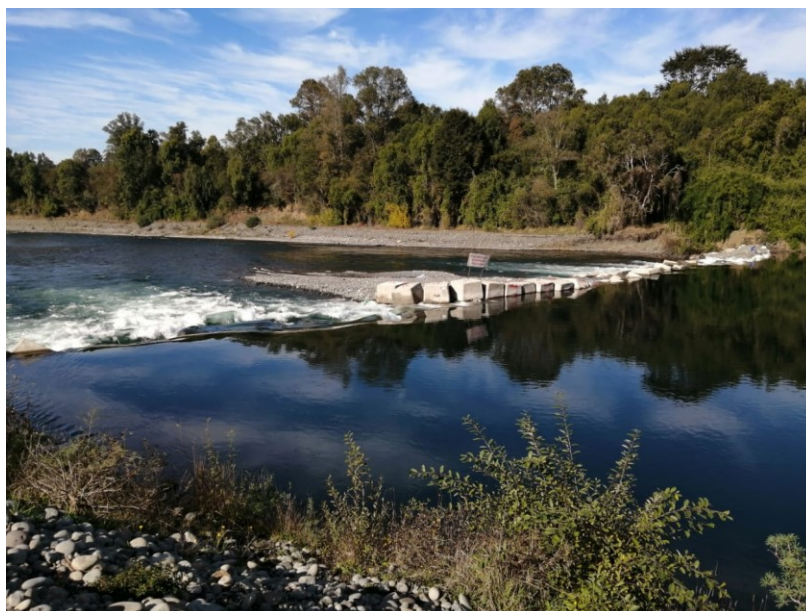
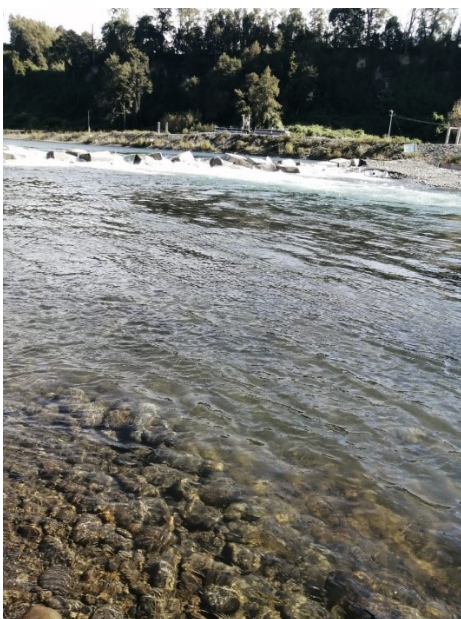
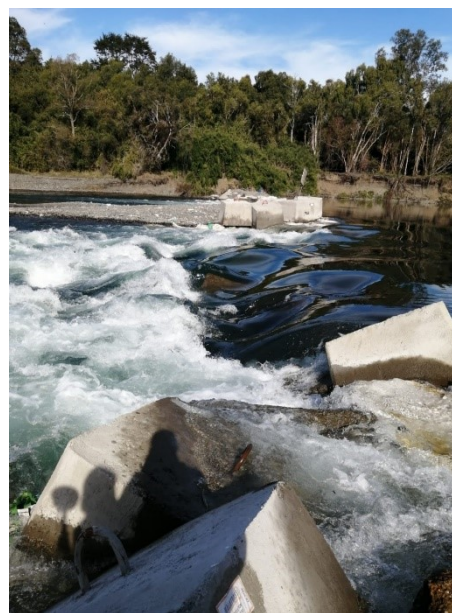
Figura 2 Terraplén construido por piscicultura (abril 2020)
Fuente: DSS S.A.

de la empresa Dowling & Schilling actualmente vigente y visado por DOH en ORD. DOH N°187 del 31 de enero del 2020. En concreto, impide el retiro del terraplén aguas arriba del pretil de la piscicultura en una longitud aproximada de 500 metros, principalmente debido a que el acceso al terraplén hacia aguas arriba es imposible producto de la erosión en la ribera derecha. Adicionalmente, el efecto sinérgico que podría producir el retiro del terraplén aguas arriba sumado al desvío del río causado por el propio pretil de la piscicultura, causarían probablemente daños importantes tanto en la ribera como en el lecho.

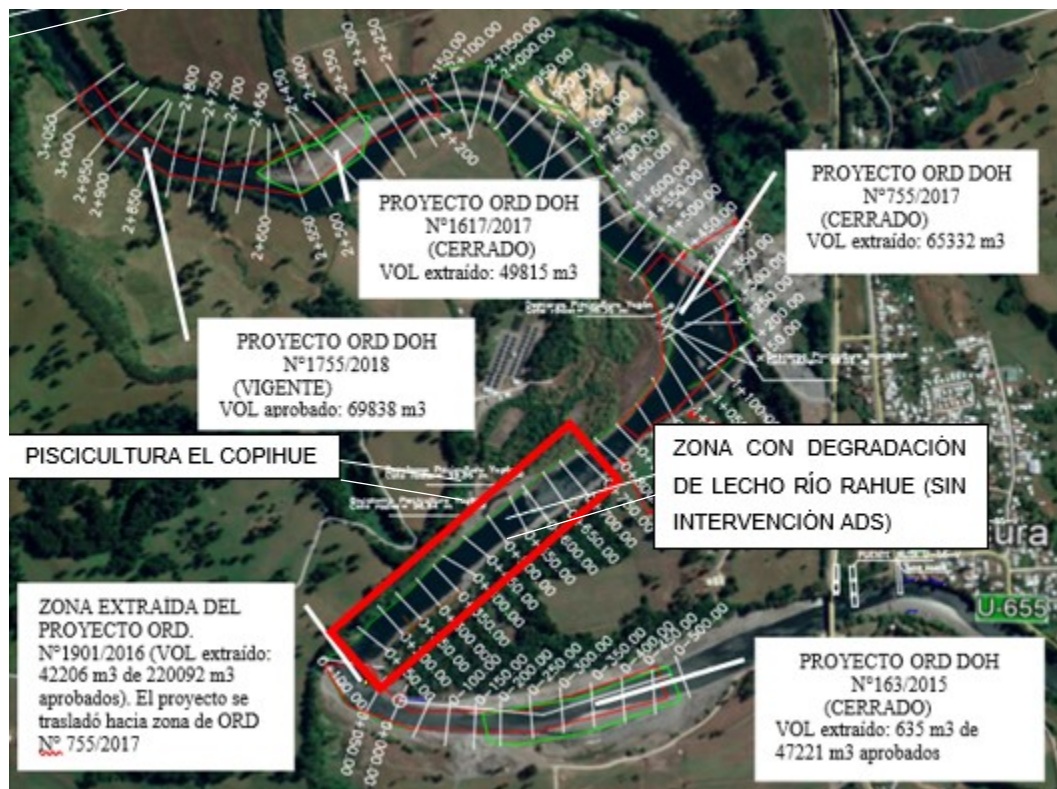
Acorde a los antecedentes topobatimétricos existentes en el Río Rahue Sector Cancura, en el tramo recto del río Rahue donde se emplaza la piscicultura, se observó el desarrollo de un proceso generalizado de degradación del lecho a la fecha de agosto 2019, por lo que se determinó proyectar una obra de mitigación que permita la recuperación de la cota de fondo del río Rahue, principalmente en dicho sector.

Figura 3 Zona con degradación cota de fondo río Rahue y zonas de proyectos ejecutados por la empresa Dowling % Schilling

El proyecto de abandono aprobado, considera la utilización tanto de excavadoras como de dragalinas, siendo estas últimas las que permiten el retiro ordenado y sin efectuar daños, del material acumulado transversalmente al río y fuera del alcance de las excavadoras. La utilización de estos equipos es justamente lo que ha permitido a la empresa efectuar sus proyectos de extracción sin afectar la cota de fondo en los tramos inervenidos, tal y como se evidencia en la Figura 3.

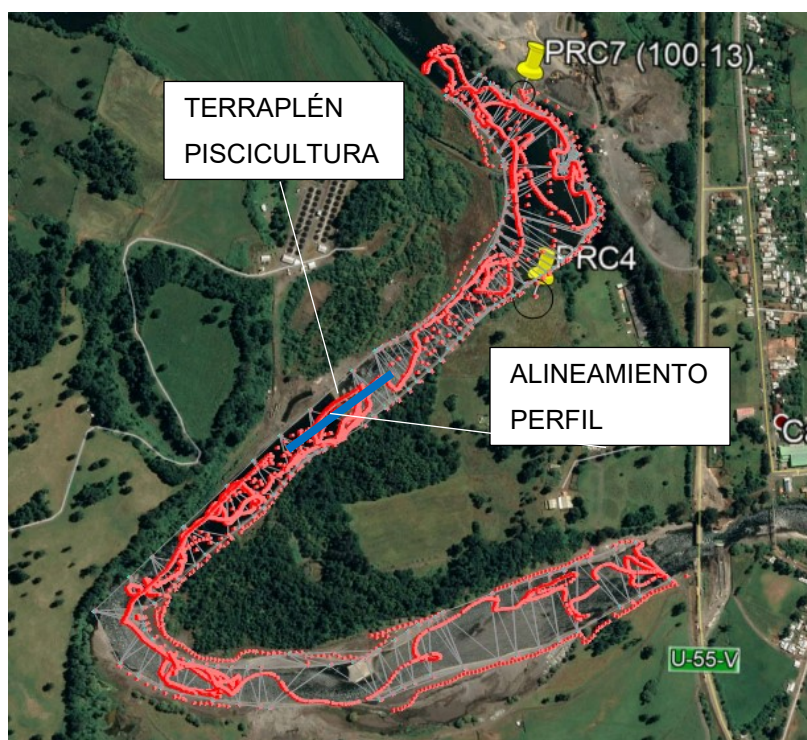
Se realizó una batimetría mediante ecosonda modelo Garmin Echomap y levantamiento por medio de GPS RTK Spectra Precision SP-80, obteniendo las elevaciones del fondo del río de acuerdo a los puntos levantados y mostrados en la siguiente imagen y además la geometría del terraplén construido por la piscicultura a marzo 2020.

Figura 7 Puntos batimetría agosto 2019 y ubicación terraplén piscicultura

A continuación se presenta un perfil longitudinal de acuerdo al alineamiento presentado en la Figura 7, en el cual se puede visualizar la variación de la cota del terraplén de la piscicultura desde agosto 2019 a marzo 2020.

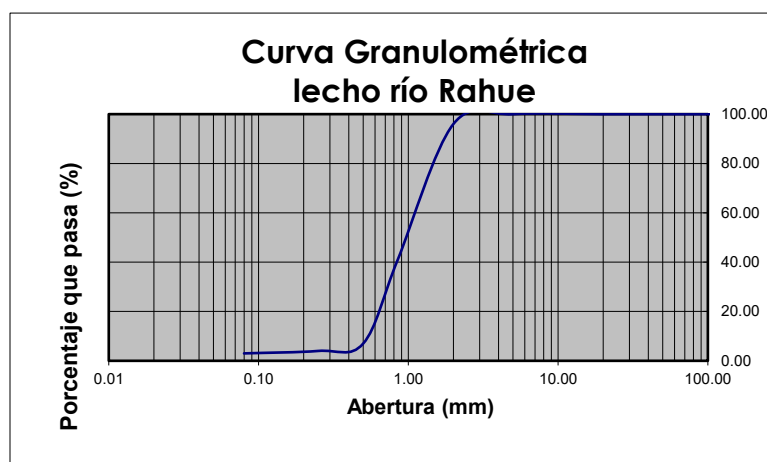
Se utilizó la granulometría del lecho del río Rahue disponible en el estudio DIA con RCA 89/2012. La curva granulométrica introducida al modelo se presenta a continuación:

Figura 10 Curva granulométrica río Rahue

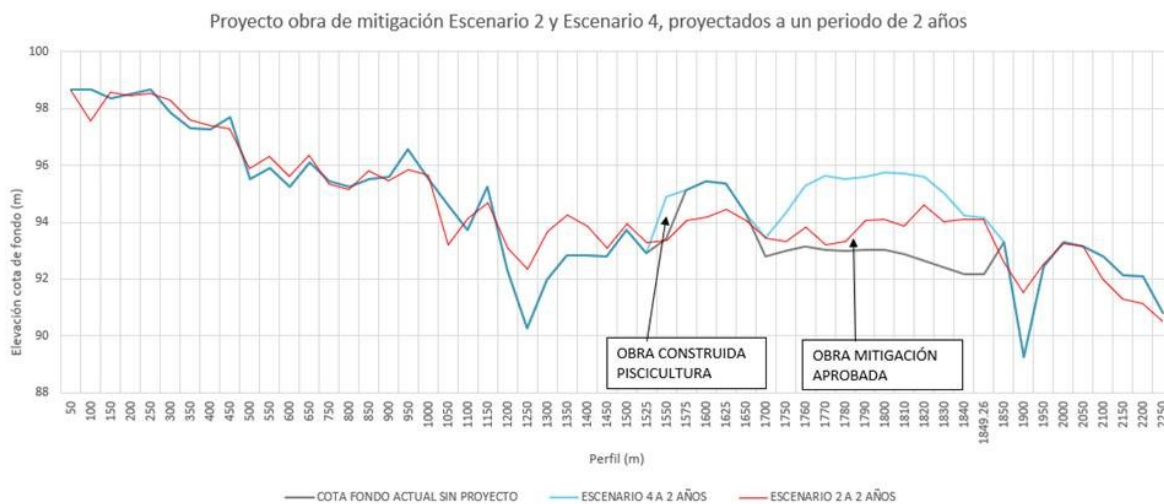
Los resultados comparativos de la cota de fondo para el Escenario 2 versus el Escenario 4, en relación a la cota de fondo actual, se observan en el siguiente perfil longitudinal:

Figura 14 Cota de fondo a 2 años, Escenario 2 y Escenario 4

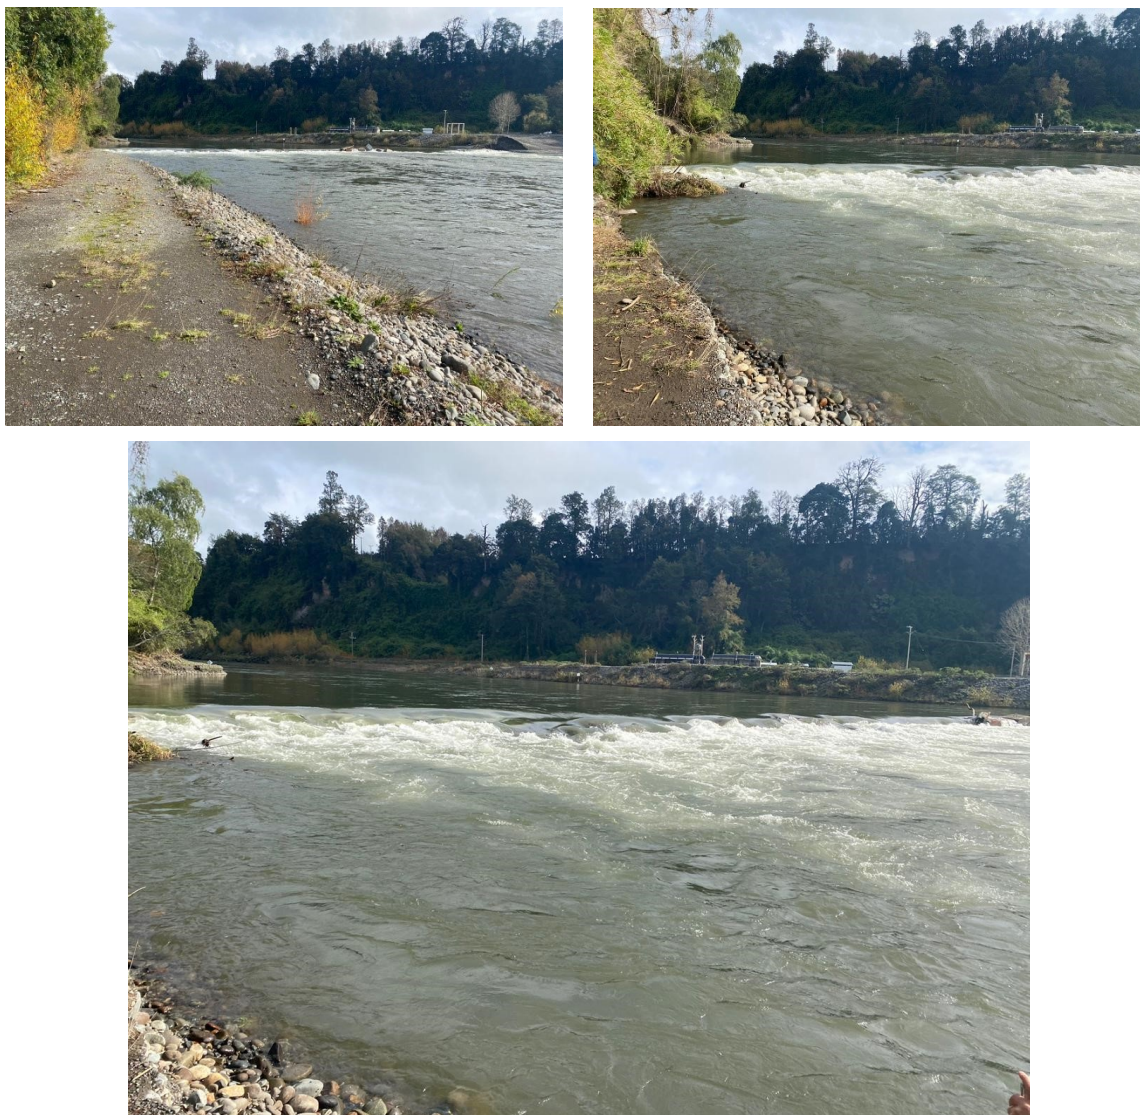
Figura 20 Fotografías relleno construido por la piscicultura tomadas durante la Auditoría Ambiental
Mayo 2020

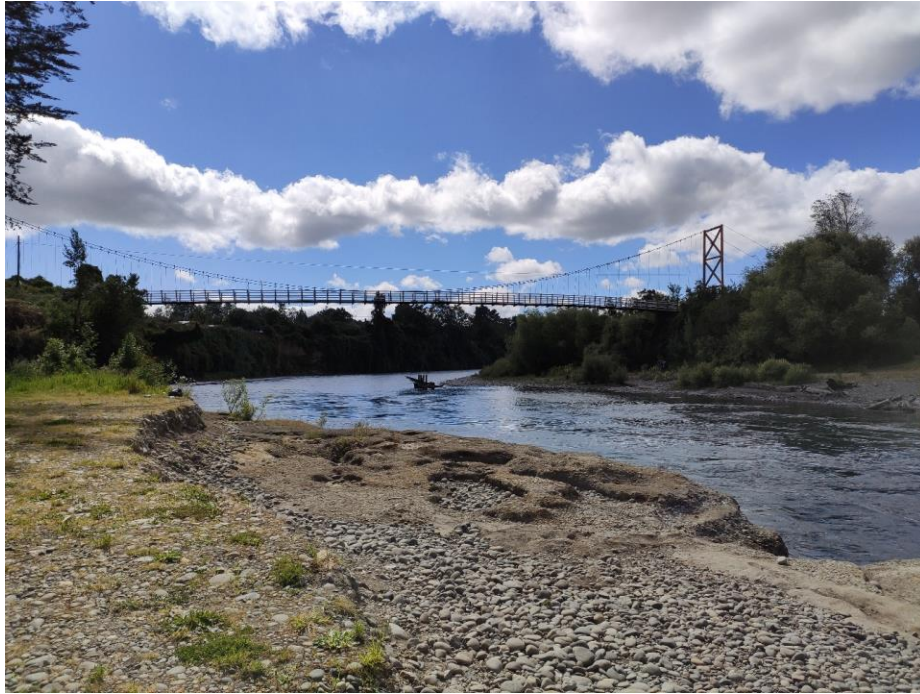
La imagen de la Figura 3-1 que sigue permite apreciar un cauce con flujo o corriente, parte del lecho de la margen derecha con presencia de material grueso y vegetación de orilla característica de este tipo de río de velocidad y energía media. Resulta observable que el nivel de agua presenta un fuerte descenso, superior a los 3 m, según las trazas que dejan las aguas en el perímetro.

Figura 3-1: Vista del Río Rahue hacia Aguas Arriba del Puente en Ruta U-55-V (aguas arriba del tramo intervenido)

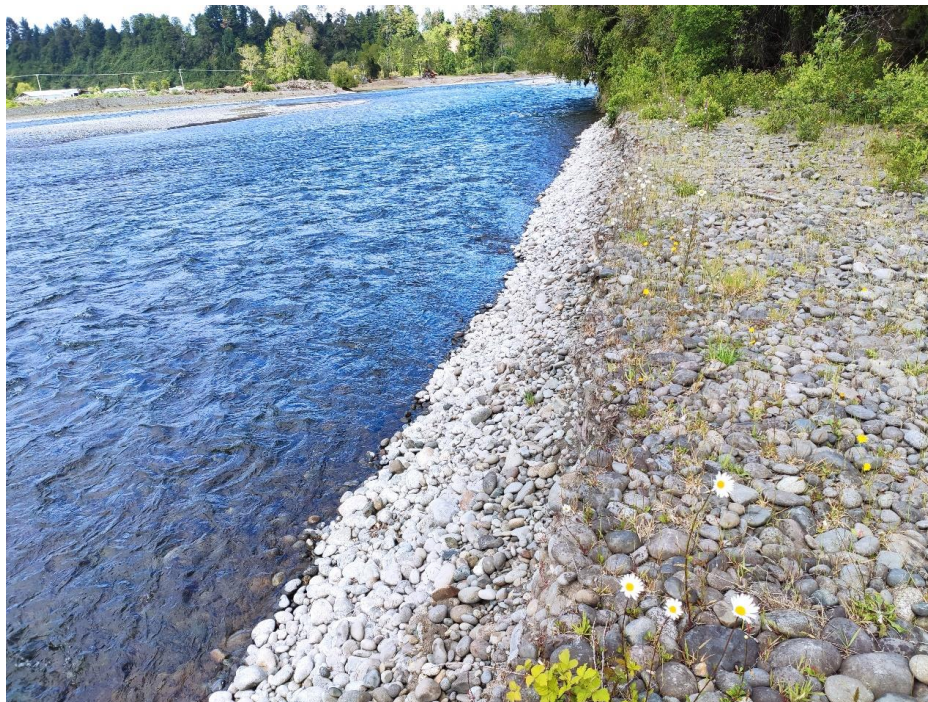
Desde el puente sobre la ruta U-55-V hasta aproximadamente 1,1 km en el cauce aumenta sus características de velocidad y tirantes, con una sección alterada por extracciones de material del río que eliminó la cubierta de fondo que lo estructuraba y generando un canalón con una matriz diferente y más arenosa (ver Figura 3-2).

Figura 3-2: Río Rahue aguas abajo de Puente en Ruta U-55-V

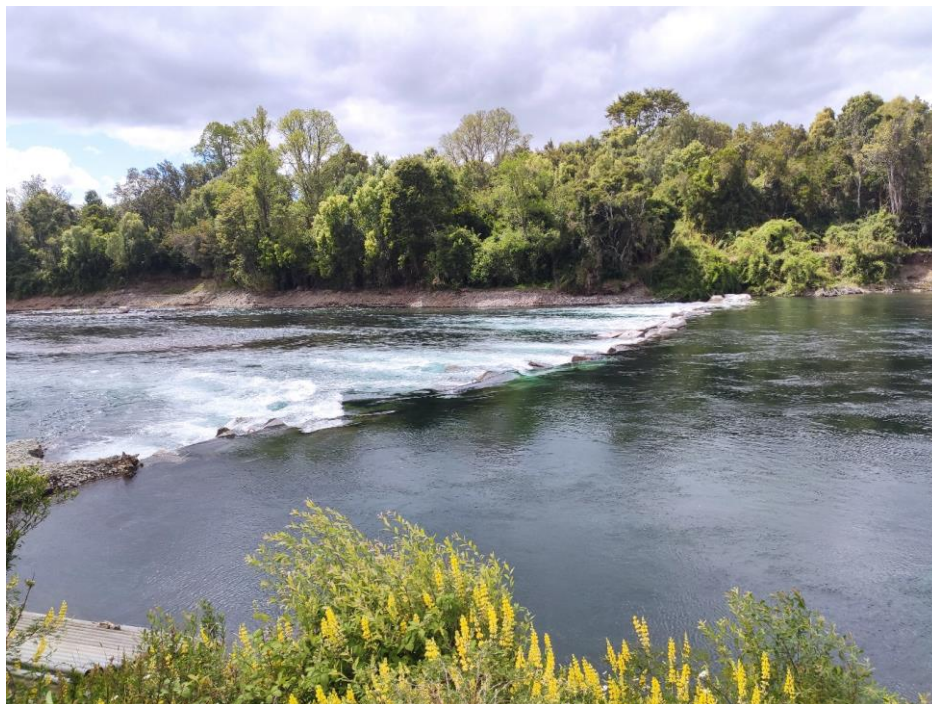
La no existencia de esta barrera no solo afectaría a la piscicultura Copihue sino que además, cambiaría la gradiente hidráulica del cauce con una disminución mayor del tirante hacia aguas arriba. Si bien se observa una erosión en la margen derecha y contraria a la captación, es un efecto menor de esta estructura hidráulica y fácilmente corregible.

Figura 3-3: Barrera de Captación de Derechos en Bocatoma Piscicultura Copihue

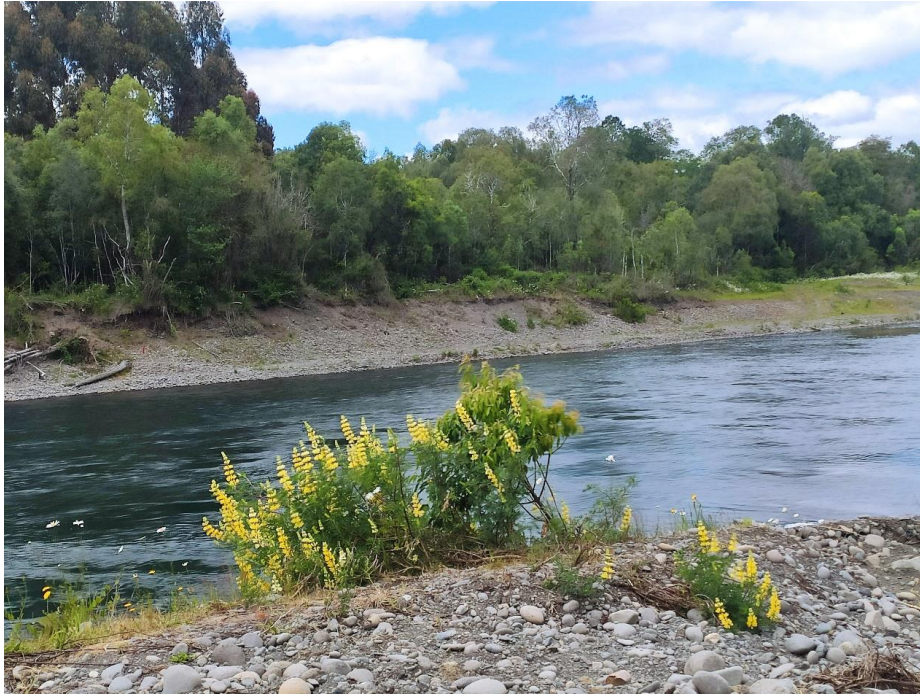
Figura 3-4: Vista Aguas Arriba de la Barrera de Captación

La foto de la Figura 3-4 permite apreciar en la ribera contraria a la bocatoma la excavación de la extracción y el descenso mayor del cauce a pesar del peralte que produce la barrera.

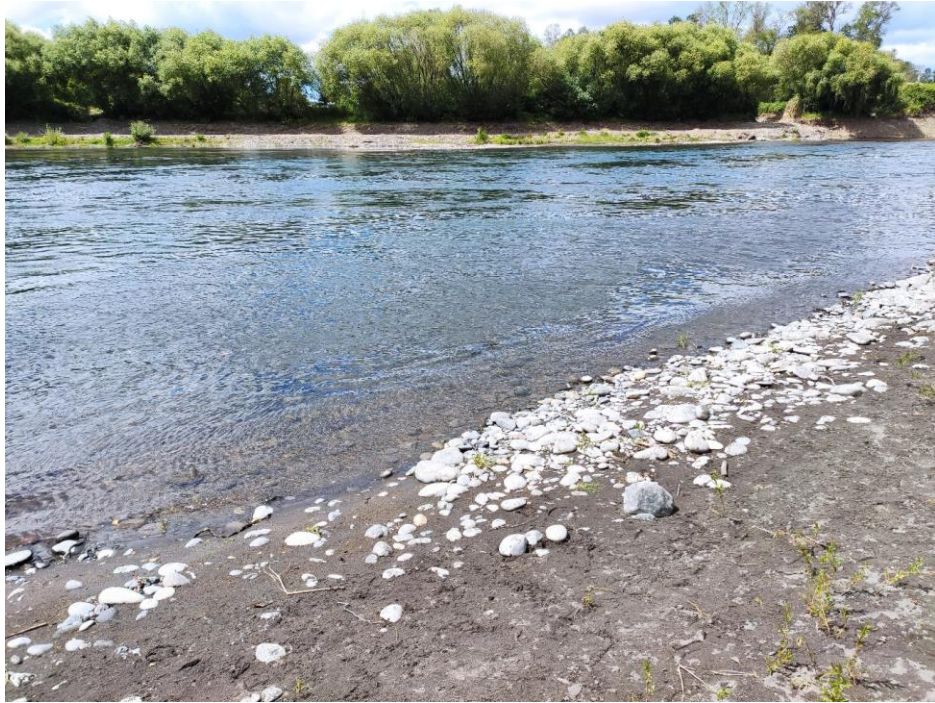
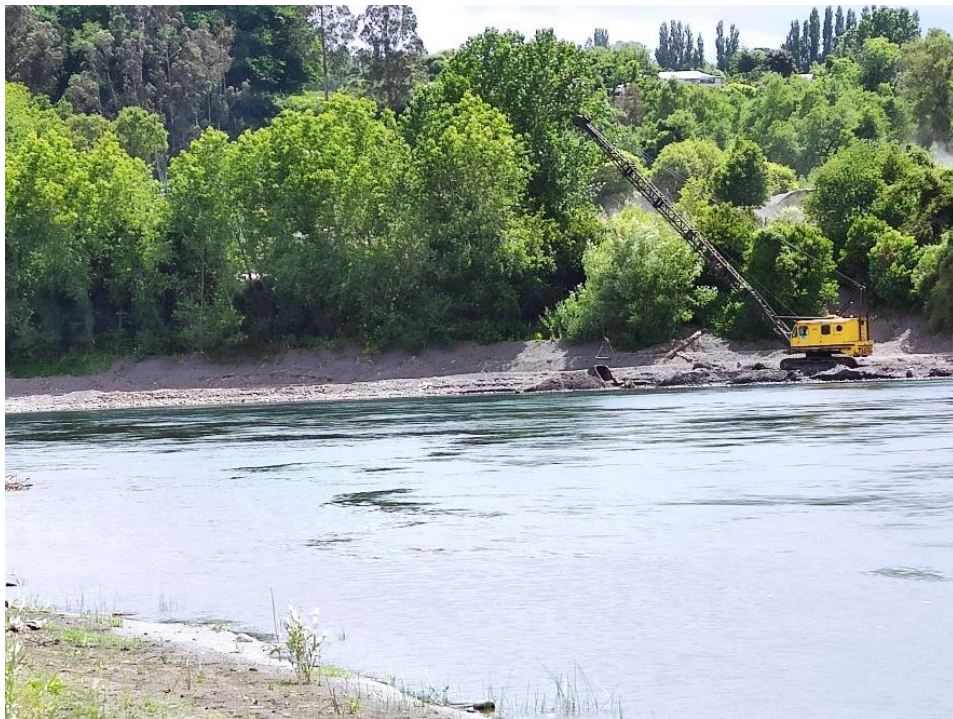
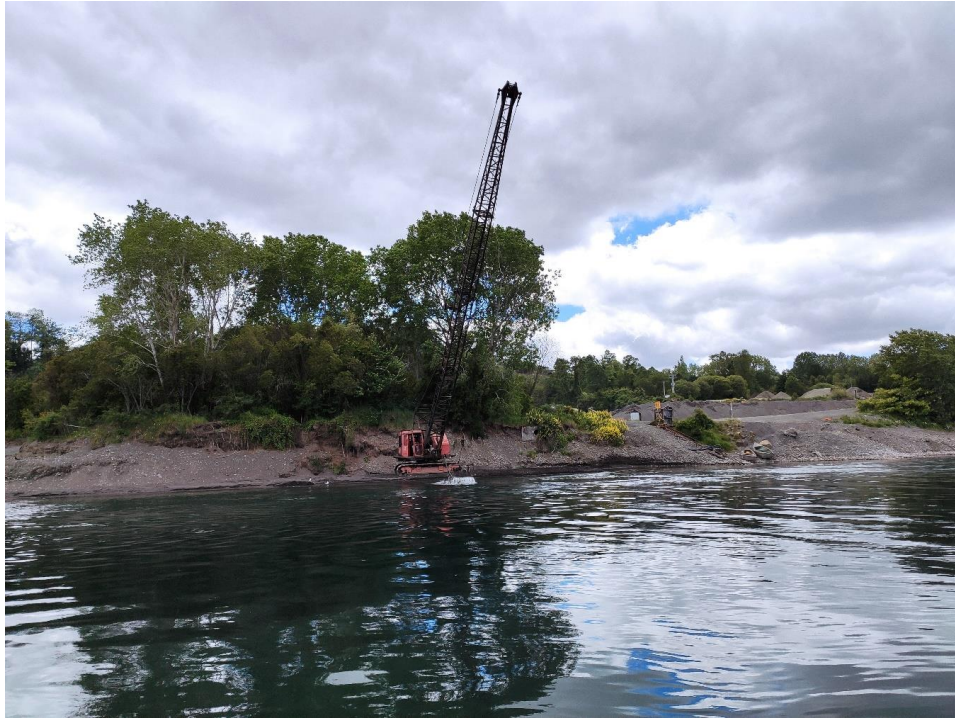
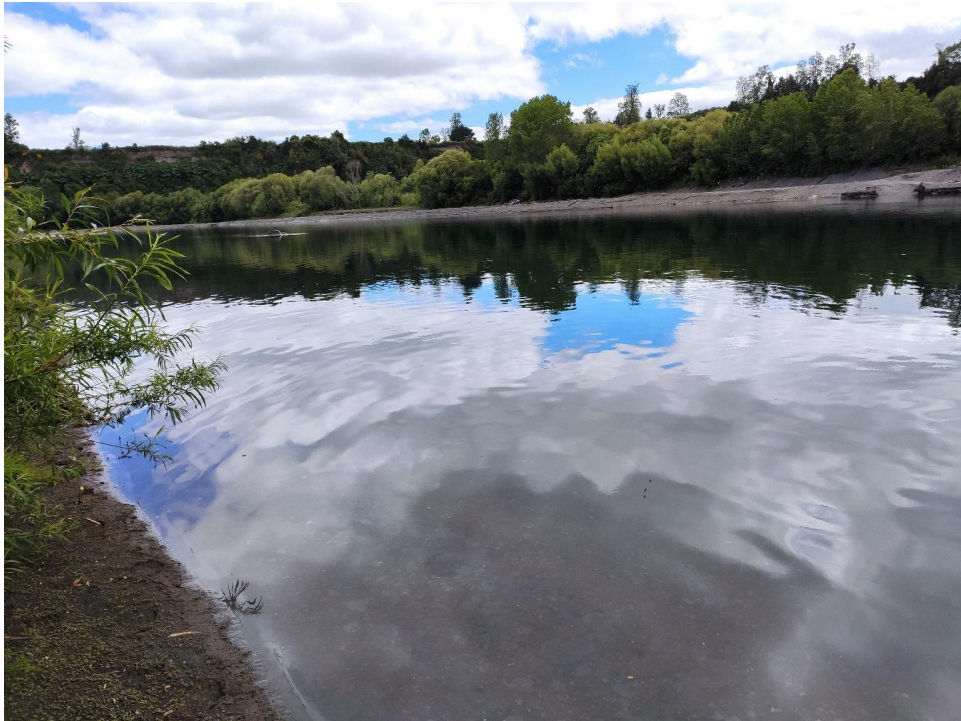
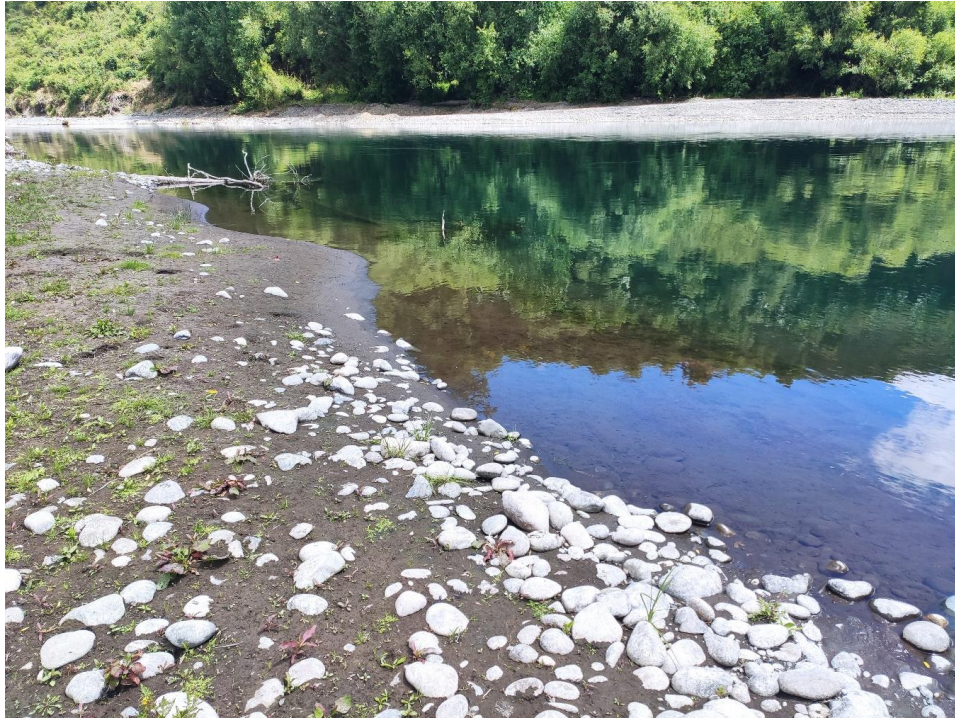
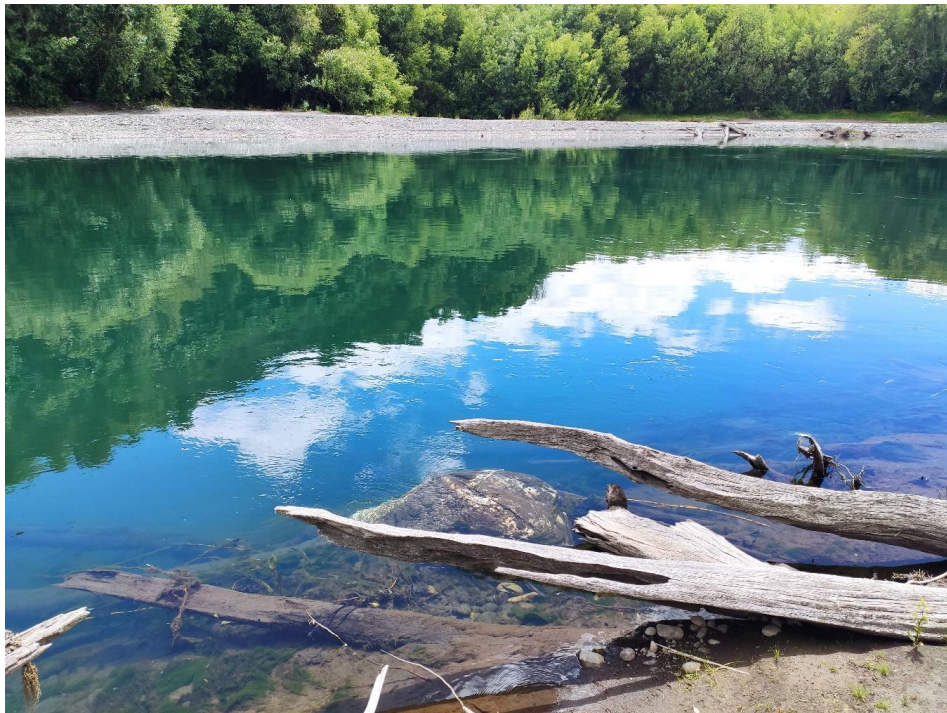
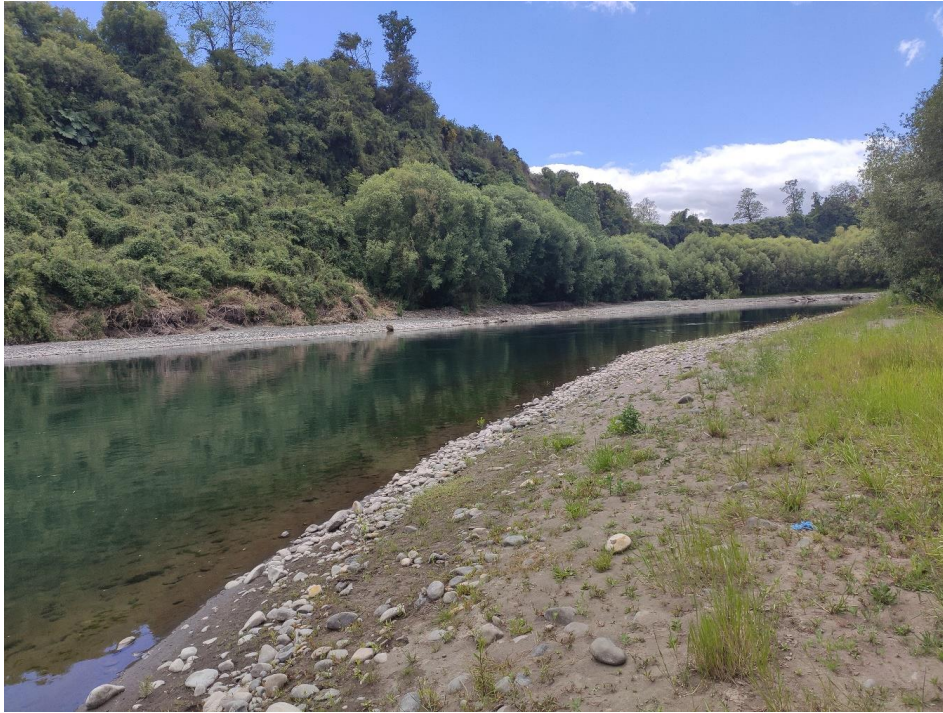
Las siguientes fotos muestran la evolución del cauce desde la barrera de la Piscicultura hasta el término del proyecto de extracción de áridos.

Figura 3-5: Sección del Río Rahue Aguas abajo de la Barrera de la Bocatoma Piscicultura Copihue

Figura 3-6: Río Rahue, maquinaria Dowling & Schilling extrayendo áridos en la orilla derecha

Figura 3-7: Río Rahue, maquinaria Dowling & Schilling extrayendo área desde el cauce por la orilla derecha

Figura 3-8: Río Rahue, Aguas Abajo extracción, inicio de régimen Léntico

Figura 3-9: Río Rahue, Aguas Abajo extracción, Zona de Régimen Léntico

Figura 3-10: Río Rahue, Aguas Abajo extracción, Zona de Régimen Léntico

Figura 3-11: Río Rahue, Tramo Final de extracciones de áridos

Se puede apreciar en las fotos del tramo aguas abajo de la barrera una matriz arenosa en el lecho y escaso árido grueso en los bordes.

En base a lo observado se puede señalar que existe un daño mayor en el cauce y una pérdida de las condiciones previas a la extracción de áridos. Esta degradación del río Rahue se aprecia no posible de recuperar con las obras propuestas en el Plan de Abandono.

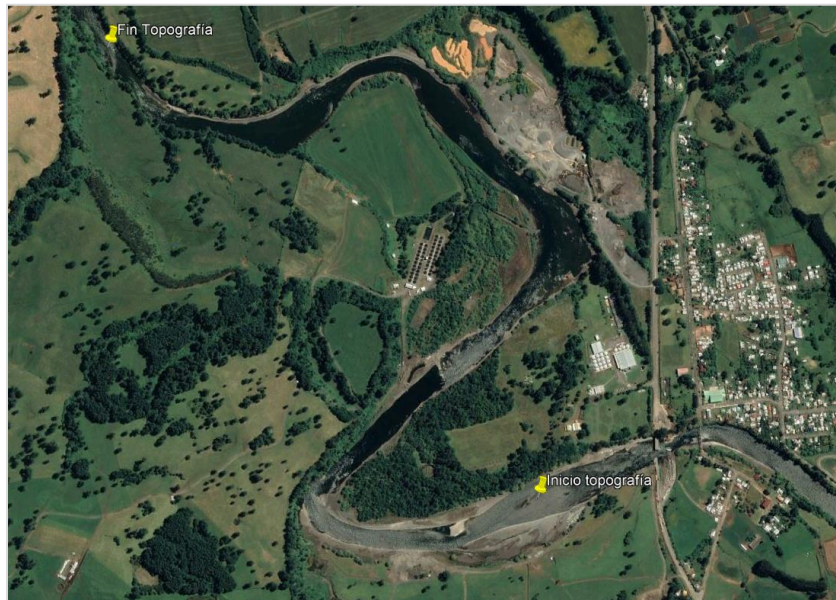
El proyecto de abandono originalmente presentado (mayo de 2019) presentó una topobatimetría realizada en diciembre de 2018 que abarcó una extensión de 3,7 km.

Figura 3-12: Extensión de Topografía Río Rahue

Con esta información se efectuaron las comparativas de las variaciones o movimientos del lecho desde el año 2011 a la presentación del estudio de abandono (2019).

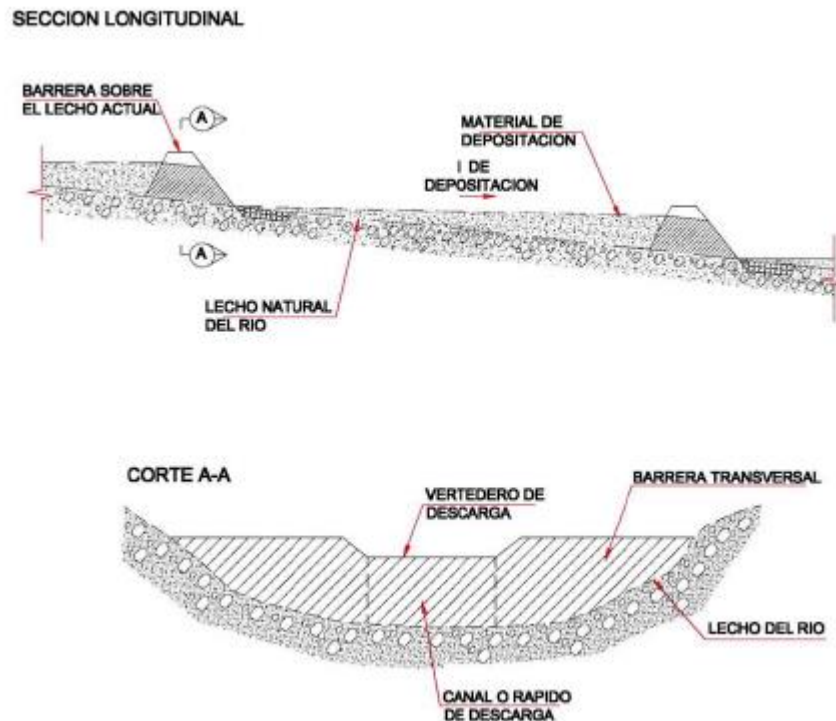
- Barreras dispuestas en serie.
- Canalización del tramo a recuperar con una pendiente menor a la natural.
- Barreras con un vertedero frontal y canal o rápido de descarga.

Figura 3-13: Sistemas de Barreras de Retención (Manual de Carreteras, Vol.3 2018, Lámina 3.708.303(1).A)

Ninguna de estas características hidráulicas básicas y elementales tiene el pretil aprobado.

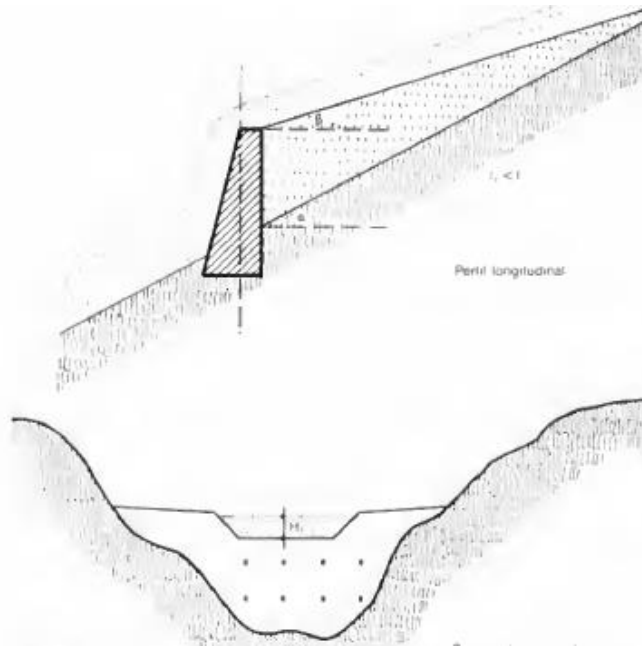
Figura 3-14: Sección Transversal de un Torrente (Fuente: FAO 1988)

- La barrera es inestable, no sería capaz de soportar el paso del agua por sobre la corona (overtopping) y sería destruida de inmediato, generando una brecha de rotura de dique, un caudal máximo de vaciado y un efecto aluvional en el río Rahue.
