ACTA DE INSPECCION AMBIENTAL
(FORMATO DE ACTA INSPECCIÓN GENERAL)

1. ANTECEDENTES		
1.1 Fecha de Inspección: <u>22-OCTUBRE-2010</u>	1.2 Hora de inicio: <u>12:40</u>	1.3 Hora de término: <u>15:25</u>
1.4 Nombre de la Unidad Fiscalizable: <u>DISCULTUNA EL COPILQUE</u>		1.5 Estado operacional de la Unidad Fiscalizable: <u>OPERACIÓN.</u>

1.6 Ubicación de la Unidad Fiscalizable: <u>FUNDO EL COPILQUE, RIBERA OESTE RIO RAHUE SECTOR CANCUBA</u>		Comuna (s): <u>PUERTO OCTAY</u>
		Región (es): <u>LOS LAGOS</u>

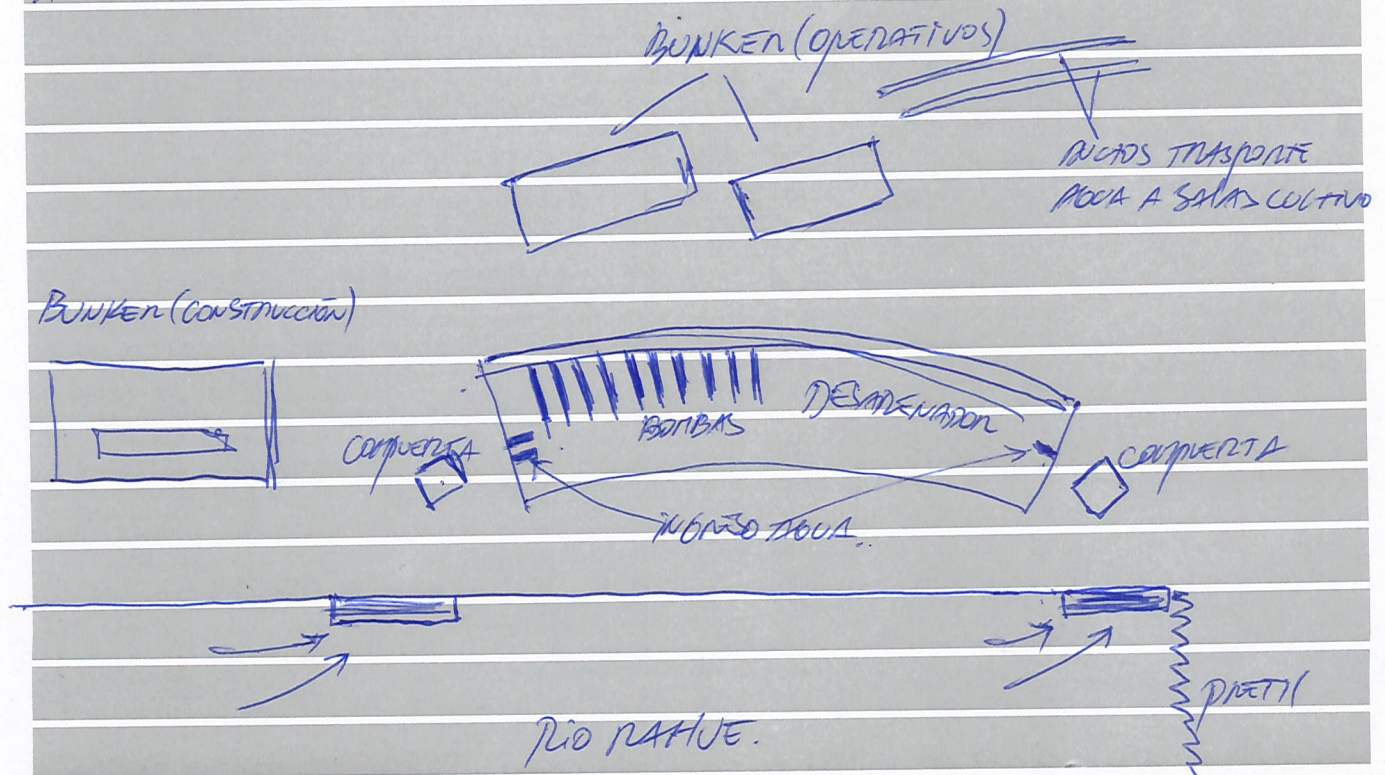
- Al consultar al Sr. Barone, sobre maquinaria en el sector, informa que desde a lo menos 3 meses no han operado en el lugar.
- En el mismo sector se visualiza en construcción un nuevo bunker (de unos 19 x 10 m largo x ancho), cercano al borde del río Rahue, el cual se indica que tendría la misma capacidad de los bunker antes citados (y que serían desmantelados), y succionaría inicialmente las aguas del desarenador, y posteriormente una vez terminados los permisos por la DGA, instalación ducto (desde) directo desde el río. Cabe señalar que indica que la ubicación del citado bunker, no se encuentra en zona de crecida del río Rahue, por lo que no requiere dichos permisos sectoriales de la DGA.
- Dicha estructura se encuentra en construcción desde a lo menos 2 meses.
