## INFORME TÉCNICO DE FISCALIZACIÓN AMBIENTAL

EDIFICIO MANUEL MONTT – ÑUÑO A

DFZ-2021-196-XIII-NE

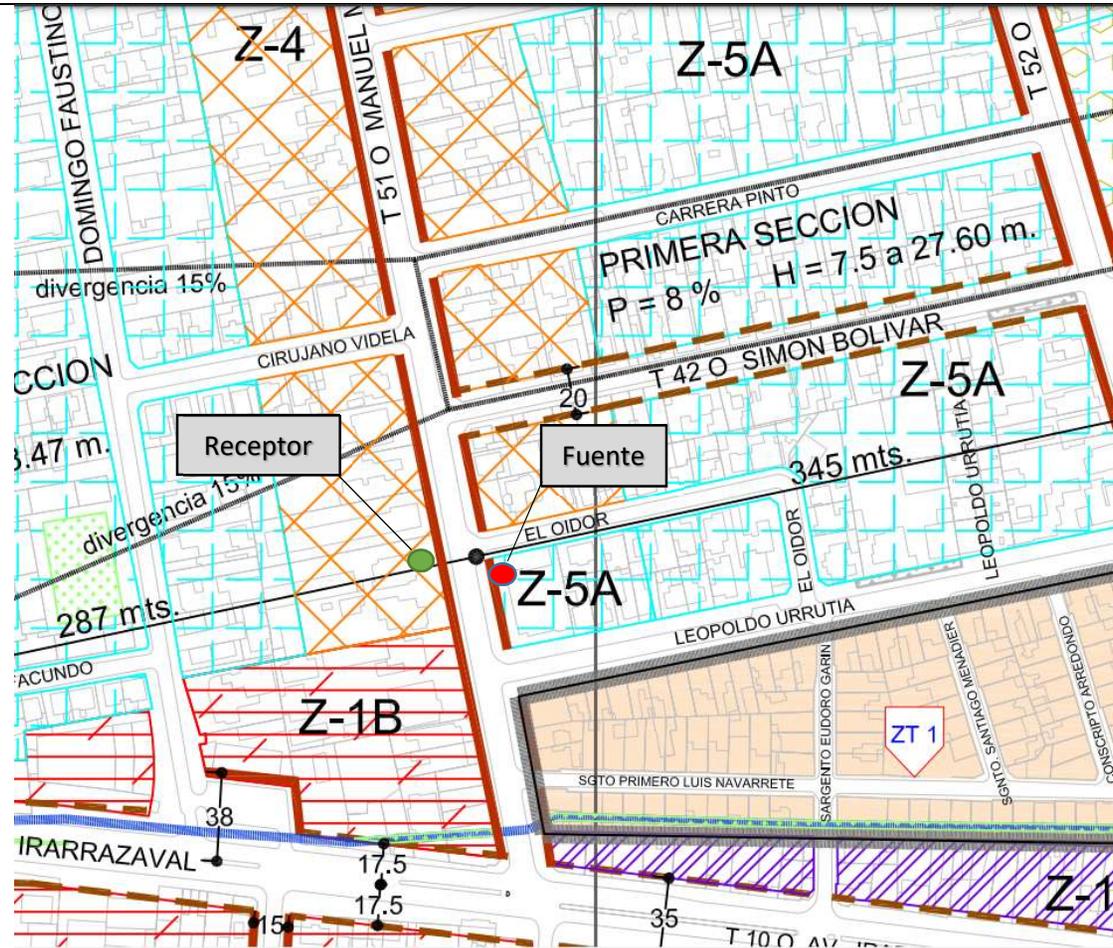
Figura 1.

Descripción: Extracto Plano PRC Ñuñoa, muestra ubicación de receptor (●) en zona Z-4 y fuente (●) en zona Z-5A.

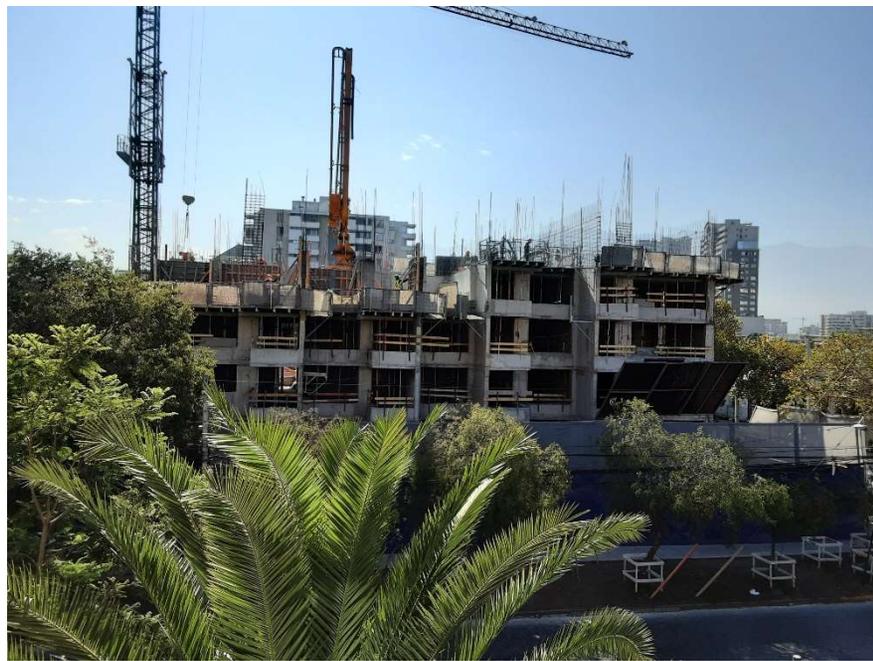
**Fotografía 1.**

**Descripción Medio de Prueba:** Vista desde el receptor del avance de la obra, se puede apreciar el cierre perimetral implementado. Sin embargo, no se observan cierres de vanos ni el uso de semi encierros en losa de avance.

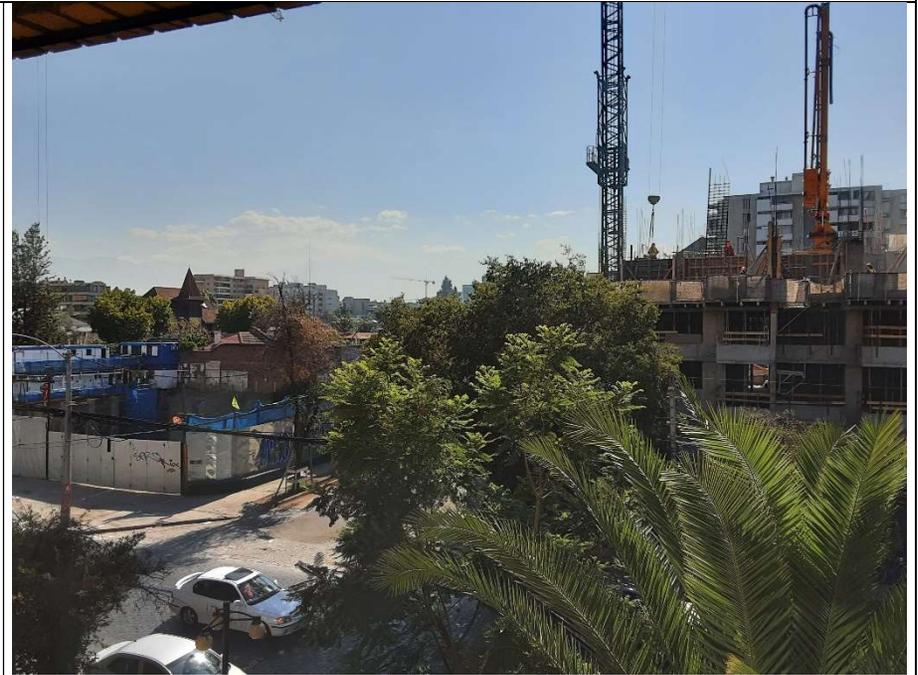
**Fotografía 2.**

**Descripción Medio de Prueba:** Vista desde el receptor de obra de Constructora INGEVEC que se encuentra en etapa de habilitación de niveles subterráneos de frente a la obra fiscalizada. Se emplaza en la esquina de las calles Manuel Montt con El Oidor, y al momento de la medición no se percibieron ruidos de esta fuente.

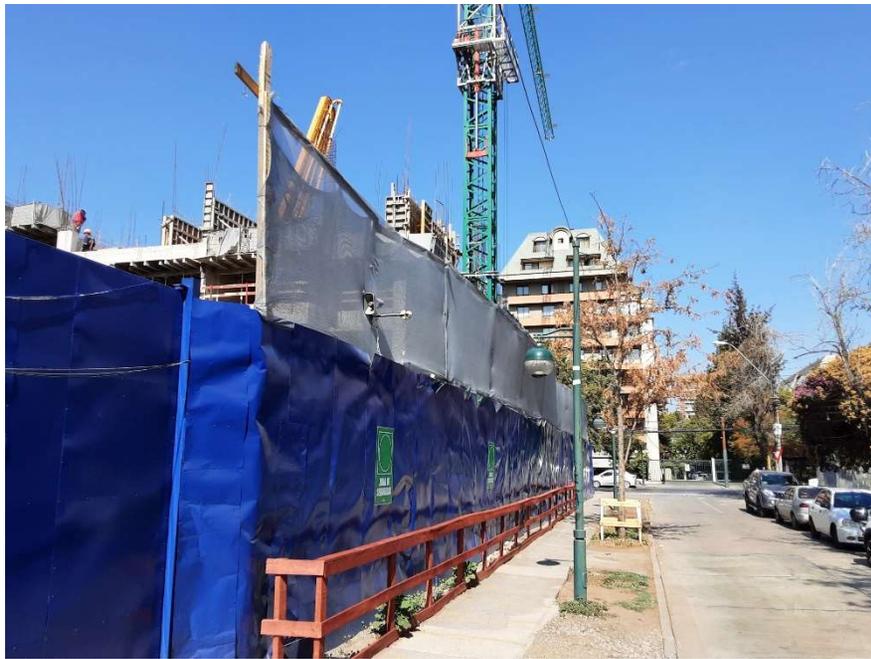
**Fotografía 3.**

**Descripción Medio de Prueba:** Cierre perimetral de la obra, vista desde calle El Oidor.
