INFORME TÉCNICO DE FISCALIZACIÓN AMBIENTAL

Medidas Provisionales

**SOCIEDAD ELABORADORA DE ACEITUNAS APROACEN LTDA.
(SISTEMA DE TRATAMIENTO DE RILES) - TIL TIL**

DFZ-2021-203-XIII-MP

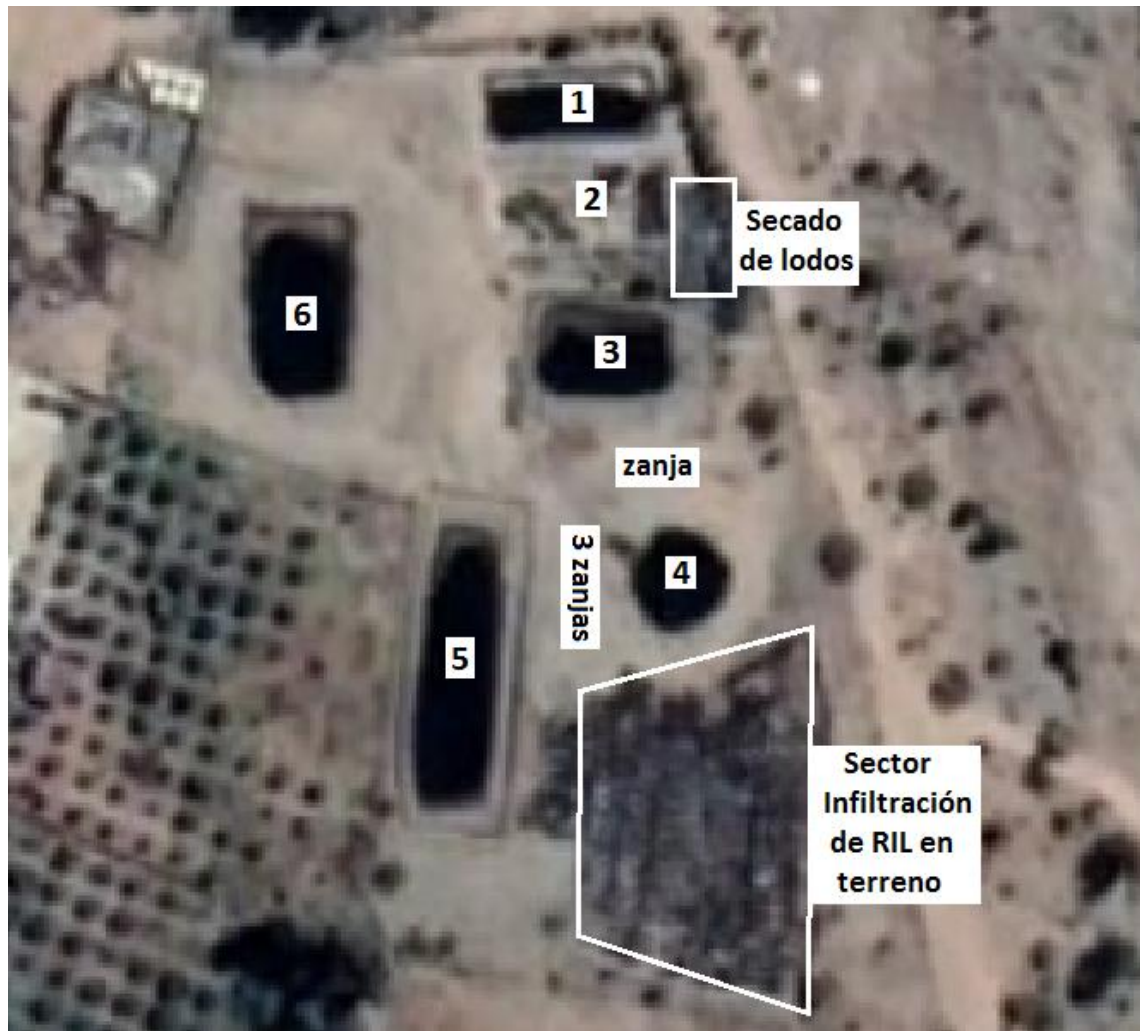
Figura 2. Zona de disposición final. Piscinas de acumulación enumeradas, zona donde se ubican las zanjas, sector de secado de lodos y sector de infiltración de RIL en terreno (Fuente: Google Earth 2021, fechas de imágenes: 10/06/2020).

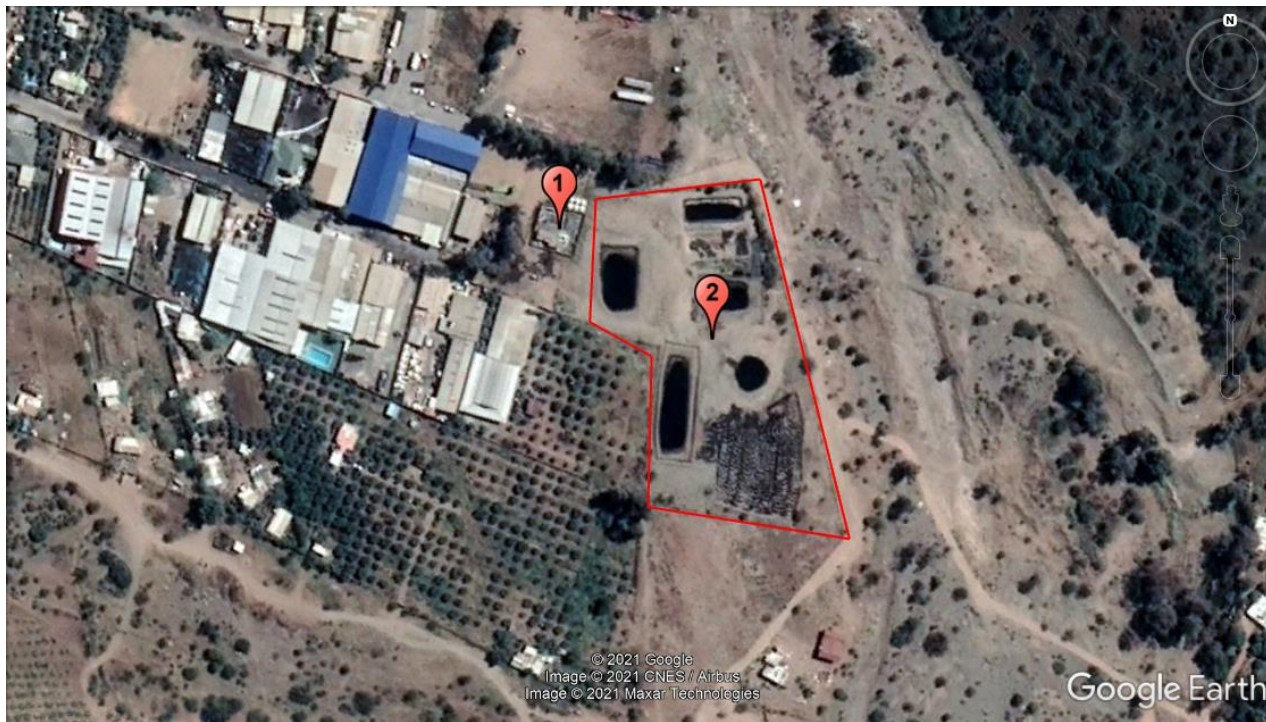
Figura 3. Esquema del Recorrido. En rojo se muestran las estaciones visitadas, 1 y 2. (Fuente: Google Earth 2021, fechas de imágenes: 10/06/2020).

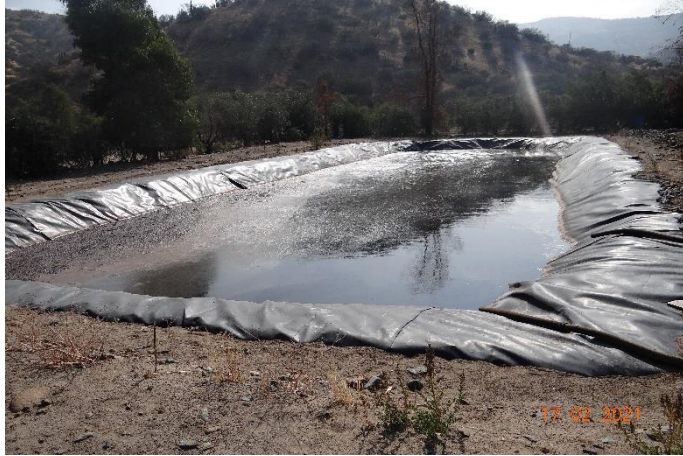
Fotografía 1.

- 6 piscinas de acumulación:
 - Piscina N°1, con revestimiento y con RIL.
 - Piscina N°2, sin revestimiento y sin RIL.

Descripción del medio de prueba: Piscina N°1, con revestimiento y con RIL

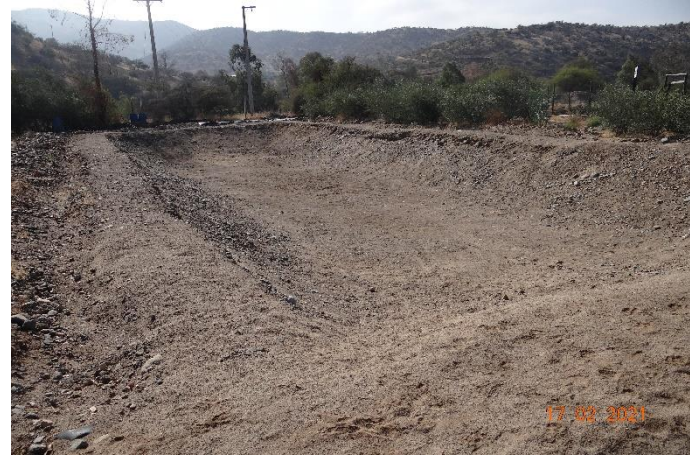
Fotografía 2.

Descripción del medio de prueba: Piscina N°2, sin revestimiento y sin RIL

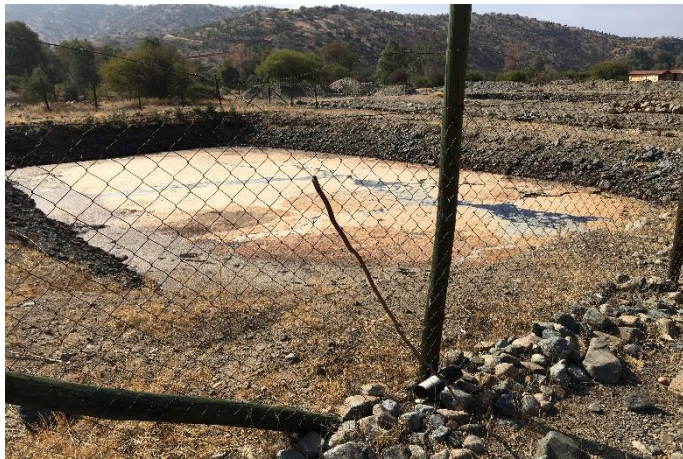
Fotografía 3.

- Piscina N°3, sin revestimiento y con RIL.
 - Piscina N°4, sin revestimiento y con RIL.
 - Piscina N°5, sin revestimiento y con RIL.
 - Piscina N°6, sin revestimiento y con RIL.

Según lo indicado por el Sr. Óscar Donaire, desde la inspección anterior (5 de enero de 2021) no se ha dispuesto RIL en las Piscinas N°3 y N° 4, y por tanto el RIL contenido allí correspondería a la fracción remanente que aún no se infiltrado en el terreno.

Descripción del medio de prueba: Piscina N°3, sin revestimiento y con RIL

1. No se redispuso los RILes tratados de las piscinas de acumulación sin revestimiento total, en la piscina que cuenta con revestimiento total.
2. No se inhabilitó el uso de las piscinas de acumulación sin revestimiento total mientras no estuvieran totalmente revestidas, así como tampoco los sectores de infiltración entre las Piscinas N°3 y N°4 y Piscinas N°4 y N°5, consistente en excavaciones y zanjas en el terreno natural.

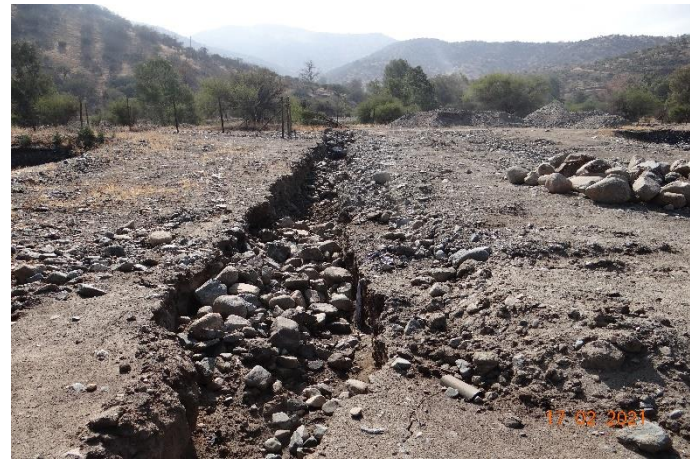
Fotografía 4.

- Respecto de la Zanja de infiltración entre las Piscinas N°3 y N°4, ésta se visualizó sin RIL en su interior y rellena parcialmente con piedras. El Sr. Óscar Donaire indicó que no se pudo terminar el cierre de dicha zanja debido a que la máquina utilizada para el movimiento de tierra se descompuso hace aproximadamente 2 semanas.

Descripción del medio de prueba: Zanja de infiltración, entre Piscinas N°3 y N°4, sin RIL.

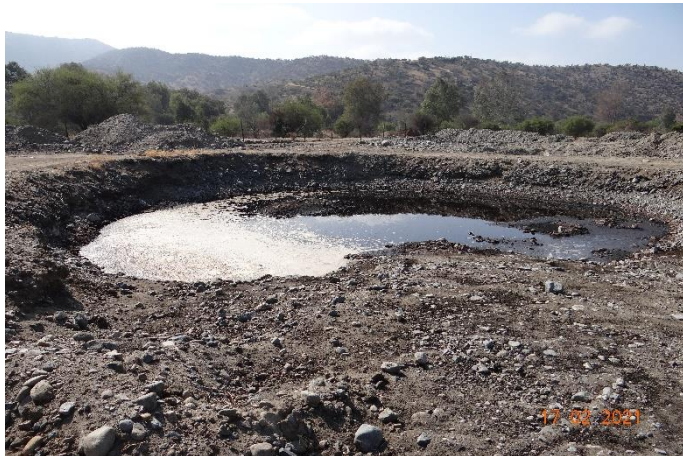
Fotografía 5.

Descripción del medio de prueba: Piscina N°4, sin revestimiento y con RIL

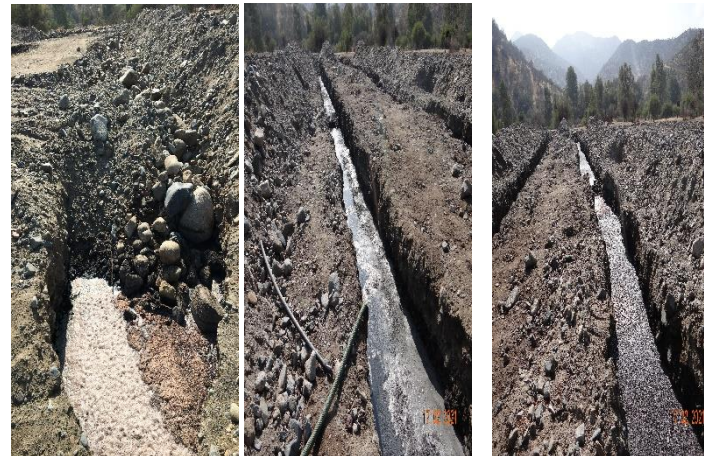
Fotografía 6.

- Respecto de las 3 Zanjas de infiltración entre las Piscinas N°4 y N°5, la primera se visualizó con movimiento de tierra y piedras en su interior, y con RIL sólo en el extremo contiguo a las Piscina N° 5 (el Sr. Óscar Donaire indicó que ese RIL se filtra desde la zanja contigua), mientras que la segunda y tercera contenían RIL en toda su extensión. El Sr. Óscar Donaire señaló que actualmente se deriva directamente el RIL sin tratar proveniente desde la PTR hacia la segunda zanja, desde donde, al momento de la inspección, se estaba derivando RIL hacia la Piscina N°5 mediante mangueras.

Descripción del medio de prueba: Zanjas de infiltración (3) entre Piscinas N°4 y N°5. La primera zanja presentaba evidencias de filtraciones de RIL desde la zanja contigua, mientras que la segunda y tercera zanjas estaban llenas con RIL.

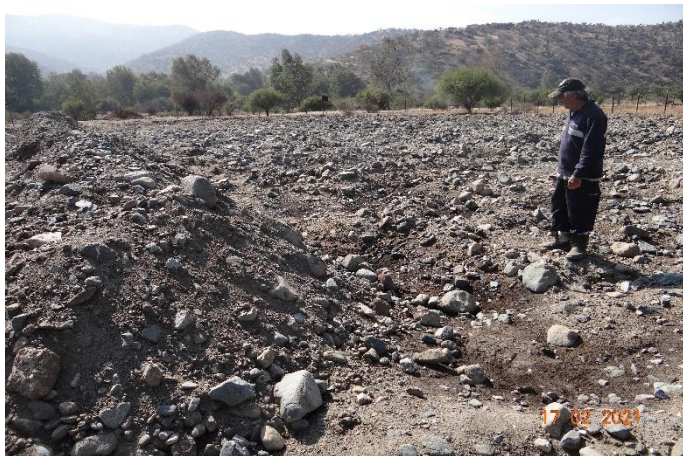
Fotografía 7.

- Respecto del sector para la infiltración del RIL en terreno (entre la Piscina N°4 y Piscina N°5), consistente en excavaciones y zanjas en el terreno natural, al momento de la inspección se observaron indicios de un movimiento de tierra para tapar/cerrar algunas de las zanjas. Adicionalmente, no se estaba disponiendo RIL en este sector ni habían evidencias de que se haya depositado RIL recientemente.

Descripción del medio de prueba: Sector para la infiltración del RIL en terreno (entre la Piscina N°4 y Piscina N°5), sin evidencia de disposición reciente de RIL.

3. No se acreditó el cese de las actividades adicionales que puedan generar infiltración de RILes al subsuelo, entre ellas, la disposición de RILes en el suelo. Si bien al momento de la inspección no se estaba disponiendo RIL ni habían evidencias de que se haya depositado RIL recientemente en el sector destinado para la infiltración del RIL en terreno, no se presentó ningún medio de verificación que permita acreditar que la situación se haya mantenido en el tiempo.

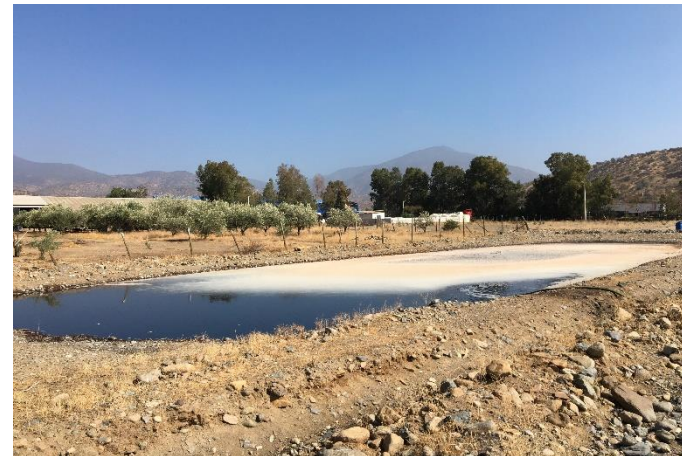
Fotografía 8.

Descripción del medio de prueba: Piscina N°5, sin revestimiento y con RIL

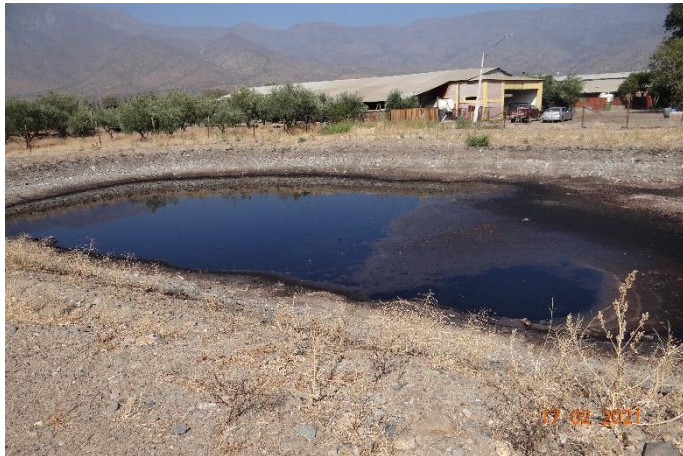
Descripción del medio de prueba: Piscina N°6, sin revestimiento y con RIL

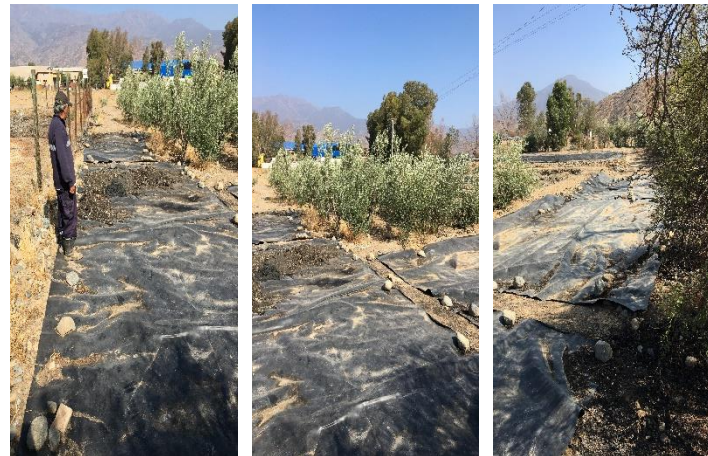
Fotografía 10.

- Respecto del sector de secado de lodos, contiguo al emplazamiento de la Piscina N°2 y Piscina N°3, y consistente en paños de revestimiento de HDPE donde se disponen los lodos para su secado al sol, al momento de la inspección se verificó que sobre las lonas había lodo húmedo, en poca cantidad, que presentaba restos de aceitunas y gran cantidad de moscas. No se observó presencia de lodos sobre el terreno desnudo.

Descripción del medio de prueba: Sector de secado de lodos.

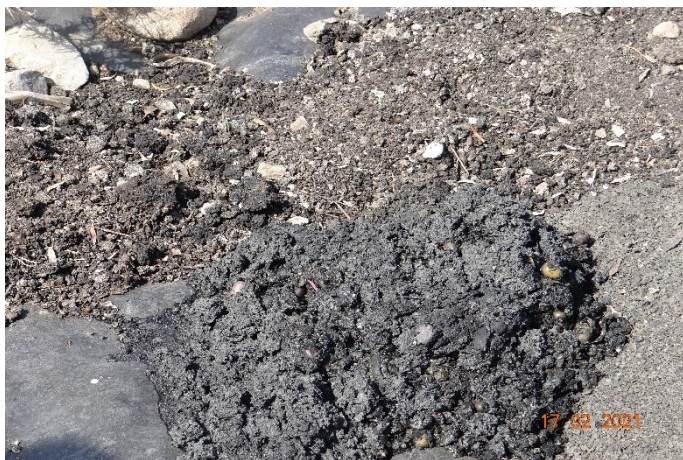
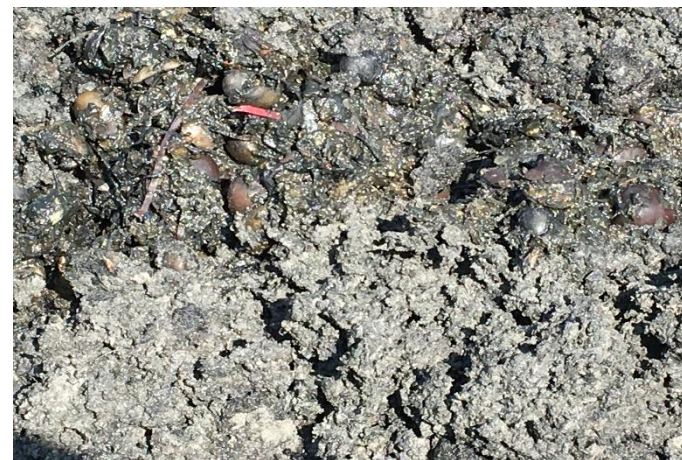
Fotografía 11.

Descripción del medio de prueba: Lodo húmedo en sector de secado de lodos.

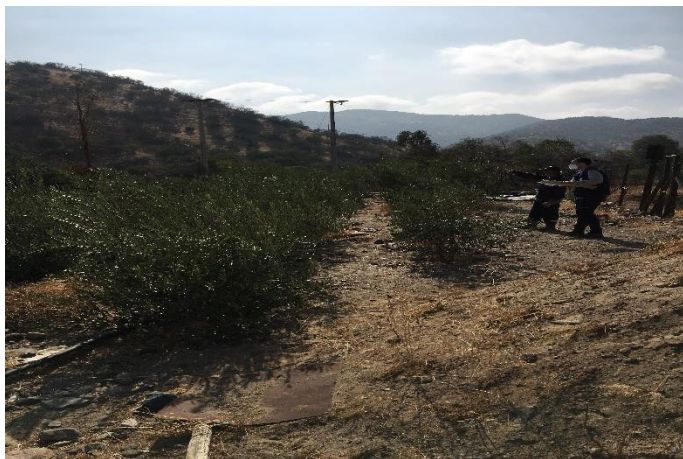
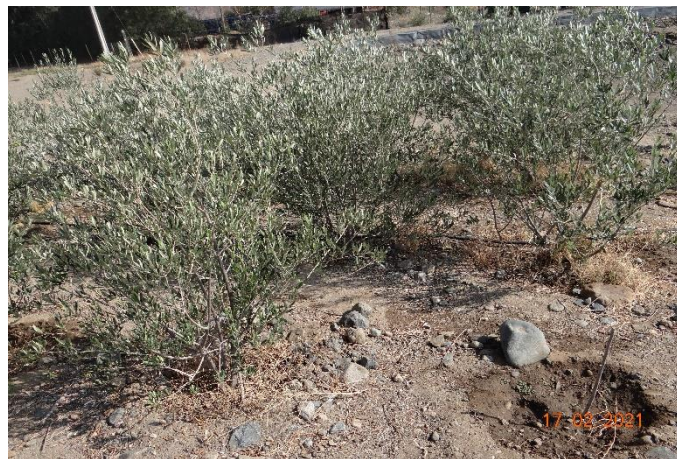
Fotografía 13.

Al momento de la inspección se estaba realizando el riego de aproximadamente 20 ejemplares de Olivos, sólo con agua de noria de acuerdo a lo informado por el Sr. Óscar Donaire.

Descripción del medio de prueba: Ejemplares de Olivos.
