**Ref.:** "ENTREGA INFORMACION MEDIDA PROVISIONAL LAGUNA NEGRO FRANCISCO SPA". Resolución Exenta N° 1319 de fecha 03 de agosto de 2020, de la Superintendencia del Medio Ambiente.

## MEMORÁNDUM N°007/2020

<b>LAGUNA NEGRO FRANCISCO SPA</b>	PLAN DE RETIRO Y CIERRE DE OBRAS	SEPTIEMBRE 2020
	PROYECTO EXPLORACION MINERA CUENCA LAGUNA NEGRO FRANCISCO

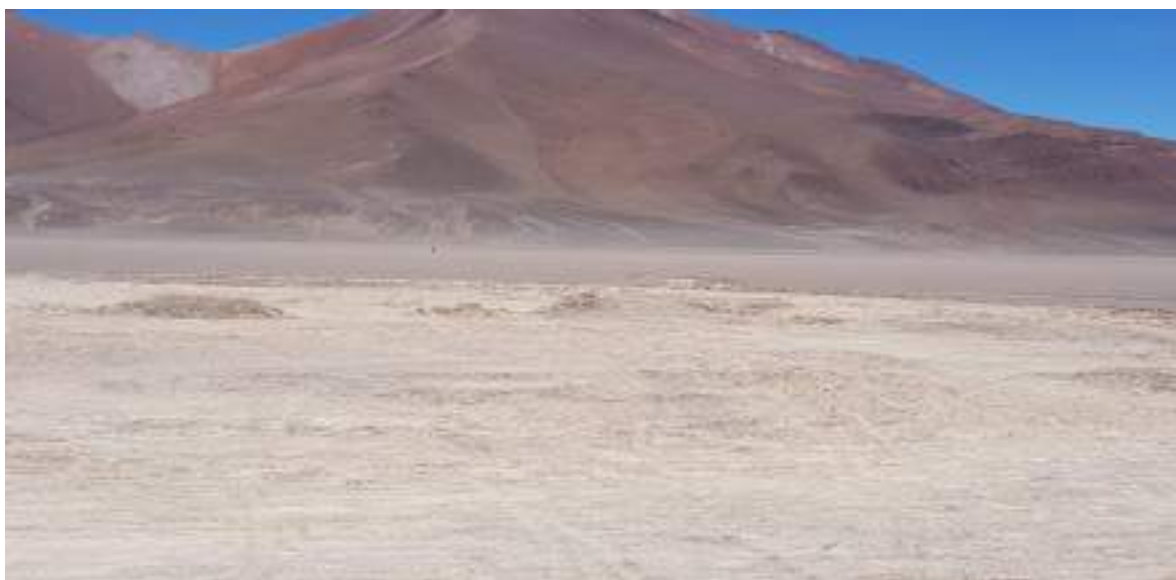
Que al momento de terminar las faenas de sondajes, las cuales fueron realizadas en diciembre del año 2018 en un corto período (<2 semanas), tanto los residuos como escombros de las actividades de sondaje fueron retirados como se muestra en la Fotografía 1 obtenida posterior al cierre y abandono de la faena.

Fotografía 1: Área de sondajes posterior al cierre.

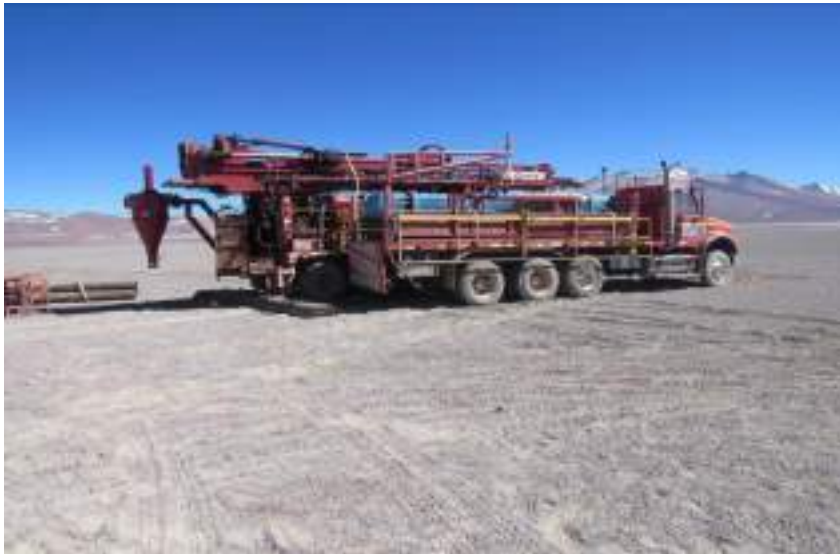
Sin embargo, según lo denunciado y constatado por CONAF Atacama, el Titular habilitó 3 sectores para sondajes (constatando la construcción de dos de los sondajes) y sus respectivos caminos de acceso, los cuales se encuentran más al norte de lo informado en consulta de pertinencia y por tanto se ubicaron al interior del Parque Nacional Nevado de Tres Cruces, donde uno de los sondajes se realizó a solo 300 metros de la ribera sur de la Laguna del Negro Francisco, zona de nidificación de Flamencos altoandinos y hábitat de diversas especies de fauna en categoría de conservación (Figura 1).

**Figura 2.-** Imágenes de ubicación de puntos de sondajes denunciados por CONAF. Imagen 1: Almacenamiento de materiales y equipamiento de sondaje N° 1; Imagen 2: Instalación de sondaje N°2; Imagen 3: Punto proyectado de sondaje N°3.

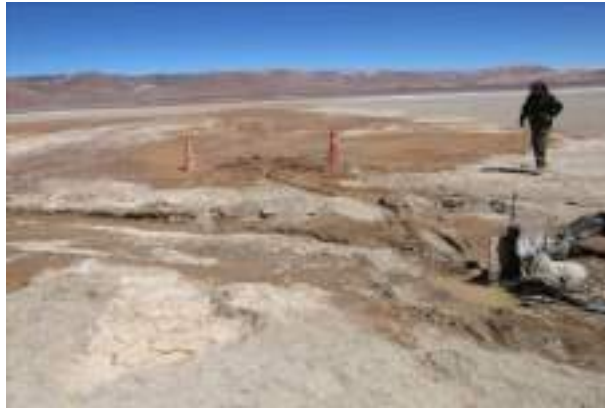
**Figura 6.** - Vestigios de escurrimiento de agua superficial hacia la Laguna del Negro Francisco producto de las perforaciones realizadas por el Titular. En imagen se observa área alrededor de sondaje N° 2.

En la denuncia, el organismo sectorial informó que en visitas y fiscalizaciones realizadas por Guardaparques del Parque Nacional Nevado de Tres Cruces, los días 2, 16 y 27 de diciembre de 2018 y 03 de enero de 2019 se constataron una serie de actividades realizadas por "Proyecto Exploración Minera Cuenca Laguna Negro Francisco", cuyo titular es Laguna Negro Francisco SpA. Las actividades que se pudieron constatar en esas visitas fueron: la perforación de pozos de sondaje (Figura 2), instalaciones auxiliares (Figura 3) y caminos de acceso (Figura 4), la presencia de residuos producto de las actividades antes señaladas (Figura 5), el almacenamiento de materiales en sector de sondajes (Figura 3) y el escurrimiento de agua superficial hacia la Laguna del Negro Francisco producto de las perforaciones (Figura 6).

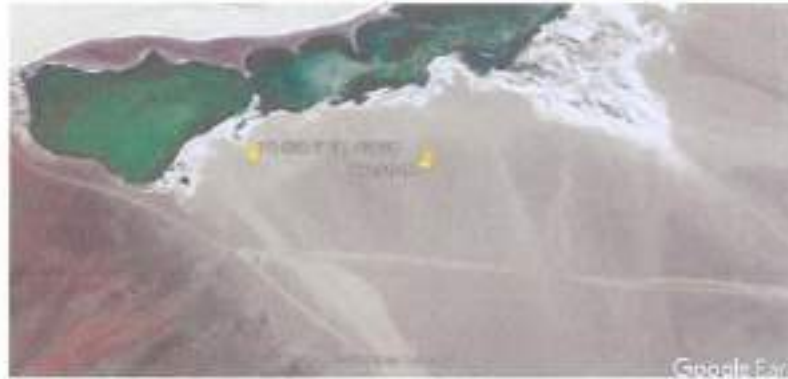
**Figura 7.** Imagen satelital presentada por el Titular en que se señalan los dos puntos donde habría realizado los pozos de perforación de sondaje.

- Que se realizaron dos pozos de sondaje en total y no los 6 contemplados en consulta de pertinencia, los cuales según lo indicado por el Titular no se encontrarían dentro del Parque Nacional (Ver figura 7).
- Que no se habrían realizado obras adicionales a las contempladas en la consulta de pertinencia.

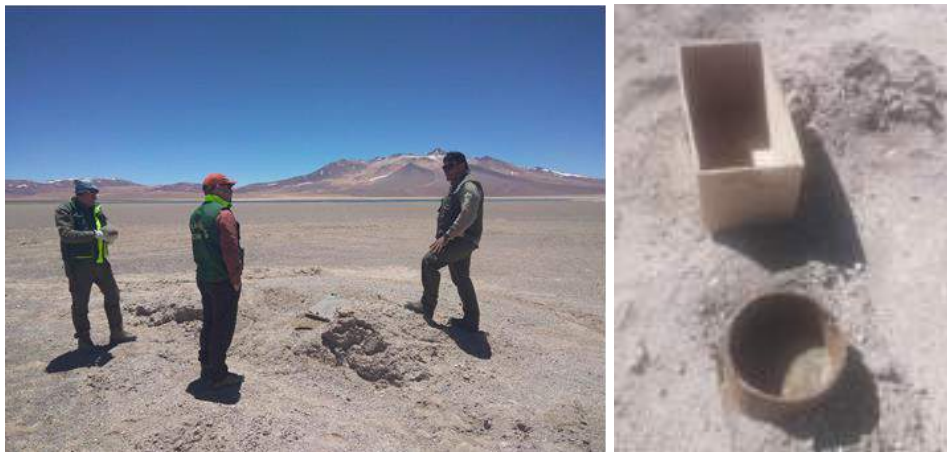
**Figura 10.** Visita inspectiva de 06 de noviembre de 2019 donde CONAF verificó en terreno que la empresa ya no se encuentra en el lugar realizando trabajos. Se observó cañería de sondaje con agua y protección inadecuada (sondaje N°2 de denuncia).

los caminos que se construyeron exclusivamente para acceder a los puntos de sondajes y las intervenciones propias de los sondajes en dos puntos, los cuales nunca fueron eliminados o protegidos de buena forma, lo cual implica que fauna que transite por el sector (vicuñas y guanacos) puedan verse perturbados por este tipo de instalaciones” (Ver Figura N°10 y Figura N°11).

Aun así, es posible señalar que el Titular no ha realizado el cierre adecuado de los sondajes habilitados y así mismo los caminos de acceso han quedado a disposición del tránsito de personas, por lo que se genera una condición de acceso no regulado que eventualmente puede significar un deterioro de las condiciones naturales del sector .

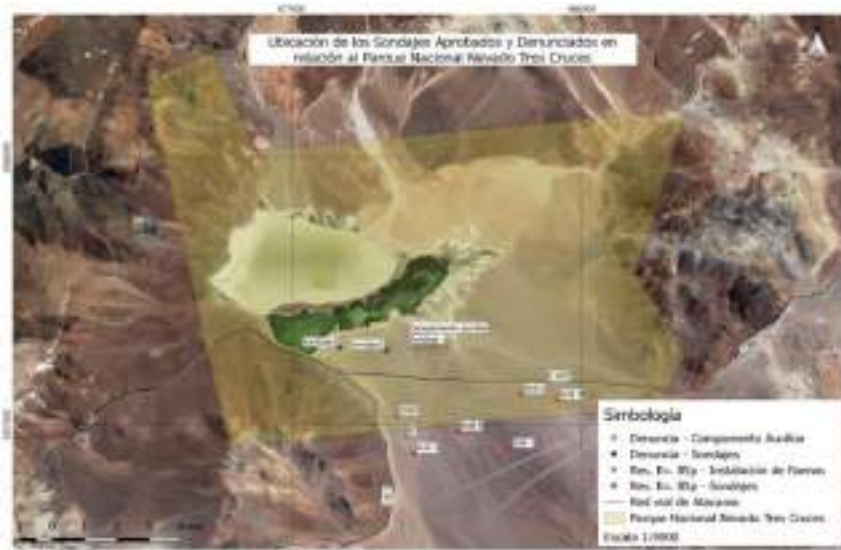
Luego del análisis de ubicación efectiva de caminos y sondajes construidos por el Titular, es posible señalar que dentro del Parque Nacional Nevado de Tres Cruces se ubican los puntos denunciados por CONAF Atacama junto con los puntos Drill 3, Drill 4 y Drill 6 que originalmente se presentaron en la consulta de pertinencia presentada en marzo de 2018 por empresa Laguna Negro Francisco SpA, y que fuera resuelta por el SEA Atacama mediante ORD 85/2018 de fecha 28 de agosto de 2019 (Ver Figura 12).

**Figura 12.** Ubicación de puntos de sondaje denunciados por CONAF (azul y rosado) y puntos de sondajes informados por el Titular en consulta de pertinencia “Proyecto Exploración Minera Cuenca Laguna Negro Francisco” (puntos rojos) en relación a polígono del Parque Nacional Nevado de Tres Cruces. Se observa que puntos denunciados por CONAF y puntos Dril 3, Dril 4 y Dril 6 de consulta de pertinencia se encuentran al interior del Parque Nacional Nevado de Tres Cruces.

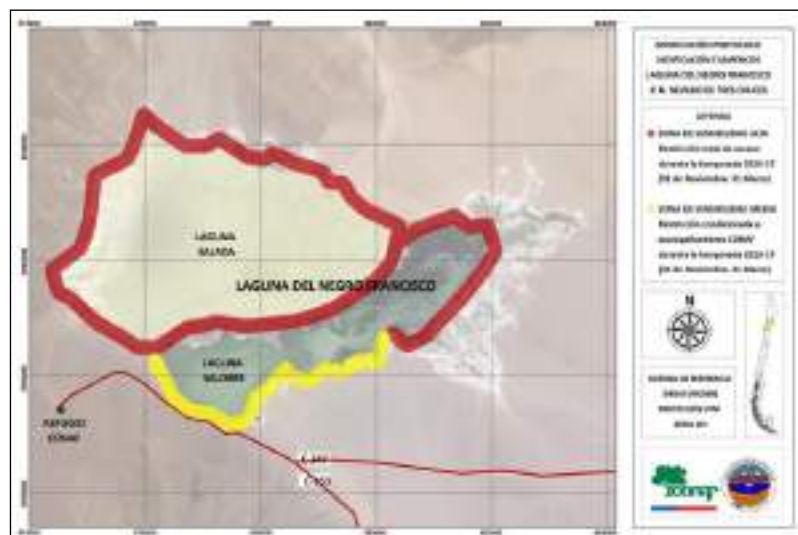
**Figura 13.** Mapa de zonificación de nidificación de flamencos en ribera de Laguna del Negro Francisco. Se observa que ribera sur, donde se encuentran los puntos de sondaje denunciados, es una zona de sensibilidad media.

Además, cabe destacar que los sondajes o pozos denunciados por CONAF se encuentran a solo 300 metros de distancia de la ribera sur de la Laguna del Negro Francisco, **zona de sensibilidad media en cuanto a la nidificación de flamencos** (énfasis agregado) (Figura 13), donde se desarrollan humedales y es el hábitat de diversas especies de fauna en categoría de conservación.

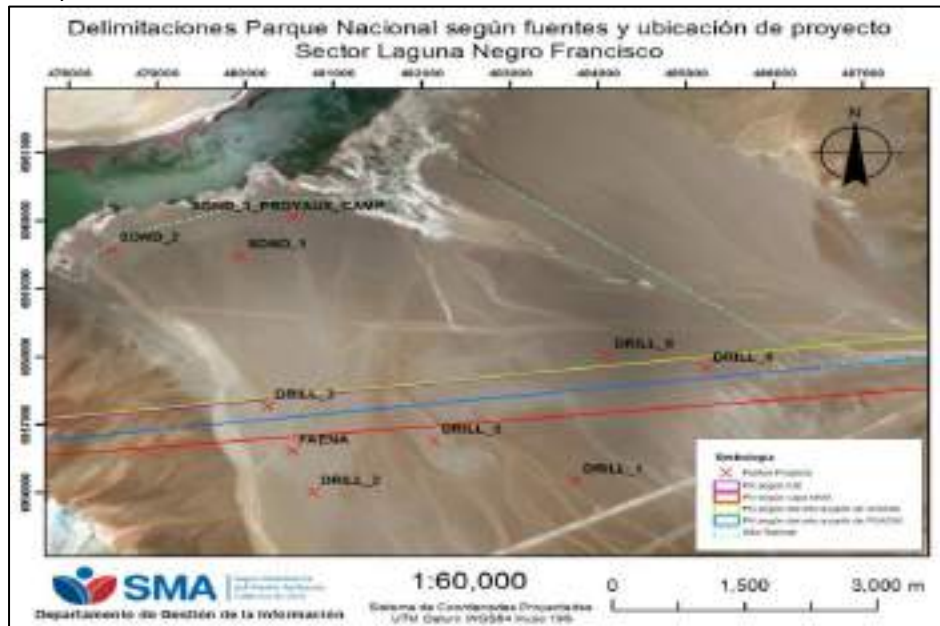
Igualmente, se puede concluir que todos los puntos de sondaje efectivamente realizados por el Titular sí se encuentran dentro del Parque Nacional Nevado de Tres Cruces (Figura 14 y Figura 15).

**Figura 14.** Delimitación del Parque Nacional Nevado Tres Cruces (líneas amarilla, roja, azul y morada) en relación a puntos de ubicación de proyecto considerado en consulta de pertinencia (puntos denominados DRILL en zona sur). Se observa que al menos el sondaje denominado Drill 6 se encontraría al interior del Parque Nacional Nevado de Tres Cruces. La delimitación del Parque Nacional presentada es de acuerdo a lo señalado en Infraestructura de Datos Geospaciales (IDEA) del Ministerio de Bienes Nacionales (polígono morado), según capa del Ministerio del Medio Ambiente (polígono rojo), según Decreto 947/1994 que Crea Parque Nacional Nevado de Tres Cruces" en la III Región de Atacama y lo declara lugar de interés científico, tanto en datum WGS 84 (polígono verde) como en datum PSAD 56 (polígono azul).

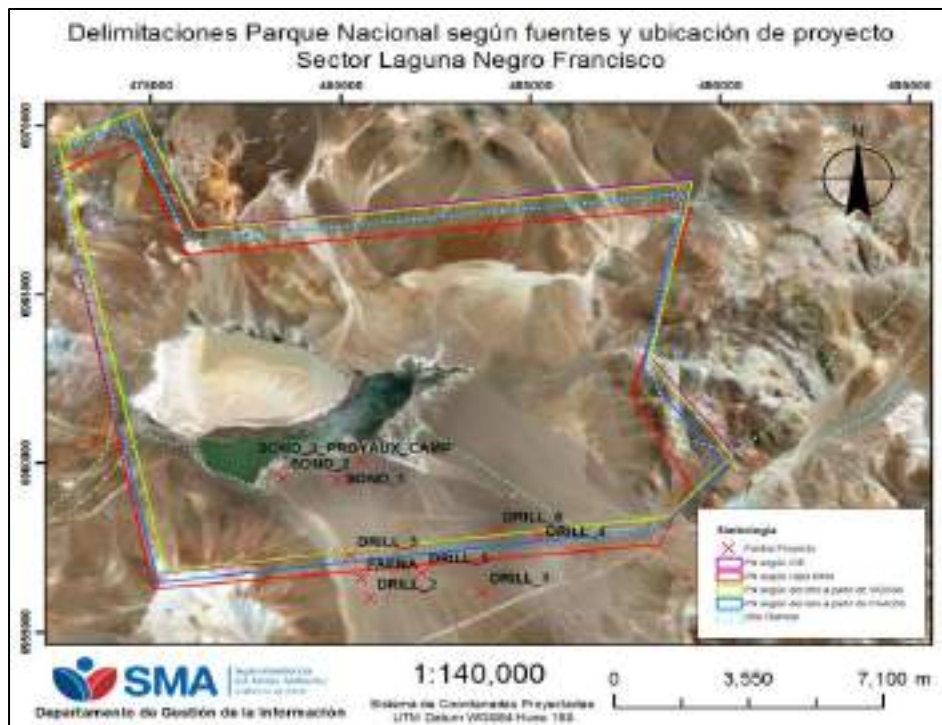
**Figura 15.** Delimitación general del Parque Nacional Nevado Tres Cruces en relación a puntos de ubicación de proyecto considerado en consulta de pertinencia (puntos denominados DRILL en zona sur) y puntos de sondajes (SOND\_1, SOND\_2 y SOND\_3\_ProyAux\_Camp) denunciados por CONAF Atacama (ubicados al norte de puntos DRILL). La delimitación del Parque Nacional presentada es de acuerdo a lo señalado en Infraestructura de Datos Geoespaciales (IDEA) del Ministerio de Bienes Nacionales (polígono morado), según capa del Ministerio del Medio Ambiente (polígono rojo), según Decreto 947/1994 que Crea Parque Nacional Nevado de Tres Cruces<sup>1</sup> en la III Región de Atacama y lo declara lugar de interés científico, tanto en datum WGS 84 (polígono verde) como en datum PSAD 56 (polígono azul).

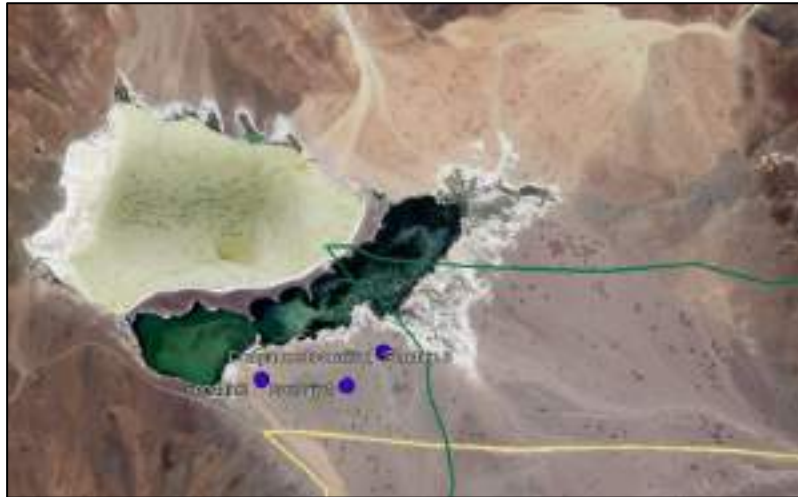
**Figura 14.** En la imagen se observa en color verde Sendero de Chile: “Ramal Molle Diaguita: Manflas - Salar de Maricunga” y su cercanía a puntos de sondaje denunciados por CONAF.

En relación a este último punto, las actividades de turismo son frecuentes en la zona denunciada, encontrándose cerca el Sendero de Chile “Ramal Molle Diaguita: Manflas - Salar de Maricunga” (Figura 14), el cual forma parte del **Programa Sendero de Chile** del Ministerio de Medio Ambiente.

Si bien cercano a los puntos denunciados se encuentra un sendero de Chile, el cual puede ser utilizado por turistas, el hecho de que se habilitaran huellas y caminos para acceder a los sondeos realizados por el Titular en un área donde anteriormente no existían accesos, puede permitir que un mayor número de personas se acerque a la ribera de la Laguna del Negro Francisco sin autorización y afectar directa e indirectamente a la fauna que habita en la zona, especialmente a aquellas aves que nidifican en la laguna.

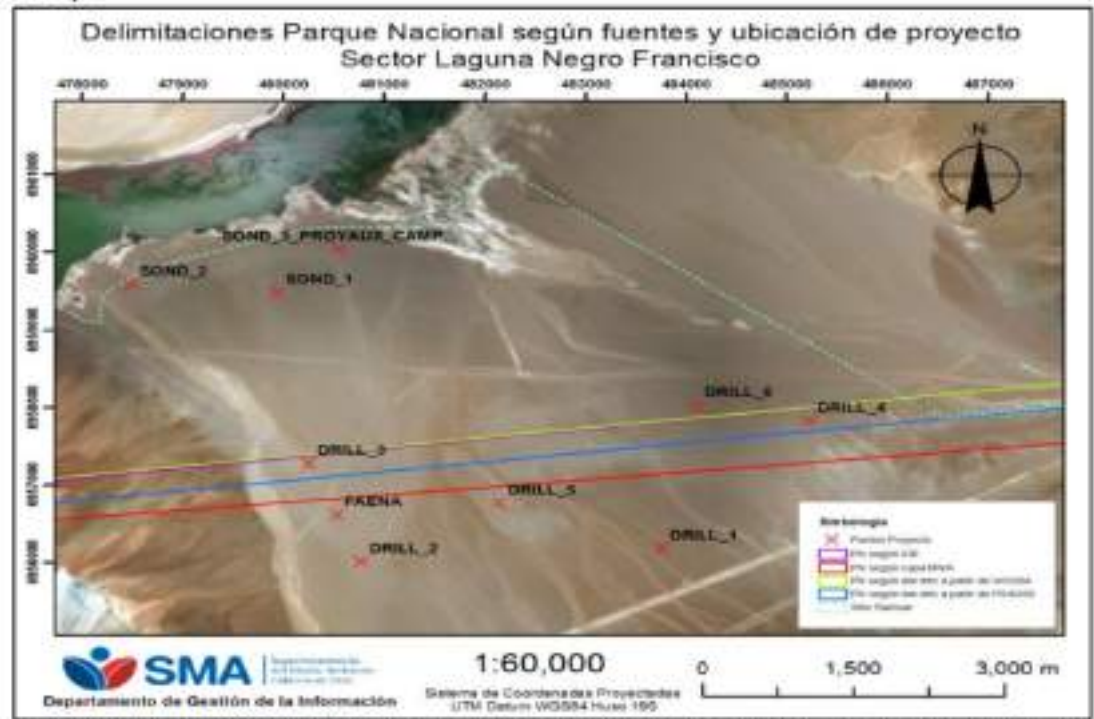
Sin embargo de la resolución del SMA (se adjunta) que fue parte de la denuncia interpuesta por CONAF de que los sondajes y caminos están dentro del Parque Nacional Nevado Tres Cruces, tema que se reitera en la Resolución 73 de CONAF; la imagen de la SMA en memorandum 007\_2020 en respecto a nuestros sondajes y caminos es la siguiente en figura 14 y 15

**Figura 14.** Delimitación del Parque Nacional Nevado Tres Cruces (líneas amarilla, roja, azul y morada) en relación a puntos de ubicación de proyecto considerado en consulta de pertinencia (puntos denominados DRILL en zona sur). Se observa que al menos el sondaje denominado Drill 6 se encontraría al interior del Parque Nacional Nevado de Tres Cruces. La delimitación del Parque Nacional presentada es de acuerdo a lo señalado en Infraestructura de Datos Geospaciales (IDEA) del Ministerio de Bienes Nacionales (polígono morado), según capa del Ministerio del Medio Ambiente (polígono rojo), según Decreto 947/1994 que Crea Parque Nacional Nevado de Tres Cruces" en la III Región de Atacama y lo declara lugar de interés científico, tanto en datum WGS 84 (polígono verde) como en datum PSAD 56 (polígono azul).

Notar que en ambos casos el mapa del borde sur del parque incluye el lote B de 3.332 hectáreas y que si bien la SMA reconoce que los sondajes y caminos están al sur del Sitio Ramsar según CONAF denuncia y según SMA verifica estos caminos y sondajes están dentro del Parque en ambas interpretaciones del Decreto (WGS84 y PSAD56).

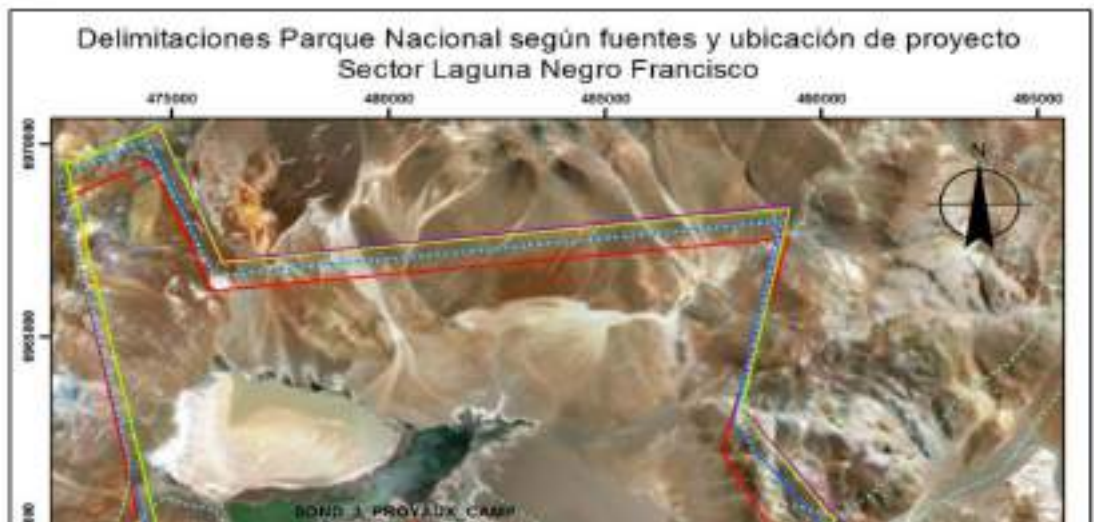
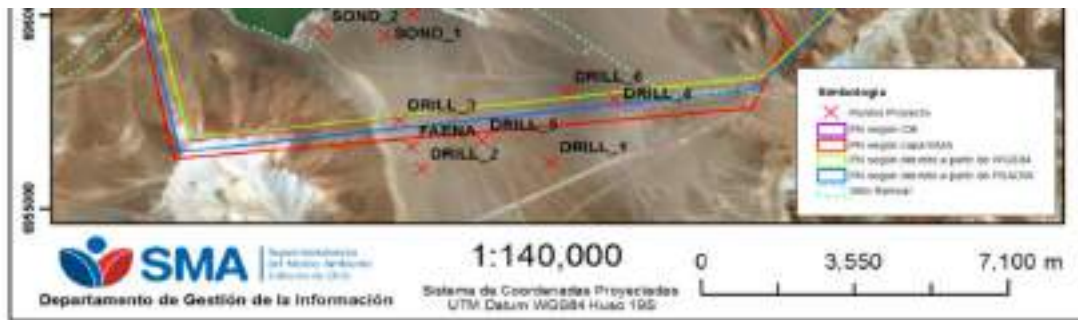
**Figura 15.** Delimitación general del Parque Nacional Nevado Tres Cruces en relación a puntos de ubicación de proyecto considerado en consulta de pertinencia (puntos denominados DRILL en zona sur) y puntos de sondajes (SOND\_1, SOND\_2 y SOND\_3\_ProjAux\_Camp) denunciados por CONAF Atacama (ubicados al norte de puntos DRILL). La delimitación del Parque Nacional presentada es de acuerdo a lo señalado en Infraestructura de Datos Geospaciales (IDEA) del Ministerio de Bienes Nacionales (polígono morado), según capa del Ministerio del Medio Ambiente (polígono rojo), según Decreto 947/1994 que Crea Parque Nacional Nevado de Tres Cruces" en la III Región de Atacama y lo declara lugar de interés científico, tanto en datum WGS 84 (polígono verde) como en datum PSAD 56 (polígono azul).

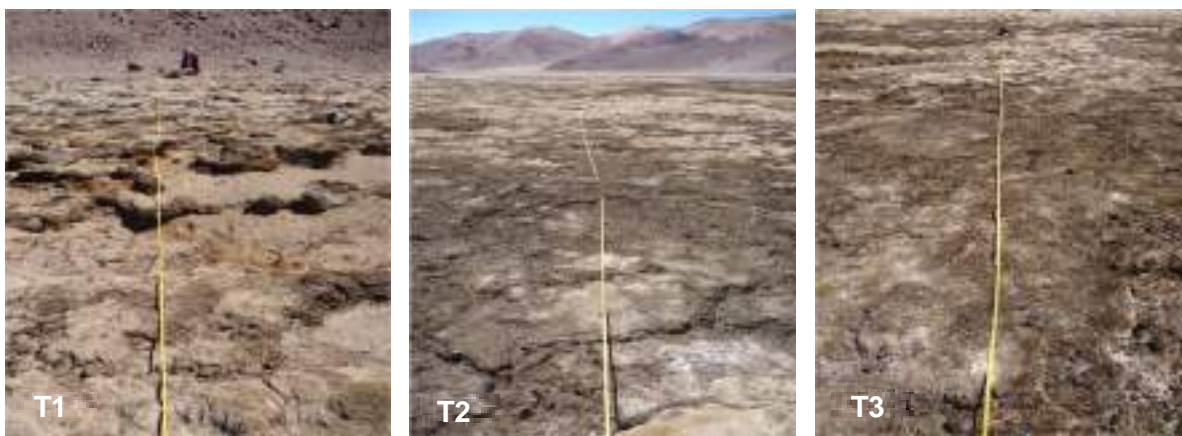
En el sector de la Vega Pantanillo se establecieron tres transectos para el monitoreo de vegetación asociada al humedal (Figura 3.50). Las coordenadas de inicio y fin de cada uno de los tres transectos están señaladas previamente en la Tabla 3.6.

**Figura 3.50: Transectos establecidos para monitoreo de vegetación sector vega Pantanillo.**

En este sector sólo fue posible identificar un taxa de planta viva en el extremo de la vega: *Festuca* sp. No fue posible determinarla a nivel de especie por la escasez de individuos disponibles para coleccionar y la falta de organismos reproductivos. La vegetación en general se observó muerta, en estado de rastrojos (2,65% en el transecto 1) y mantillo (29,14 – 76,16%), siendo imposible identificar las especies que alguna vez dominaron la vega. El suelo desnudo (substrato orgánico) presentó cobertura del 23,84 – 70,86% (Tabla 3.6).

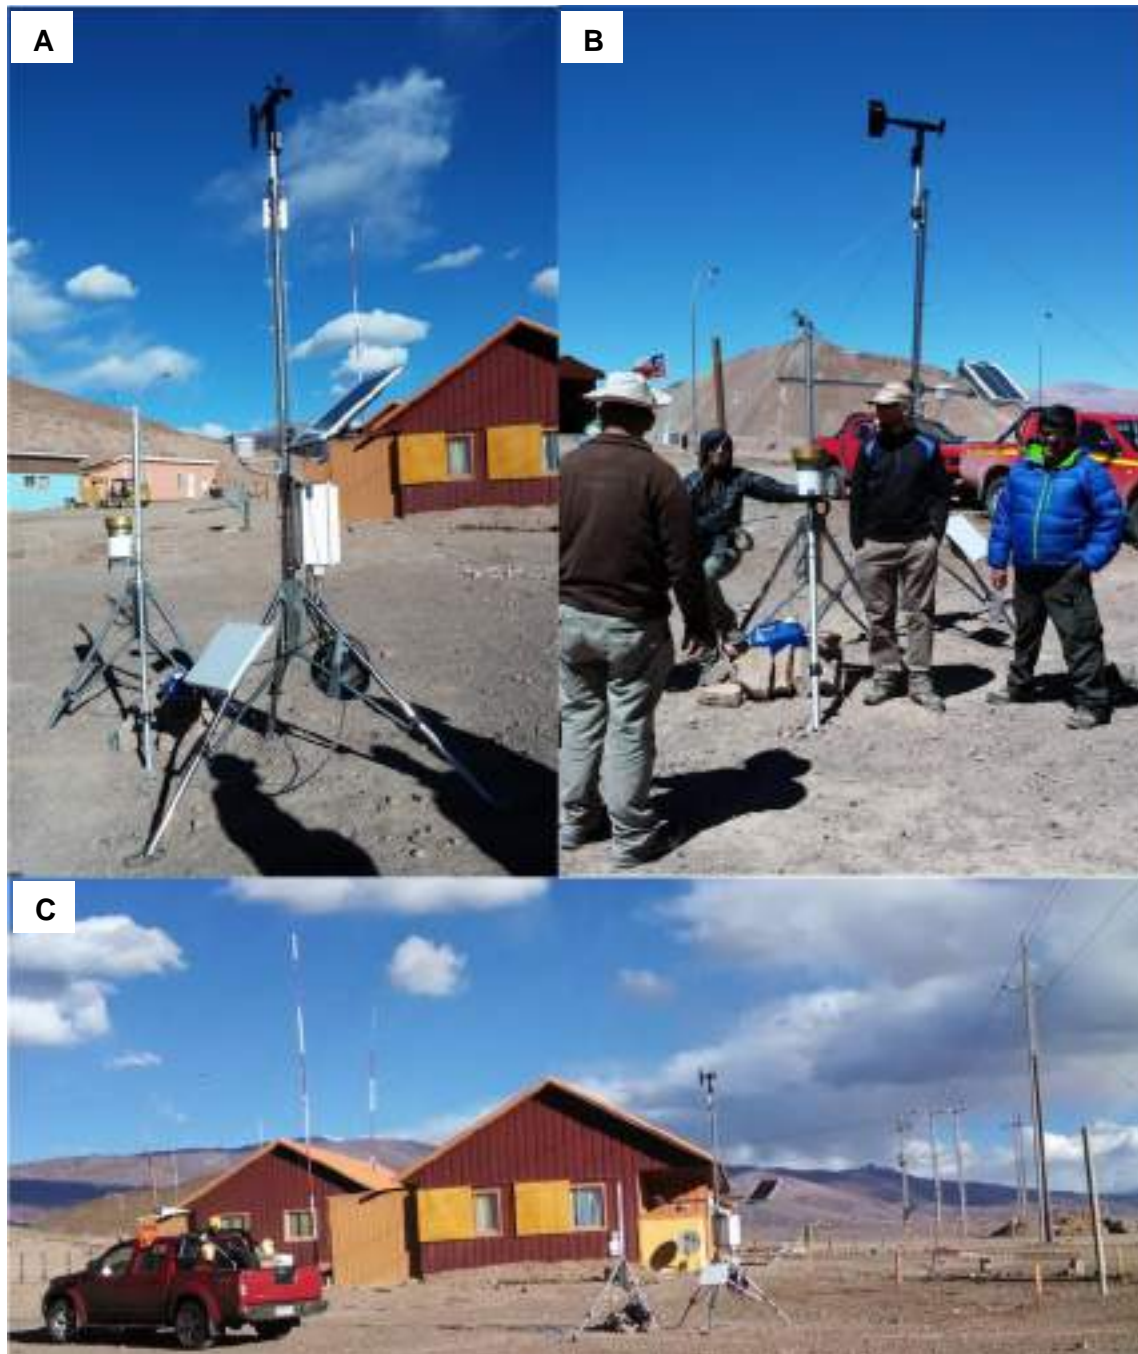
**Figura 4.3. Fotografías tomadas tras la instalación de la estación meteorológica (C) y durante el desarrollo de las capacitaciones en terreno sobre el uso y operación de la estación meteorológica (A y B). Ambas actividades fueron desarrolladas en el terreno N°2.**

- Capacitación en uso y funcionamiento de la estación meteorológica. Realizada en el punto de instalación de la estación meteorológica, en la zona cercana al Paso Fronterizo San Francisco (Figura 4.3 – A y B).
- Capacitación en el rescate de datos desde sensores de presión y temperatura (similares a los de conductividad) en el Sector 1 – Sur del Salar de Maricunga y Laguna Santa Rosa.
- Capacitación en técnica de monitoreo de vegetación y medición de variables ecofisiológicas en el Sector 1 – Sur del Salar de Maricunga y Laguna Santa Rosa.
